RAPPORT DE REPERAGE DES PRODUITS ET MATERIAUX CONTENANT DE L'AMIANTE **Constat avant vente – Constitution dossier technique amiante**

Rapport N° : 1314120
 Date : juin / juillet 2003

IMMEUBLE : Les Glycines – FF2

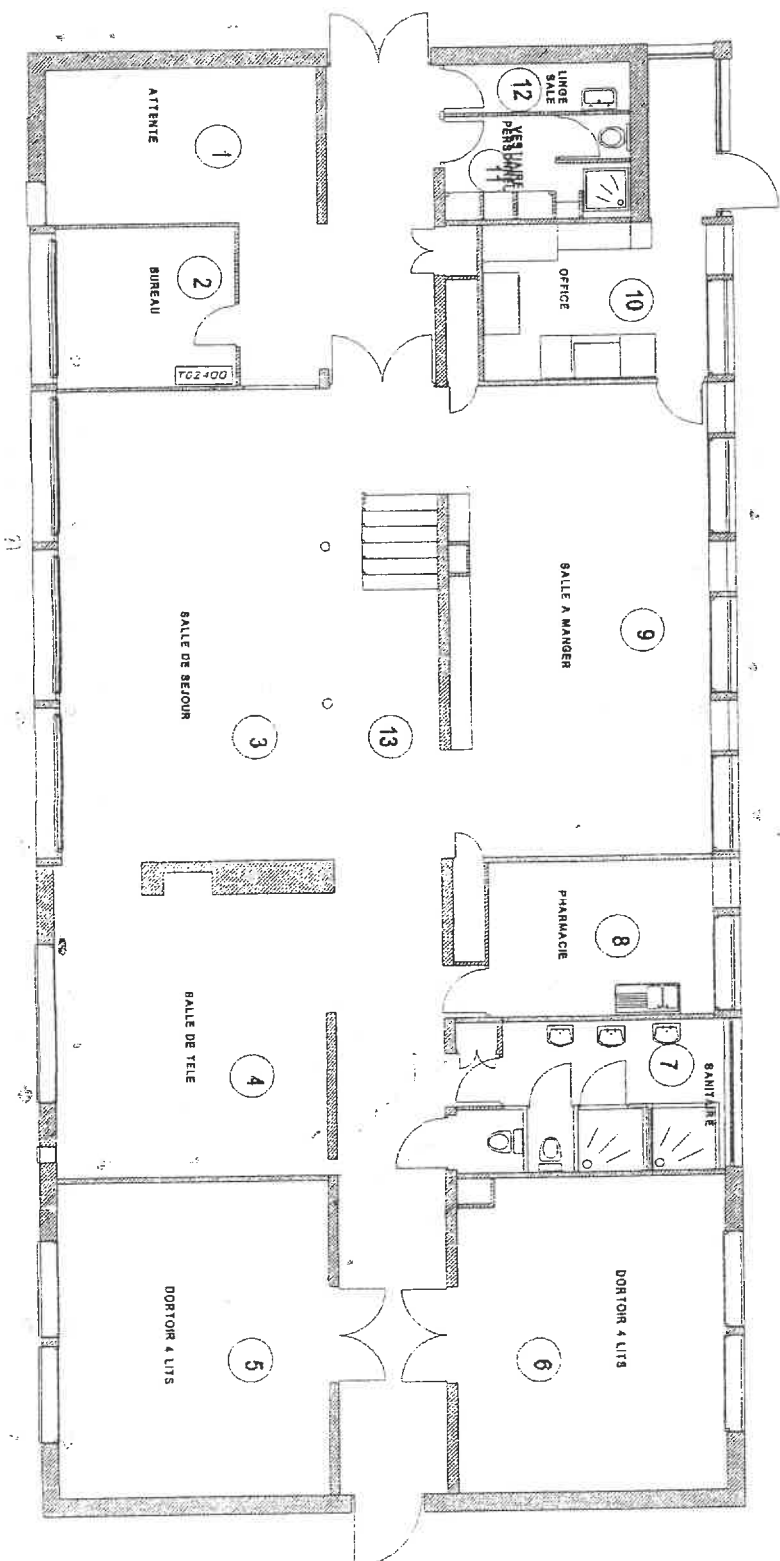
REZ DE CHAUSSEE

Il y a une salle de toilette

N°	NATURE DES OBSERVATIONS
<u>LES GLYCINES – FF 2</u>	
<u>REZ-DE-CHAUSSEE</u>	
1	Les allèges sous fenêtre sont constituées de panneaux sandwichs amiante ciment. Ces panneaux sont présents dans les locaux 1 – 2 – 3 – 4 – 5 et 9.
2	Les dalles de sol des locaux 3 – 4 – 9 et 13 sont en vinyl amiante.
<u>ETAGE</u>	
1	Les allèges sous fenêtres sont constituées de panneaux sandwichs amiante ciment. Ces panneaux sont présents dans les locaux 7 – 9 – 11 – 12 – 13 – 14 – 15 et 16.
