RAPPORT DE REPERAGE DES PRODUITS ET MATERIAUX CONTENANT DE L'AMIANTE **Constat avant vente – Constitution dossier technique amiante**

Page 101/102
 Rapport N° : 1314120
 Date : juin / juillet 2003

IMMEUBLE : Self du personnel H.A.

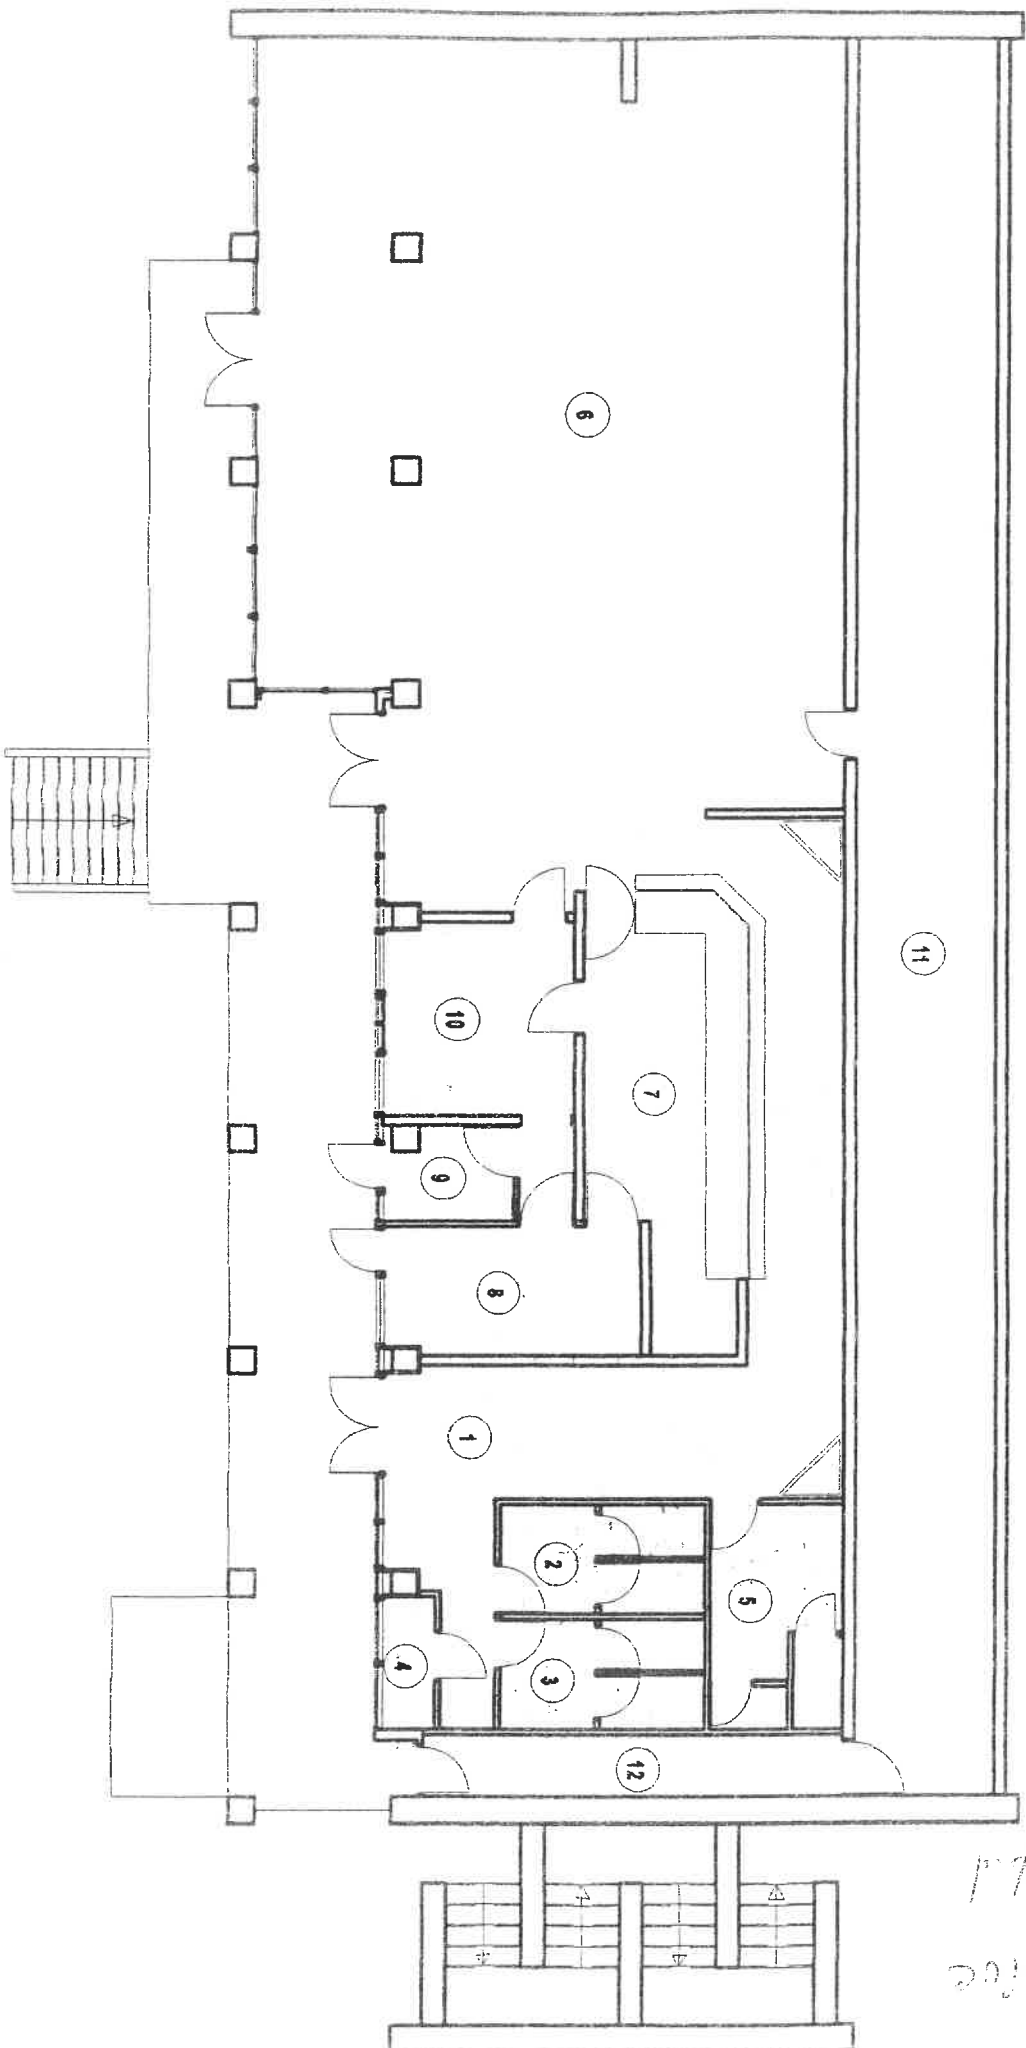
Bat "Ha"

N°	NATURE DES OBSERVATIONS
	<u>SELF DU PERSONNEL - HA</u>
1	Les dalles de sol des locaux suivants sont en vinyl amiante : entrée self, sanitaires 2 et 3, local 4 – 5, salle de restaurant.

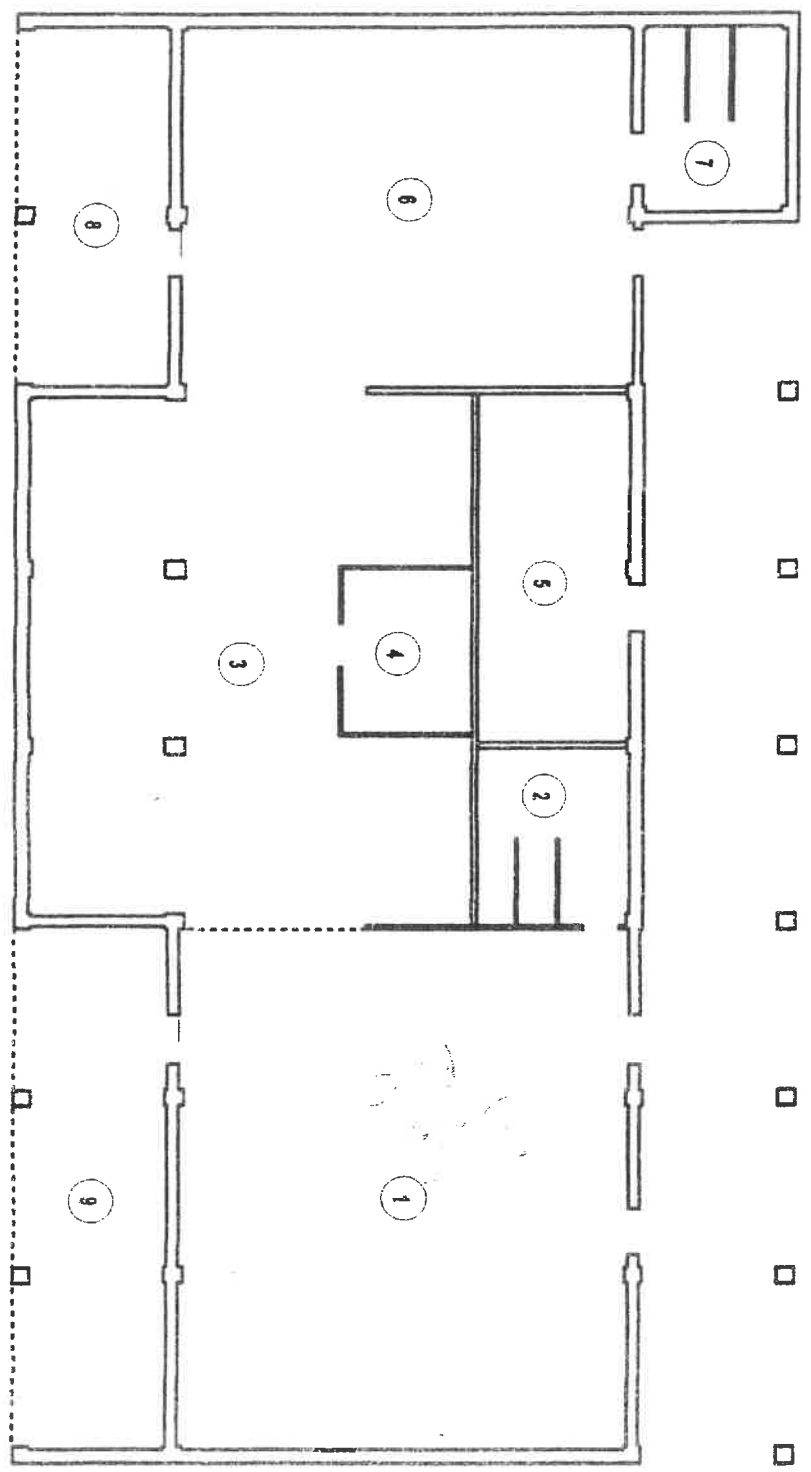
Bat "Ha"

N°	NATURE DES OBSERVATIONS
	<u>SOCIOTHERAPIE</u>
1	Les dalles de sol des locaux 1 et 5 sont de type vinyl amiante.
