PETIT GYMNASSE

RAPPORT DE REPERAGE DES PRODUITS ET MATERIAUX CONTENANT DE L'AMIANTE **Constat avant vente – Constitution dossier technique amiante**

Page 146
 Rapport N° : 1314120
 Date : juin / juillet 2003

IMMEUBLE : PETIT GYMNASSE S

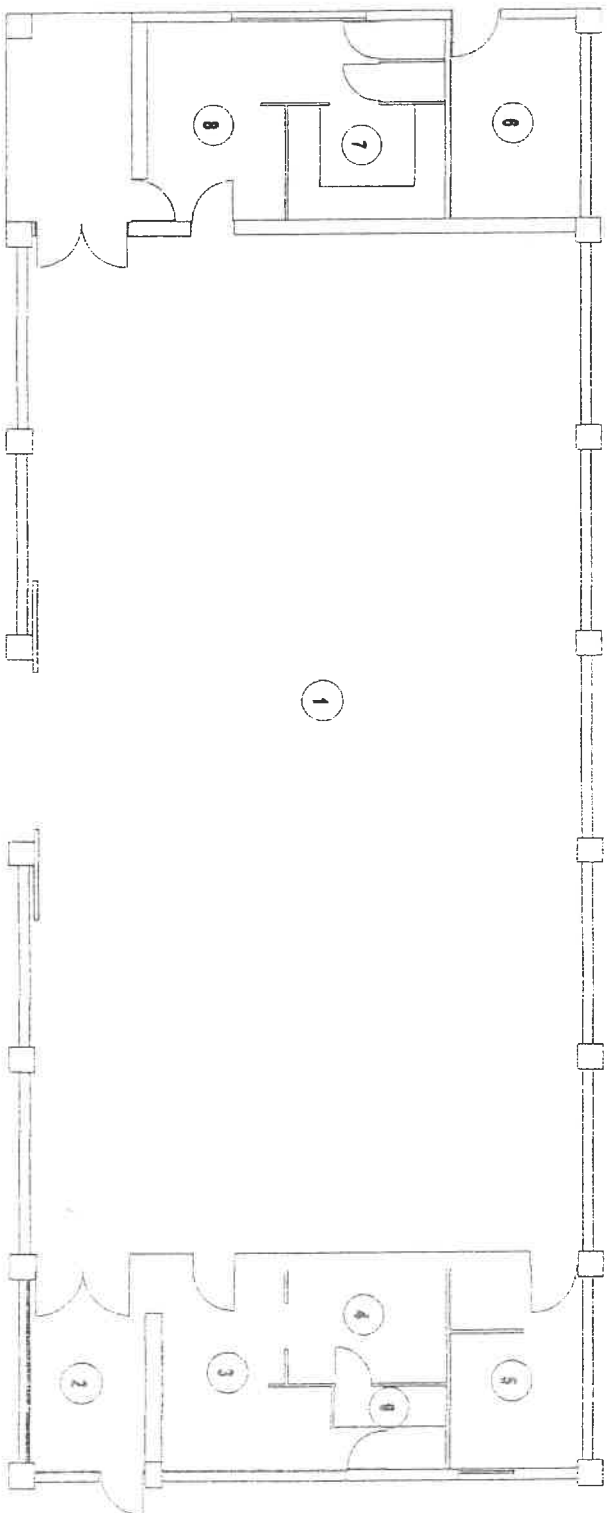
Bat. "S"

N°	NATURE DES OBSERVATIONS
	<p data-bbox="805 542 1050 577" style="text-align: center;"><u>PETIT GYMNASSE S</u></p> <p data-bbox="304 638 564 674"><u>REZ-DE-CHAUSSEE</u></p> <p data-bbox="225 730 1337 766">1 Les dalles de sol de la salle de sport et du bureau infirmier DPS sont en vinyl amiante.</p>
