RAPPORT DE REPERAGE DES PRODUITS ET MATERIAUX CONTENANT DE L'AMIANTE **Constat avant vente – Constitution dossier technique amiante**

Rapport N° : 1314120
 Date : juin / juillet 2003

IMMEUBLE : Ergothérapie I

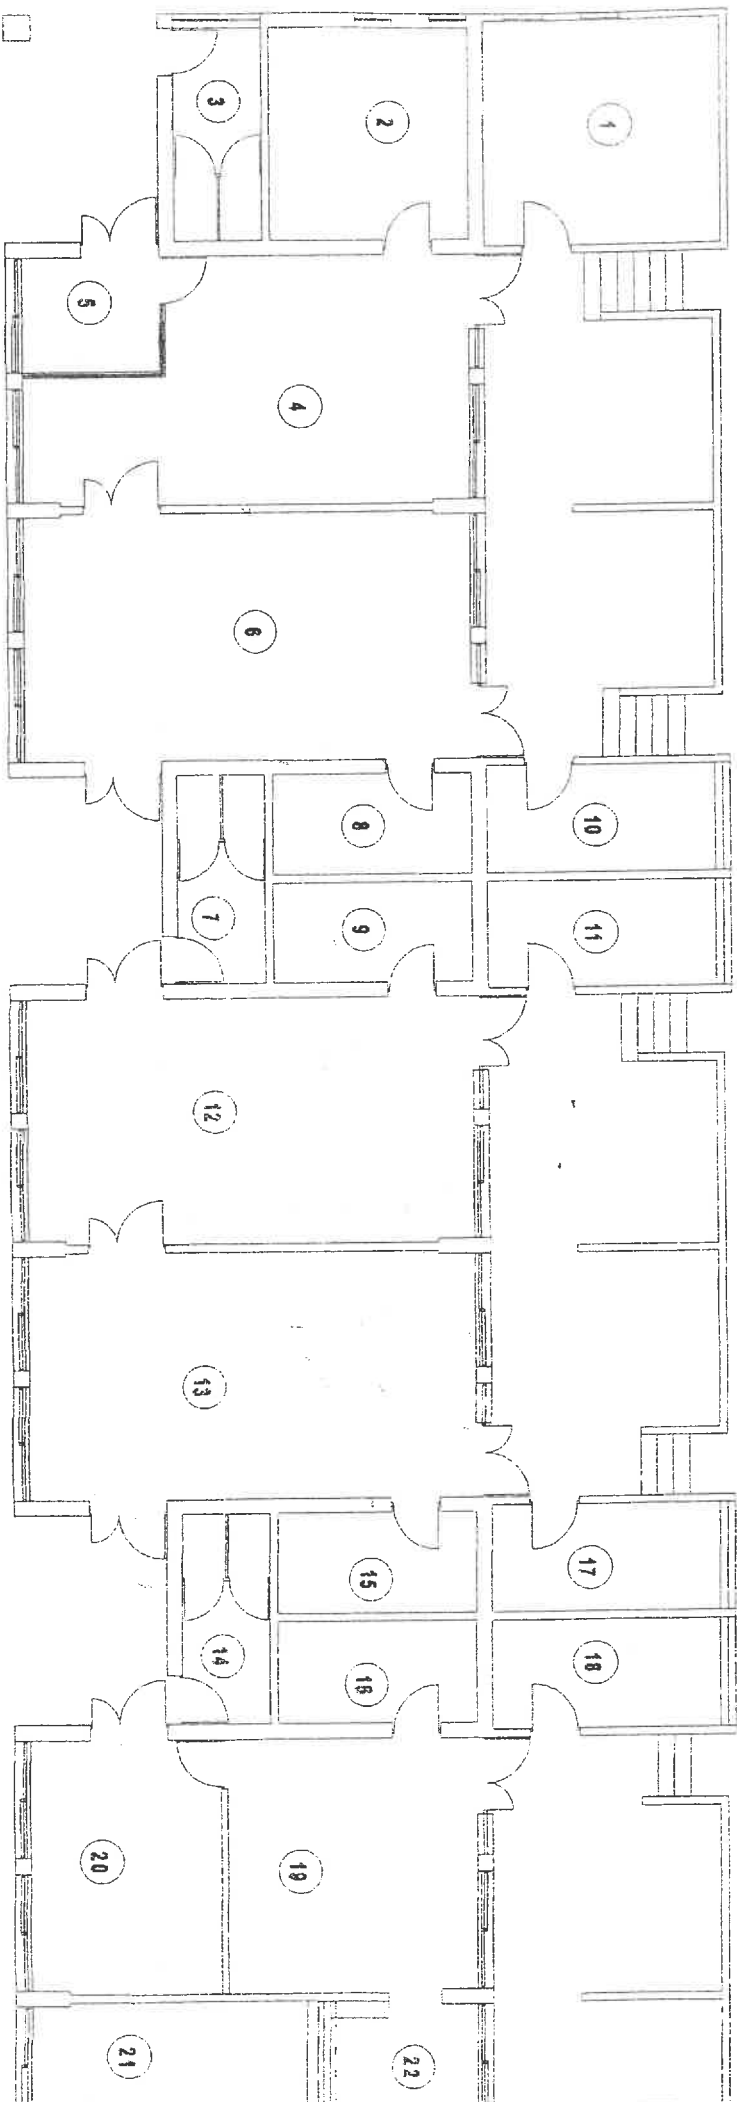
ERGOTHERAPIE (1)

N°	NATURE DES OBSERVATIONS
	<u>ERGOTHERAPIE</u>
1	Les dalles de sol présentes dans certains locaux du bâtiment contiennent de l'amiante. Ces dalles sont présentes dans les locaux 4 – 5 – 6 – 12 – 13 – 19 – 20 – 21 – 22 et 33.
