RAPPORT DE REPERAGE DES PRODUITS ET MATERIAUX CONTENANT DE L'AMIANTE
Constat avant vente – Constitution dossier technique amiante

Rapport N° : 1314120
Date : Juin / juillet 2003

IMMEUBLE : U.F.E.A.C. - JB 2

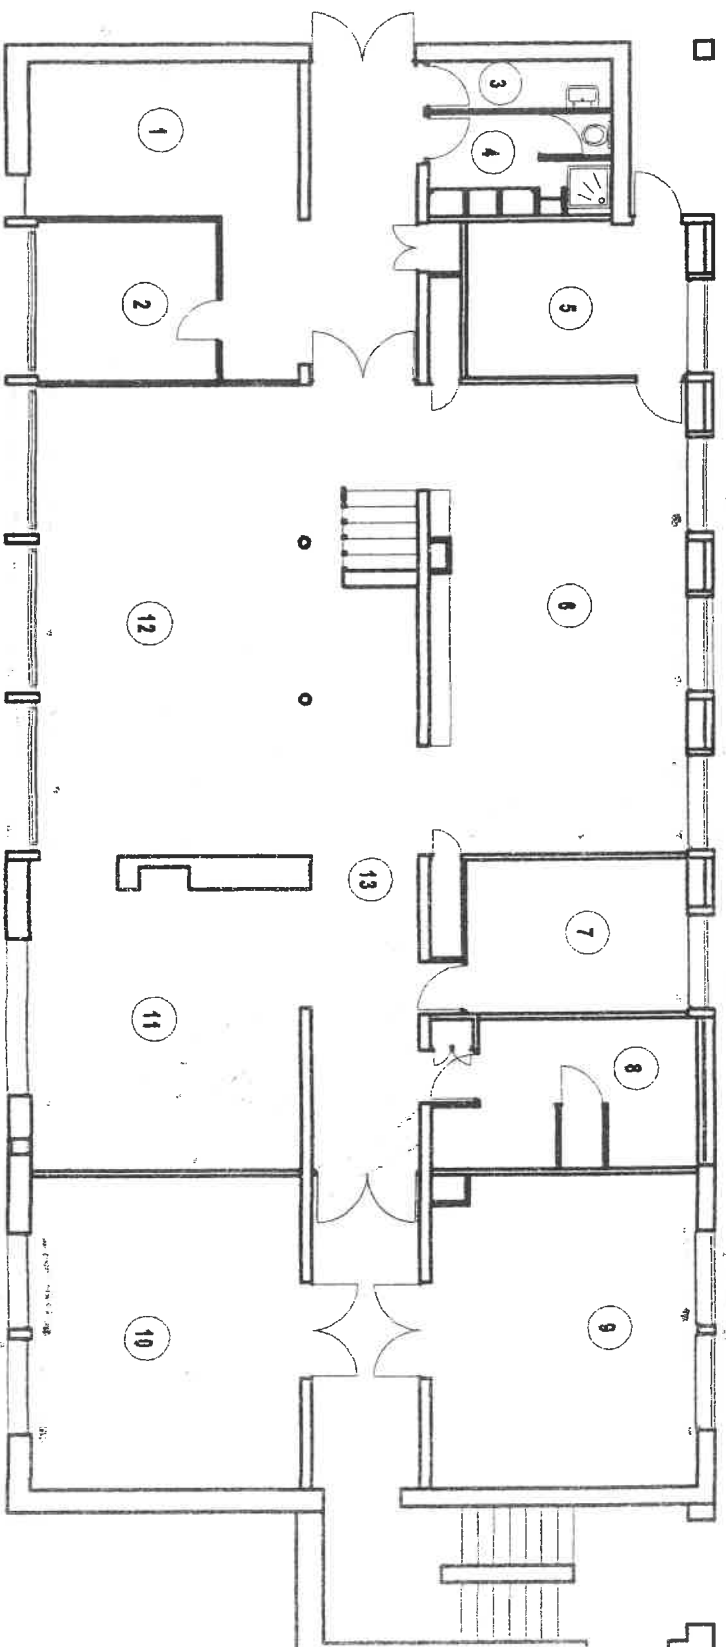
REZ DE CHAUSSEE

| N° | NATURE DES OBSERVATIONS |
|---|--|
| | <u>REZ-DE-CHAUSSEE</u> |
| 1 | Les allèges sous fenêtres sont constituées de panneaux sandwichs amiante ciment. Ces panneaux sont présents dans les locaux 1 – 6 – 7 – 9 – 10 et 12. |
| 2 | Les dalles de sol des locaux 6 – 11 – 12 et 13 sont en vinyl amiante. |

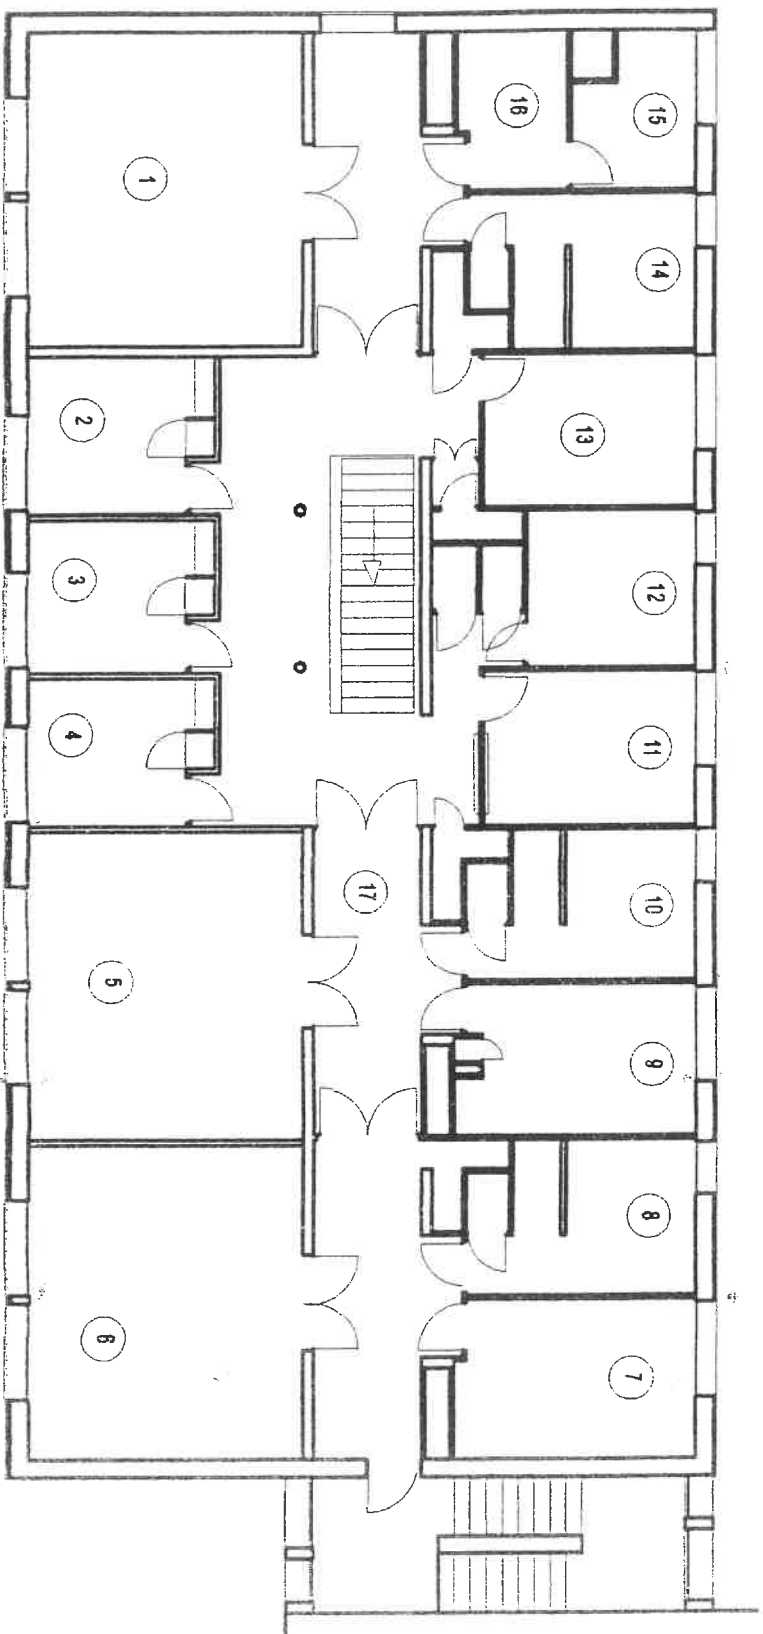
ETAGE

| N° | NATURE DES OBSERVATIONS |
|---|--|
| | <u>ETAGE</u> |
| 1 | Les allèges sous fenêtres sont constituées de panneaux sandwichs amiante ciment. Ces panneaux sont présents dans les locaux 1 – 2 – 3 – 4 – 5 – 6 – 7 – 9 – 11 – 13 et 15. |
