RAPPORT DE REPERAGE DES PRODUITS ET MATERIAUX CONTENANT DE L'AMIANTE **Constat avant vente – Constitution dossier technique amiante**

Rapport N° : 1314120
 Date : juin / juillet 2003

IMMEUBLE : LES CHENES – JC 1

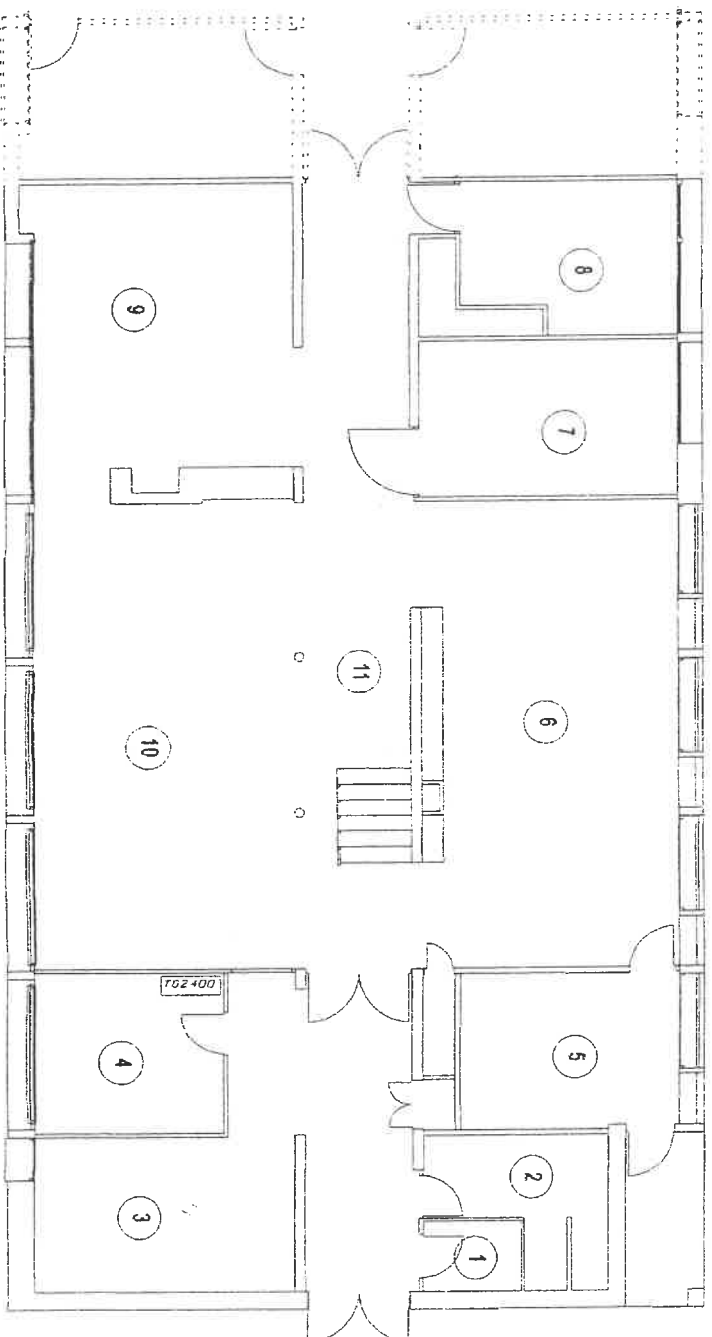
REZ DE CHAUSSEE

N°	NATURE DES OBSERVATIONS
	<u>LES CHENES – JC 1</u>
	<u>REZ-DE-CHAUSSEE</u>
1	Les dalles de sol présentes dans les locaux 6 – 9 – 10 et 11 sont en vinyl amiante.
2	Au sous-sol (galerie technique) un conduit d'aération de la galerie technique vers Acacia est en fibrociment.
