RAPPORT DE REPERAGE DES PRODUITS ET MATERIAUX CONTENANT DE L'AMIANTE
Constat avant vente – Constitution dossier technique amiante

Rapport N° : 1314120
Date : juin / juillet 2003

IMMEUBLE : U.F.C. – SECTEUR III - JT

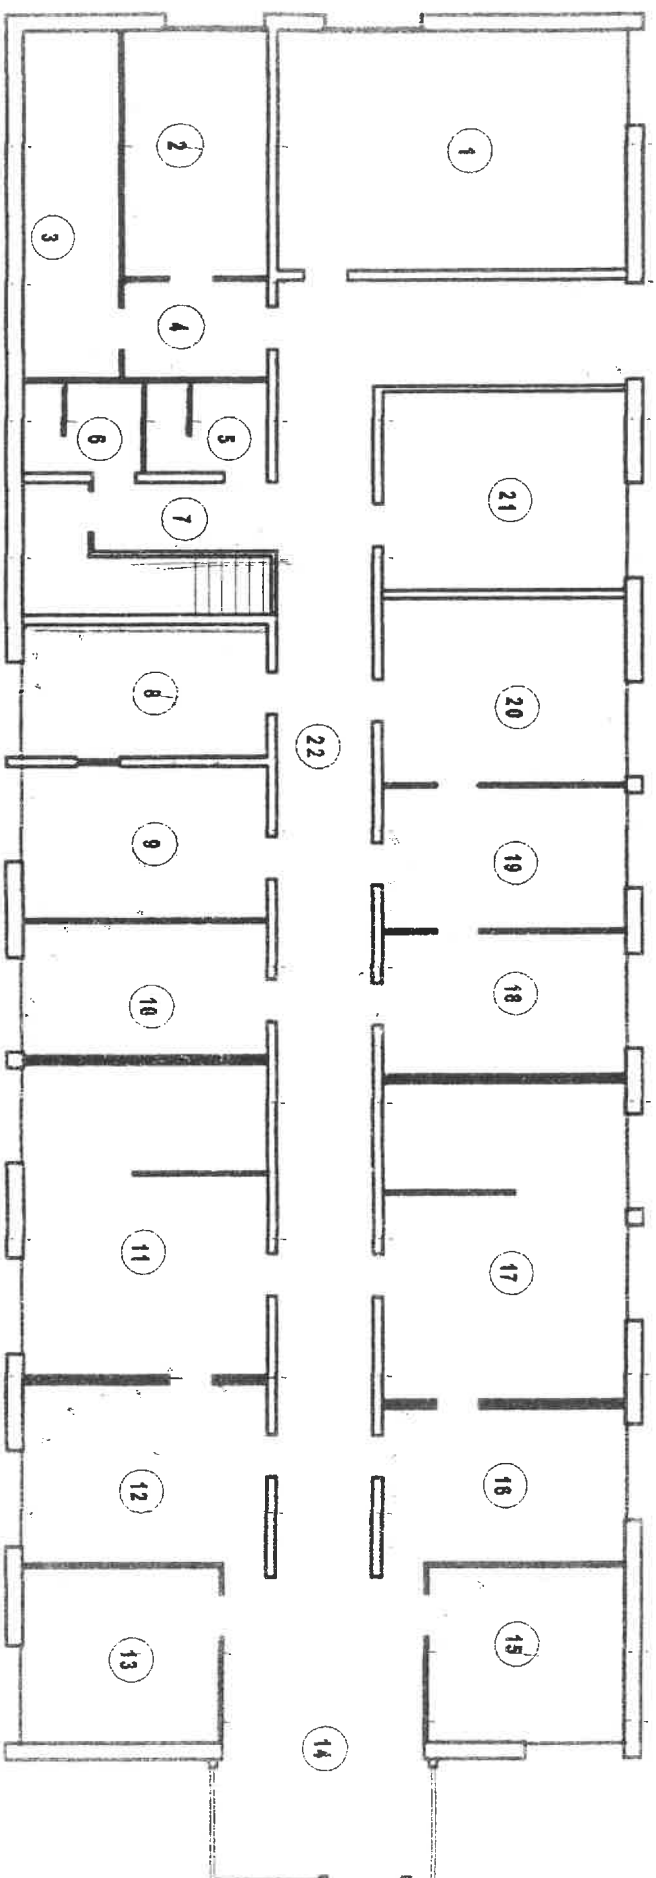
REZ DE CHAUSSEE

N°	NATURE DES OBSERVATIONS
	<u>U.F.C. – SECTEUR IV - JT</u>
	<u>REZ-DE-CHAUSSEE</u>
1	Les dalles de sol des locaux 1 – 2 – 3 – 4 – 7 – 8 – 9 – 10 – 12 – 13 – 15 – 16 – 18 – 19 – 20 et 22 sont en vinyl amiante.

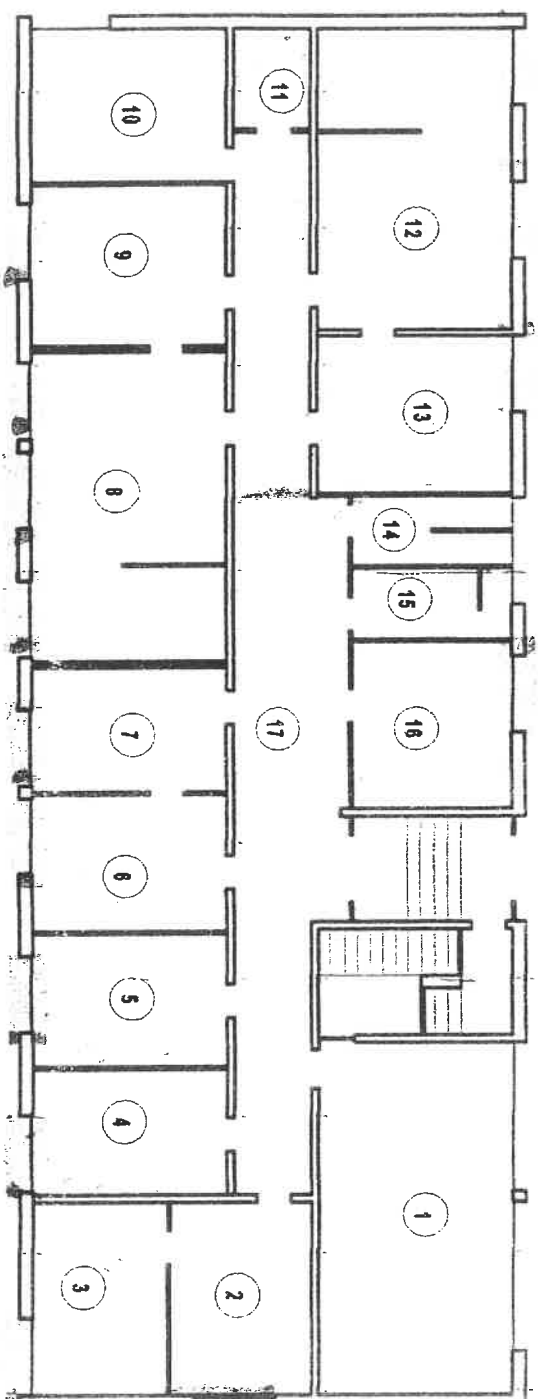
ETAGE

N°	NATURE DES OBSERVATIONS
	<u>U.F.C. – SECTEUR III - JT</u>
	<u>ETAGE</u>
1	Les dalles de sol des locaux 4 – 5 – 6 – 9 – 11 – 13 et 16 sont en vinyl amiante.
2	Les allèges sous fenêtres sont constituées de panneaux en fibrociment dans les locaux 2 – 3 – 4 – 5 – 6 – 7 – 8 – 9 – 12 – 13 et 16.
