Hôtel du Châtelet

Sondages Structure

L'hôtel du Châtelet, actuel siège du Ministère du Travail, situé au 127 rue de Grenelle à Paris (7^e arrondissement), fait l'objet d'un projet de réhabilitation.

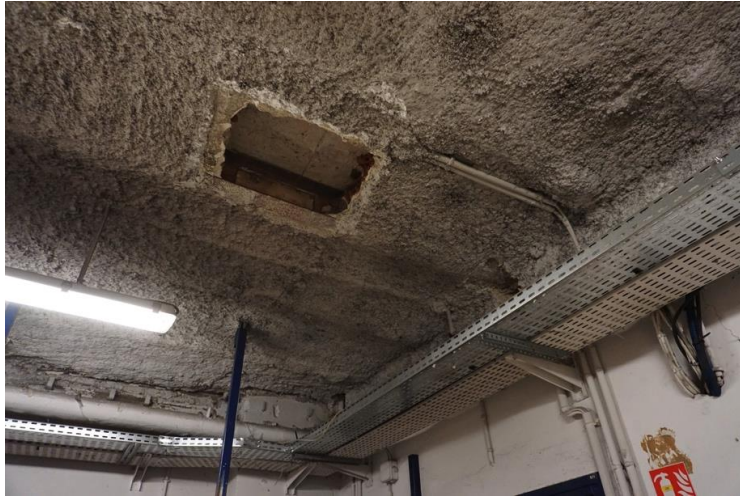
Zone après sondage

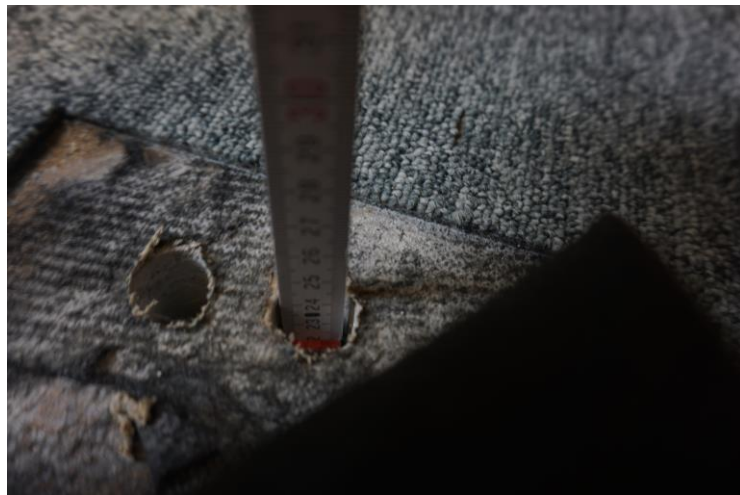
Détermination épaisseur dalle (environ 7.5 cm)

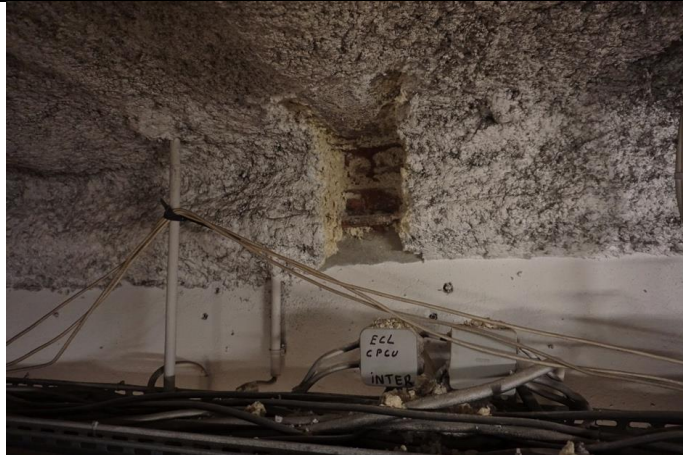
Zone après dégagement du flocage – zone B

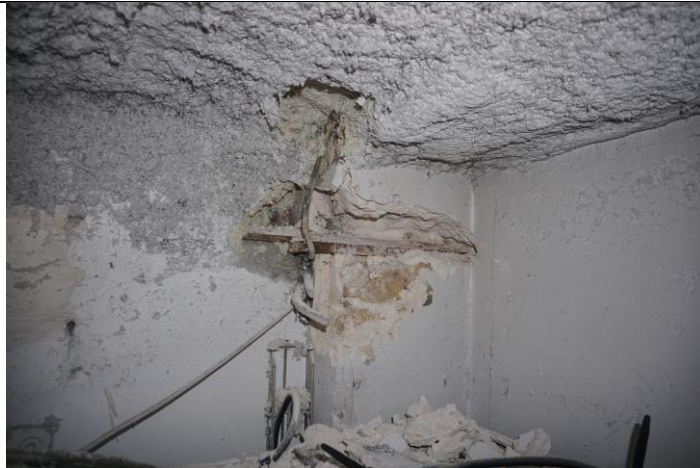
Sondage – zone D : continuité de la poutre dans le poteau en maçonnerie

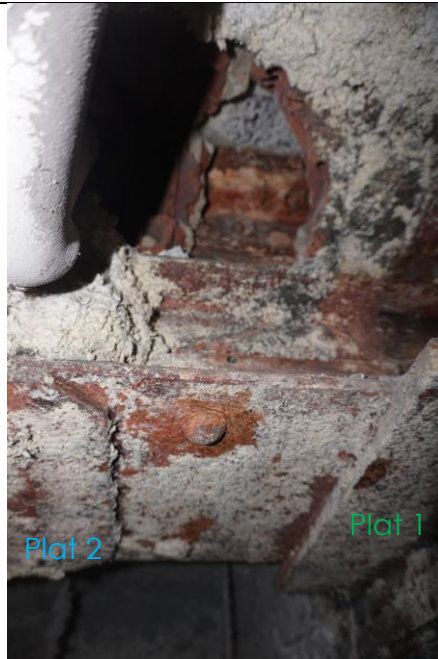
Sondage – zone C : continuité de la poutre dans le mur avec plat 1 au niveau de l'appui et présence d'un plat 2 (sur une longueur d'environ 1m)

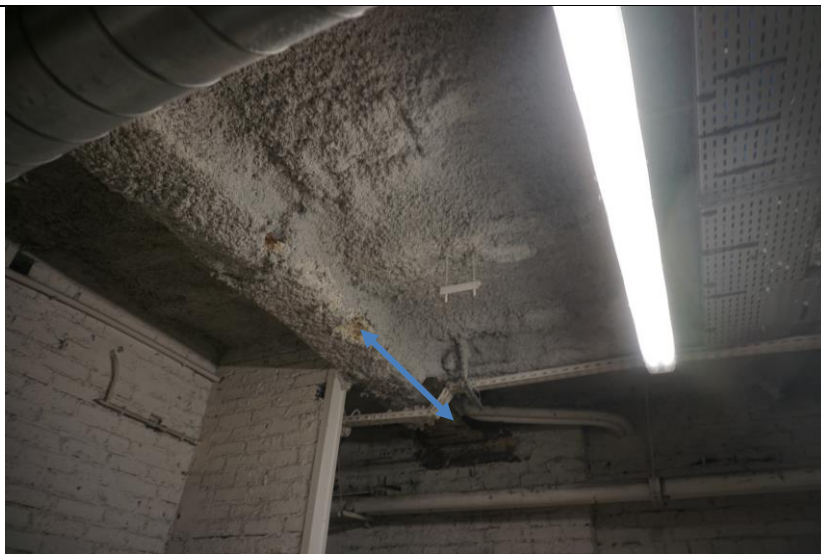
Sondage – zone C : continuité de la poutre dans le mur et présence plat 2

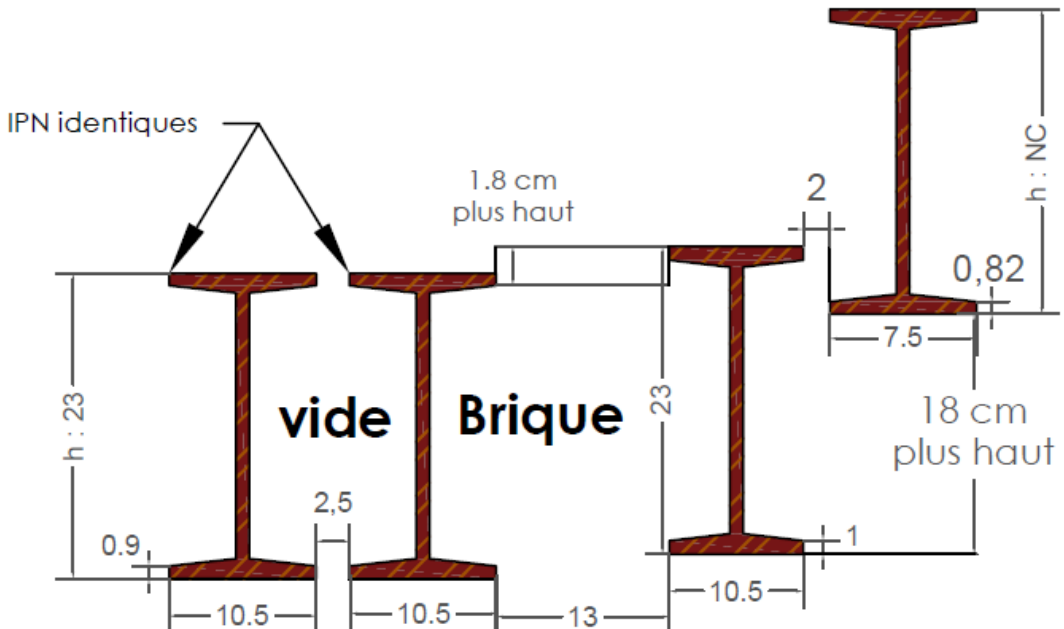
N° relevé	SS6
N° Etage	Sous-sol
N° Salle	Salle 13
Nature du plancher	Plancher hourdis métallique
Nature du sol au-dessus du plancher :	Carrelage en pierre

<p>Représentation schématique de la structure observée – vue de coupe</p>

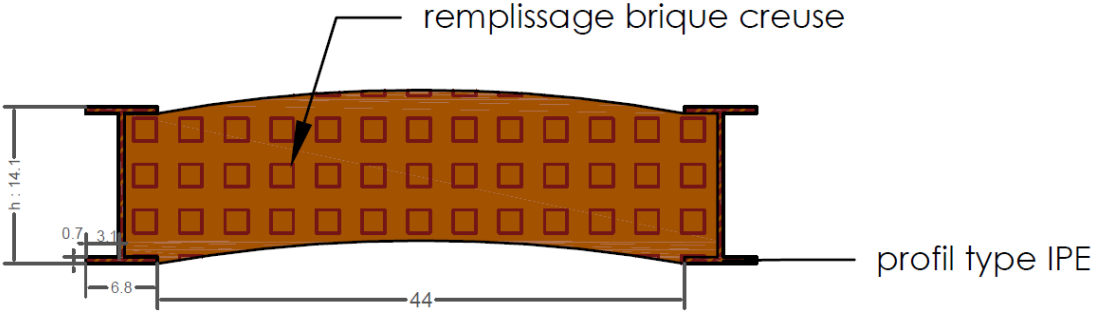
N° relevé	SS7
N° Etage	Sous-sol
N° Salle	Salle 13
Nature du plancher	Plancher hourdis métallique
Nature du sol au-dessus du plancher :	Carrelage en pierre

<p>Représentation schématique de la structure observée</p>

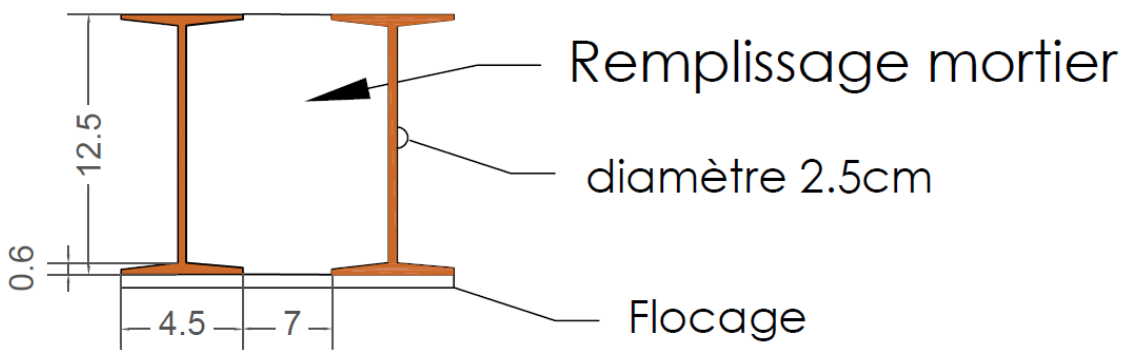
N° relevé	SS9
N° Etage	Sous-sol
N° Salle	Entre salle 3 et sale 2
Nature du plancher	Plancher hourdis métallique
Nature du sol au-dessus du plancher :	Carrelage en pierre
Portée	Linteau structure métal de portée 0.8m avec appui sur le mur d'environ 8 cm

<p>Représentation schématique de la structure observée</p>

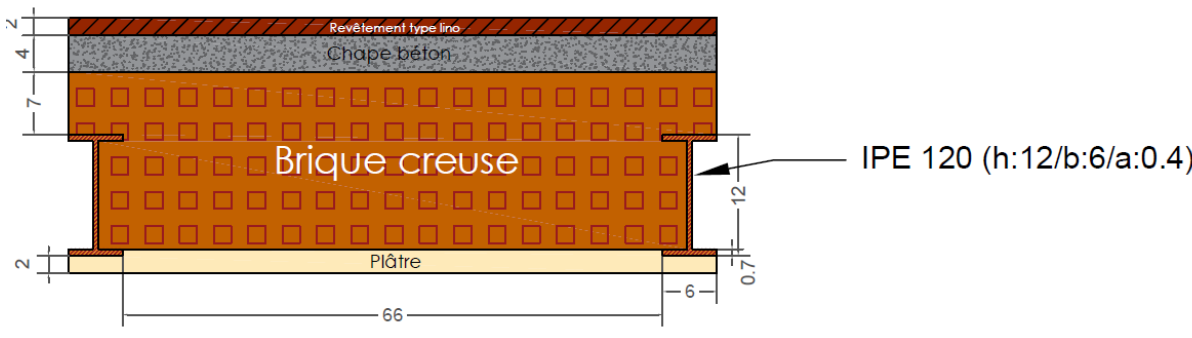
N° sondage	S7
N° Etage	R+1 - plancher haut
N° Salle	H104/H102
Nature du plancher	Plancher hourdis (brique creuse) métallique
Portée des solives	3.6 m

<p>Représentation schématique de la structure observée</p>

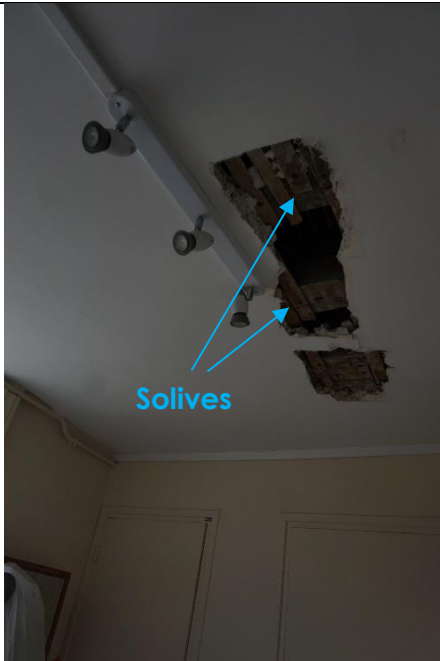
*Zone après sondage – lattis en bois et
parquet*

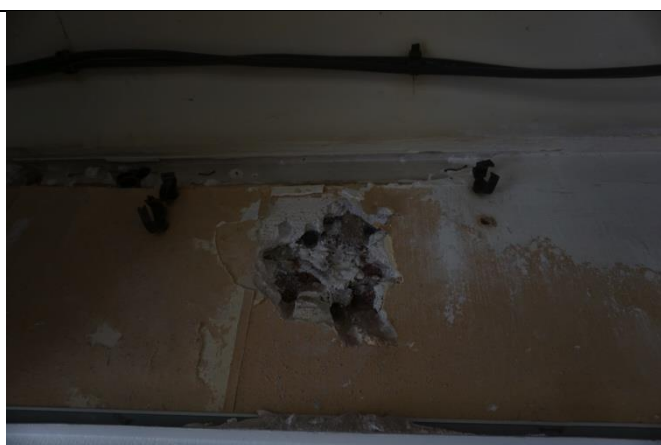
N° sondage	SC
N° Etage	RDC
N° Salle	D25
Nature du mur	Brique pleine (22x10x5cm)
Epaisseur mur (sans enduit)	<27 cm (car il faut retirer épaisseur enduit de l'autre côté*) Hypothèse : 24 cm

Sondage SC – mur en brique

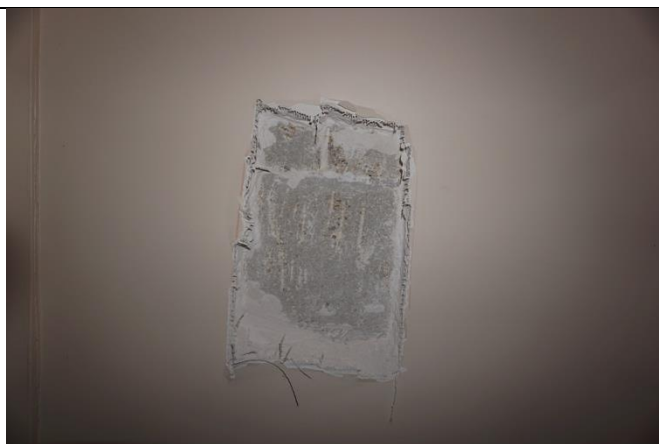
Sondage SE – Parpaing plein

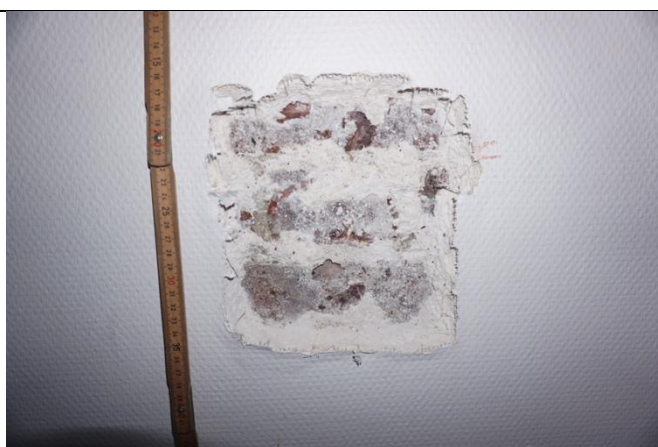
Sondage SF

N° sondage	SF
N° Etage	R+1
N° Salle	D122
Nature du mur	Brique pleine
