**Direction territoriale
bassin de la Seine et
Loire aval**

Objet : Canal des Ardennes - EISH du 29/04/2022 - rapport de réalisation des travaux provisoires de réparation de la fuite du bief n°7 de Seuil.

Référence : 2022-03 : Bief n°7 de Seuil classé C au titre de l'arrêté 2018 0629 – AP CA

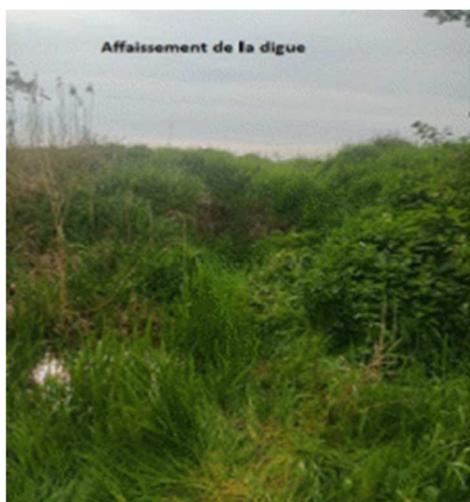
Suite à un appel de l'adjoint au Maire d'Ambly-Fleury, Mme GADOUIN et M. COLLIN-VINCENT ont observé la présence d'une fuite de faible intensité, sur une cinquantaine de mètres linéaires, qui se déverse dans le contre-fossé en contrebas, bief de Seuil n°7, au niveau du PK 25,900 en rive droite du Canal des Ardennes.

Photo 1 : Eau stagnante - affaissement digue

Une commande a été passée pour la fourniture de glaise en arrière des palplanches. Le principe de réparation en régie est la mise en œuvre de géotextile à l'arrière des palplanches et de glaise pour imperméabiliser la digue.

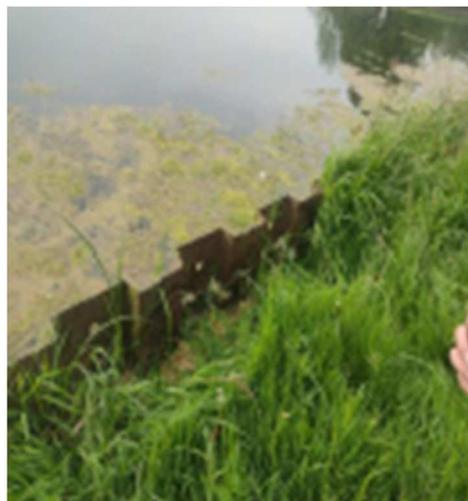
Cette fuite est due à la corrosion de la partie supérieure des palplanches en place (zone de battillage). A l'arrière de cette fuite, ne se trouve aucun enjeu humain impacté à ce jour (présence de maisons en arrière du contre-fossé, mais le débit de fuite ne provoque l'inondation que de la partie reculée du jardin des habitations).

Photo 2 : Trous dans palplanches

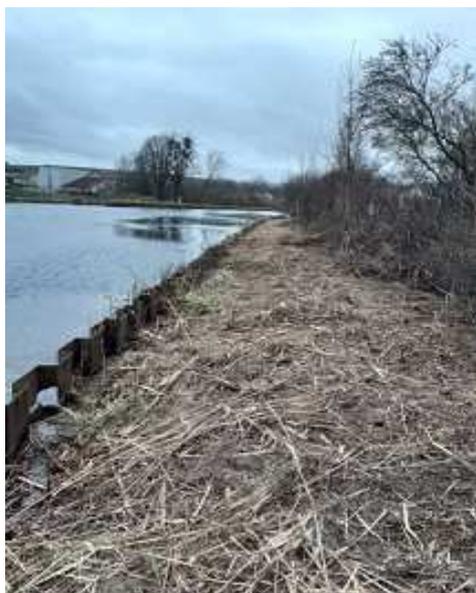
Photo 3 : Nettoyage végétation

La circonscription de Rethel a entrepris le nettoyage de la végétation de la zone concernée par l'EISH, mettant en évidence la détérioration avancée d'un certain nombre de palplanches.

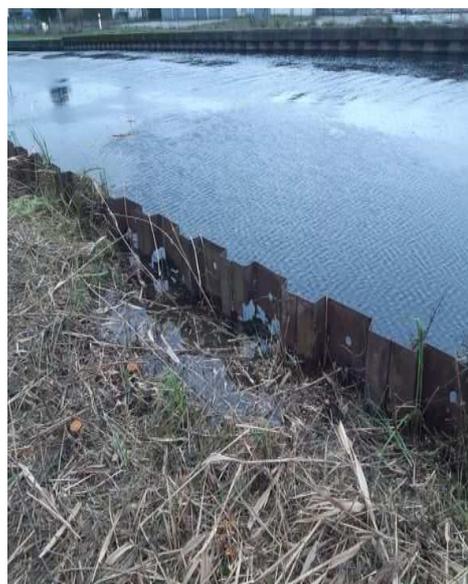
Photo 4 : Nettoyage le long des palplanches

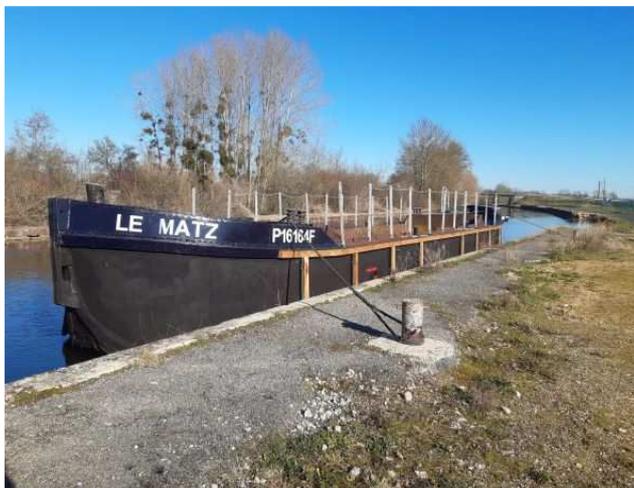
Photo 5 : Barge le Matz

- **02 Mars 2023** : Livraison de la glaise par la barge le Matz
- **27 mars 2023** : Arrivée du bateau Le Château-Thierry et du matériel nécessaire

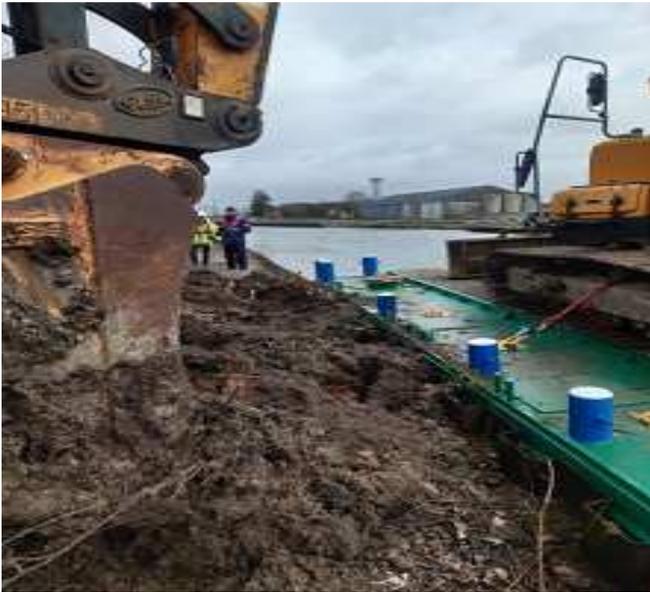
Photo 8 : Décaissement derrière les palplanches

- **28 mars au 03 avril 2023** : Décaissement derrière les palplanches

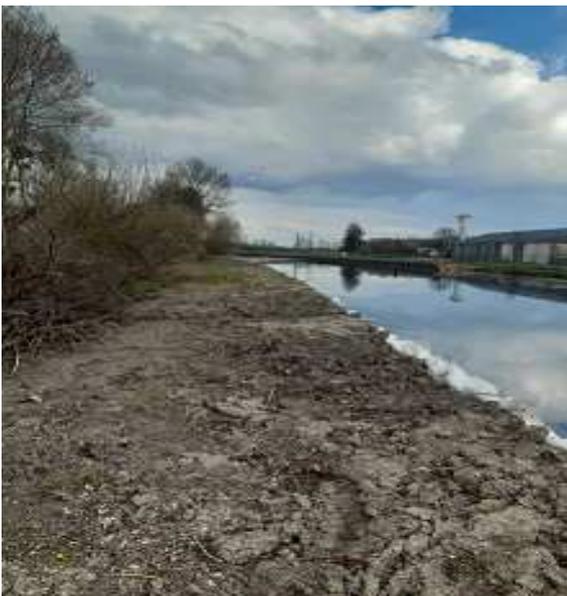
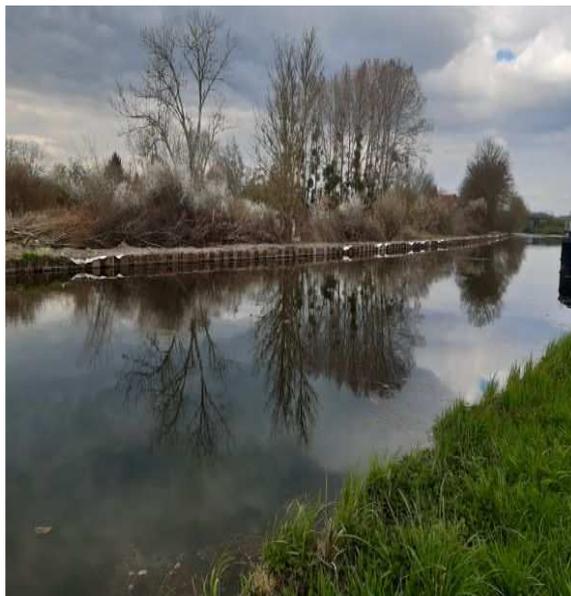
Photos 9 et 10 : Travaux finalisés

- **03 au 07 avril 2023** :
 - Mise en place d'un géotextile et de chutes de palplanches au niveau des plus gros trous
 - Mise en place de la glaise
 - Remise en place de la terre décaissée.
- **Chantier finalisé le 07 avril 2023** :

VNF continue de surveiller la zone chaque semaine. Aucune fuite n'a été constatée à ce jour.
