# Rapport de mission de repérage des matériaux et produits contenant de l'amiante avant réalisation de travaux dans un immeuble bâti

CASERNE BAYARD  
Quai Bayard  
Villa Officier  
55430 BELLEVILLE SUR MEUSE

Réfection SDB.

SDB gauche 1er étage

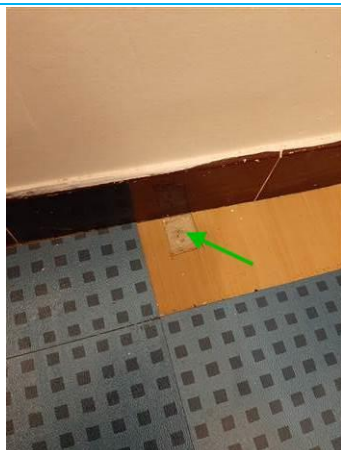
Matériaux : ZPSO-001  
Prélèvement : P001  
Description : Sous-couche de revêtement souple  
Localisation : 1er étage - SDB gauche  
Résultat : Absence d'amiante

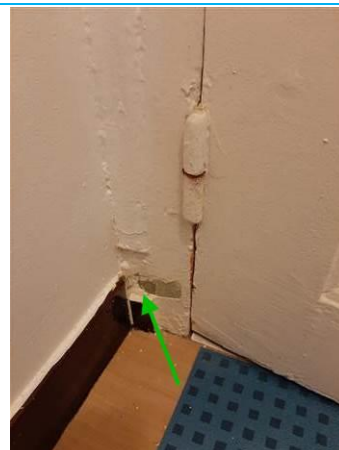
Matériaux : ZPSO-002  
Prélèvement : P002  
Description : Colle de plinthes noires  
Localisation : 1er étage - SDB gauche  
Résultat : Absence d'amiante

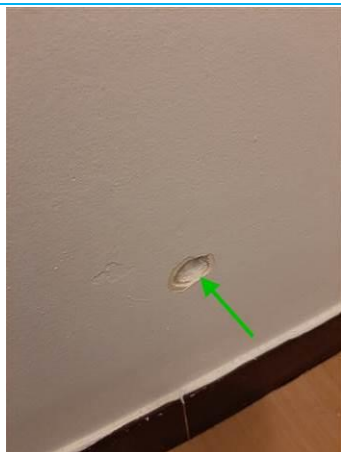
Matériaux : ZPSO-003  
Prélèvement : P003  
Description : Enduit à base de plâtre  
Localisation : 1er étage - SDB gauche  
Résultat : Absence d'amiante

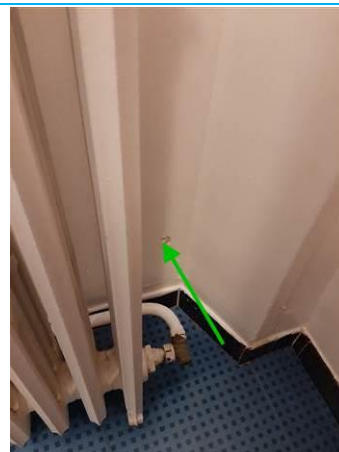
Matériaux : ZPSO-003  
Prélèvement : P004  
Description : Enduit à base de plâtre  
Localisation : 1er étage - SDB gauche  
Résultat : Absence d'amiante
