Rapport de mission de repérage des matériaux et produits contenant de l'amiante avant réalisation de travaux

(Arrêté du 16 Juillet 2019 et Norme NF X 46-020 : Aout 2017)

CASERNE BAYARD
Quai Bayard
55430 BELLEVILLE SUR MEUSE

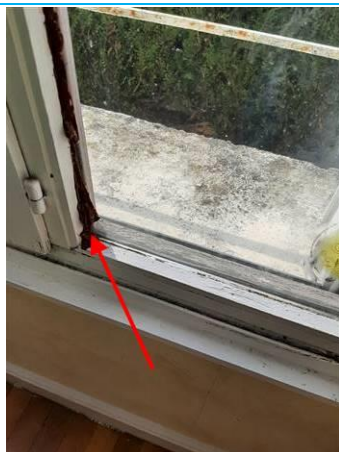
Matériaux : ZPSO-001
Prélèvement : P001
Description : Joint de mastic de vitrage marron
Localisation : Rez de chaussée - Séjour
Résultat : Présence d'amiante

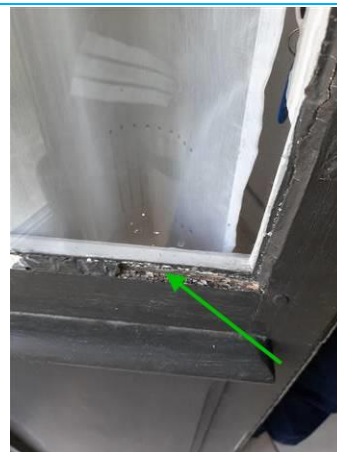
Matériaux : ZPSO-002
Prélèvement : P002
Description : Joint de vitrage coutchouc gris côté intérieur
Localisation : Rez de chaussée - Cuisine
Résultat : Absence d'amiante

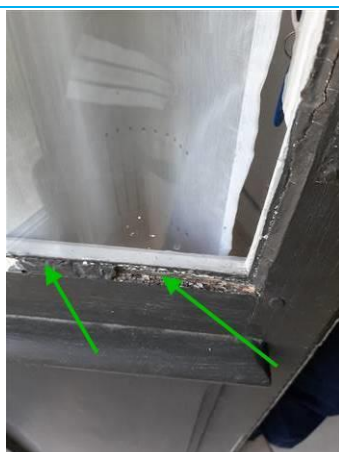
Matériaux : ZPSO-003
Prélèvement : P003
Description : Joint de mastic de vitrage
Localisation : Rez de chaussée - Cuisine
Résultat : Absence d'amiante

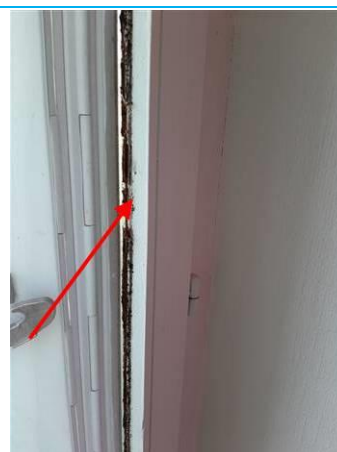
Matériaux : ZPSO-004
Prélèvement : P004
Description : Joint de mastic de vitrage marron
Localisation : 1er étage - Chambre 1
Résultat : Présence d'amiante

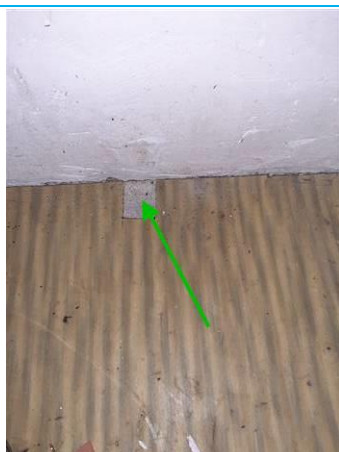
Matériaux : ZPSO-005
Prélèvement : P005
Description : Sous-couche de revêtement souple
Localisation : Combles - Grenier
Résultat : Absence d'amiante

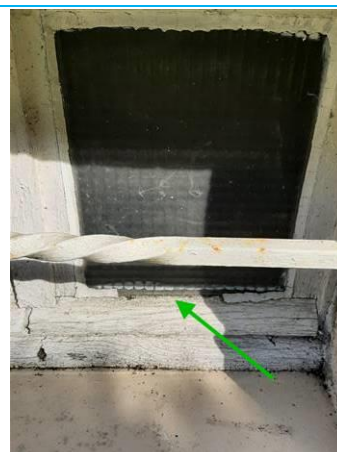
Matériaux : ZPSO-006
Prélèvement : P006
Description : Joint de mastic de vitrage
Localisation : Sous-Sol - Cave
Résultat : Absence d'amiante

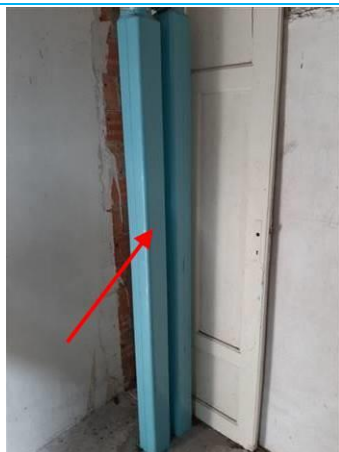
Matériaux : ZPSO-007
Prélèvement :
Description : Conduits en fibres-ciment
Localisation : Combles - Grenier
Résultat : Présence d'amiante

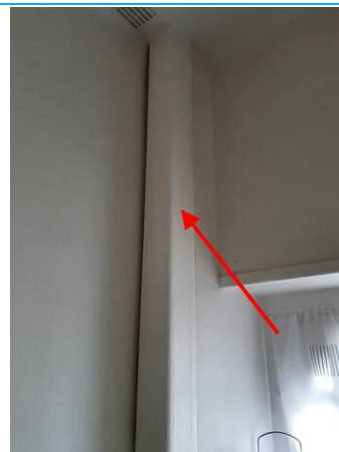
Matériaux : ZPSO-008
Prélèvement :
Description : Conduit en fibres-ciment
Localisation : Rez de chaussée - WC
Résultat : Présence d'amiante

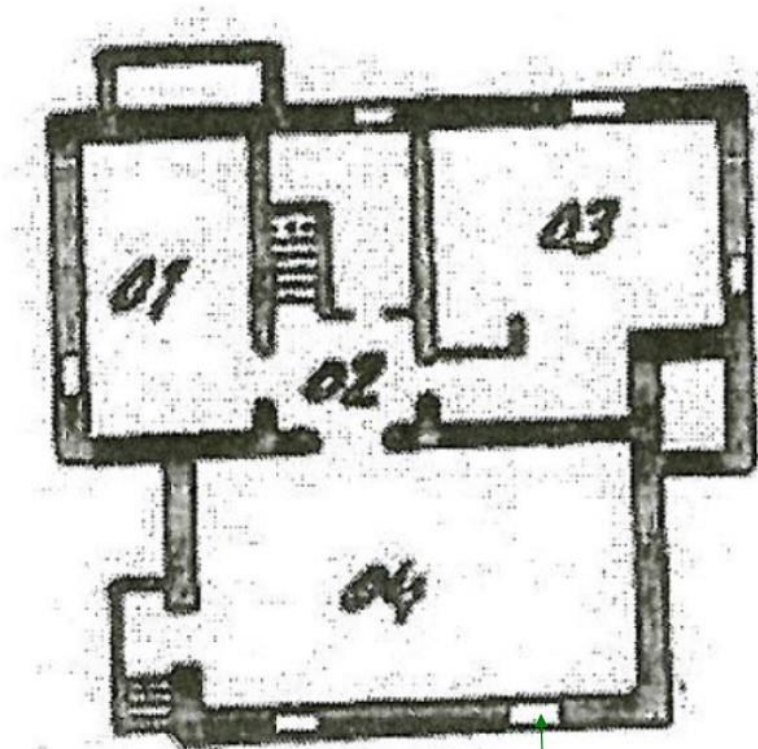
ZPSO-006
Joint de mastic de vitrage
Absence d'amiante

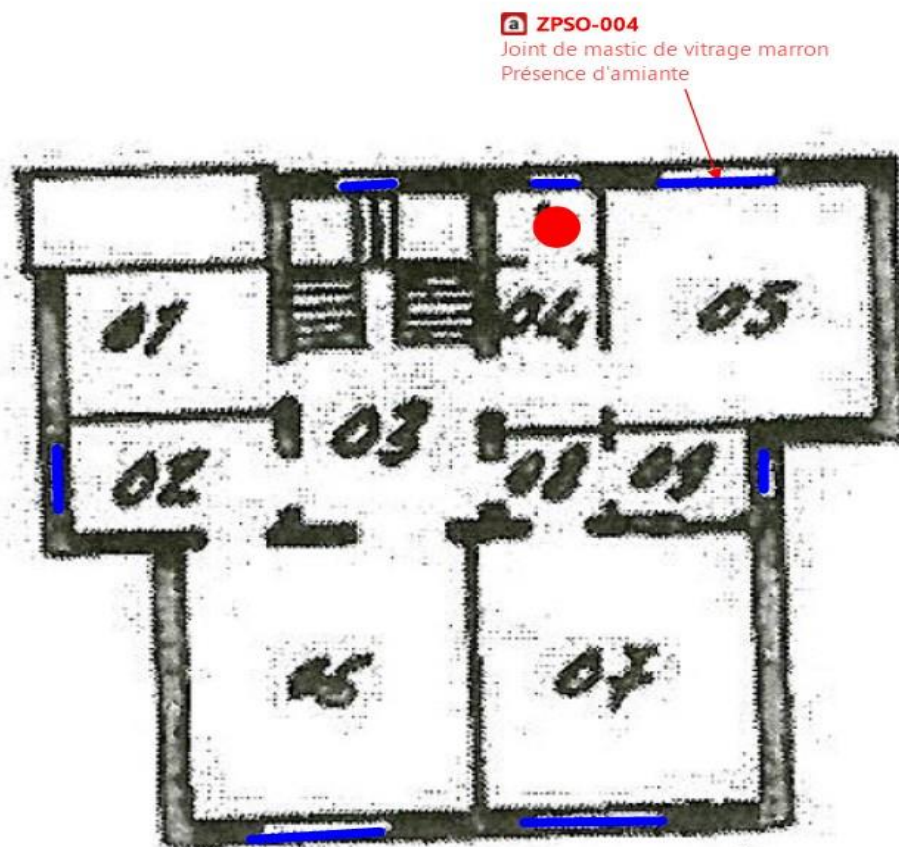
— Mastic vitrier marron amianté

● Conduits en amiante ciment
