Maître d'Ouvrage: SGAMI NORD  
130 rue de Rivoli  
59 800 LILLE FIVES

Rapport mis à jour : le 16/09/2024

# **RAPPORT DE FAISABILITE**

**MISSION DE FAISABILITE DES BATIMENTS A/L10 et D/L18  
SUR LE SITE DU SGAMI A LILLE FIVES (59)**

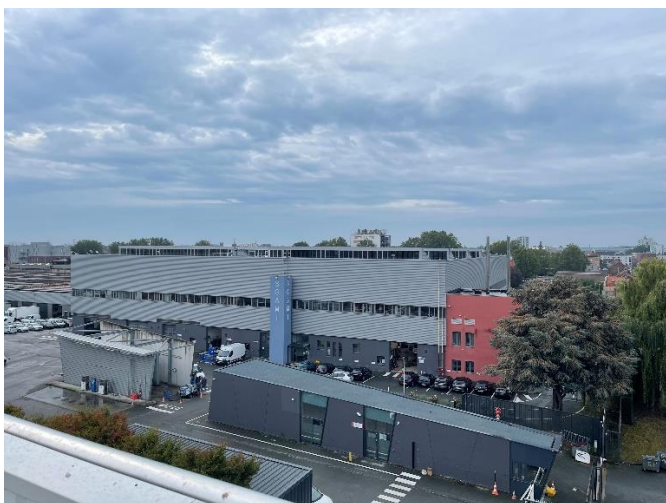
**PERSPECTIVE DU BATIMENT A/L10**

- Le bâtiment A/L10 est un bâtiment en R+1 comprenant au RDC des ateliers de réparation et entretien du parc véhicules et motos de la Police nationale et à l'étage des bureaux, des ateliers (reprographie, menuiserie, armurerie,...) et du stockage. Bâtiment à l'allure architecturale industrielle par ses façades en bardage métallique et son toit en sheds.
- Le bâtiment D/L18 est un bâtiment en R+3 inoccupé depuis plusieurs années et vétuste. Seule une partie du RDC a été aménagée pour servir de réfectoire. Le bâtiment servait à usage de bureaux et demande des travaux lourds en rénovation. et en mise en conformité coté accessibilité, sécurité incendie et confort thermique.
