ETUDE STRUCTURELLE

SGAMI NORD

Rapport : NBE7. O.0032

ÉTUDE STRUCTURELLE					
SGAMI NORD					
Rue de Rivoli - LILLE					
Dossier : NBE7.O.0256			Contrat : NBE7O.0013		
Date	Intitulé	Rédacteur	Visa	Vérificateur - Approbateur	Visa
11/03/2024	V1 - Charpente	Remi MASSON

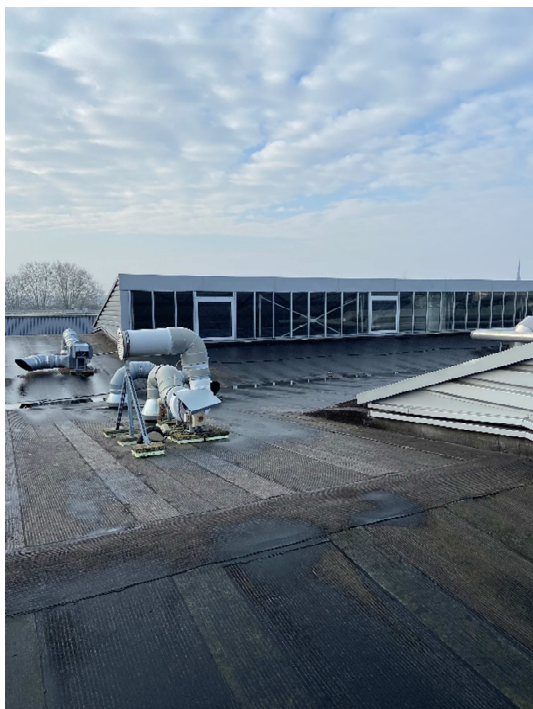
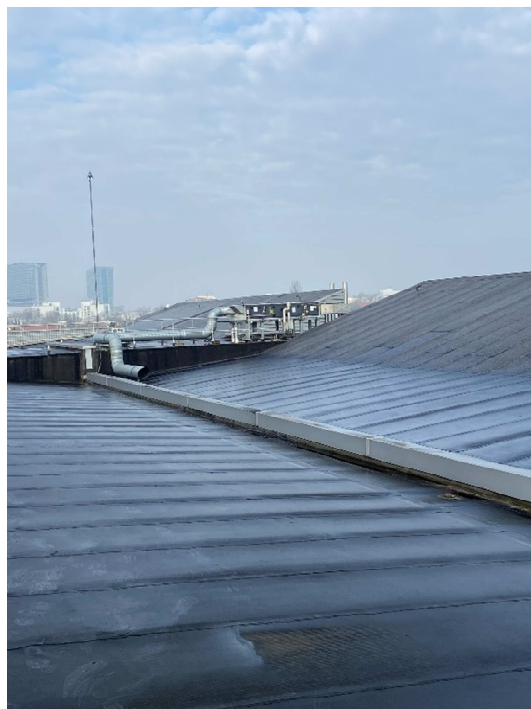
Photographie de la toiture du bâtiment A/L10

La toiture du bâtiment A/L10 a été inspectée et aucun désordre n'a été relevé. Vue de dessus, la toiture est en bon état visuel. Elle semble avoir été réfectionnée récemment.

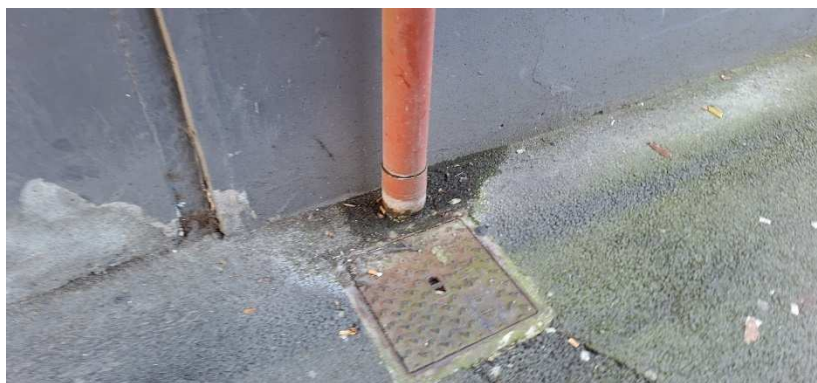
Défaut de l'évacuation des eaux pluviales entraînant une stagnation d'eau et l'apparition de végétation

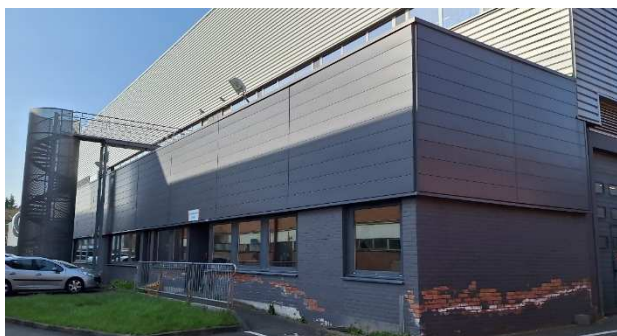
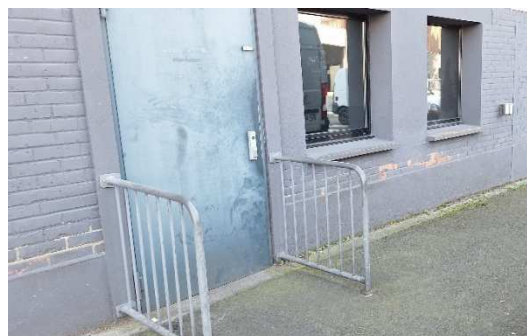
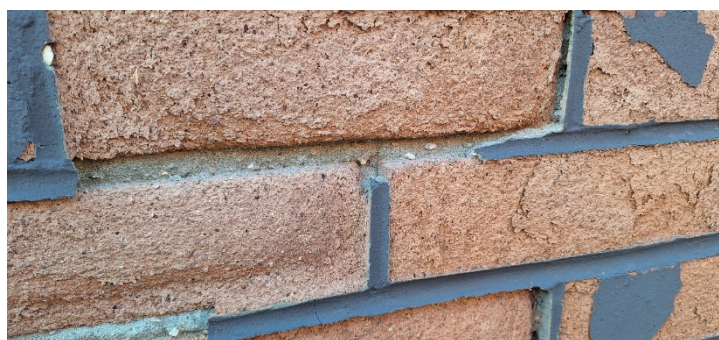
Absence partielle du revêtement de peinture sur les briques : généralisé à tout le bâtiment

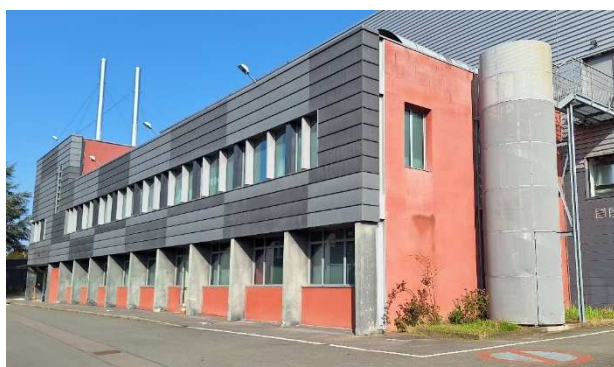
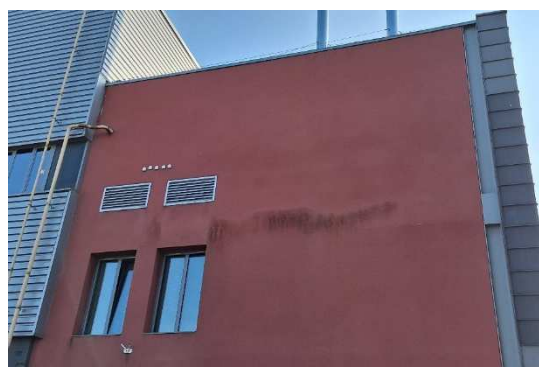
Présence d'humidité sur les façades nord et sud de l'annexe du bâtiment A/L10. Cette humidité peut être liée à la présence d'un pont thermique.

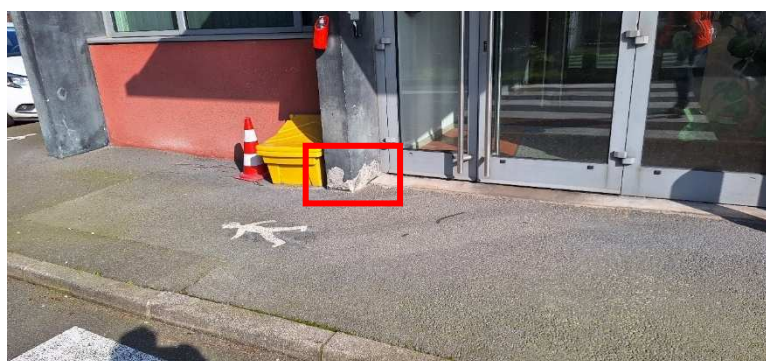
Dégradation de l'enduit en bas de poteau en béton (Annexe du bâtiment A/L10)

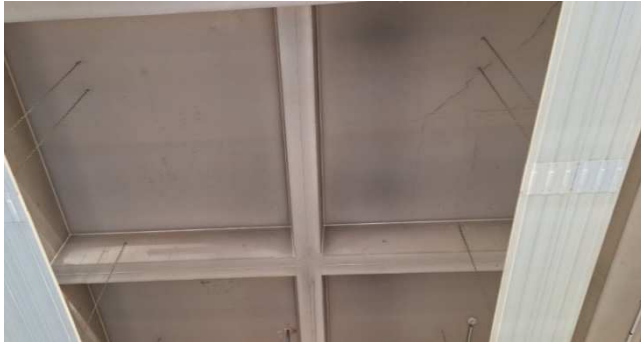
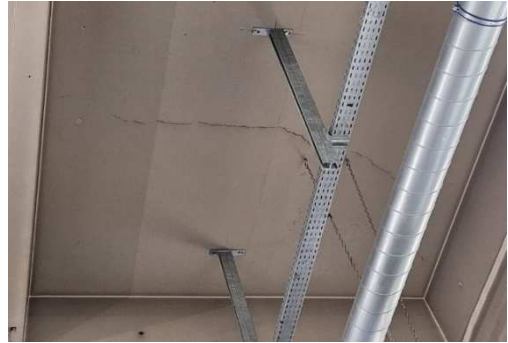
Lors de l'inspection intérieure du bâtiment, nous avons relevé des fissures en sous-face des dalles hautes du RDC, ainsi que du faïençage.

Présence de fissures en sous-face de dalle haute du RDC

Des fissures ont été observées sous les dalles hautes du rez-de-chaussée, ainsi que des marques de faïençage.

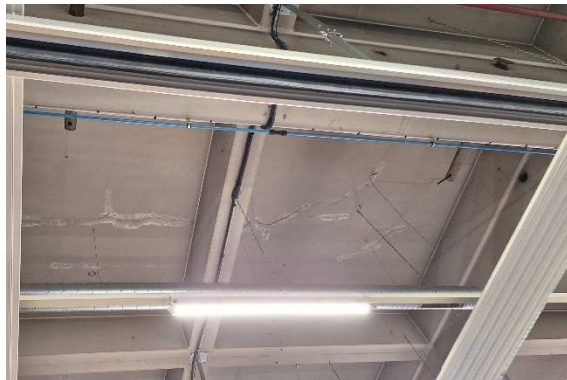
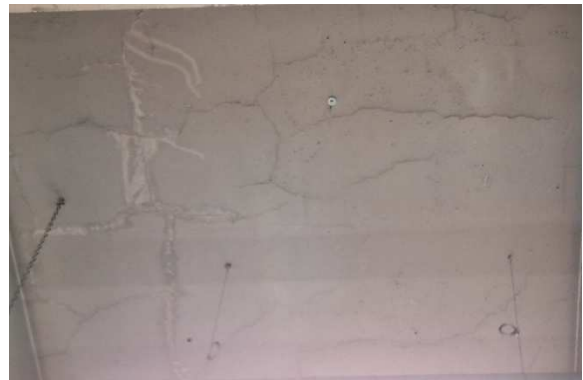
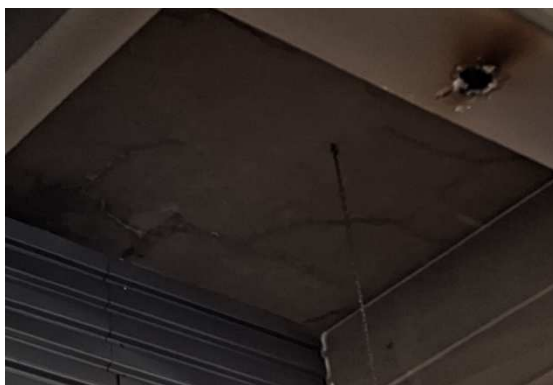
Faïençage en sous-face de dalle haute du RDC

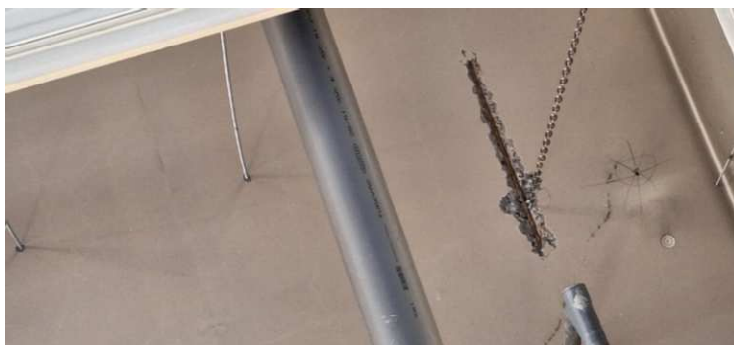
Acier apparent corrodé en sous-face de dalle haute du RDC

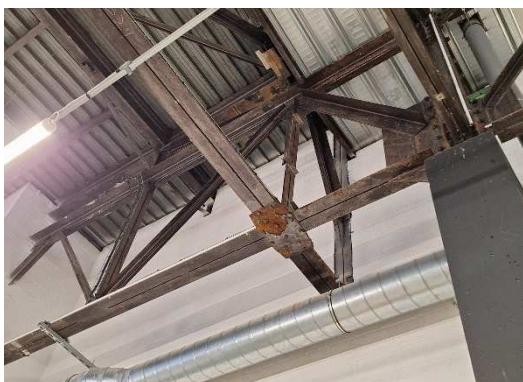
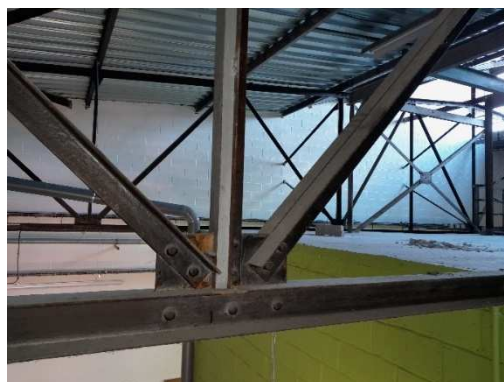
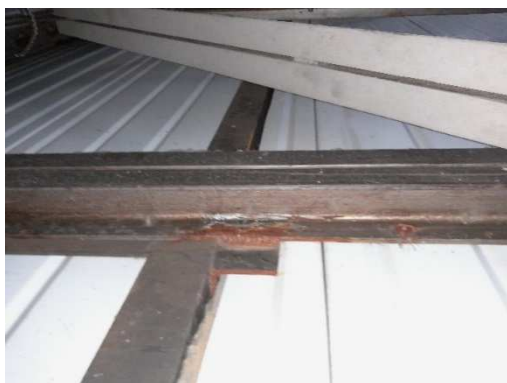
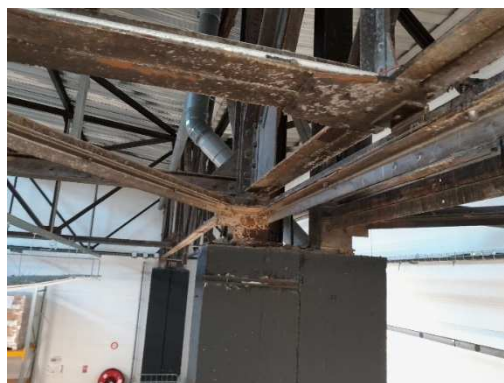
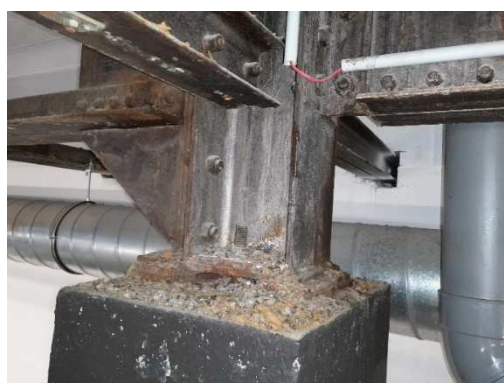
Reportage photographique des désordres observés en charpente

Nous avons repéré des désordres sur les éléments de charpente :

- Écaillage de la peinture ;
- Corrosion des éléments métalliques ;
- Anciennes traces d'infiltration d'eau.

Des dommages ont été constatés sur la charpente, incluant l'écaillement de la peinture, la corrosion des éléments métalliques et d'anciennes traces d'infiltration d'eau.

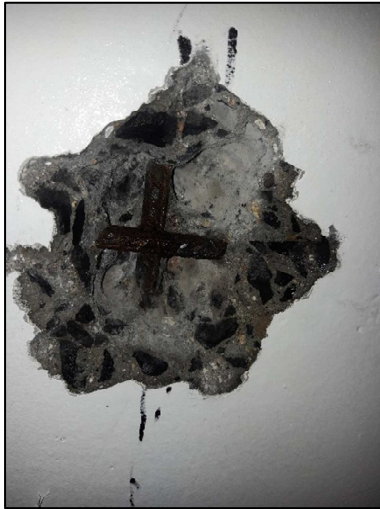
Photo du sondage S7 :

Photos des sondages en sous face de la dalle

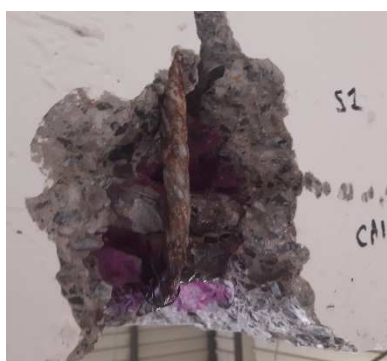
CA1

PHOTOS DES ESSAIS DE CARBONATATION :

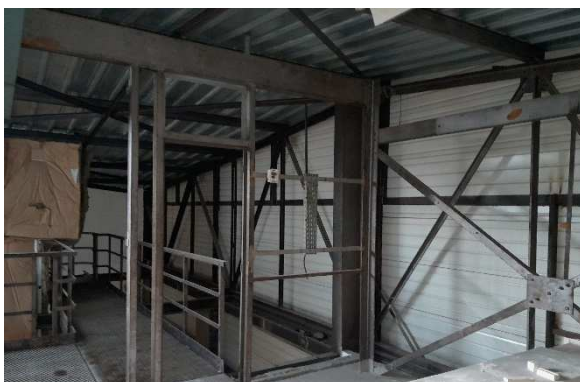
La ferme courante est une ferme treillis à deux pentes de type Warren. Sa hauteur varie entre 210 et 300 cm, avec des montants disposés à espacement variable. La portée totale de la ferme est de 20 mètres, avec un entraxe de 5 mètres entre chaque ferme. Les pannes sont positionnées au niveau de chaque montant de la ferme. Les pannes sont constituées de sections IPE 120.

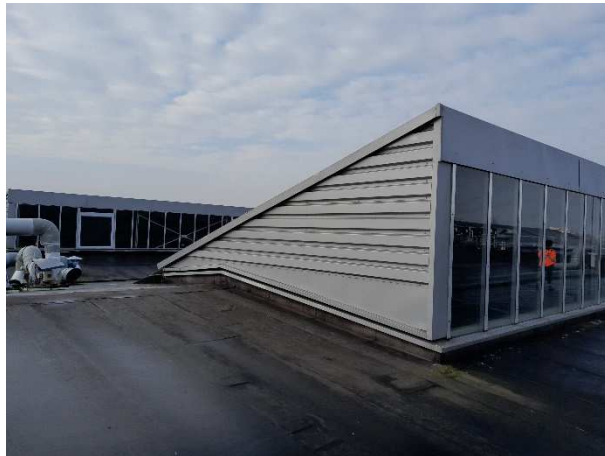
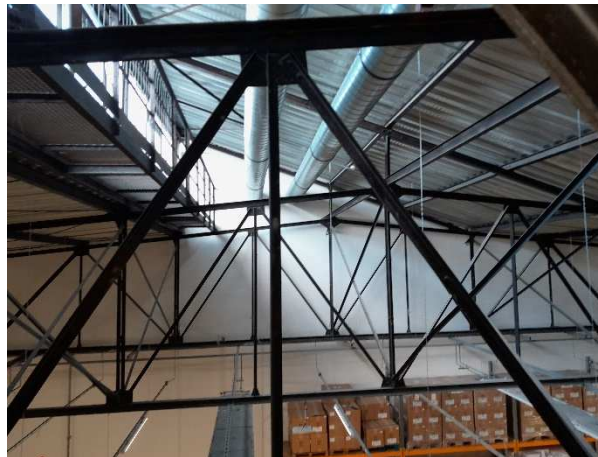
Cette ferme est déjà optimisée pour les charges considérées dans notre modèle. Il n'est pas possible d'ajouter des charges complémentaires. De plus, lors de notre visite, nous avons relevé que de nombreuses charges étaient suspendues au niveau des entrails (chemin de câble, éclairage, radiateur à eau, faux plafond). Toutes ces charges ajoutées « entament » les coefficients de sécurité.

Nous n'avons pas étudié cette singularité. Ce type de modification pourrait renforcer l'entrait pour reprendre des charges ponctuelles.

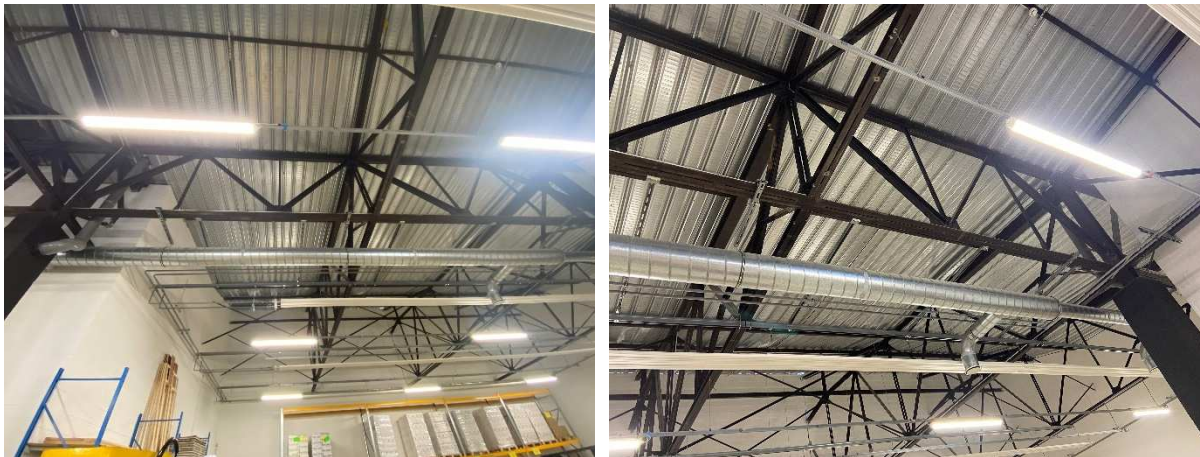
La poutre treillis transversale courante est de type Warren. Elle porte de poteau à poteau en béton armé. Elle reprend la réaction d'appui de la ferme courante ou de la ferme courante avec shed.

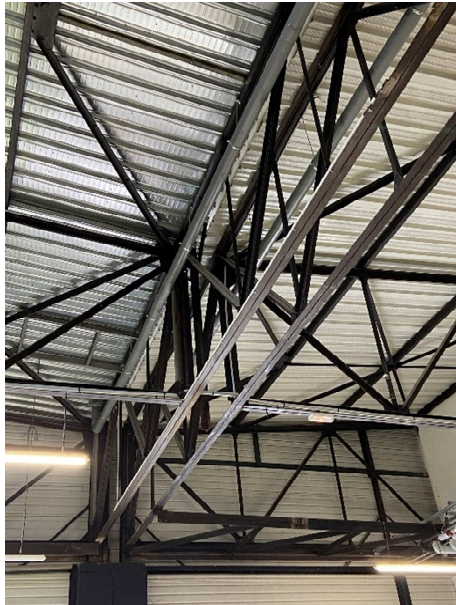
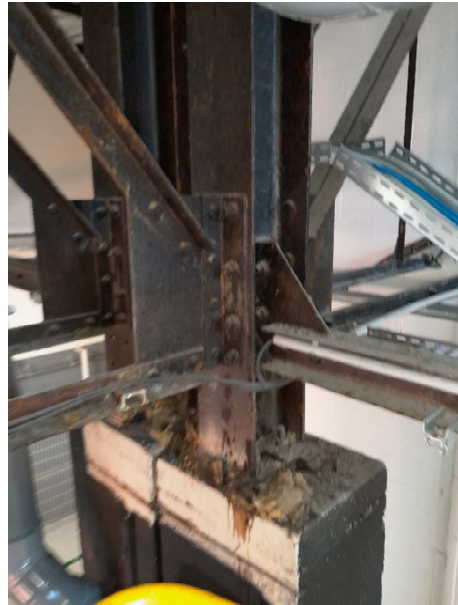
La poutre treillis transversale courante JD est de type Warren. Elle porte de poteau à poteau en béton armé. Ces poutres sont situées au niveau des joints de dilatation du bâtiment. Elles reprennent la réaction d'appui de la ferme courante ou de la ferme courante avec shed.

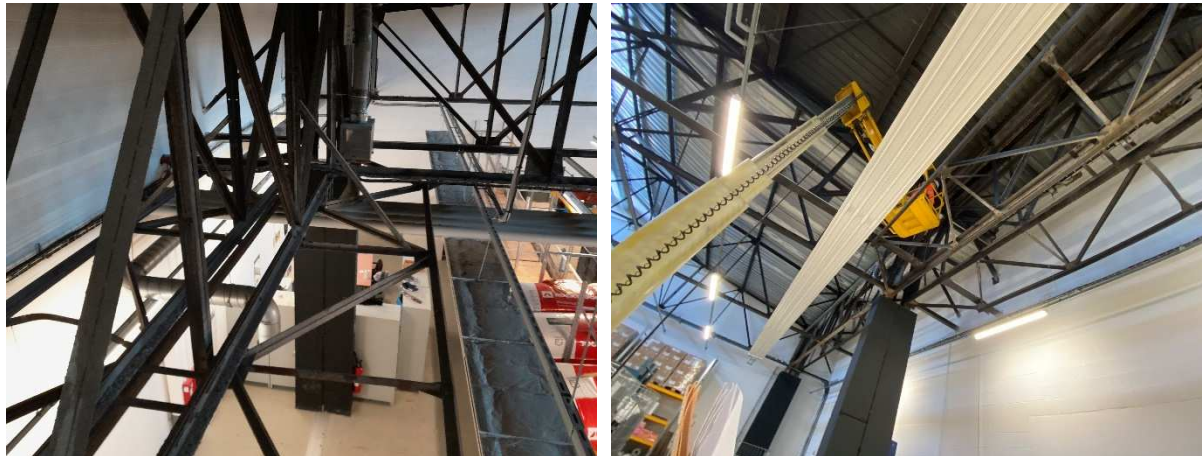
La poutre treillis transversale, située au niveau de la poutre longitudinale, est de type Warren. Elle relie les poteaux en béton armé et est positionnée au niveau d'un joint de dilatation. Ces poutres treillis transversales sont chargées de reprendre les réactions des appuis de la poutre longitudinale.

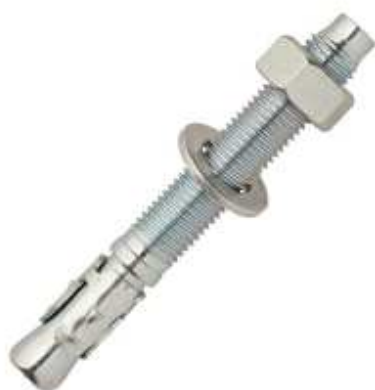
Goujon d'ancrage acier zingué

Reference: BZ

Traversant

Permet une pose rapide au travers de l'objet à fixer.
