DOSSIER DE DIAGNOSTIC TECHNIQUE

Référence : 002ER287519
A communiquer pour toute correspondance
Réalisé le : 18/04/2023
Référence mandataire : Mandataire

Bâtiment Informatique
BÂTIMENT INFORMATIQUE DE L'IUT
DES CÉZEAUX
63000 CLERMONT-FERRAND

Diagnostic Plomb avant Travaux

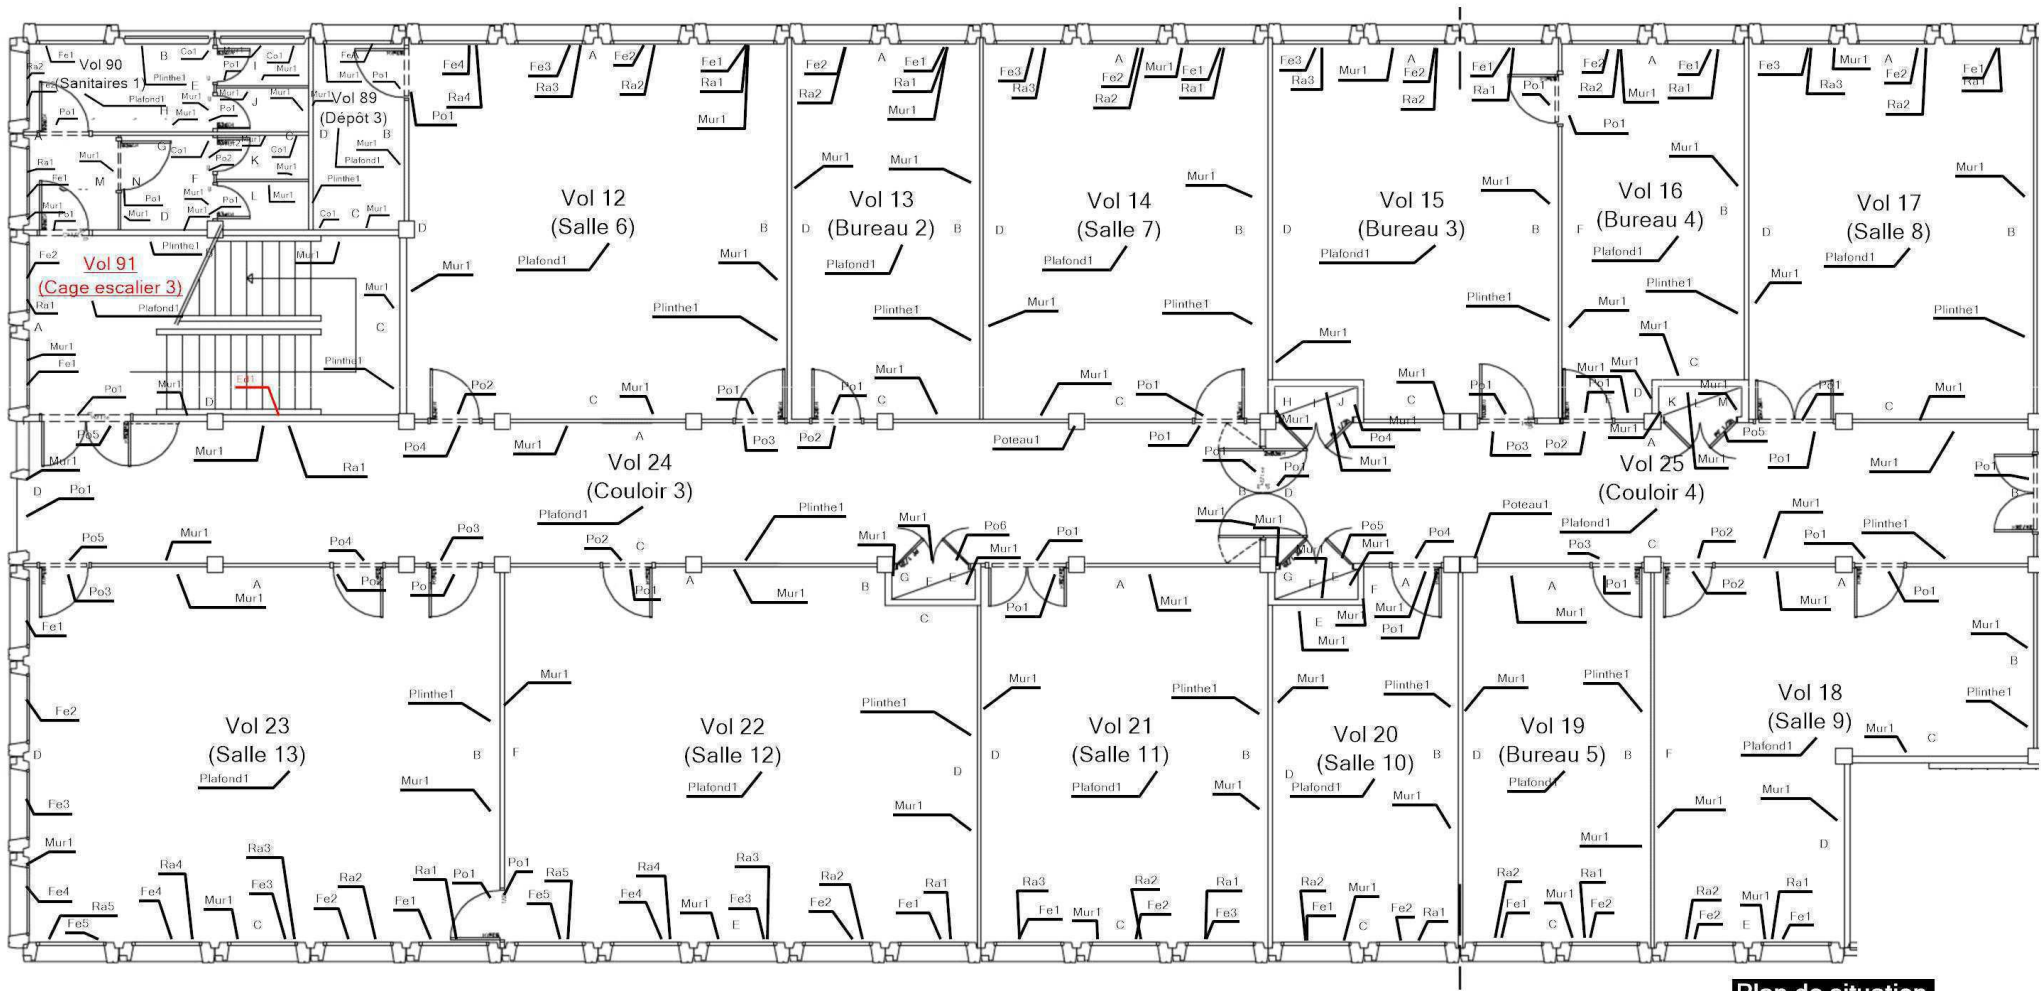
RDC - ZOOM 1.1 - ÉLÉMENTS AVEC ET SANS PLOMB

Volume et élément contenant du plomb

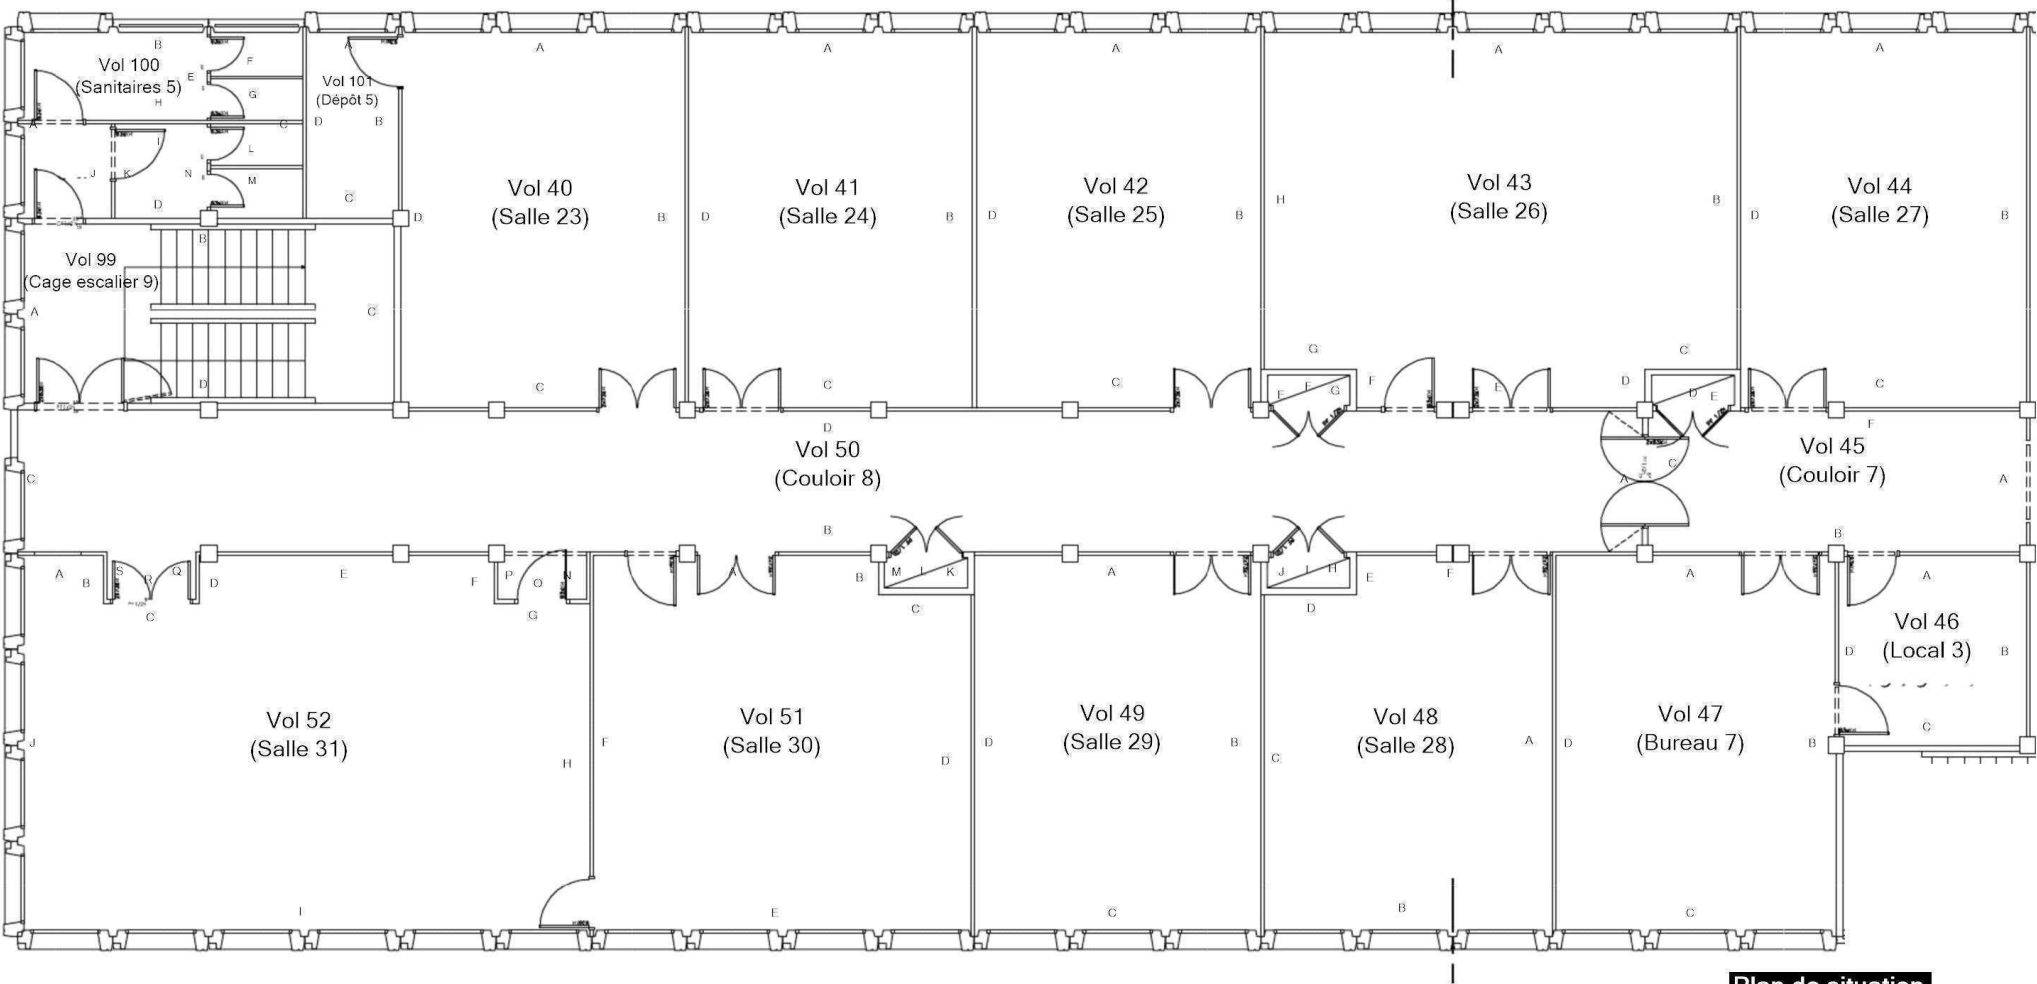
R+1 - ZOOM 1 - COTATION VOLUME				Référence: 002ER287519
				Légende
<div>

<p>Vol 100 (Sanitaires 5)</p><p>Vol 101 (Dépôt 5)</p><p>Vol 99 (Cage escalier 9)</p><p>Vol 40 (Salle 23)</p><p>Vol 41 (Salle 24)</p><p>Vol 42 (Salle 25)</p><p>Vol 43 (Salle 26)</p><p>Vol 44 (Salle 27)</p><p>Vol 50 (Couloir 8)</p><p>Vol 45 (Couloir 7)</p><p>Vol 52 (Salle 31)</p><p>Vol 51 (Salle 30)</p><p>Vol 49 (Salle 29)</p><p>Vol 48 (Salle 28)</p><p>Vol 47 (Bureau 7)</p><p>Vol 46 (Local 3)</p></div>				
<div><p>Plan de situation</p>

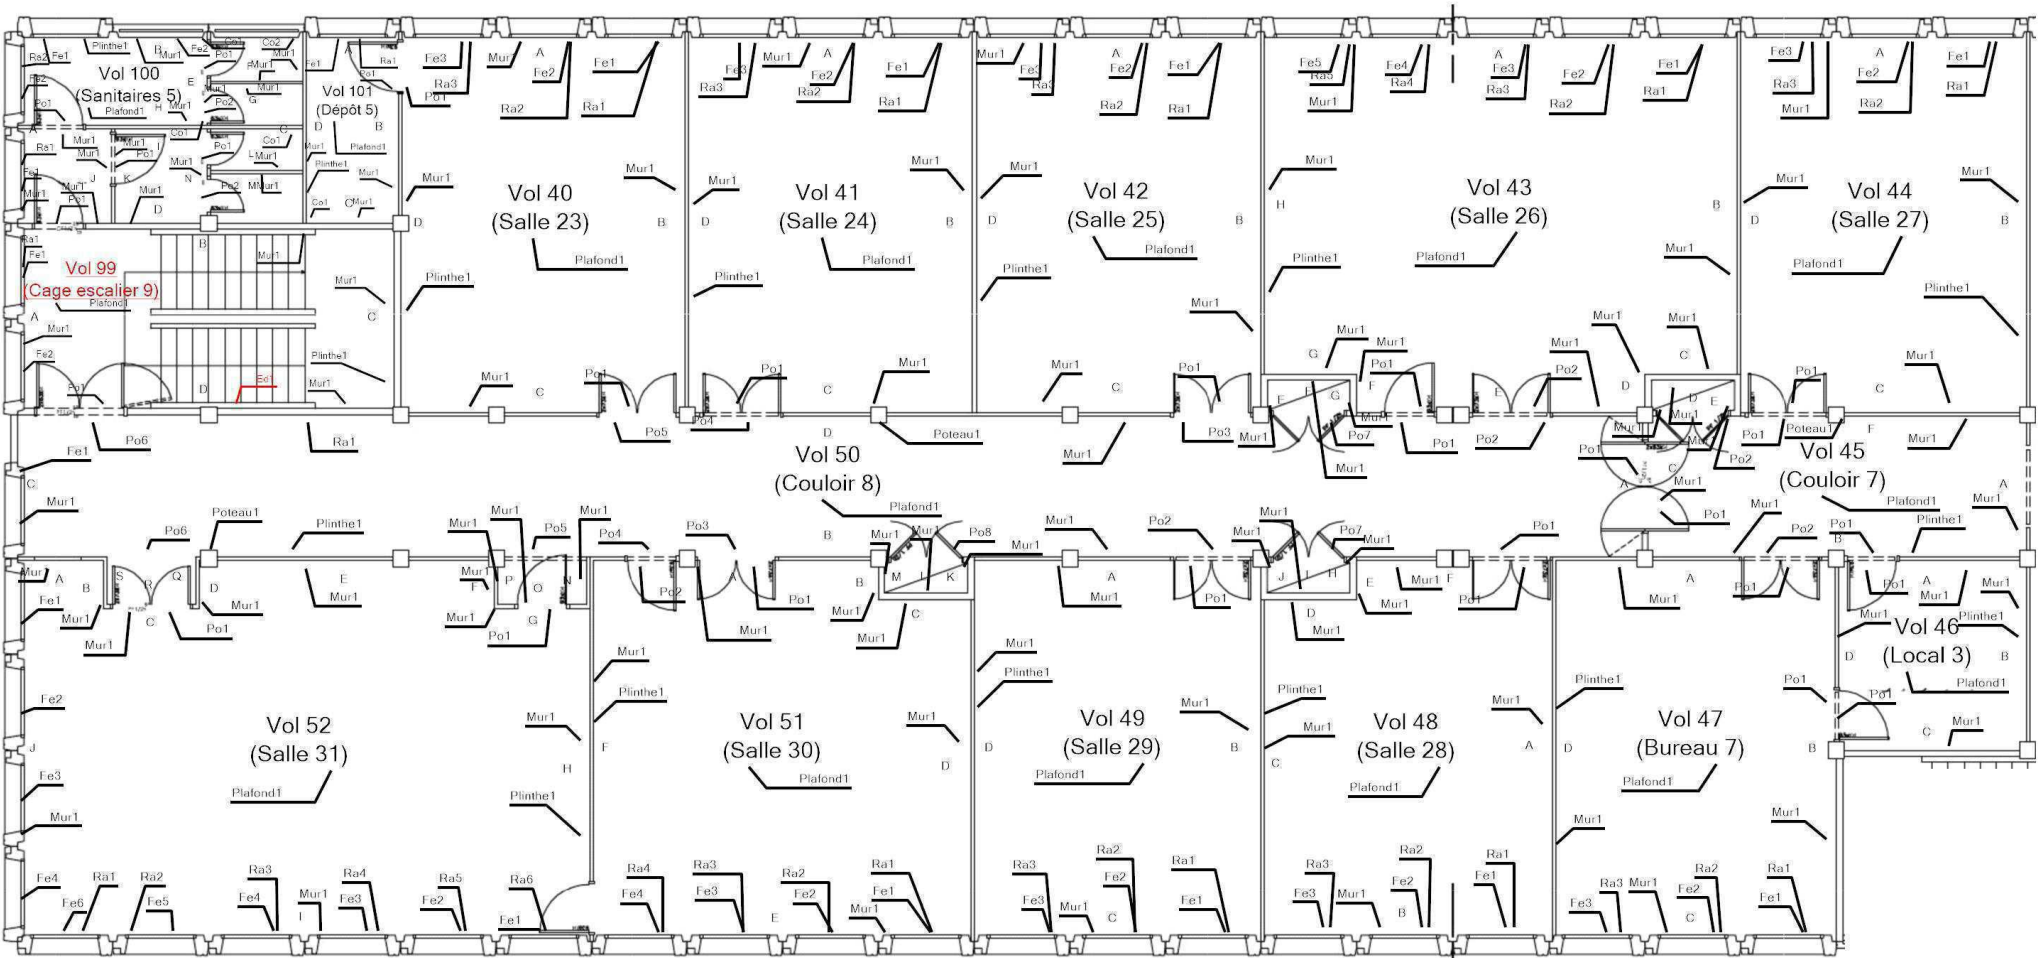
R+1 - ZOOM 1 - ÉLÉMENTS AVEC ET SANS PLOMB

Volume et élément contenant du plomb

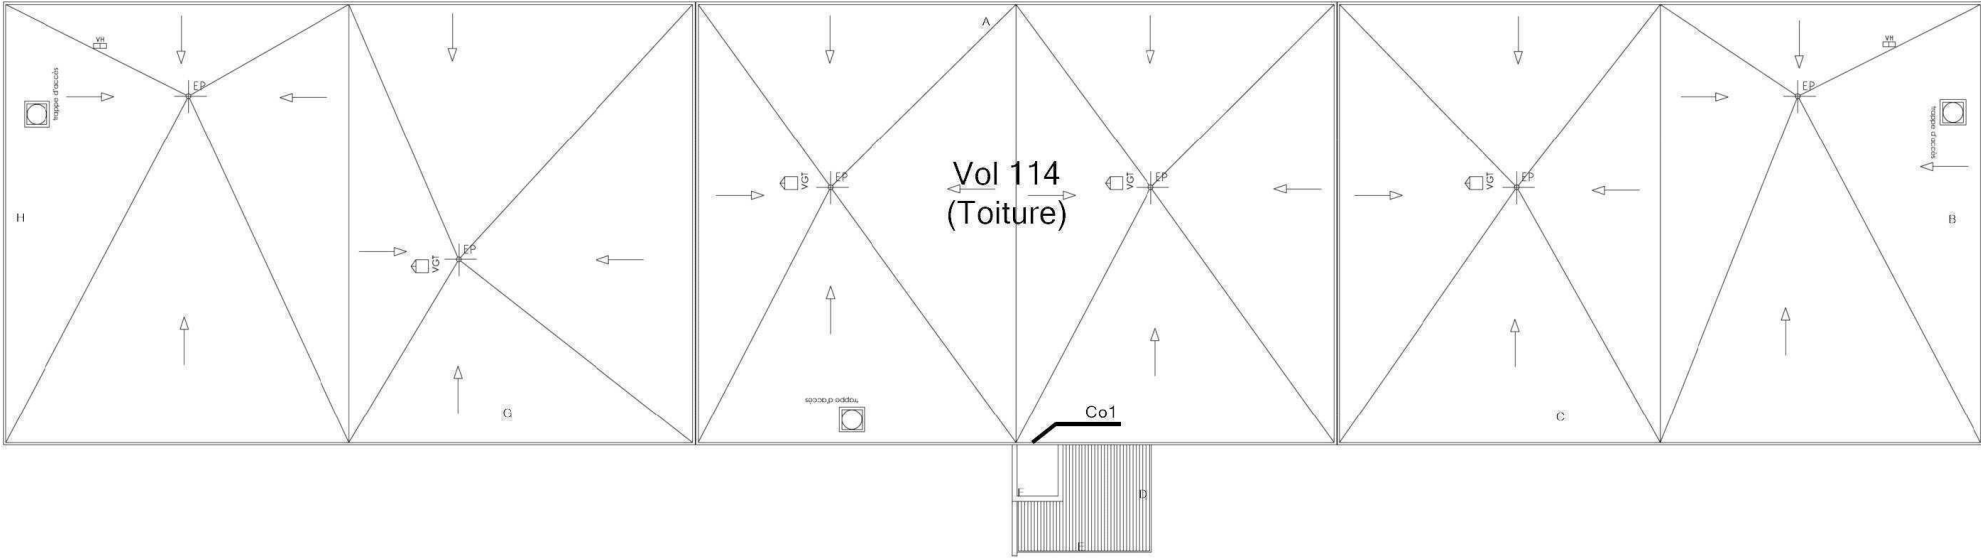
TOITURE - ZOOM 1 - ELÉMENTS AVEC ET SANS PLOMB				Référence: 002ER287519
<div>

</div>				Légende
				<div></div> <div>Volume et élément contenant du plomb</div>

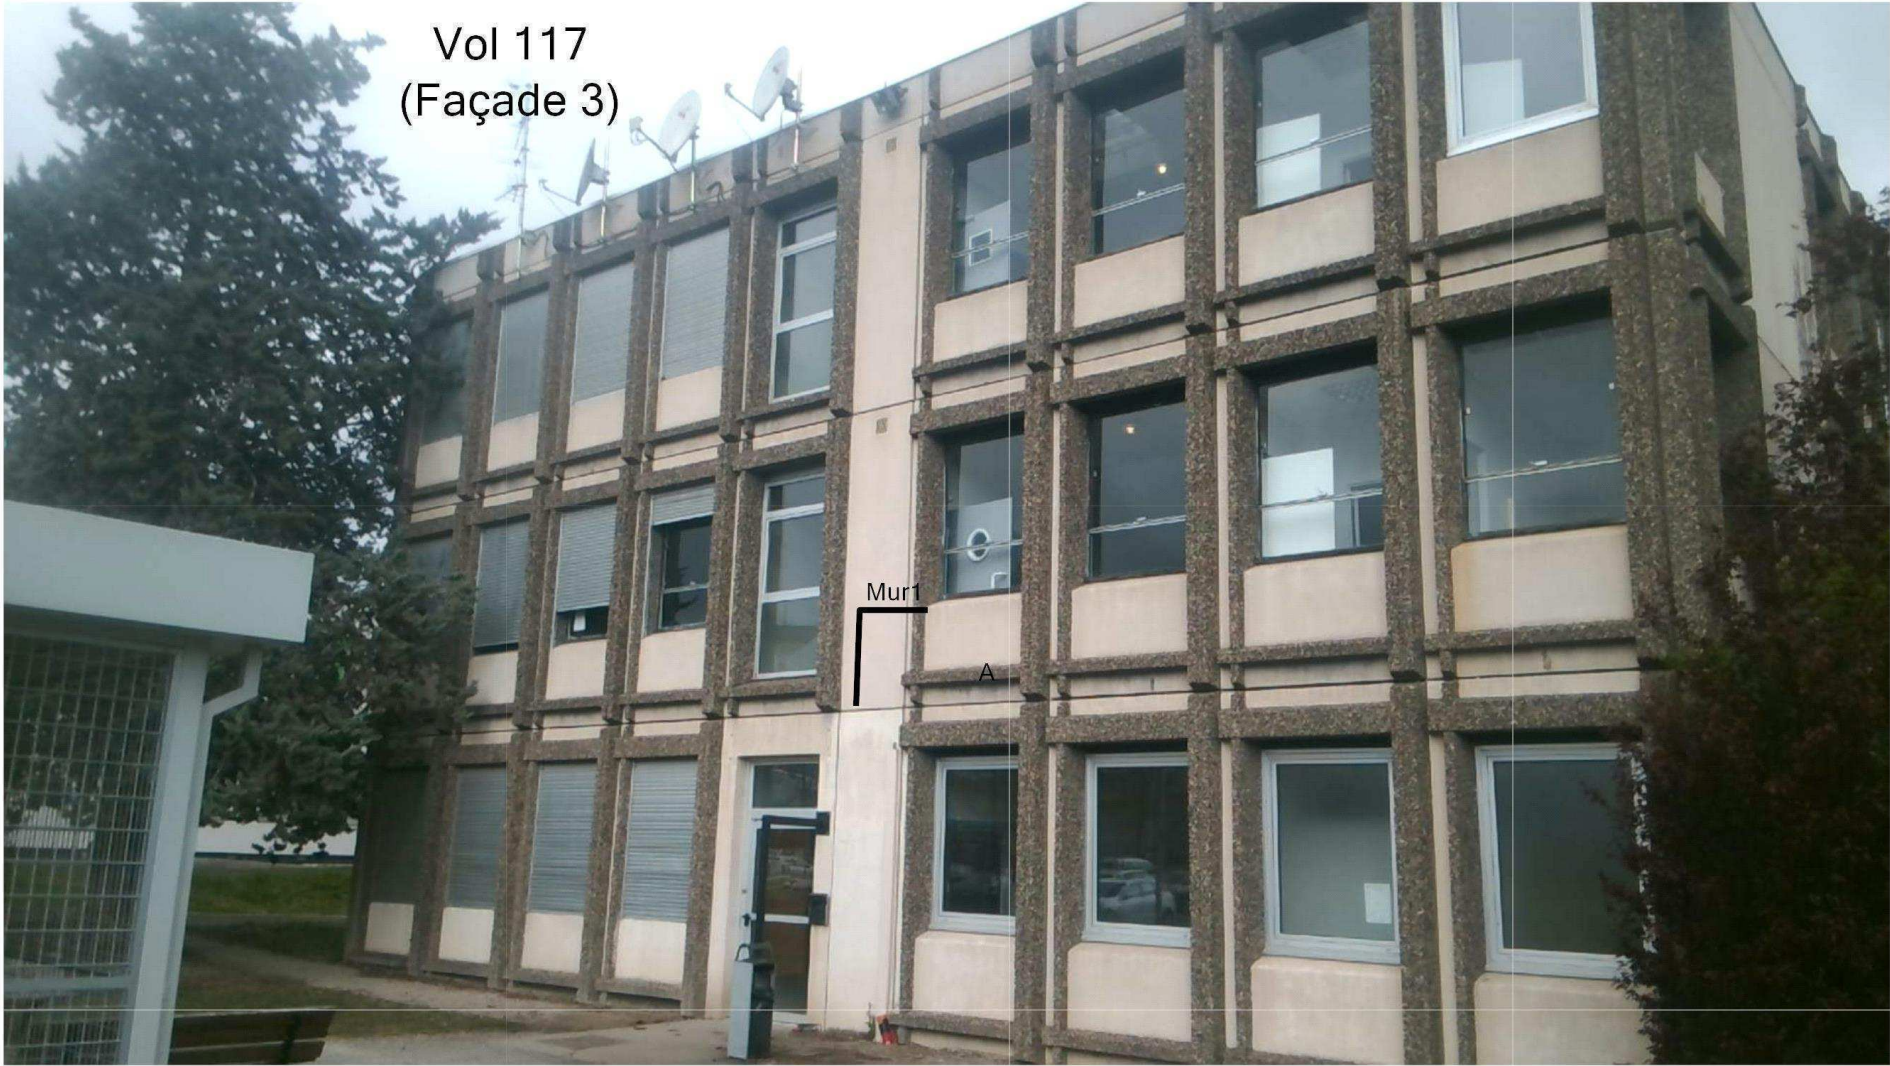
FAÇADE SUD - PLAN DE REPÉRAGE - ÉLÉMENTS AVEC ET SANS PLOMB				Référence: 002ER287519
<div>Vol 117 (Façade 3)</div>

N° de Mesure	Zone	Unité de diagnostic (UD)	Localisation de la mesure	Substrat	Revêtement	Valeurs ou constat visuel	Etat de conservation	Travaux envisagés
Façade Sud - Vol 117 (Façade 3)								
9257	A	Mur ciment peint-Mur1	Centre Droite	Ciment	Peinture	0,02 mg/cm ²	Non dégradé	Inconnu
9258	A	Mur ciment peint-Mur1	Haut Gauche	Ciment	Peinture	0,07 mg/cm ²	Non dégradé	Inconnu
9259	A	Mur ciment peint-Mur1	Haut Droite	Ciment	Peinture	0,09 mg/cm ²	Non dégradé	Inconnu

Légende
				<div></div> Volume et élément contenant du plomb

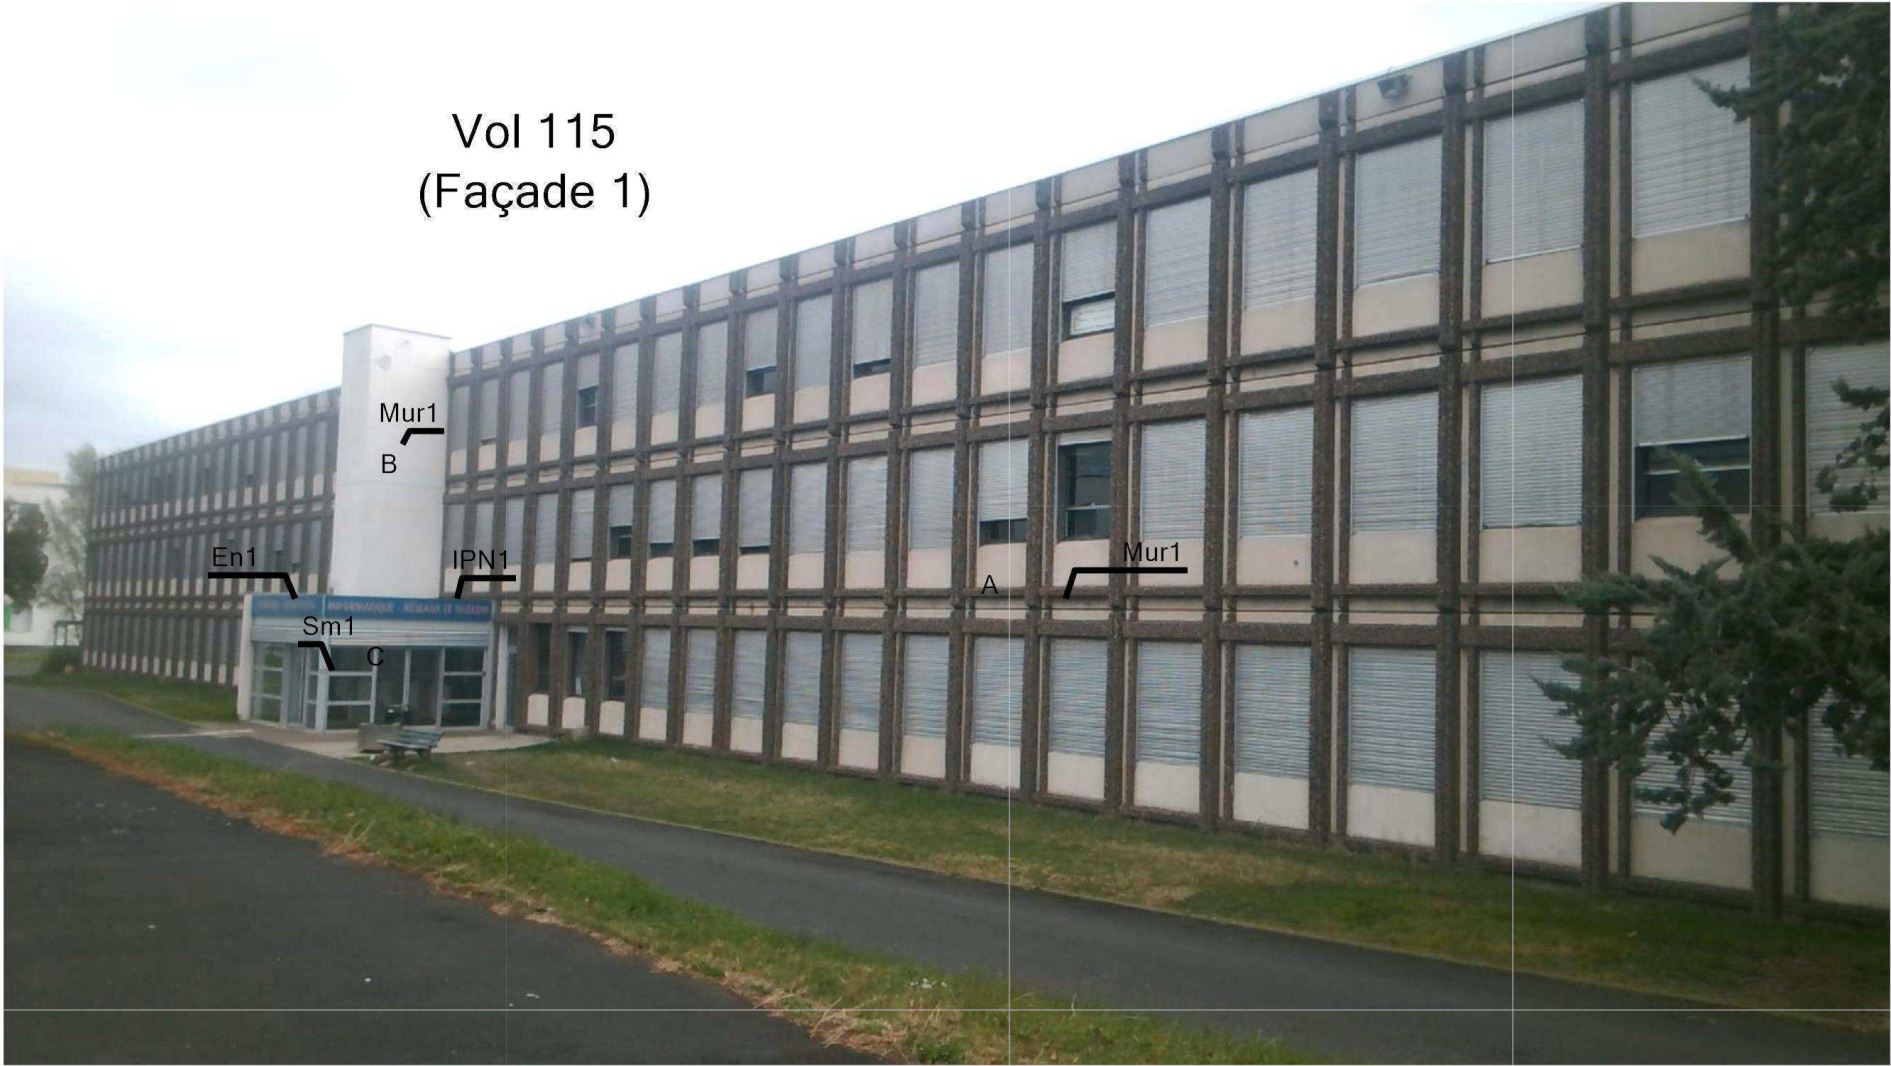
FAÇADE OUEST - PLAN DE REPÉRAGE - ÉLÉMENTS AVEC ET SANS PLOMB				Référence: 002ER287519
<div>Vol 115 (Façade 1)</div>

N° de Mesure	Zone	Unité de diagnostic (UD)	Localisation de la mesure	Substrat	Revêtement	Valeurs ou constat visuel	Etat de conservation	Travaux envisagés
Façade Ouest - Vol 115 (Façade 1)								
9263	A	Enseigne métallique peinte (Enseigne)-En1	Haut Centre	Métal	Peinture	0,02 mg/cm ²	Non dégradé	Inconnu
9264	A	Enseigne métallique peinte (Enseigne)-En1	Bas Centre	Métal	Peinture	0,02 mg/cm ²	Non dégradé	Inconnu
9265	A	Enseigne métallique peinte (Enseigne)-En1	Bas Centre	Métal	Peinture	0,01 mg/cm ²	Non dégradé	Inconnu
9266	C	Structure métallique peinte (Structure métallique))-Sm1	Bas Gauche	Métal	Peinture	0,09 mg/cm ²	Etat d'usage	Inconnu
9267	C	Structure métallique peinte (Structure métallique))-Sm1	Bas Droite	Métal	Peinture	0,06 mg/cm ²	Etat d'usage	Inconnu
9268	C	Structure métallique peinte (Structure métallique))-Sm1	Haut Gauche	Métal	Peinture	0,06 mg/cm ²	Etat d'usage	Inconnu
9269	B	Mur ciment peint-Mur1	Centre Droite	Ciment	Peinture	0,02 mg/cm ²	Non dégradé	Inconnu

9270	B	Mur ciment peint-Mur1	Bas Centre	Ciment	Peinture	0,08 mg/cm ²	Non dégradé	Inconnu
9271	B	Mur ciment peint-Mur1	Bas Droite	Ciment	Peinture	0,03 mg/cm ²	Non dégradé	Inconnu
9272	A	Mur ciment peint-Mur1	Centre Centre	Ciment	Peinture	0,09 mg/cm ²	Non dégradé	Inconnu
9273	A	Mur ciment peint-Mur1	Centre Centre	Ciment	Peinture	0,08 mg/cm ²	Non dégradé	Inconnu
9274	A	Mur ciment peint-Mur1	Centre Gauche	Ciment	Peinture	0,07 mg/cm ²	Non dégradé	Inconnu

Légende
				<div></div> Volume et élément contenant du plomb
