# Dossier Technique Amiante

Adresse : **Cézeaux Pascal –  
Informatique et RetT  
5 Avenue Blaise Pascal  
63170 AUBIERE**

## Pré-Rapport de repérage des matériaux et produits contenant de l'amiante à intégrer au Dossier Technique Amiante

Numéro de dossier : **UNIVCA\_20210413\_DTACREA**  
Norme employée : **AFNOR NFX 46-020**  
Date du repérage : **13/04/2021**  
Heure d'arrivée : **08 h 00**  
Durée du repérage : **07 h 30**  
Date émission : **30/04/2021**

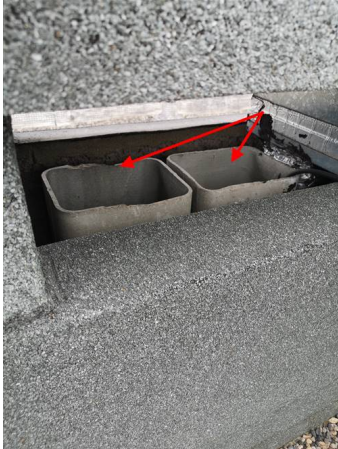
Toiture	Identifiant : M0042 Description : Conduit fibres-ciment (A) d'aération	sur jugement de l'opérateur	EP

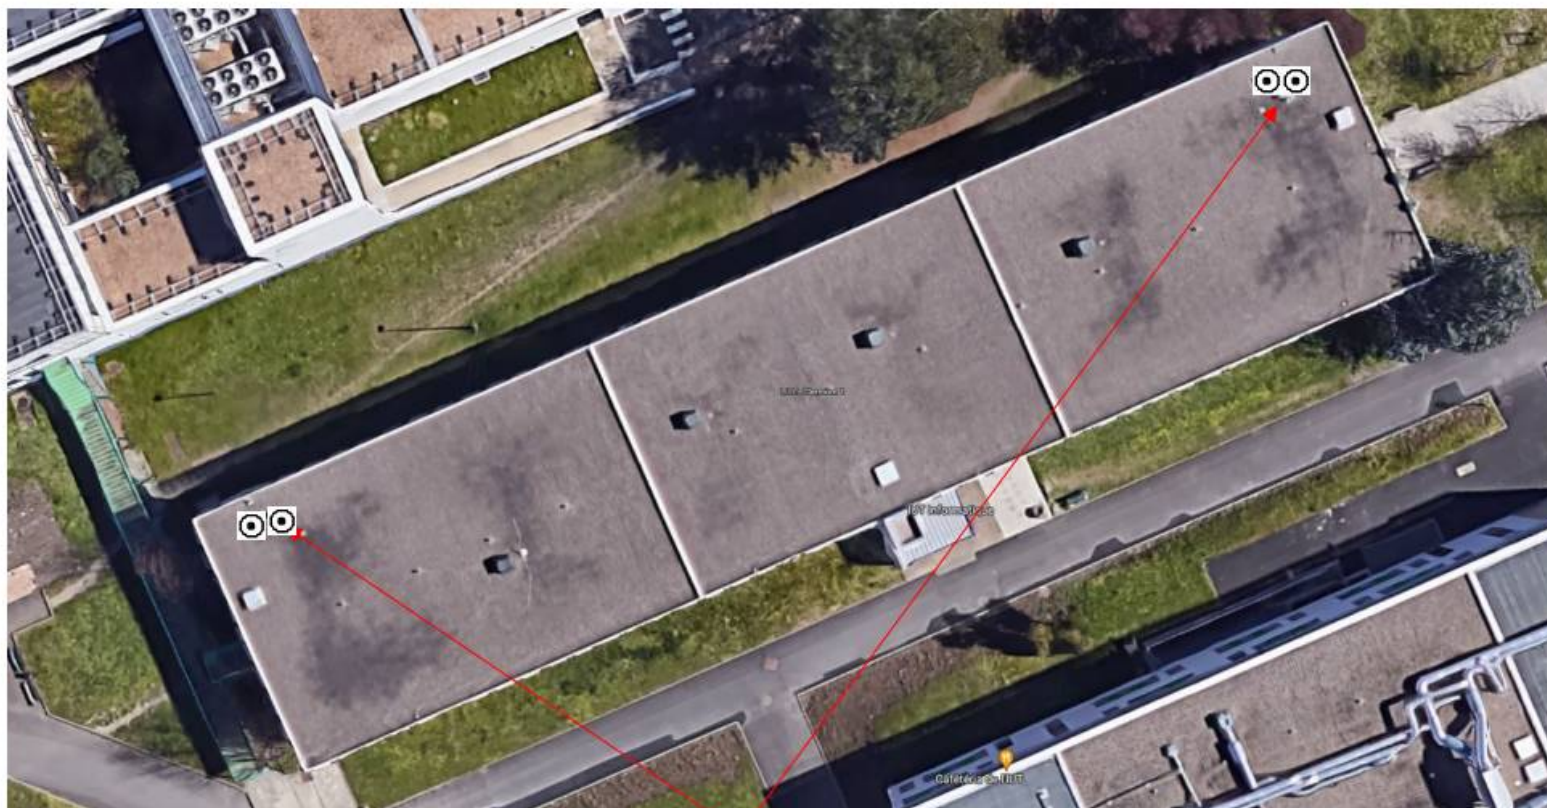
M0042  
Conduit fibres-ciment (A) d'aération

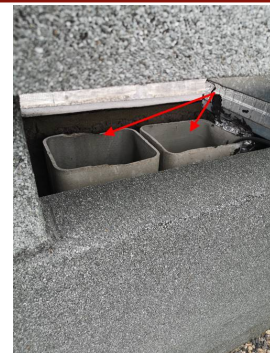
Localisation	Description du matériau	Conclusion	Etat de conservation	Mesures préconisées par l'opérateur	Photo
Toiture	Identifiant : M0042 Description : Conduit fibres-ciment (A) d'aération	sur jugement de l'opérateur	EP	Il est recommandé de réaliser une évaluation périodique

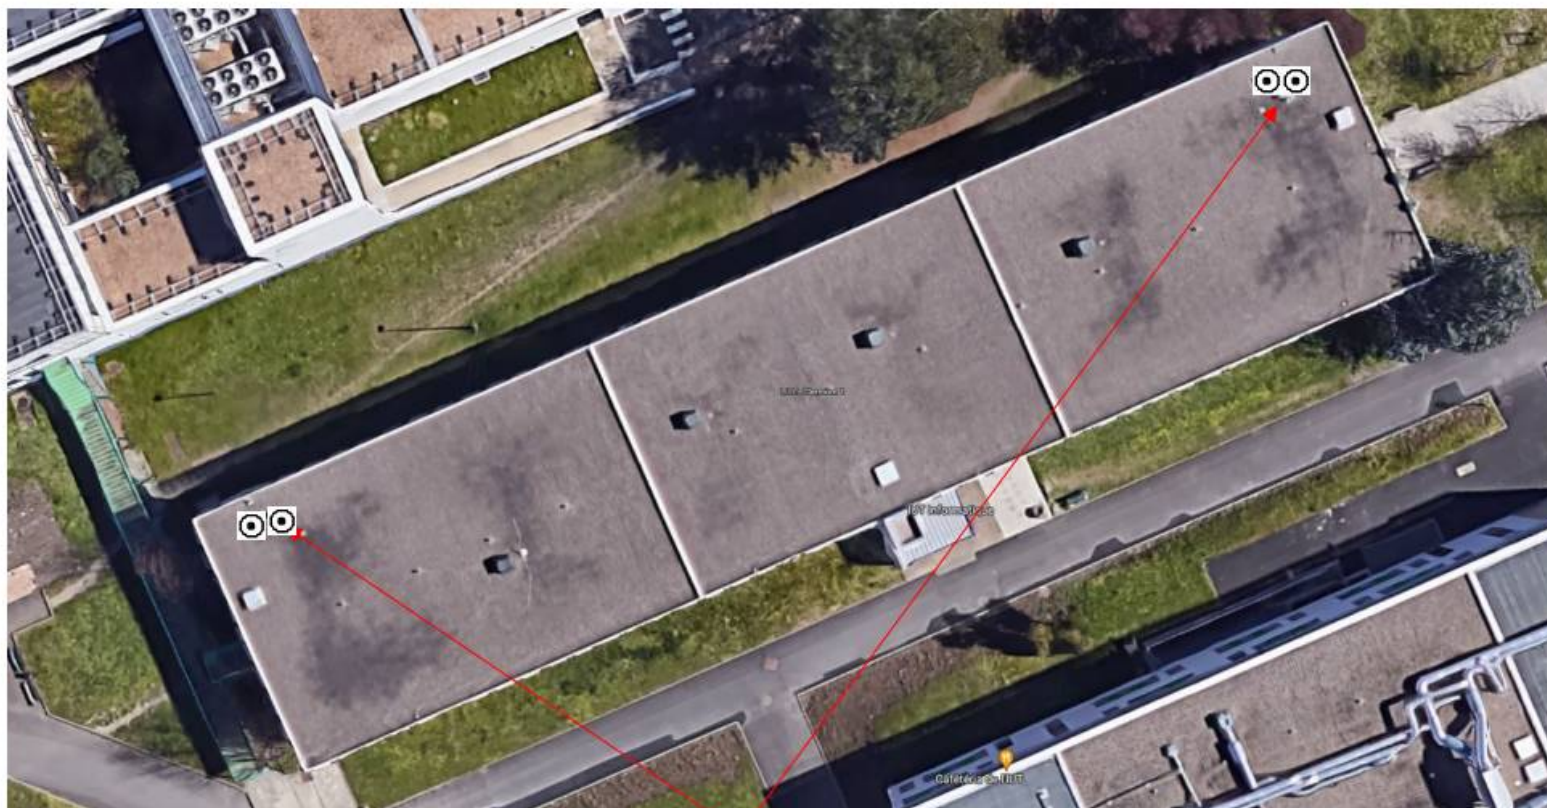
**M0042**  
Conduit fibres-ciment (A) d'aération
