## Agenda d'Accessibilité Programmé (AD'AP)

### RAPPORT TECHNIQUE POUR DEUX ERP

#### LABORATOIRE DE NUTRITION HUMAINE

#### IUT Informatique et R & T

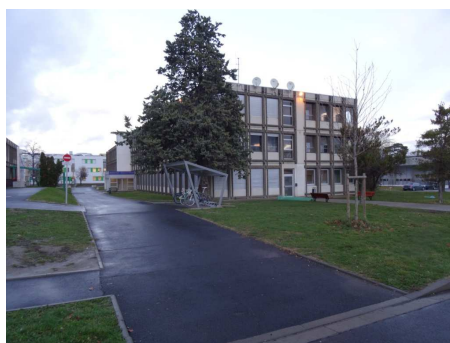
### Fiche n°19

Localisation:	IUT Informatique et R&T
	Parvis devant l'entrée d'un établissement
	RDC
	Extérieur
Maillon:	S'y rendre

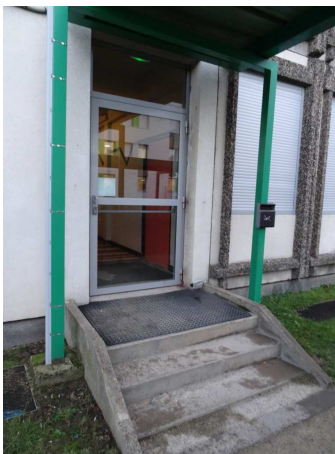
### Fiche n°20

Localisation:	IUT Informatique et R&T
	Escalier extérieur
	RDC
	Extérieur - Escalier arrière
Maillon:	S'y rendre

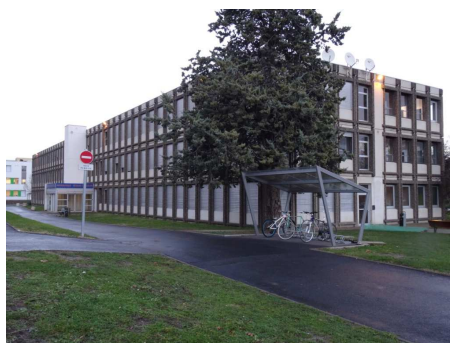
### Fiche n°21

Localisation:	IUT Informatique et R&T
	Repérer l'entrée
	RDC
	ENTREE CENTRALE
Maillon:	Repérer l'entrée

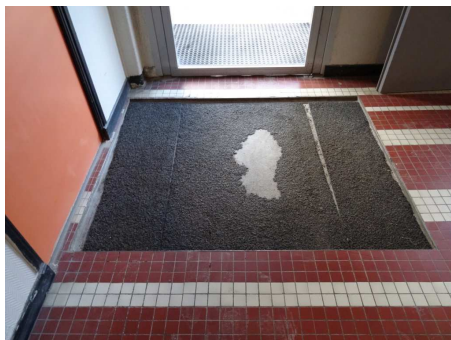
## Fiche n°22

Localisation:	IUT Informatique et R&T
	Entrée non sécurisée
	RDC
	Sortie Sud
Maillon:	Accéder

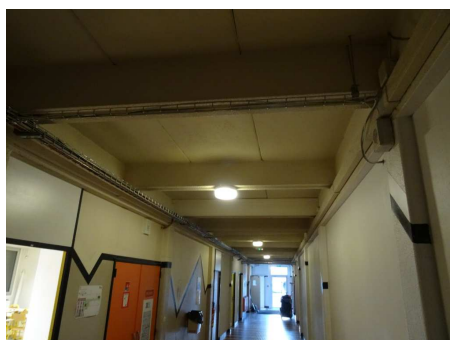
### Fiche n°23

Localisation:	IUT Informatique et R&T
	Circulation du RDC
	Etage Aucun
	Circulation horizontale centrale
Maillon:	Circuler au RDC

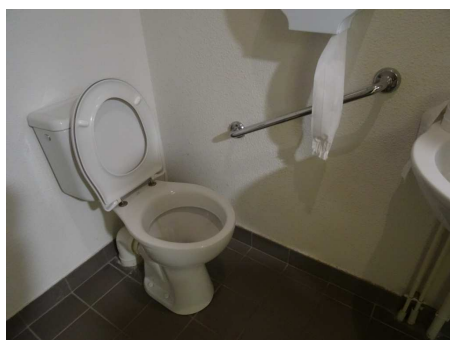
### Fiche n°24

Localisation:	IUT Informatique et R&T
	Sanitaires homme
	RDC
	Sanitaire H
Maillon:	Utiliser les fonctionnalités du RDC

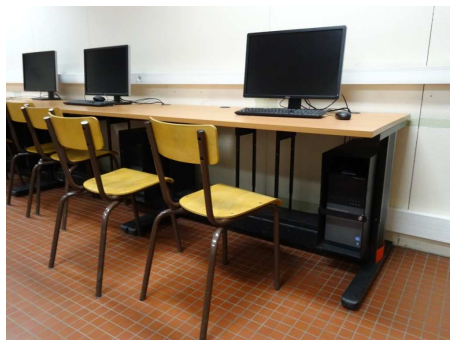
### Fiche n°26

Localisation:	IUT Informatique et R&T
	Salle de classe
	RDC
	SALLES BANALES et TP
Maillon:	Utiliser les fonctionnalités du RDC

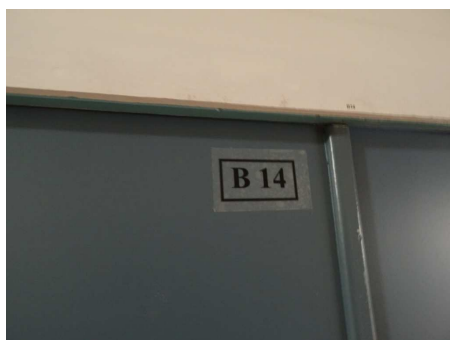
### Fiche n°27

Localisation:	IUT Informatique et R&T
	Salle de classe
	RDC
	Salles de Cours Banales et TP
Maillon:	Utiliser les fonctionnalités du RDC

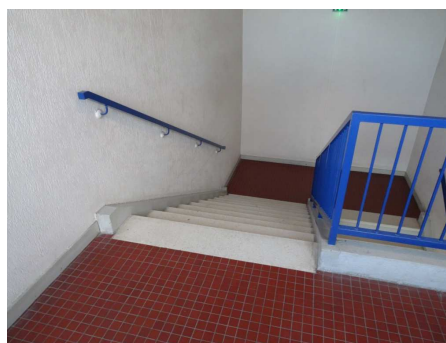
### Fiche n°28

Localisation:	IUT Informatique et R&T
	Escalier
	Etage 2
	Escalier Nord tous niveaux
Maillon:	Accéder aux étages

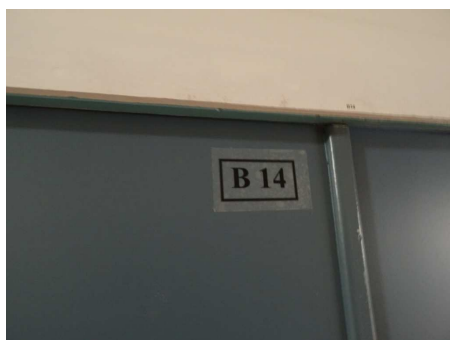
### Fiche n°39

Localisation:	IUT Informatique et R&T
	Salle de classe
	Etage 1
	Salles de Classe
Maillon:	Utiliser les fonctionnalités des étages
