## Rapport de repérage des matériaux et produits contenant de l'amiante avant réalisation de travaux

Dossier N° 2018-09-158 HCL RS PAVILLON RHONE

**Pavillon Rhône**  
**boulevard Edouard Herriot**  
**83406 HYÈRES CEDEX**

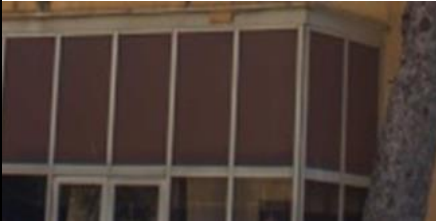
N° de dossier	2018-09-158 HCL RS PAVILLON RHONE	
ELEMENT :	Bardages	
Pièce	EXT - Façade Sud	
Matériau	Fibres-ciment	
Date de Prélèvement		
Opérateur	RAPENEAU Julien	
Localisation	Bardages - Toutes zones	
Résultat	<b>Présence d'amiante</b>

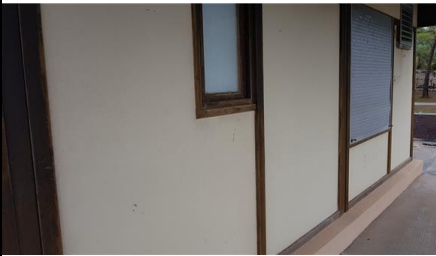
N° de dossier	2018-09-158 HCL RS PAVILLON RHONE	
ELEMENT :	Bardages	
Pièce	EXT - Façade Nord	
Matériau	Fibres-ciment	
Date de Prélèvement		
Opérateur	RAPENEAU Julien	
Localisation	Bardages - Toutes zones	
Résultat	<b>Présence d'amiante</b>

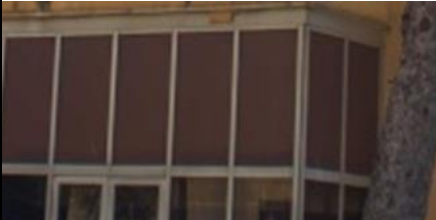
N° de dossier	2018-09-158 HCL RS PAVILLON RHONE	
ELEMENT :	Bardages	
Pièce	EXT - Façade Ouest	
Matériau	Fibres-ciment	
Date de Prélèvement		
Opérateur	RAPENEAU Julien	
Localisation	Bardages - Toutes zones	
Résultat	<b>Présence d'amiante</b>

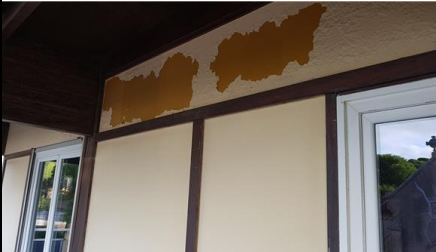
N° de dossier	2018-09-158 HCL RS PAVILLON RHONE	
ELEMENT :	Bardages	
Pièce	EXT - Façade Sud	
Matériau	Fibres-ciment	
Date de Prélèvement		
Opérateur	RAPENEAU Julien	
Localisation	Bardages - Toutes zones	
Résultat	<b>Présence d'amiante</b>

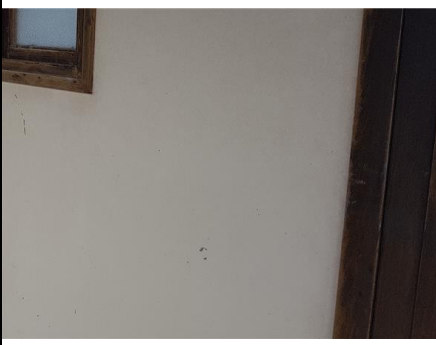
N° de dossier	2018-09-158 HCL RS PAVILLON RHONE	
ELEMENT :	Bardages	
Pièce	EXT - Façade Est	
Matériau	Fibres-ciment	
Date de Prélèvement		
Opérateur	RAPENEAU Julien	
Localisation	Bardages - Toutes zones	
Résultat	<b>Présence d'amiante</b>

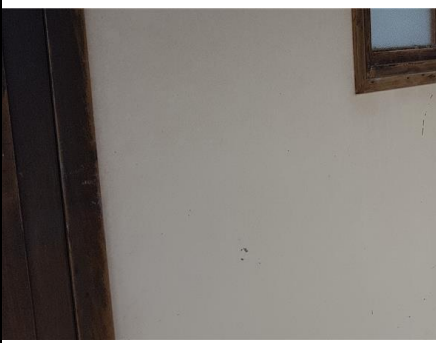
N° de dossier	2018-09-158 HCL RS PAVILLON RHONE	
ELEMENT :	Bardages	
Pièce	EXT - Façade Ouest	
Matériau	Fibres-ciment	
Date de Prélèvement		
Opérateur	RAPENEAU Julien	
Localisation	Bardages - Toutes zones	
Résultat	<b>Présence d'amiante</b>

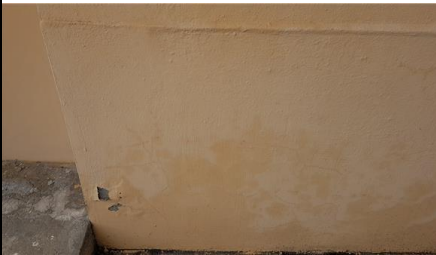
N° de dossier	2018-09-158 HCL RS PAVILLON RHONE	
PRELEVEMENT	P006	
Pièce	EXT - Façade Est	
Matériau	Enduit - Peinture	
Date de Prélèvement	10/10/2018	
Opérateur	RAPENEAU Julien	
Localisation	Murs de façade - Toutes zones Soubassement	
Résultat	Absence d'amiante

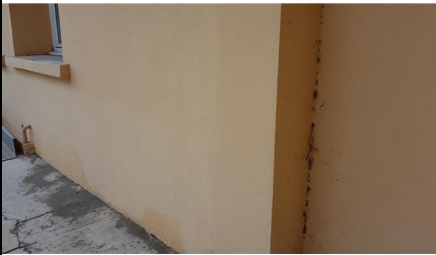
N° de dossier	2018-09-158 HCL RS PAVILLON RHONE	
PRELEVEMENT	P007	
Pièce	EXT - Façade Est	
Matériau	Enduit - Peinture	
Date de Prélèvement	10/10/2018	
Opérateur	RAPENEAU Julien	
Localisation	Murs de façade - Toutes zones	
Résultat	Absence d'amiante

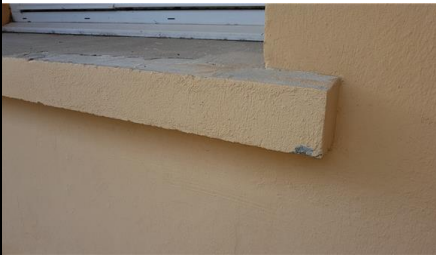
N° de dossier	2018-09-158 HCL RS PAVILLON RHONE	
PRELEVEMENT	P008	
Pièce	EXT - Façade Est	
Matériau	Enduit - Peinture	
Date de Prélèvement	10/10/2018	
Opérateur	RAPENEAU Julien	
Localisation	Murs de façade - Toutes zones Appui de fenêtre	
Résultat	Absence d'amiante

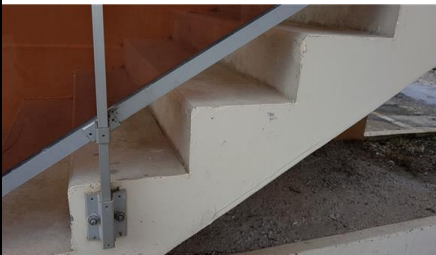
N° de dossier	2018-09-158 HCL RS PAVILLON RHONE	
PRELEVEMENT	P009	
Pièce	EXT - Façade Est	
Matériau	Enduit - Peinture	
Date de Prélèvement	10/10/2018	
Opérateur	RAPENEAU Julien	
Localisation	Escalier - Toutes zones Limon	
Résultat	Absence d'amiante

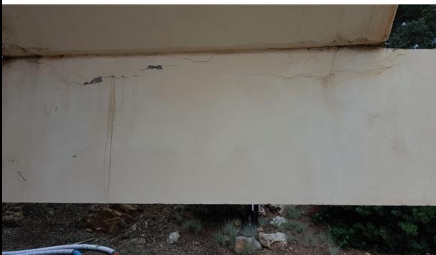
N° de dossier	2018-09-158 HCL RS PAVILLON RHONE	
PRELEVEMENT	P010	
Pièce	EXT - Façade Est	
Matériau	Enduit - Peinture	
Date de Prélèvement	10/10/2018	
Opérateur	RAPENEAU Julien	
Localisation	Escalier - Toutes zones Poutre	
Résultat	Absence d'amiante

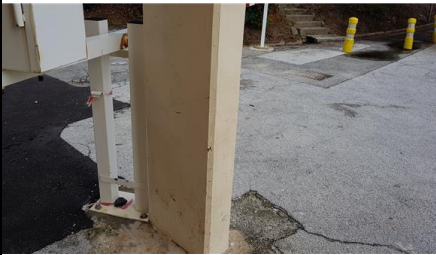
N° de dossier	2018-09-158 HCL RS PAVILLON RHONE	
PRELEVEMENT	P011	
Pièce	EXT - Façade Est	
Matériau	Enduit - Peinture	
Date de Prélèvement	10/10/2018	
Opérateur	RAPENEAU Julien	
Localisation	Escalier - Toutes zones Poteau	
Résultat	Absence d'amiante

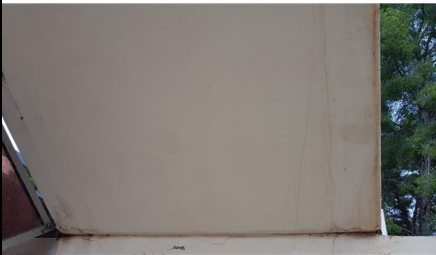
N° de dossier	2018-09-158 HCL RS PAVILLON RHONE	
PRELEVEMENT	P012	
Pièce	EXT - Façade Est	
Matériau	Enduit - Peinture	
Date de Prélèvement	10/10/2018	
Opérateur	RAPENEAU Julien	
Localisation	Escalier - Toutes zones Sous-face	
Résultat	Absence d'amiante

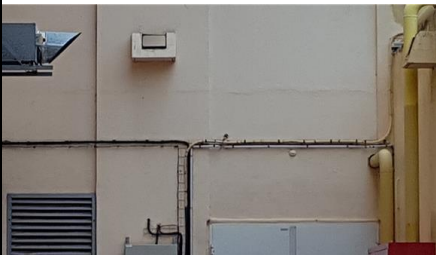
N° de dossier	2018-09-158 HCL RS PAVILLON RHONE	
PRELEVEMENT	P013	
Pièce	EXT - Façade Est	
Matériau	Enduit - Peinture	
Date de Prélèvement	10/10/2018	
Opérateur	RAPENEAU Julien	
Localisation	Murs de façade - Toutes zones	
Résultat	Absence d'amiante

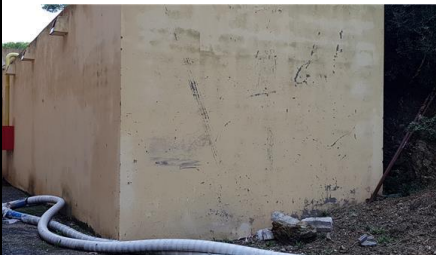
N° de dossier	2018-09-158 HCL RS PAVILLON RHONE	
PRELEVEMENT	P014	
Pièce	EXT - Façade Est	
Matériau	Enduit - Peinture	
Date de Prélèvement	10/10/2018	
Opérateur	RAPENEAU Julien	
Localisation	Murs de façade - Toutes zones	
Résultat	Absence d'amiante

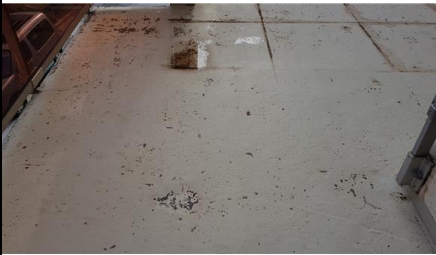
N° de dossier	2018-09-158 HCL RS PAVILLON RHONE	
PRELEVEMENT	P015	
Pièce	1er - Terrasse	
Matériau	Enduit - Peinture	
Date de Prélèvement	10/10/2018	
Opérateur	RAPENEAU Julien	
Localisation	Revêtement de sol - Sol	
Résultat	Absence d'amiante

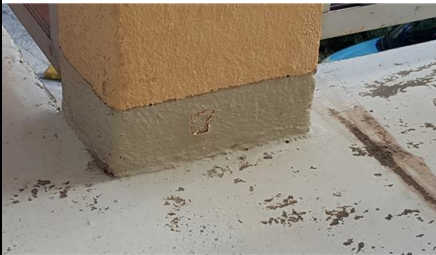
N° de dossier	2018-09-158 HCL RS PAVILLON RHONE	
PRELEVEMENT	P016	
Pièce	1er - Terrasse	
Matériau	Enduit - Peinture	
Date de Prélèvement	10/10/2018	
Opérateur	RAPENEAU Julien	
Localisation	Murs de façade - Toutes zones "Plinthes"	
Résultat	Absence d'amiante

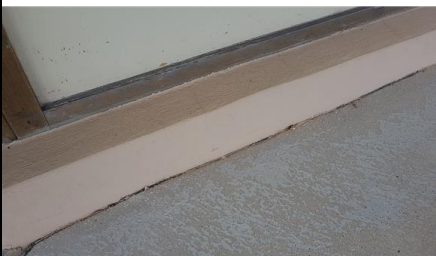
N° de dossier	2018-09-158 HCL RS PAVILLON RHONE	
PRELEVEMENT	P018	
Pièce	EXT - Façade Est	
Matériau	Enduit - Peinture	
Date de Prélèvement	10/10/2018	
Opérateur	RAPENEAU Julien	
Localisation	Murs de façade - Toutes zones Soubassement	
Résultat	Absence d'amiante

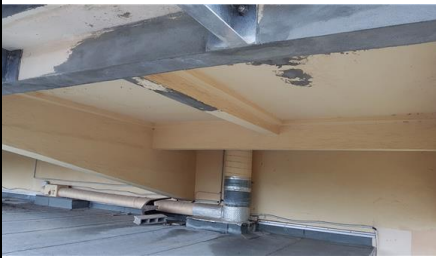
N° de dossier	2018-09-158 HCL RS PAVILLON RHONE	
PRELEVEMENT	P019	
Pièce	EXT - Façade Est	
Matériau	Enduit - Peinture	
Date de Prélèvement	10/10/2018	
Opérateur	RAPENEAU Julien	
Localisation	Murs de façade - Toutes zones Bandeau et sous-face de balcon	
Résultat	Absence d'amiante

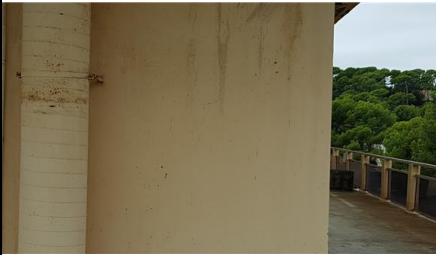
N° de dossier	2018-09-158 HCL RS PAVILLON RHONE	
PRELEVEMENT	P020	
Pièce	EXT - Façade Ouest	
Matériau	Enduit - Peinture	
Date de Prélèvement	10/10/2018	
Opérateur	RAPENEAU Julien	
Localisation	Murs de façade - Toutes zones	
Résultat	Absence d'amiante

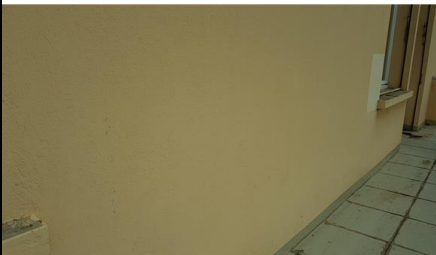
N° de dossier	2018-09-158 HCL RS PAVILLON RHONE	
PRELEVEMENT	P021	
Pièce	EXT - Façade Ouest	
Matériau	Enduit - Peinture	
Date de Prélèvement	10/10/2018	
Opérateur	RAPENEAU Julien	
Localisation	Murs de façade - Toutes zones	
Résultat	Absence d'amiante

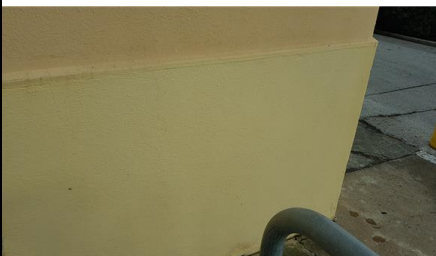
N° de dossier	2018-09-158 HCL RS PAVILLON RHONE	
PRELEVEMENT	P022	
Pièce	EXT - Façade Ouest	
Matériau	Enduit - Peinture	
Date de Prélèvement	10/10/2018	
Opérateur	RAPENEAU Julien	
Localisation	Murs de façade - Toutes zones Soubassement	
Résultat	Absence d'amiante

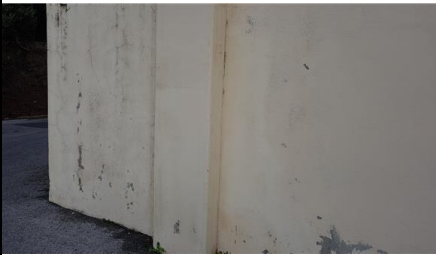
N° de dossier	2018-09-158 HCL RS PAVILLON RHONE	
PRELEVEMENT	P023	
Pièce	EXT - Façade Ouest	
Matériau	Enduit - Peinture	
Date de Prélèvement	10/10/2018	
Opérateur	RAPENEAU Julien	
Localisation	Murs de façade - Toutes zones	
Résultat	Absence d'amiante

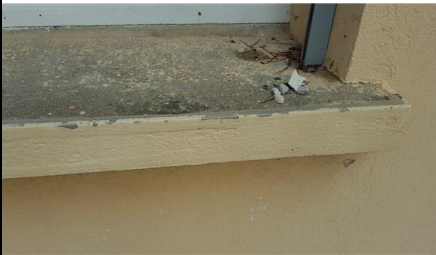
N° de dossier	2018-09-158 HCL RS PAVILLON RHONE	
PRELEVEMENT	P024	
Pièce	EXT - Façade Ouest	
Matériau	Enduit - Peinture	
Date de Prélèvement	10/10/2018	
Opérateur	RAPENEAU Julien	
Localisation	Murs de façade - Toutes zones Appui de fenêtre	
Résultat	Absence d'amiante

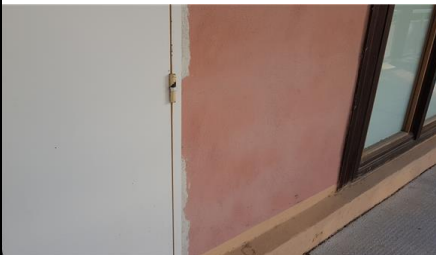
N° de dossier	2018-09-158 HCL RS PAVILLON RHONE	
PRELEVEMENT	P025	
Pièce	EXT - Façade Ouest	
Matériau	Enduit - Peinture	
Date de Prélèvement	10/10/2018	
Opérateur	RAPENEAU Julien	
Localisation	Murs de façade - Toutes zones	
Résultat	Absence d'amiante

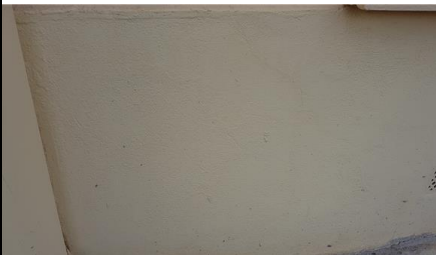
N° de dossier	2018-09-158 HCL RS PAVILLON RHONE	
PRELEVEMENT	P026	
Pièce	EXT - Façade Sud	
Matériau	Enduit - Peinture	
Date de Prélèvement	10/10/2018	
Opérateur	RAPENEAU Julien	
Localisation	Murs de façade - Toutes zones Soubassement	
Résultat	Absence d'amiante

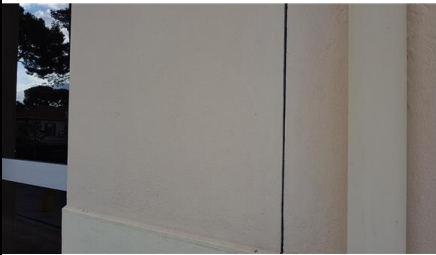
N° de dossier	2018-09-158 HCL RS PAVILLON RHONE	
PRELEVEMENT	P027	
Pièce	EXT - Façade Sud	
Matériau	Enduit - Peinture	
Date de Prélèvement	10/10/2018	
Opérateur	RAPENEAU Julien	
Localisation	Murs de façade - Toutes zones	
Résultat	Absence d'amiante

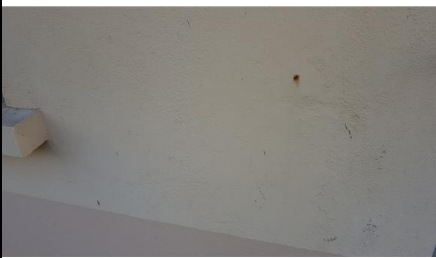
N° de dossier	2018-09-158 HCL RS PAVILLON RHONE	
PRELEVEMENT	P031	
Pièce	EXT - Façade Sud	
Matériau	Enduit - Peinture	
Date de Prélèvement	10/10/2018	
Opérateur	RAPENEAU Julien	
Localisation	Murs de façade - Toutes zones	
Résultat	Absence d'amiante

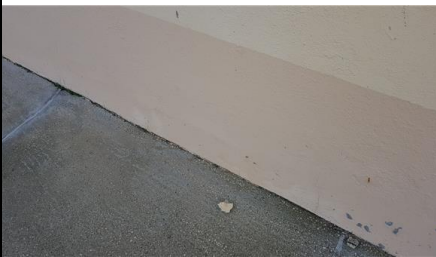
N° de dossier	2018-09-158 HCL RS PAVILLON RHONE	
PRELEVEMENT	P032	
Pièce	EXT - Façade Sud	
Matériau	Enduit - Peinture	
Date de Prélèvement	10/10/2018	
Opérateur	RAPENEAU Julien	
Localisation	Murs de façade - Toutes zones Soubassement	
Résultat	Absence d'amiante

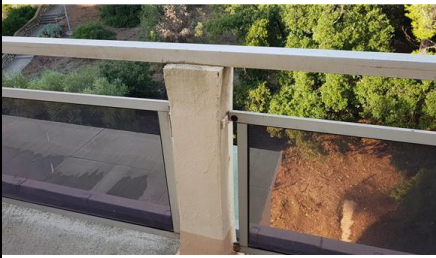
N° de dossier	2018-09-158 HCL RS PAVILLON RHONE	
PRELEVEMENT	P033	
Pièce	EXT - Façade Sud	
Matériau	Enduit - Peinture	
Date de Prélèvement	10/10/2018	
Opérateur	RAPENEAU Julien	
Localisation	Murs de façade - Toutes zones Poteau entre garde-corps	
Résultat	Absence d'amiante

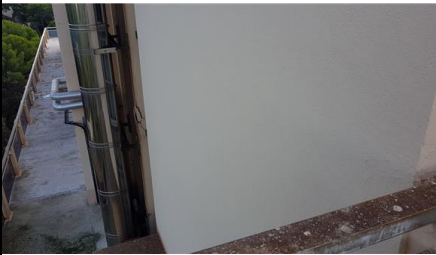
N° de dossier	2018-09-158 HCL RS PAVILLON RHONE	
PRELEVEMENT	P035	
Pièce	EXT - Façade Nord	
Matériau	Enduit - Peinture	
Date de Prélèvement	10/10/2018	
Opérateur	RAPENEAU Julien	
Localisation	Murs de façade - Toutes zones	
Résultat	Absence d'amiante

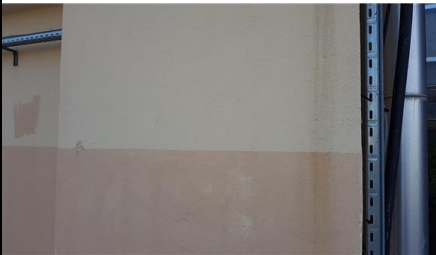
N° de dossier	2018-09-158 HCL RS PAVILLON RHONE	
PRELEVEMENT	P036	
Pièce	EXT - Façade Nord	
Matériau	Enduit - Peinture	
Date de Prélèvement	10/10/2018	
Opérateur	RAPENEAU Julien	
Localisation	Murs de façade - Toutes zones	
Résultat	Absence d'amiante

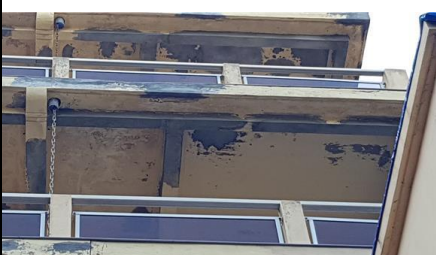
N° de dossier	2018-09-158 HCL RS PAVILLON RHONE	
PRELEVEMENT	P037	
Pièce	EXT - Façade Nord	
Matériau	Enduit - Peinture	
Date de Prélèvement	10/10/2018	
Opérateur	RAPENEAU Julien	
Localisation	Murs de façade - Toutes zones Bandeau et sous-face de balcon	
Résultat	Absence d'amiante

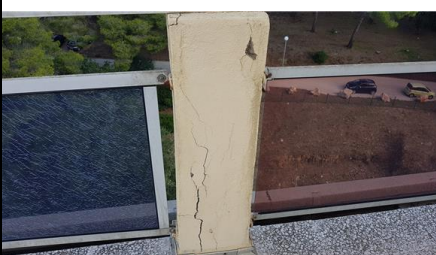
N° de dossier	2018-09-158 HCL RS PAVILLON RHONE	
PRELEVEMENT	P038	
Pièce	EXT - Façade Nord	
Matériau	Enduit - Peinture	
Date de Prélèvement	10/10/2018	
Opérateur	RAPENEAU Julien	
Localisation	Murs de façade - Toutes zones Poteau entre garde-corps	
Résultat	Absence d'amiante

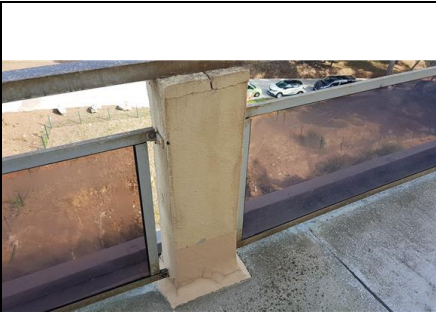
N° de dossier	2018-09-158 HCL RS PAVILLON RHONE	
PRELEVEMENT	P039	
Pièce	EXT - Façade Nord	
Matériau	Enduit - Peinture	
Date de Prélèvement	10/10/2018	
Opérateur	RAPENEAU Julien	
Localisation	Murs de façade - Toutes zones Poteau entre garde-corps	
Résultat	<b>Absence d'amiante</b>

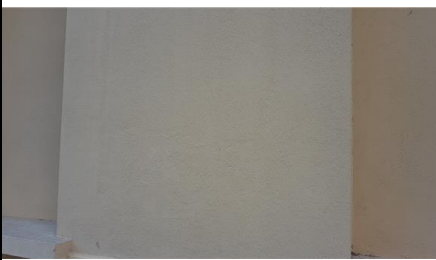
N° de dossier	2018-09-158 HCL RS PAVILLON RHONE	
PRELEVEMENT	P040	
Pièce	EXT - Façade Nord	
Matériau	Enduit - Peinture	
Date de Prélèvement	10/10/2018	
Opérateur	RAPENEAU Julien	
Localisation	Murs de façade - Toutes zones	
Résultat	<b>Absence d'amiante</b>

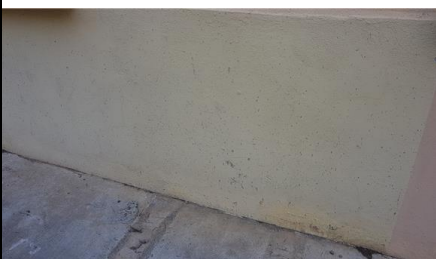
N° de dossier	2018-09-158 HCL RS PAVILLON RHONE	
PRELEVEMENT	P041	
Pièce	EXT - Façade Nord	
Matériau	Enduit - Peinture	
Date de Prélèvement	10/10/2018	
Opérateur	RAPENEAU Julien	
Localisation	Murs de façade - Toutes zones Soubassement	
Résultat	<b>Absence d'amiante</b>

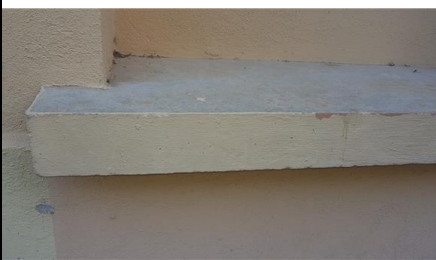
N° de dossier	2018-09-158 HCL RS PAVILLON RHONE	
PRELEVEMENT	P042	
Pièce	EXT - Façade Nord	
Matériau	Enduit - Peinture	
Date de Prélèvement	10/10/2018	
Opérateur	RAPENEAU Julien	
Localisation	Murs de façade - Toutes zones Appui de fenêtre	
Résultat	<b>Absence d'amiante</b>

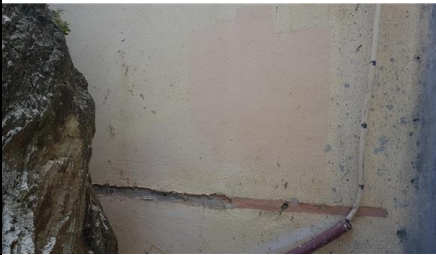
N° de dossier	2018-09-158 HCL RS PAVILLON RHONE	
PRELEVEMENT	P043	
Pièce	EXT - Façade Nord	
Matériau	Enduit - Peinture	
Date de Prélèvement	10/10/2018	
Opérateur	RAPENEAU Julien	
Localisation	Murs de façade - Toutes zones	
Résultat	Absence d'amiante

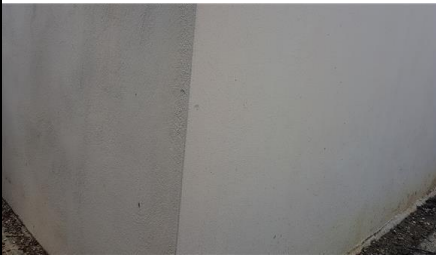
N° de dossier	2018-09-158 HCL RS PAVILLON RHONE	
PRELEVEMENT	P044	
Pièce	EXT - Façade Nord	
Matériau	Enduit - Peinture	
Date de Prélèvement	10/10/2018	
Opérateur	RAPENEAU Julien	
Localisation	Murs de façade - Toutes zones	
Résultat	Absence d'amiante

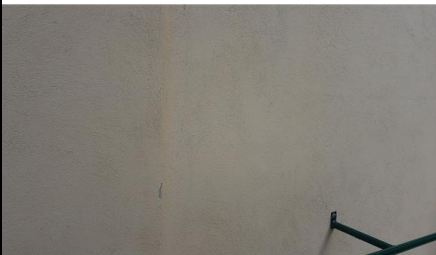
N° de dossier	2018-09-158 HCL RS PAVILLON RHONE	
PRELEVEMENT	P045	
Pièce	EXT - Façade Nord	
Matériau	Enduit - Peinture	
Date de Prélèvement	10/10/2018	
Opérateur	RAPENEAU Julien	
Localisation	Murs de façade - Toutes zones	
Résultat	Absence d'amiante

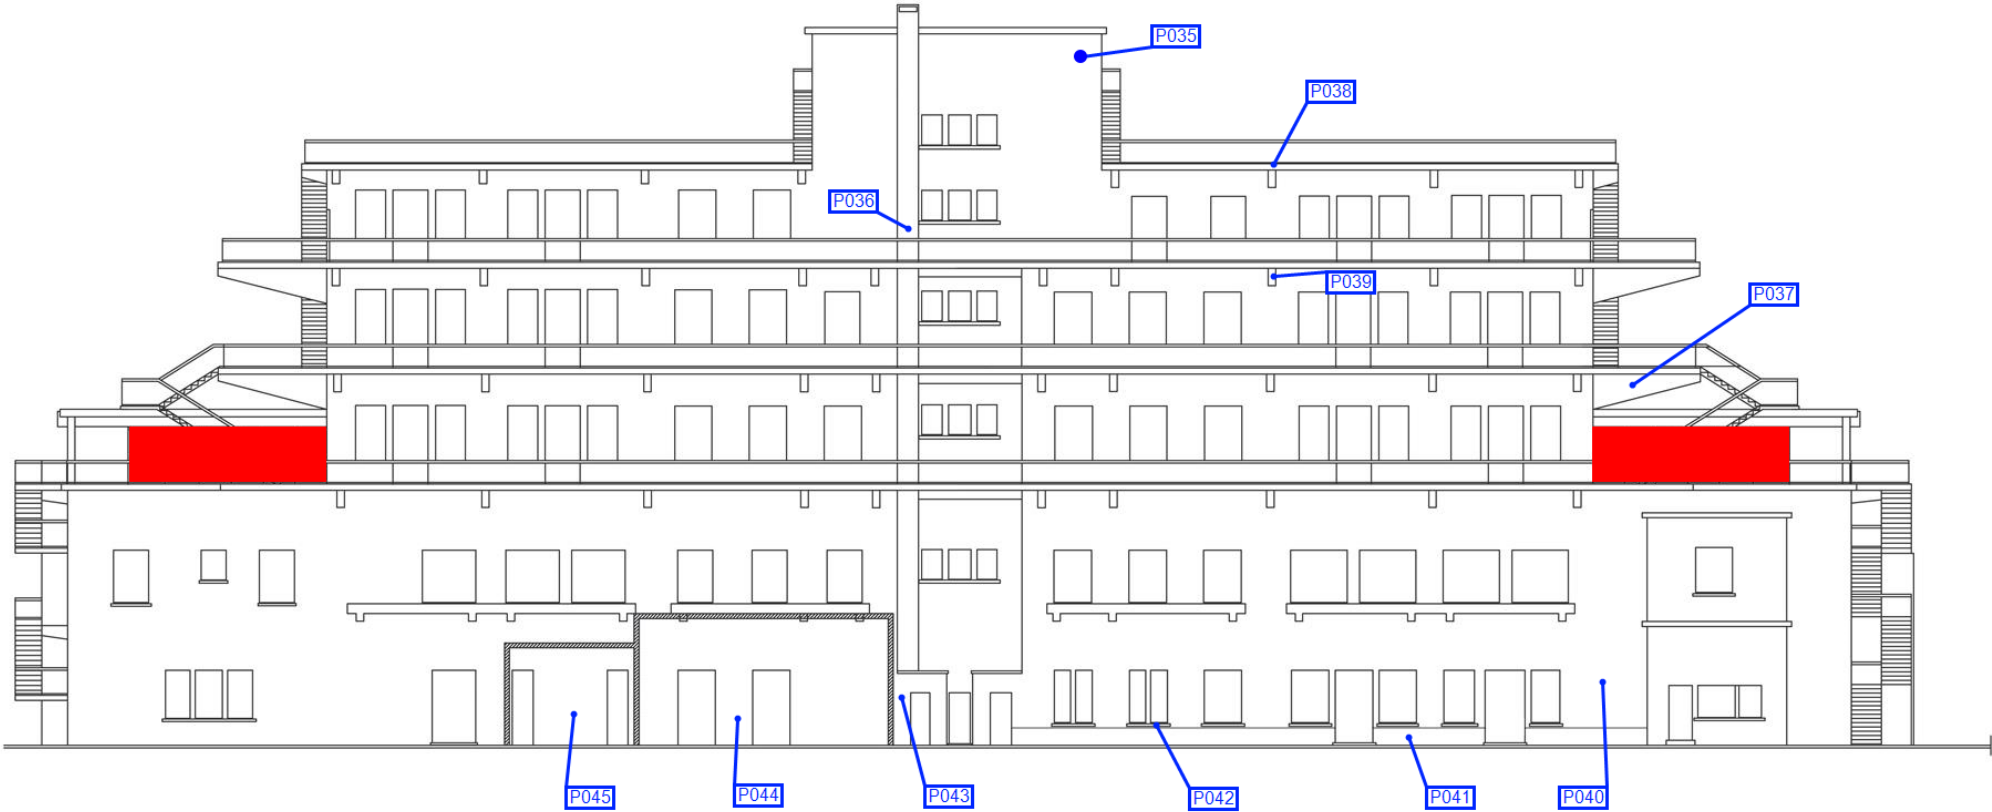
<b>Planche de repérage des matériaux et produits contenant de l'amiante</b>	
Client :	HCL - Siège Social Direction des Affaires techniques	
N° dossier :	2018-09-158 HCL RS PAVILLON RHONE	
N° planche :	1/5	Version : 0
Type :	Croquis	
Date :	21/11/2018	
Intervenant :	RAPENEAU Julien	
Origine du plan :	Cabinet de diagnostics	
Titre :	Croquis N°1 - Façade Nord	
Adresse :	boulevard Edouard Herriot 83406 HYÈRES CEDEX	
Bât.- Niveau - Lot :	EXT	
Commentaire :		
<b>Légende :</b> <div><div></div> Bardage fibre-ciment</div> <div><div></div> Prélèvements non amiantés</div>
