# Hôpital Paul Brousse - Villejuif (94) Projet de construction d'un bâtiment de plain-pied

*Diagnostic de l'état de pollution du site*

Rapport n°A125747/version A du 15 septembre 2023

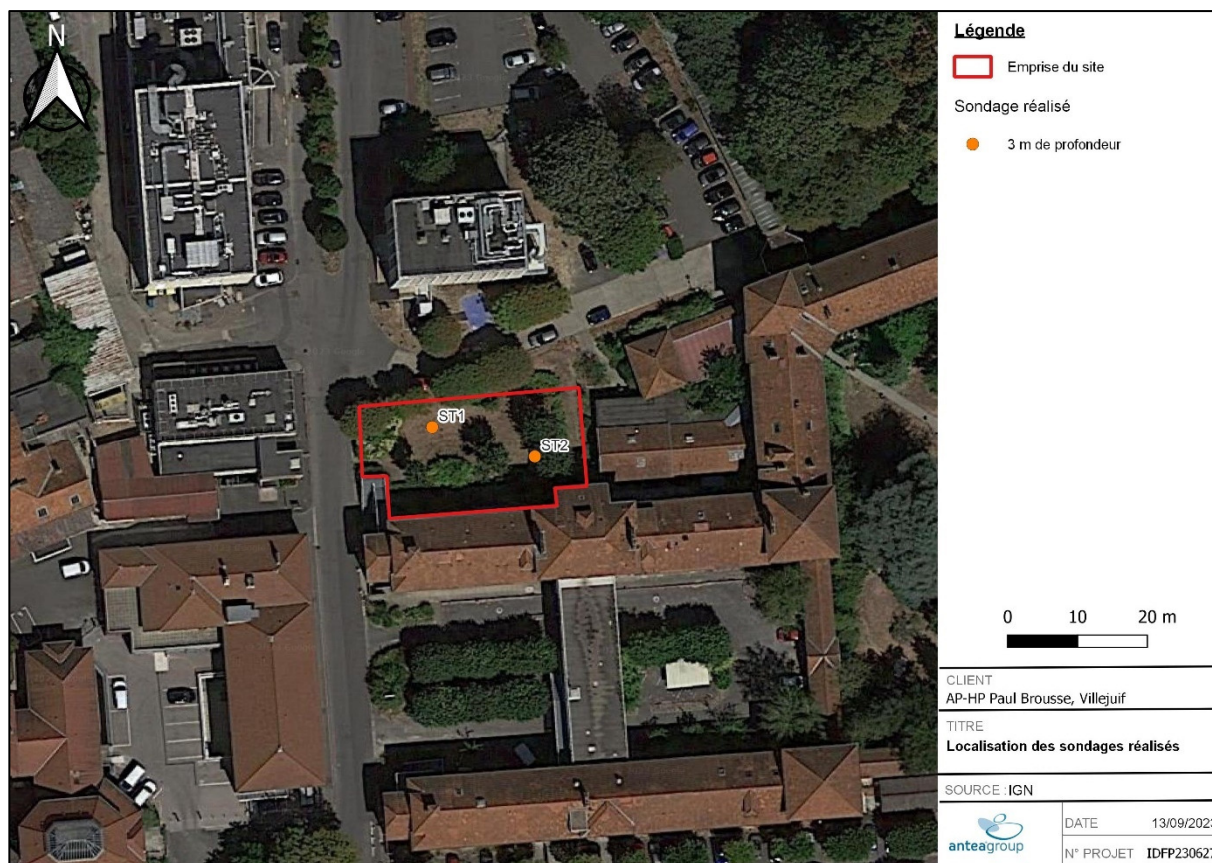
Figure 5 : Localisation des sondages réalisés

Au total 2 sondages (nommés ST, où X correspond au numéro du sondage) à 3 mètres de profondeur ont été réalisés le 25/08/2023 à la tarière mécanique.

Concernant le sondage ST2, les remblais entre 0 et 1 mètre de profondeur étant graveleux l'échantillonnage n'a pas pu être réalisé (besoin de matière fine).

La localisation des sondages réalisés est présentée dans la figure suivante :

L'ensemble des sondages a été immédiatement rebouché avec les matériaux extraits après l'observation organoleptique et la prise d'échantillons.
