**15/12/2023**

**ETUDE GEOTECHNIQUE DE CONCEPTION  
G2 AVP**

**Crèche Ilot Rêve - Villas 34 35  
Artillerie - NOUMEA**

**N° du Rapport: 2381037-001-R-Rev0**

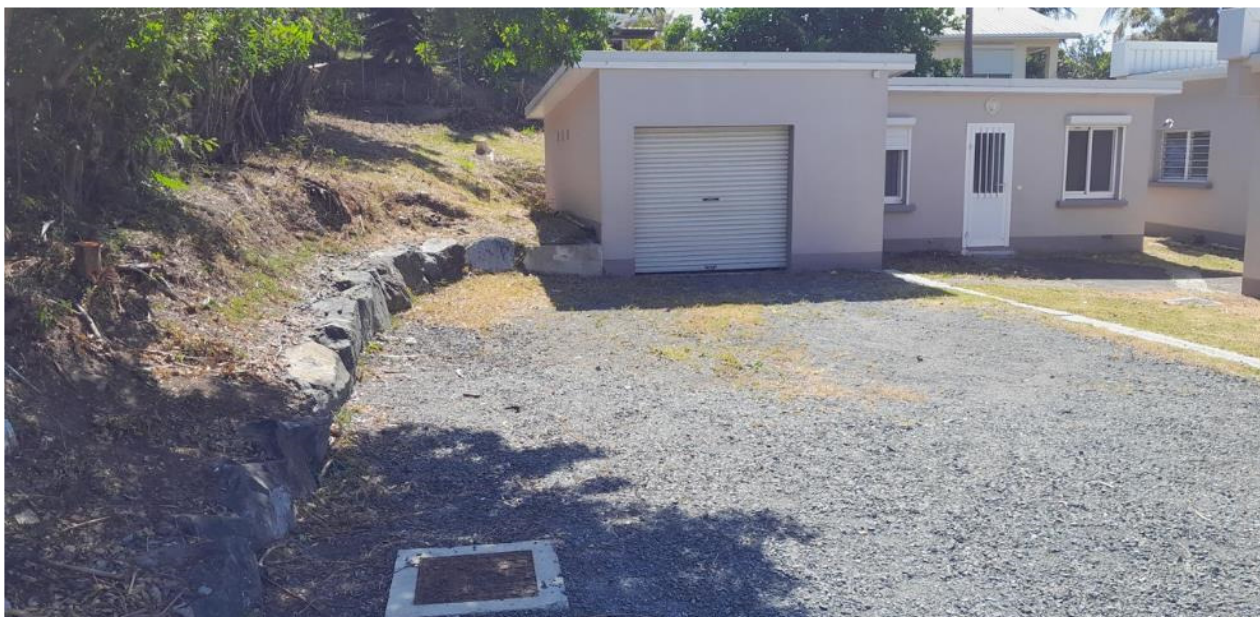
*Figure 3: Photo du talus Nord de la parcelle et du garage/villa n°34*

- Côté nord : un terrain abritant une villa (n°16) séparé par un talus de déblai d'environ 1 m de haut, penté entre 45 et 70 °/H selon les zones et enroché en pied (Figure 3),
- Côté est : un terrain abritant une villa en surplomb (n°33) séparé par un talus penté à environ 30° avec un muret béton de clôture en très mauvais état,
- Côté sud : la rue du Lieutenant-Colonel Broche, avec un muret de clôture qui sera démoli,
- Côté ouest : la rue du Chef de Bataillon SAVEY pentée à 4-5 ° vers le sud, séparée par un muret de clôture qui devrait nécessiter une réfection pour la création de la rampe P.M.R.

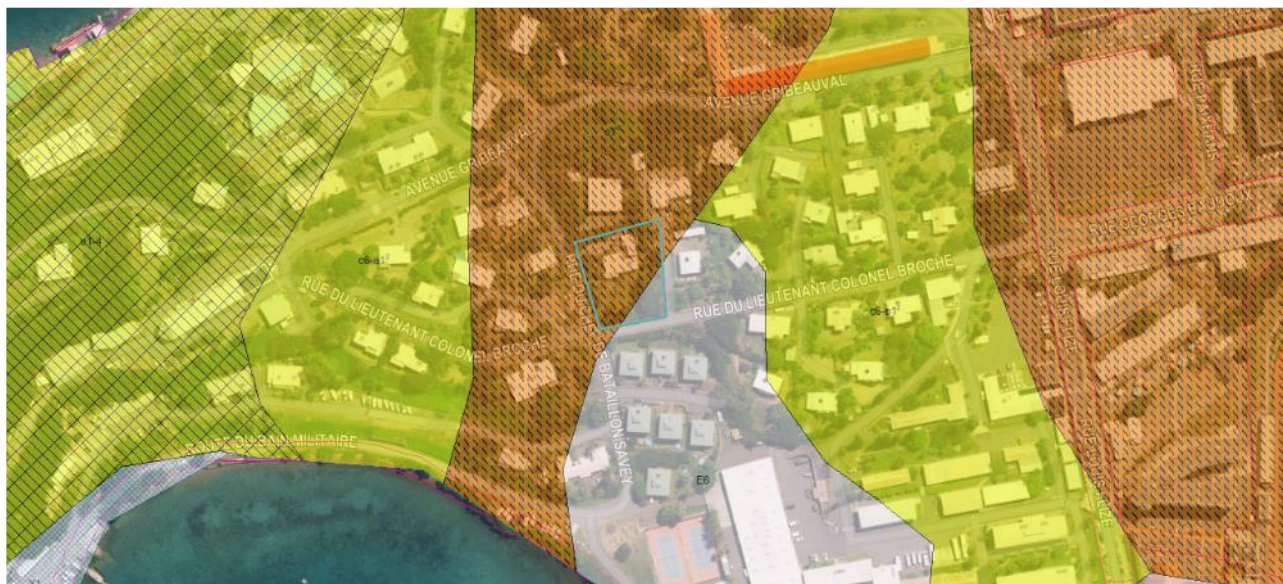
D'après les données issues du serveur georep.nc, les formations géologiques attendues comportent :

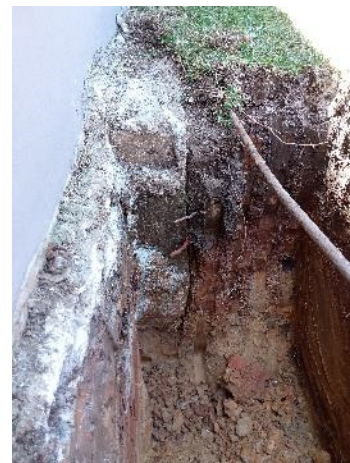
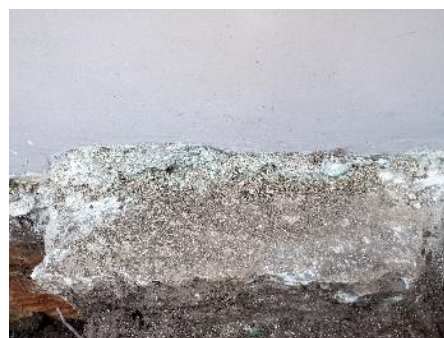
Figure 6: Coupes de la fouille de fondation de la villa 35

La reconnaissance de fondation n°F1 de la villa 35 a mis en évidence :

- un béton de 15 cm épaisseur avec un débord de 5 cm
- un appui de 1,0 m de hauteur, 0,9 m de large et 0,8 à 0,9 m de long posé au toit des argiles silteuses ocre beige raide (H1).

Vue de face

Vue de dessus

Sur la base des deux fouilles de fondation effectuées, les villas 34 et 35 semblent être fondées de façon superficielles avec des gros béton posés au toit des argiles / silts graveleux raides /H2/.

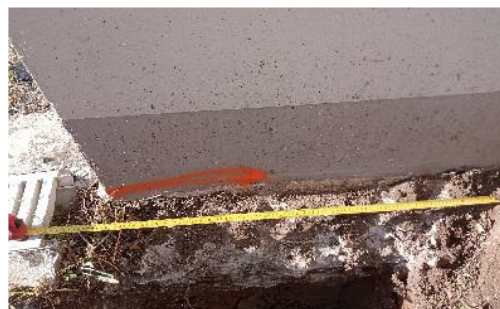
Figure 7: Coupes de la fouille de fondation de la villa 34

La reconnaissance de fondation F2 de la villa 34 a permis de mettre en évidence un béton de 50 cm d'épaisseur avec un débord de l'ordre de 15 cm ancré dans des argiles silteuses raides (H1).

Il peut s'agir d'un gros béton sous semelle filante.

Vue de face

Vue de dessus

Pour l'extension nord, compte-tenu des résultats de fouille F2, nous recommandons d'ancrer les fondations à une profondeur similaire à l'existant et de retenir une contrainte au sol plus faible.
