RAPPORT DE MISSION DE REPERAGE DES MATERIAUX ET PRODUITS CONTENANT DE L'AMIANTE AVANT TRAVAUX DANS UN IMMEUBLE BATI.

Référence du rapport : N° 512-2018.

Référence du bâtiment	MORNE DESAIX G2D 97220925200123. Logement 0123ter.	 
Fonction du bâtiment	Bureaux DID de Fort de France	
Date du permis de construire	Non communiquée.	
Année de construction	Non communiquée.	
Travaux sur la totalité de l'immeuble bâti	<input type="checkbox"/> OUI	<input checked="" type="checkbox"/> NON
Nature des travaux	Travaux de remplacement des menuiseries intérieures et extérieures, gros-œuvre, revêtement de sols, revêtements muraux, reprise de la plomberie et sanitaires, mise en conformité électrique, ravalement des façades, mise en peinture des locaux intérieurs.	
Adresse du bâti visé	Morne Desaix - 97 220 Fort de France - MARTINIQUE (972).	
Référence cadastrale du bâti visé	Non communiquée

PLAN DES PARTIES D'IMMEUBLE VISITEES
MORNE DESAIX - BATIMENT 0123 - LOGEMENT 0123 Ter
PLANCHE GRAPHIQUE N°01.

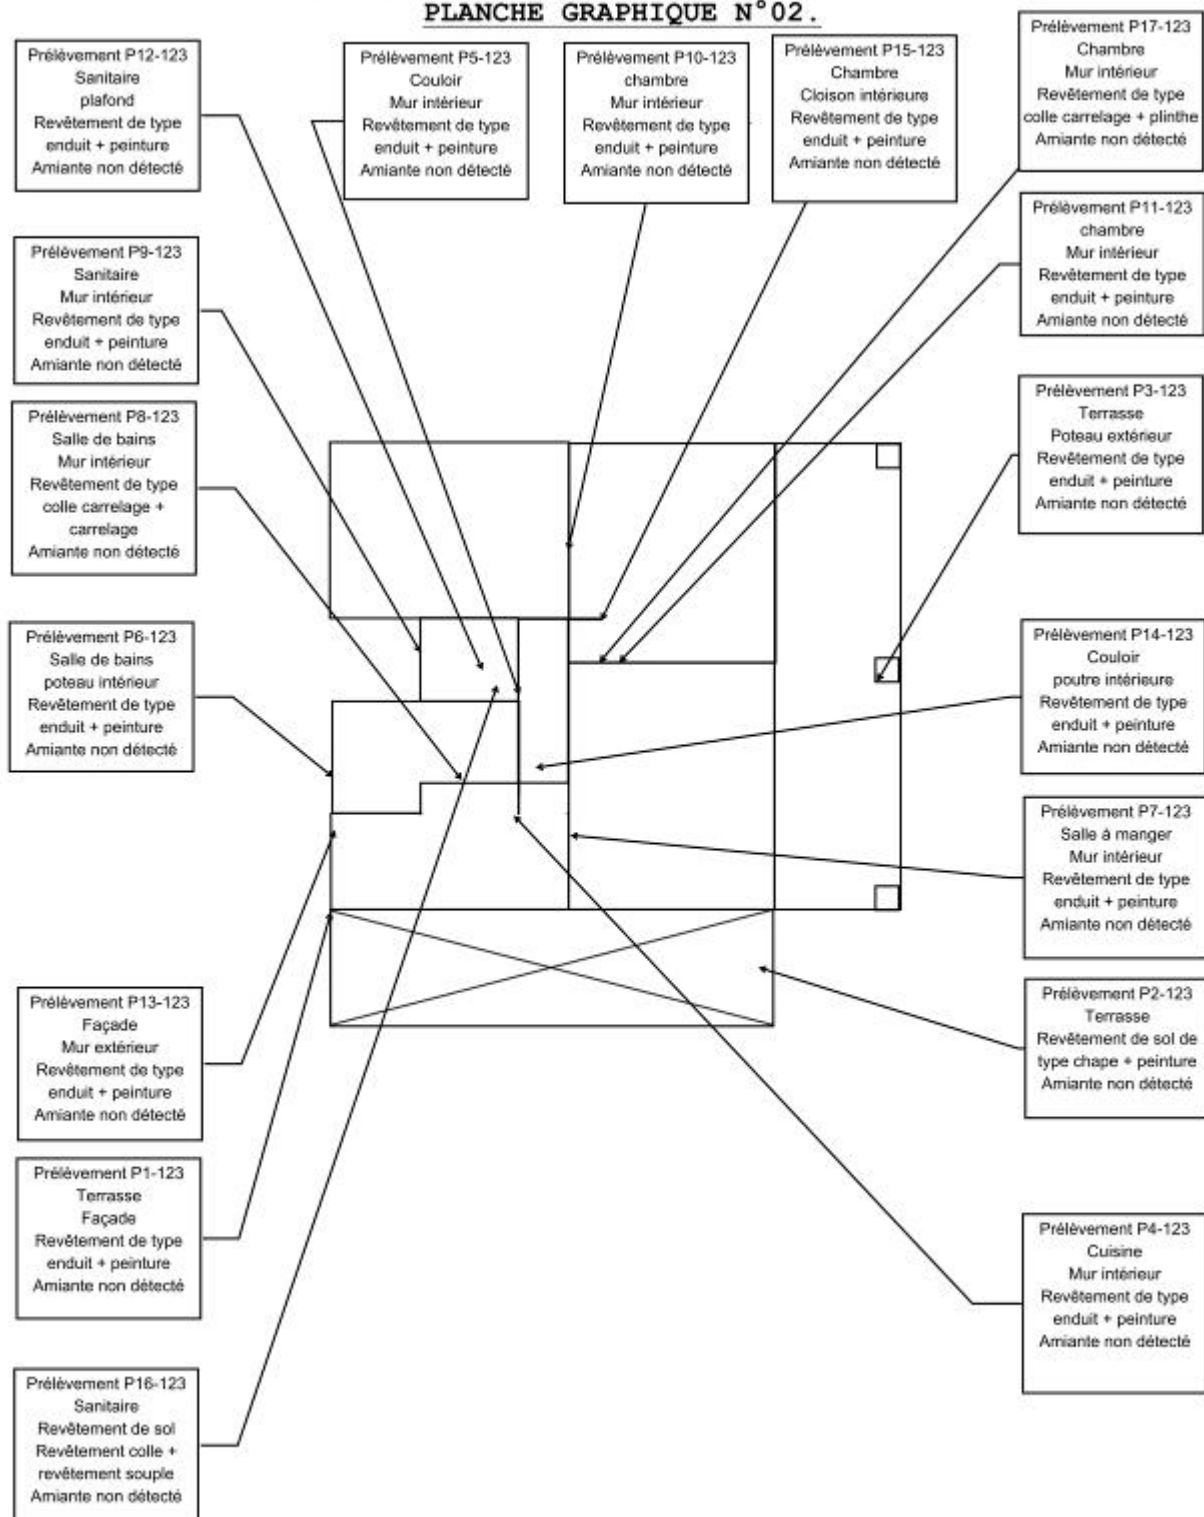
Figure 3 - Plan de localisation des prélèvements et des matériaux et produits contenant de l'amiante

PLAN DE LOCALISATION DES ECHANTILLONS
MORNE DESAIX - BATIMENT 0123 - LOGEMENT 0123 ter

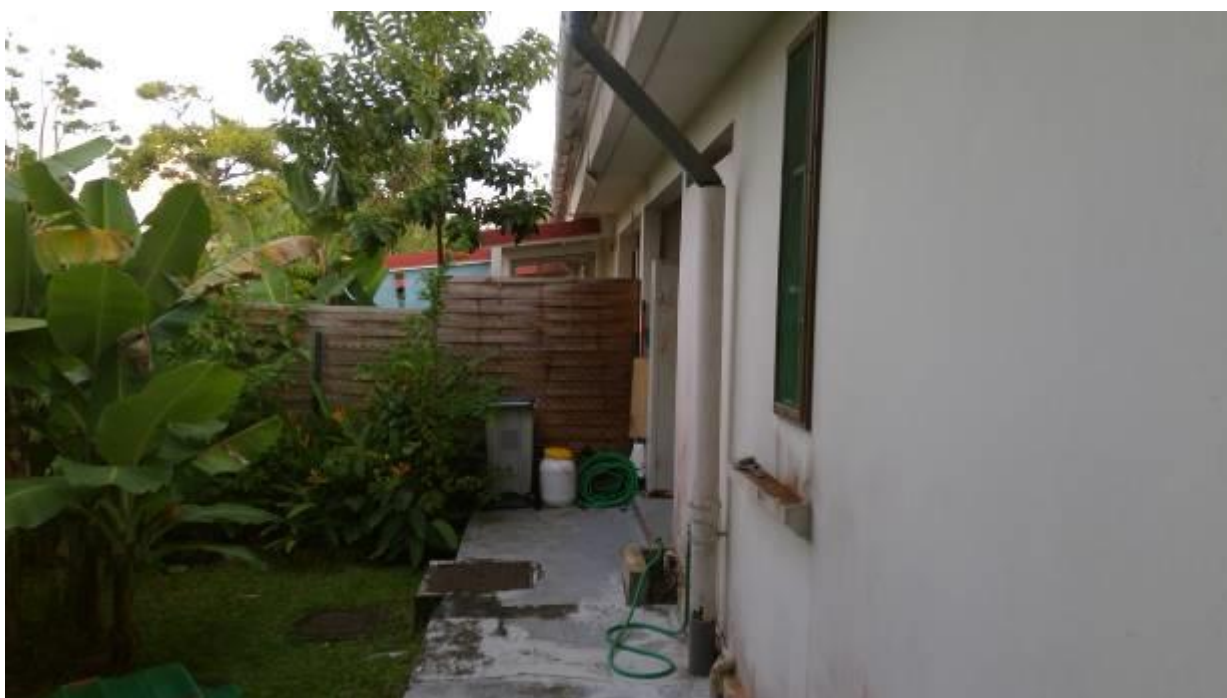
Figure 2 - Descente d'eaux pluviales ne contenant pas d'amiante (produits qui part nature ne contient pas de fibre d'amiante).

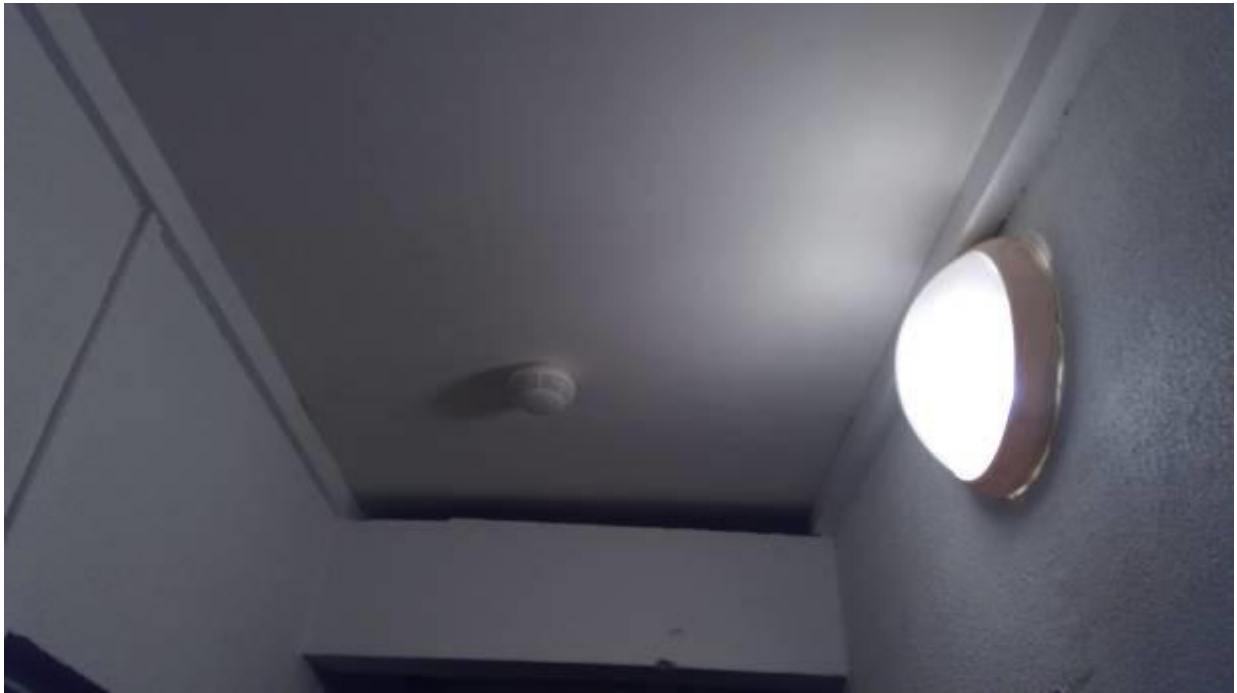
Figure 3 - Faux plafond en bois localisé dans le couloir - Produit qui part nature ne contient pas de fibre d'amiante
