CONSTRUCTION NEUVE BATIMENT PSYCHIATRIE

Notre Référence : BN/2023/19056-B

**BÂTIMENT PSYCHIATRIE
CHRU**

ETUDE GEOTECHNIQUE
Mission G2 PRO

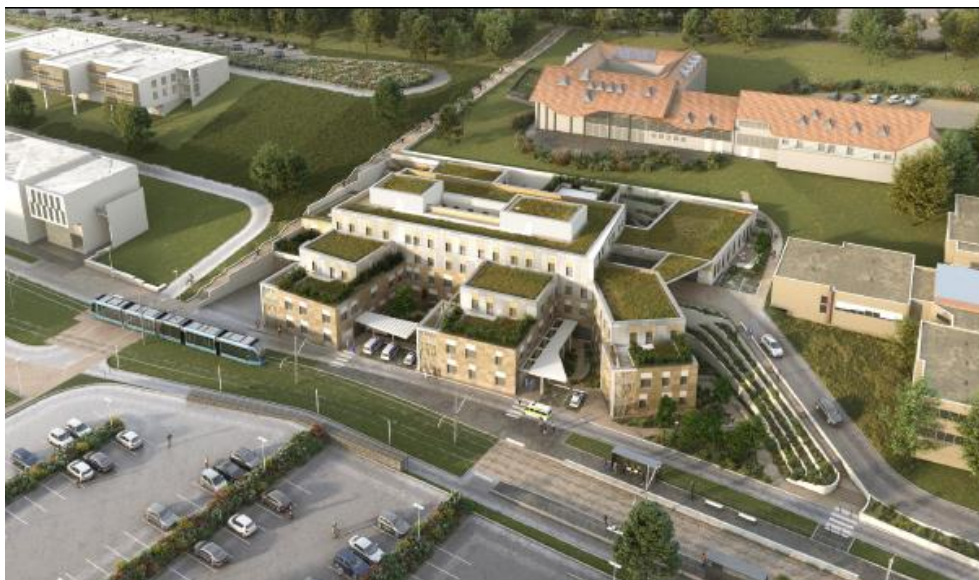
Projection 3D du projet

Le bâtiment se compose d'un volume central de type R+3 et de sept ailes de type R+1 à R+3.

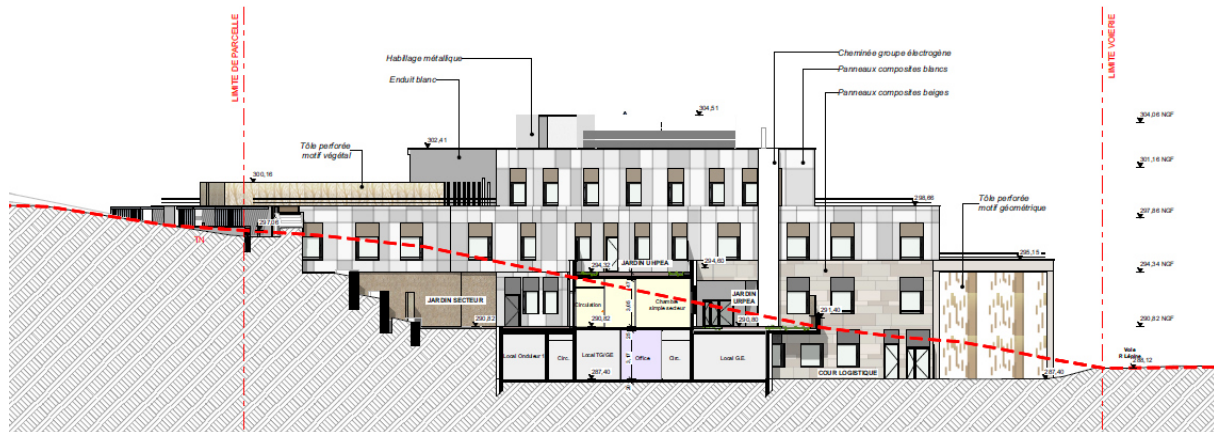
Vue en coupe du projet
