Rapport de mission de repérage des matériaux et produits contenant de l'amiante dans les immeubles bâtis avant réalisation de travaux

Numéro de dossier : 22-846 DAAT INSERM CIML

Adresse	Rue : Parc scientifique & Technologique de Luminy 163 avenue de luminy Bât., escalier, niveau, appartement n°, lot n°: Lot numéro Non communiqué, Code postal, ville : . 13009 MARSEILLE 09
Périmètre de repérage : CIML R-1 Animalerie
Type de logement :
Fonction principale du bâtiment : Enseignements supérieur/Recherche
Date de construction : Date du permis de construire non connue

Travaux de réfection de la zone pour la création de vestiaires, sanitaires. Selon mail du 29 mars

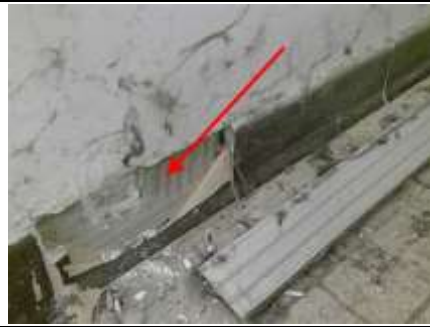
Photo n° PhA001

Localisation : R-1 - Animalerie - Pièce 1

Description : Colle de plinthe Marron

M001 : Colle de plinthe Marron					
Niveau : R-1					
Localisation	n° de sondage	Description	Echantillon	N° Echantillon	Photo
Animalerie - Pièce 1	1	Identifiant : M001 Description : Colle de plinthe Marron Résultat : Absence d'amiante	Oui R-1 - Animalerie - Pièce 1	P001

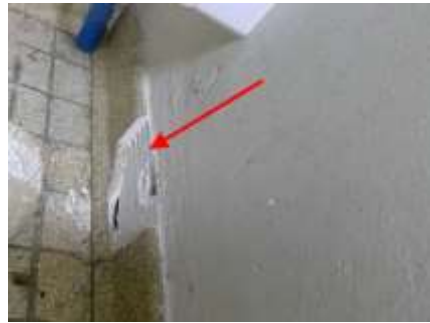
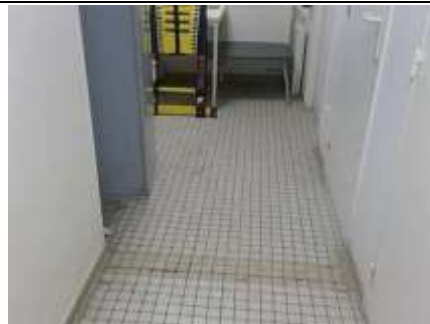
Photo n° PhA002

Localisation : R-1 - Animalerie - Pièce 1

Description : Colle blanche de plinthe jaune

M002 : Colle blanche de plinthe jaune					
Niveau : R-1					
Localisation	n° de sondage	Description	Echantillon	N° Echantillon	Photo
Animalerie - Pièce 1	1	Identifiant : M002 Description : Colle blanche de plinthe jaune Résultat : Absence d'amiante	Oui R-1 - Animalerie - Pièce 1	P002

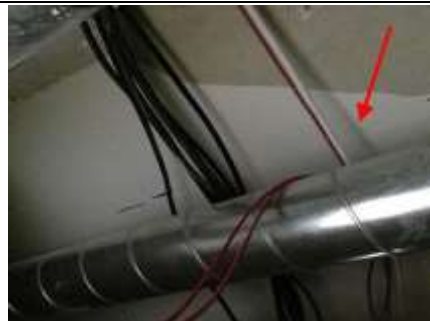
Photo n° PhA003

Localisation : R-1 - Animalerie - Pièce 1

Description : Enduit à base de plâtre projeté

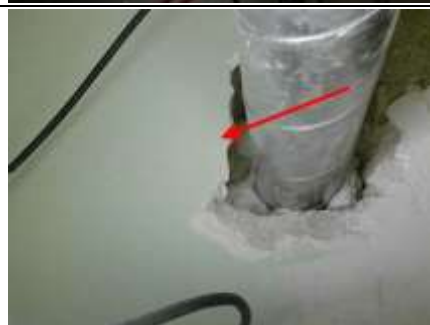
Photo n° PhA004

Localisation : R-1 - Animalerie - Pièce 1

Description : Enduit à base de plâtre lissé ou taloché + peinture verte dans plenum

Localisation	n° de sondage	Description	Echantillon	N° Echantillon	Photo
Animalerie - Pièce 1	1	<u>Identifiant</u> : M004 <u>Description</u> : Enduit à base de plâtre lissé ou taloché + peinture verte dans plenum <u>Résultat</u> : Absence d'amiante	Oui R-1 - Animalerie - Pièce 1	P004

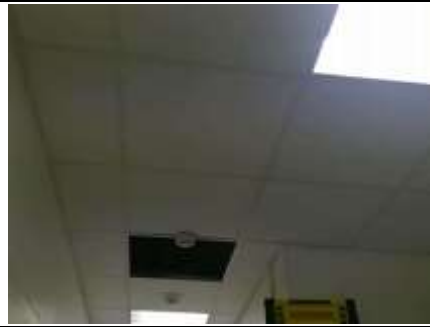
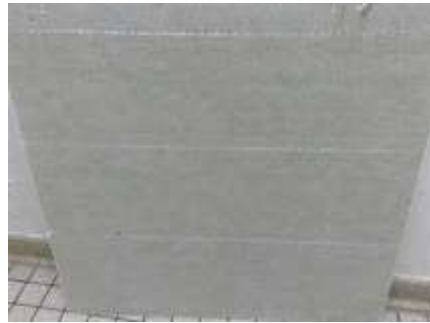
Photo n° PhA005
Localisation : R-1 - Animalerie - Pièce 1
Ouvrage : 4 - Plafonds et faux plafonds - Faux plafonds
Partie d'ouvrage : Panneaux et plaques
Description : Panneaux et plaques blanches

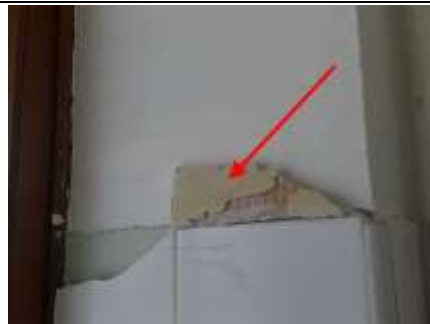
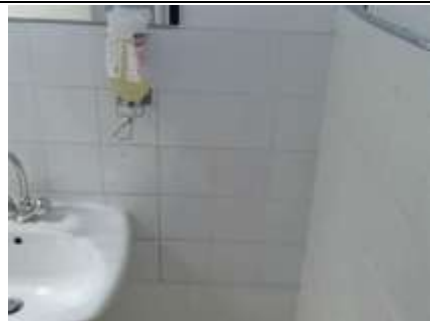
Photo n° PhA006
Localisation : R-1 - Animalerie - Pièce 2 - Douche
Ouvrage : 3 - Parois verticales intérieures - Revêtements de murs, poteaux, cloisons, gaines, coffres
Partie d'ouvrage : Colle de faïence
Description : Colle blanche de faïence blanche

Localisation	n° de sondage	Description	Echantillon	N° Echantillon	Photo
Animalerie - Pièce 2 - Douche	1	<u>Identifiant</u> : M006 <u>Description</u> : Colle blanche de faïence blanche <u>Résultat</u> : Absence d'amiante	Oui R-1 - Animalerie - Pièce 2 - Douche	P006

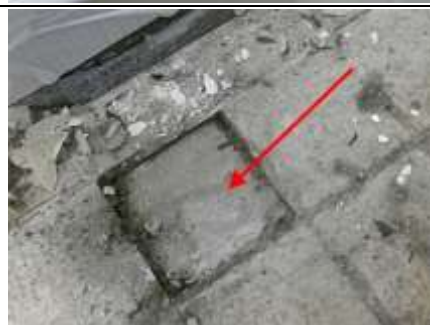
Photo n° PhA007
Localisation : R-1 - Animalerie - Pièce 1
Ouvrage : 5 - Planchers et planchers techniques - Revêtements de sols
Partie d'ouvrage : Colle de carrelage
Description : Colle grise de carrelage jaune tacheté 5*5

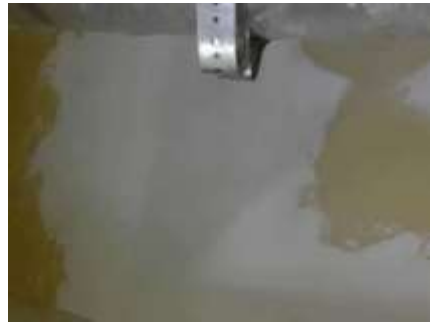
Photo n° PhA008
Localisation : R-1 - Animalerie - Pièce 5 - Salle de repos
Ouvrage : 3 - Parois verticales intérieures - Cloisons sèches (assemblées, préfabriquées)
Partie d'ouvrage : Bandes calicot
Description : Bandes calicot

Localisation	n° de sondage	Description	Echantillon	N° Echantillon	Photo
Animalerie - Pièce 5 - Salle de repos	1	<u>Identifiant</u> : M008 <u>Description</u> : Bandes calicot <u>Résultat</u> : Absence d'amiante	Oui R-1 - Animalerie - Pièce 5 - Salle de repos	P008

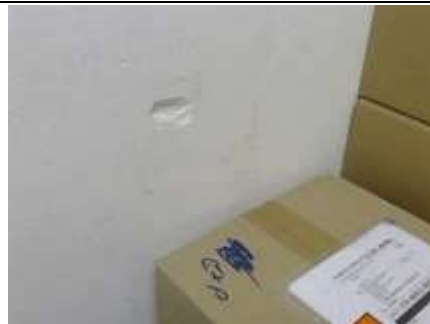
Photo n° PhA009
Localisation : R-1 - Animalerie - Pièce 8 - Salle de stock
Ouvrage : 3 - Parois verticales intérieures - Murs et cloisons maçonnés
Partie d'ouvrage : Enduit à base de plâtre lissé ou taloché
Description : Enduit à base de plâtre lissé ou taloché

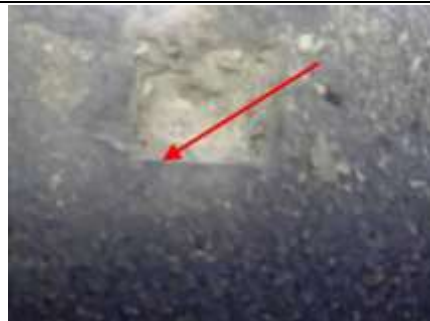
Photo n° PhA010
Localisation : R-1 - Animalerie - Pièce 8 - Salle de stock
Ouvrage : 5 - Planchers et planchers techniques - Revêtements de sols
Partie d'ouvrage : Colle non bitumineuse
Description : Colle non bitumineusemarron de linileum bleu

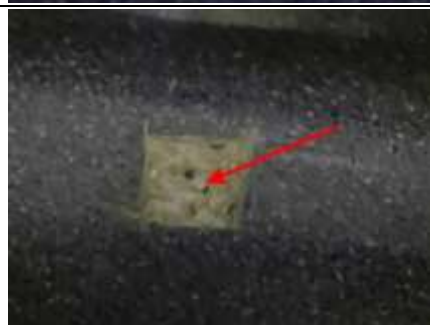
Photo n° PhA011
Localisation : R-1 - Animalerie - Pièce 8 - Salle de stock
Ouvrage : 5 - Planchers et planchers techniques - Revêtements de sols
Partie d'ouvrage : Ragréege
Description : Ragréege

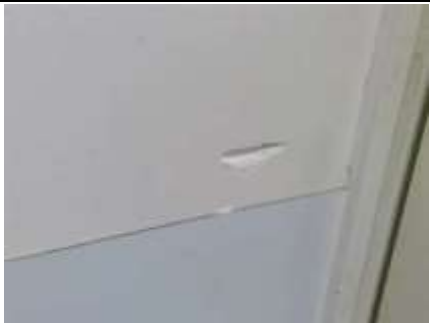
<p>Photo n° PhA012 Localisation : R-1 - Animalerie - Pièce 7 - Couloir Ouvrage : 3 - Parois verticales intérieures - Murs et cloisons maçonnés Partie d'ouvrage : Enduit à base de plâtre lissé ou taloché Description : Enduit à base de plâtre lissé ou taloché</p>

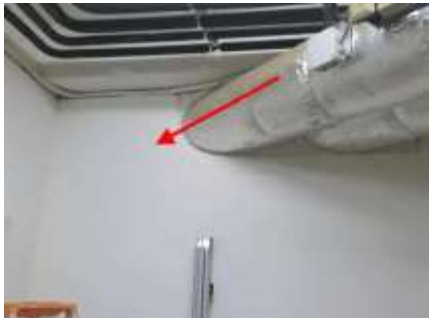
<p>Photo n° PhA013 Localisation : R-1 - Pièce 9 - Réseve atelier Ouvrage : 3 - Parois verticales intérieures - Cloisons sèches (assemblées, préfabriquées) Partie d'ouvrage : Panneaux de cloisons lisses ou moulurées, préfabriquées ou non Description : Panneaux de cloisons lisses ou moulurées, préfabriquées ou non</p>
