N/Réf : STO-24-092-RAPP-A-DIAG-Diagnostic plancher des combles - INJA (75007)

## Diagnostic structurel - Vérification à froid du plancher des combles de l'INJA

Edifice : Institut national des jeunes aveugles (INJA)  
56 Bd des Invalides,  
75007 Paris - France

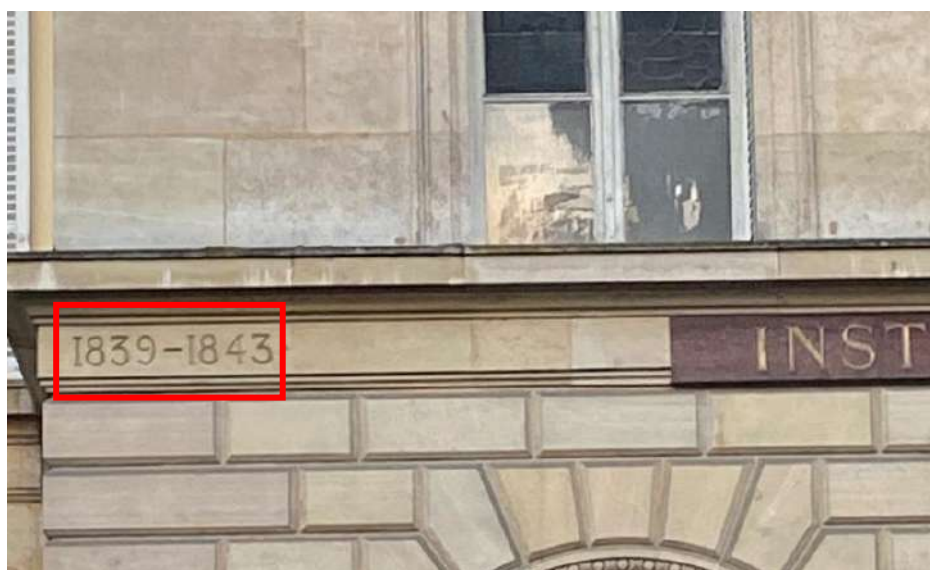
L'inscription gravée sur la façade du bâtiment précise la période de construction : 1839-1843.

Figure 3 - Photo des dates gravées en façade

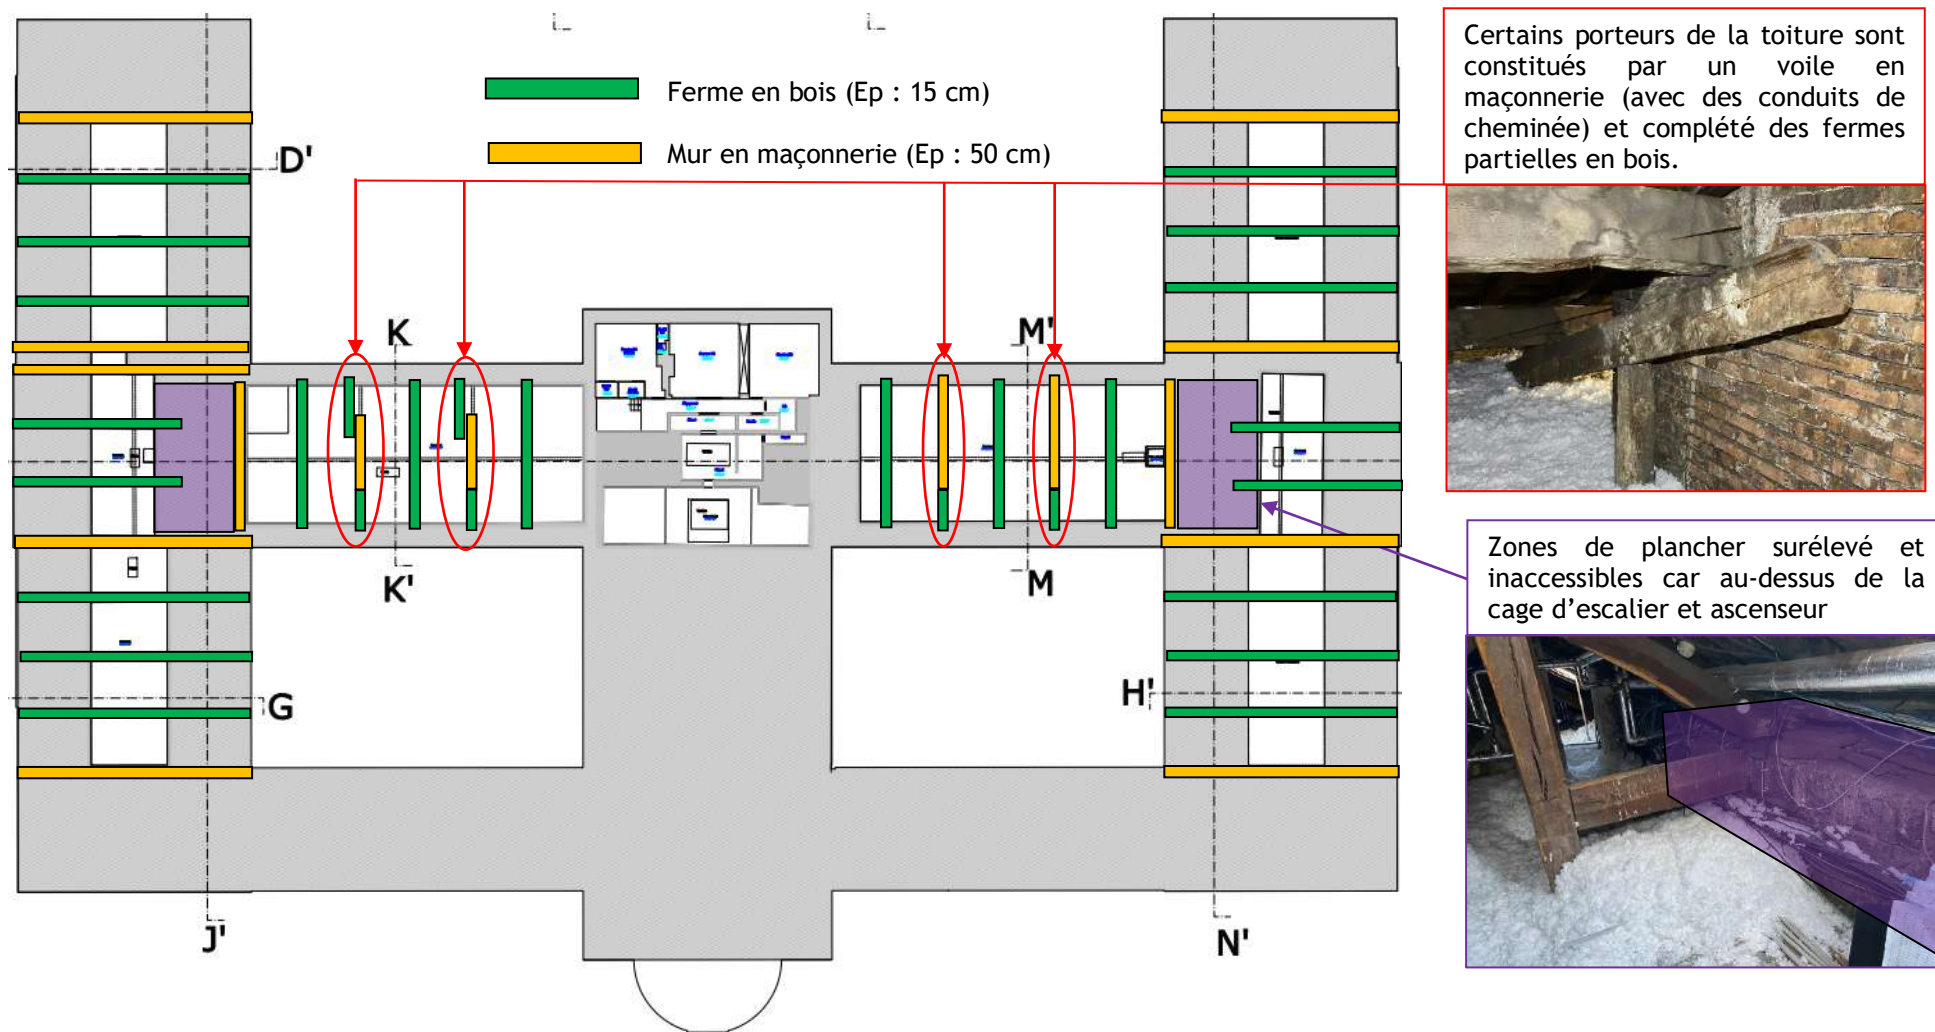
Figure 5 - Principe structurel sur fond de plan des combles géomètre - Vue de dessus

Les planchers bas des combles sont constitués de solives bois portant sur les entrails des fermes en bois et sur les murs en maçonneries (excepté dans les zones avec trémie).

Les assemblages entre les joues des entrails et les solives semblent être réalisés en tenon mortaise.

Les fermes et murs de maçonnerie sont espacés de 3,3 mètres en moyenne (variable entre 3,1 m et 3,6 m).

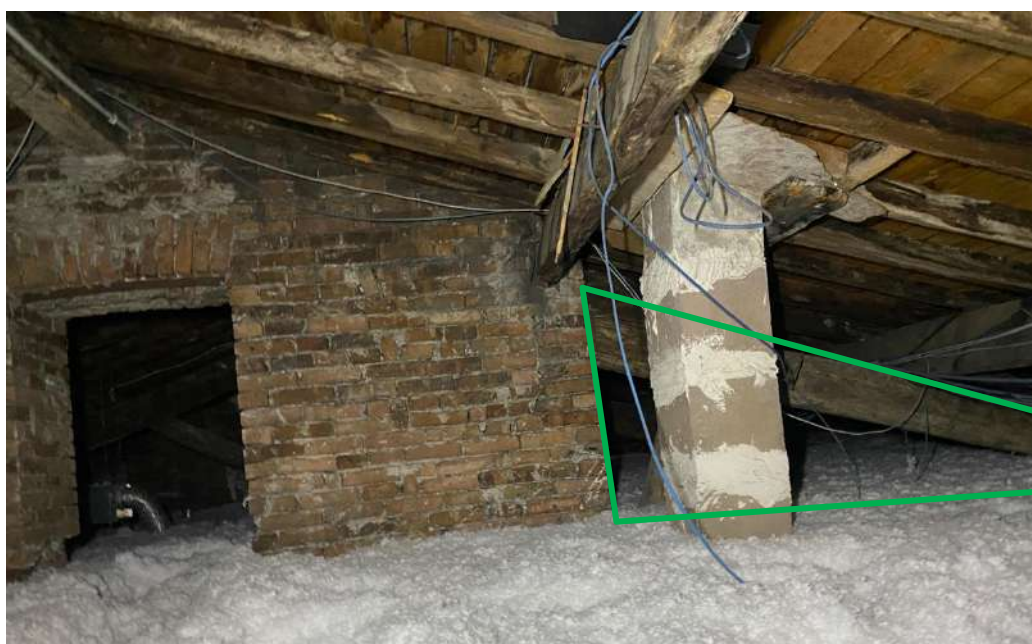
Figure 7 - Porteur composé d'une partie maçonnée et d'une ferme partiel (en vert) - Combles zone I

Les murs en maçonneries de pierre correspondent aux souches de cheminées visibles depuis l'extérieur du bâtiment (en toiture).

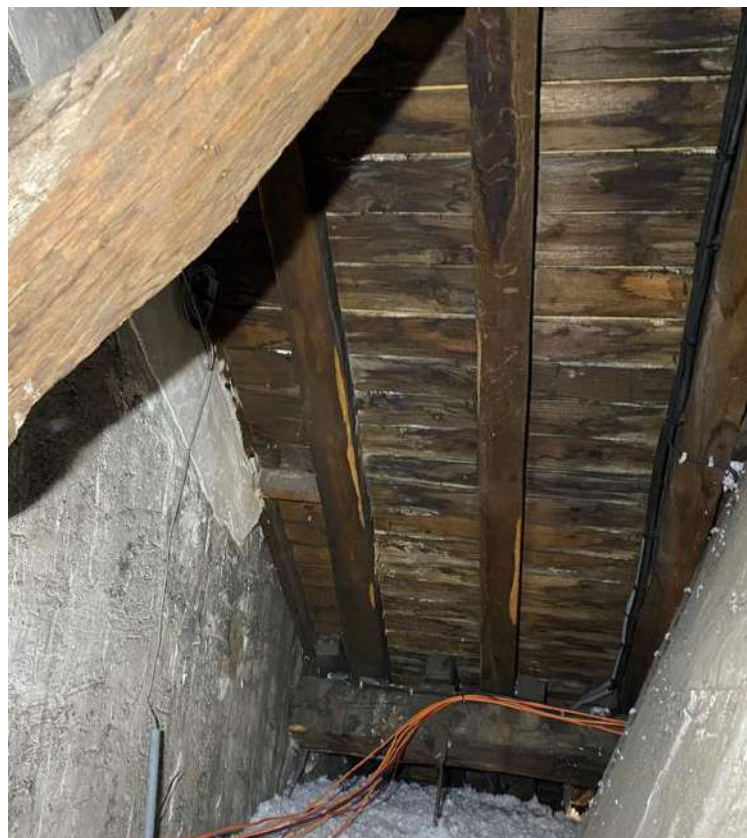
Figure 12 - Chevrons et voliges - Depuis les combles de l'aile S

Une couverture en zinc est posée sur un voligeage en bois fixé dans les chevrons.

- Epaisseur = 1 cm

- Hauteur moyenne = 9 cm
- Largeur moyenne = 9 cm
- Entre-axe moyen = 39 cm

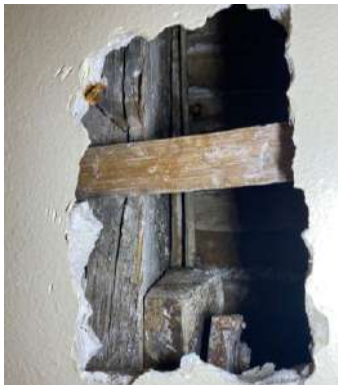
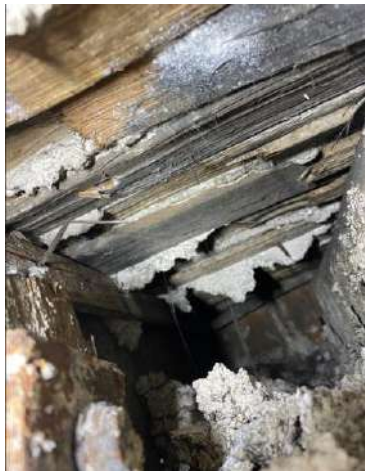
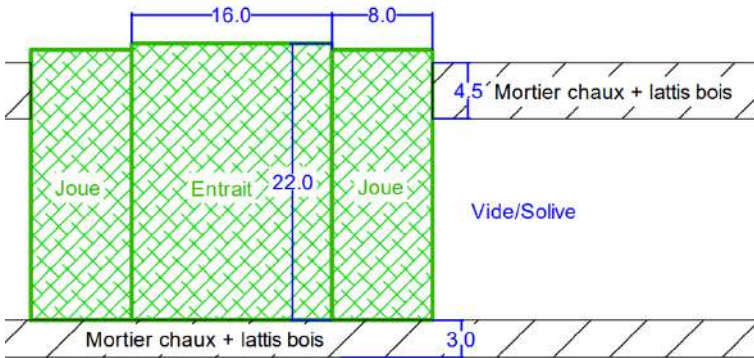
Élément sondé	Photos	Coupe (cm)	Dimensions / Remarques
Entrait Bois - S1 - PH R+3

<p>Largeur : 160 mm Hauteur : 220 mm</p> <p>Largeur de portée : 3,5 m Portée : 6,8 m</p> <p>Ep du lattes bois + mortier de chaux en sous-face : 3 cm</p> <p>Ep du lattes bois + mortier de chaux au-dessus des solives : 4,5 cm</p> <p>Bois en bon état apparent</p> <p>Le lattes est porté par les solives perpendiculaires à l'entrail.</p>

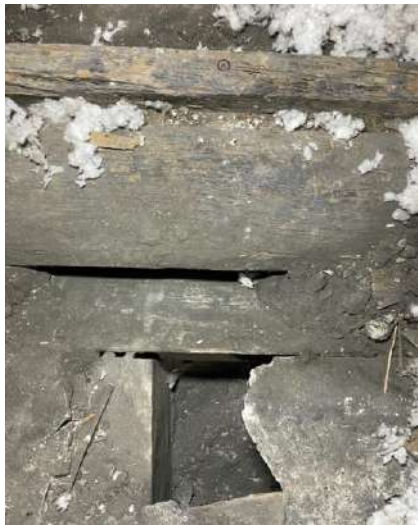
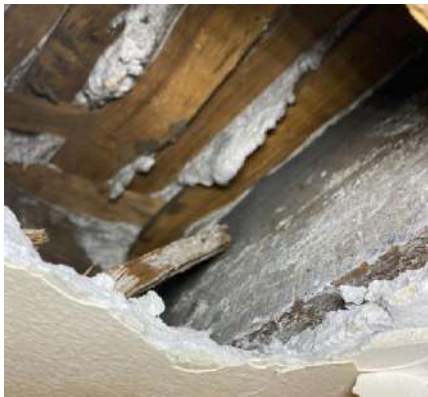
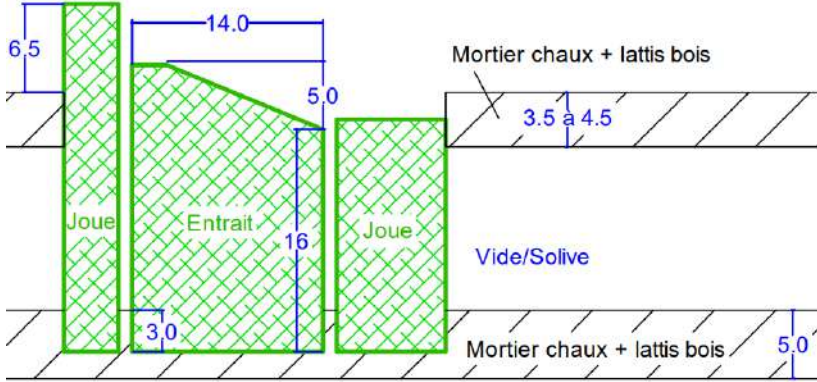
Élément sondé	Photos	Coupe (cm)	Dimensions / Remarque
Entrait Bois - S2 - PH R+3

<p>Largeur : 140 mm Hauteur : 210 mm</p> <p>Largeur de portée : 3,45 m Portée : 6,8 m</p> <p>Épaisseur du lattis bois + mortier de chaux en sous-face : 2 cm</p> <p>Ep du lattis bois + mortier de chaux au-dessus des solives : 3,5 à 4,5 cm</p> <p>Bois en bon état apparent.</p> <p>Le lattis est porté par les solives perpendiculaires à l'entrain.</p>

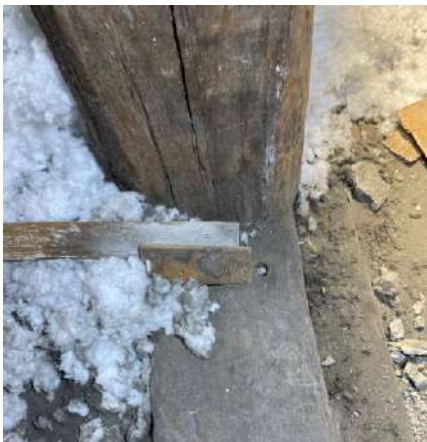
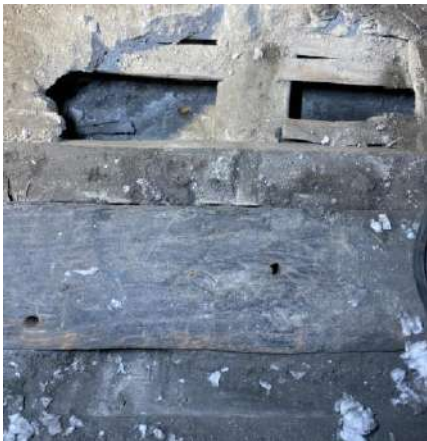
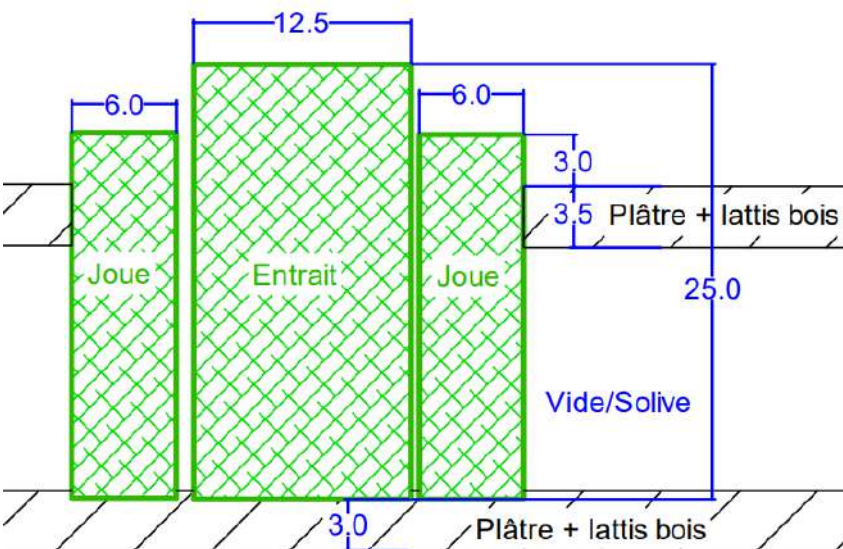
Élément sondé	Photos	Coupe (cm)	Dimensions / Remarques
Entrait Bois - D1 - PH R+3

<p>Largeur : 125 mm Hauteur : 250 mm</p> <p>Largeur de portée : 3,3 m Portée : 6,8 m</p> <p>Épaisseur du lattes bois + plâtre en sous-face : 3 cm</p> <p>Ep du lattes bois + mortier de chaux au-dessus des solives : 3,5 cm</p> <p>Bois en bon état apparent.</p> <p>Le lattes est porté par les solives perpendiculaires à l'entrain.</p>

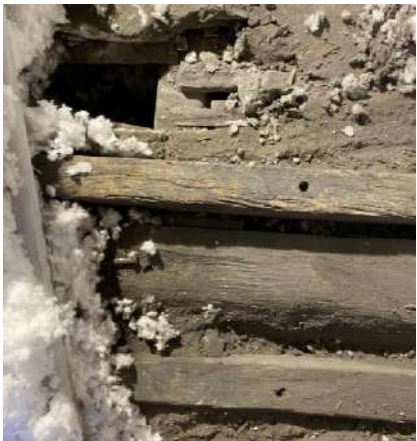
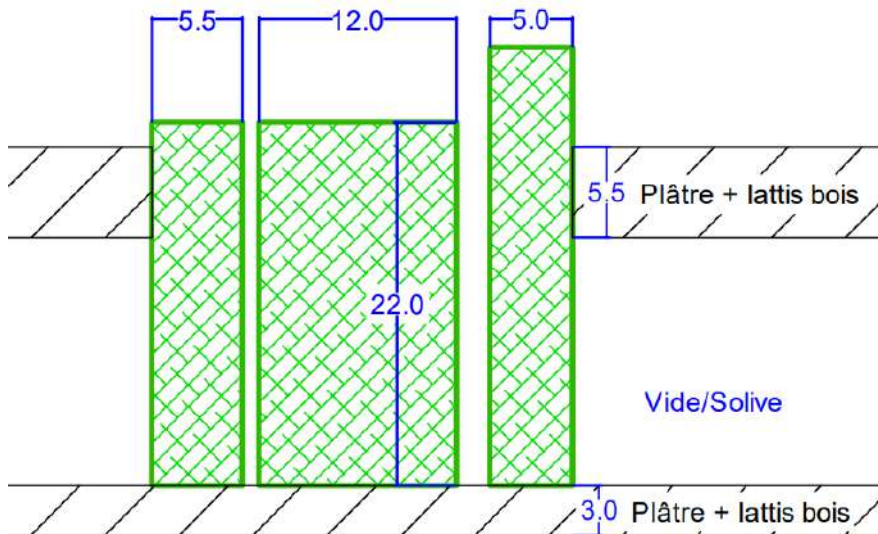
Élément sondé	Photos	Coupe (cm)	Dimensions / Remarques
Entrait Bois - D2 - PH R+3

<p>Largeur : 120 mm Hauteur : 220 mm</p> <p>Largeur de portée : 3,4 m Portée : 6,8 m</p> <p>Epaisseur du lattes bois + plâtre en sous-face : 3 cm</p> <p>Ep du lattes bois + mortier de chaux au-dessus des solives : 5,5 cm</p> <p>Bois en bon état apparent.</p> <p>Le lattes est porté par les solives perpendiculaires à l'entrain.</p>

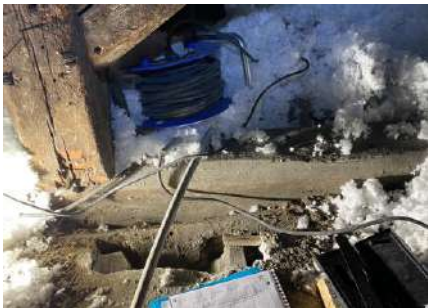
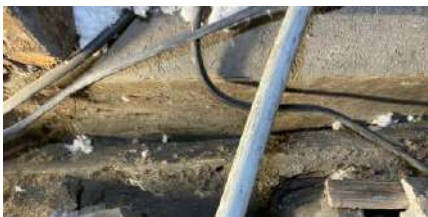
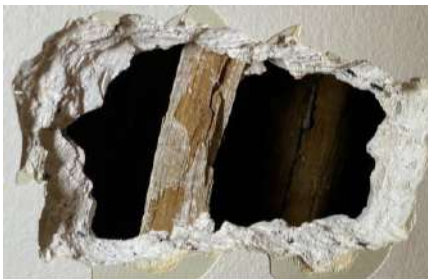
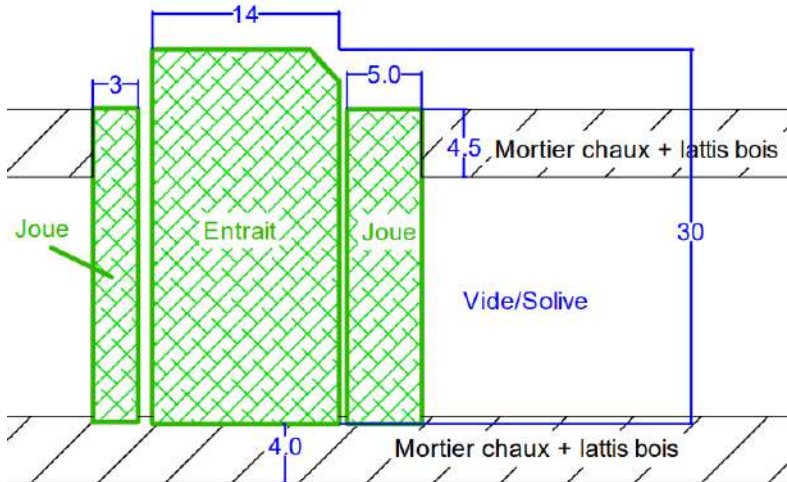
Élément sondé	Photos	Coupe (cm)	Dimensions / Remarques
Entrait Bois - I1 - PH R+3

<p>Largeur : 140 mm Hauteur : 300 mm</p> <p>Largeur de portée : 3,4 m Portée : 9,9 m</p> <p>Epaisseur du lattes bois + mortier de chaux en sous-face : 4 cm</p> <p>Ep du lattes bois + mortier de chaux au-dessus des solives : 4,5 cm</p> <p>Bois en bon état apparent.</p> <p>Le lattes est porté par les solives perpendiculaires à l'entrait.</p>

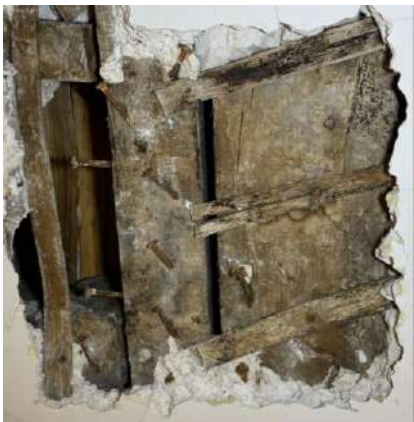
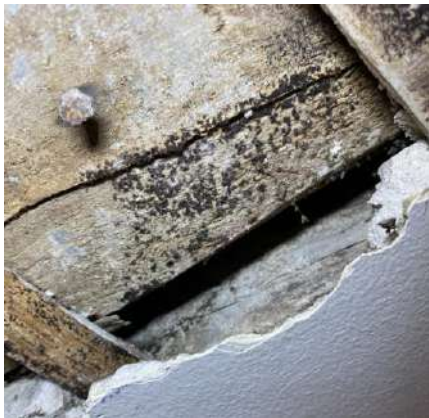
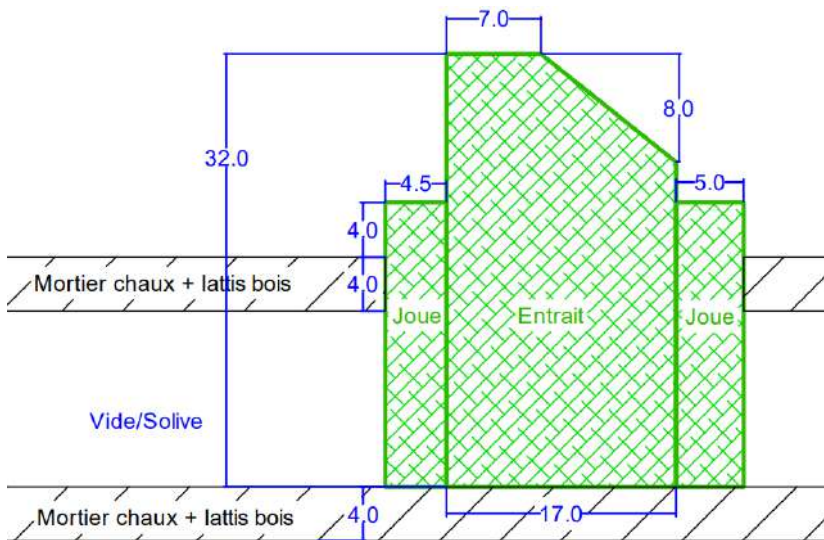
Élément sondé	Photos	Coupe (cm)	Dimensions / Remarques
Entrait Bois - I2 - PH R+3

<p>Largeur : 17,0 mm Hauteur : 320 mm</p> <p>Largeur de portée : 3,3 m Portée : 9,9 m</p> <p>Epaisseur du latis bois + mortier de chaux en sous-face : 4 cm</p> <p>Ep du latis bois + mortier de chaux au-dessus des solives : 4 cm</p> <p>Traces noires en sous-face de l'entrail.</p> <p>Le latis est porté par les solives perpendiculaires à l'entrail.</p>

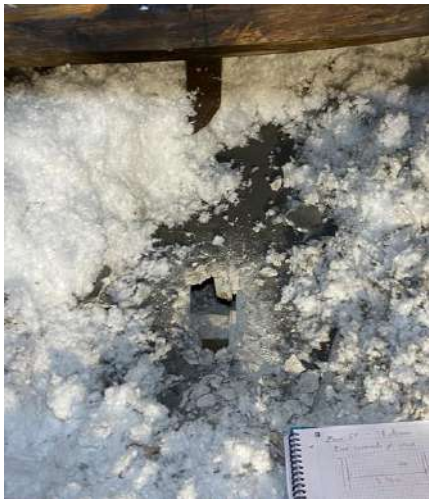
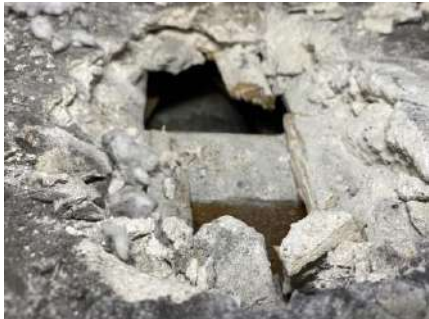
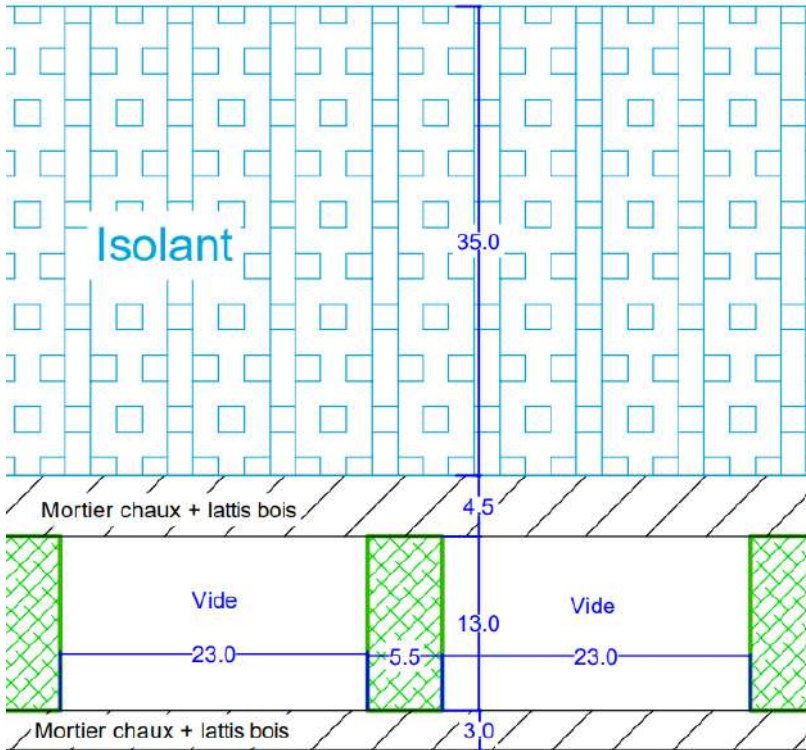
Élément sondé	Photos	Coupe (cm)	Dimensions / Remarques
Solivage Bois - S1 - PH R+3

<p>Largeur moyenne : 55 mm Hauteur moyenne : 130 mm</p> <p>Entre-axe moyen : <math>230 + 55 = 285</math> mm Portée max : 3,4 m</p> <p>Ep isolant type ouate de cellulose : 35 cm</p> <p>Epaisseur du lattes bois + mortier de chaux au-dessus : 4,5 cm Epaisseur du lattes bois + mortier de chaux en sous-face : 3 cm</p> <p>Bois en bon état apparent</p>

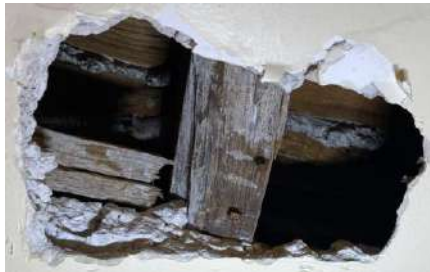
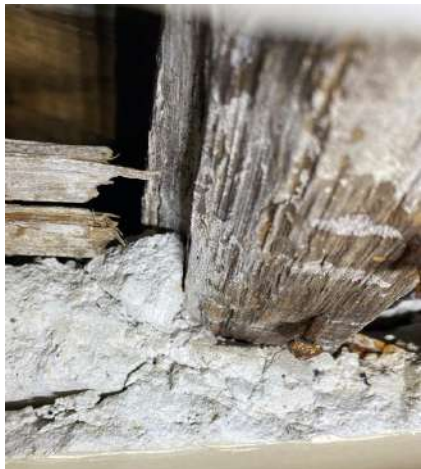
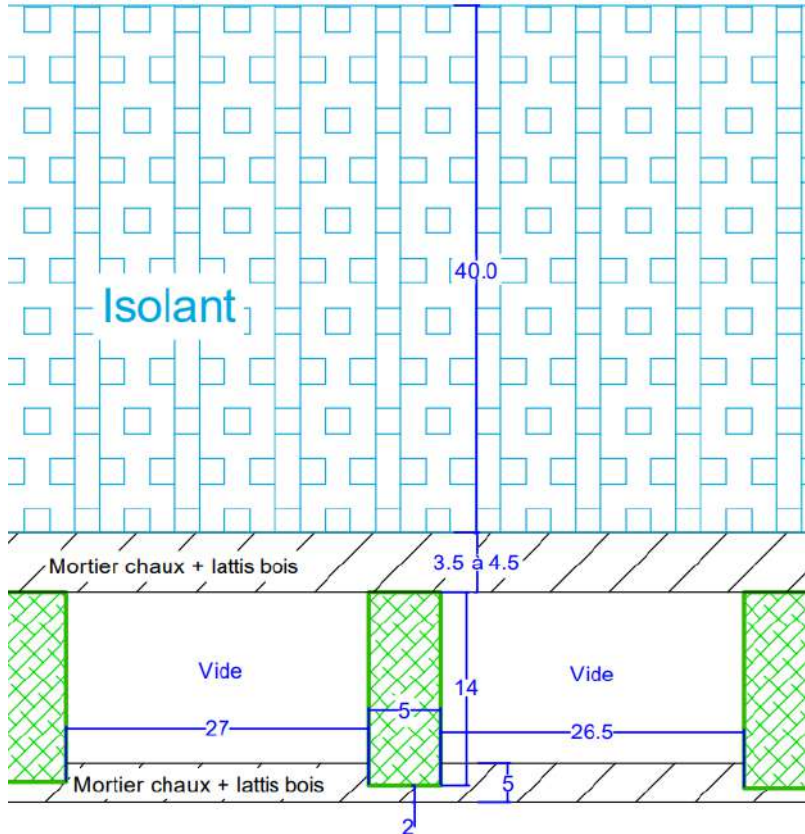
Elément sondé	Photos	Coupe (cm)	Dimensions / Remarques
Solivage Bois - S2 - PH R+3

<p>Isolant</p> <p>Mortier chaux + lattis bois</p> <p>Vide</p> <p>Mortier chaux + lattis bois</p> <p>40.0</p> <p>3.5 à 4.5</p> <p>14</p> <p>5</p> <p>27</p> <p>26.5</p> <p>5</p> <p>2</p>	<p>Largeur moyenne : 50 mm Hauteur moyenne : 140 mm</p> <p>Entre-axe moyen : <math>270 + 50 = 330</math> mm Portée max : 3,4 m</p> <p>Ep isolant type ouate de cellulose : 40 cm</p> <p>Epaisseur du lattis bois + mortier de chaux au-dessus : 3,5 à 4,5 cm</p> <p>Epaisseur du lattis bois + mortier de chaux en sous-face : 5 cm (dont 2cm sous solive)</p> <p>Bois en bon état apparent</p>

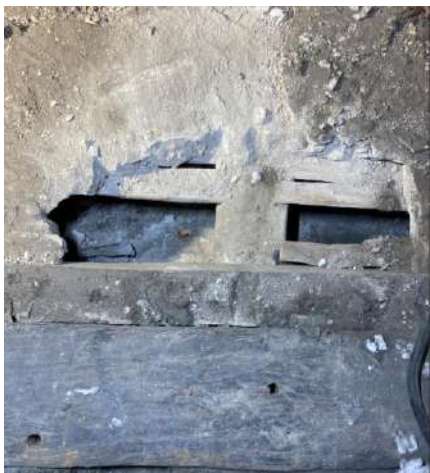
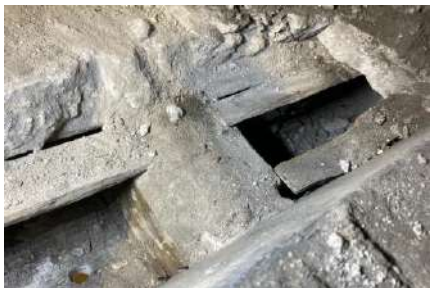
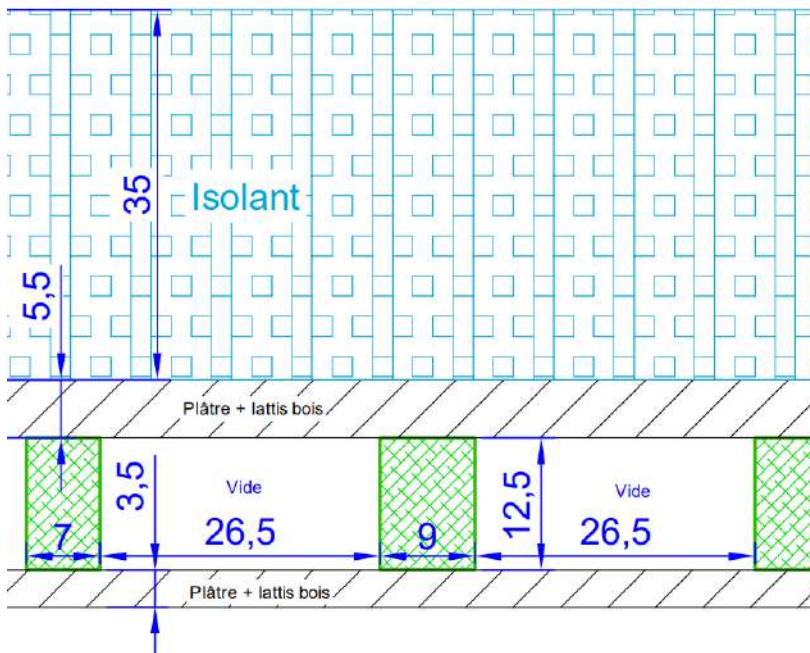
Élément sondé	Photos	Coupe (cm)	Dimensions / Remarques
Solivage Bois - D1 - PH R+3

<p>Largeur moyenne : 80 mm Hauteur moyenne : 125 mm</p> <p>Entre-axe moyen : <math>265 + 80 = 345</math> mm Portée max : 3,2 m</p> <p>Ep isolant type ouate de cellulose : 35 cm</p> <p>Epaisseur du lattes bois + plâtre au-dessus : 5,5 cm</p> <p>Epaisseur du lattes bois + plâtre en sous-face : 3,5 cm</p> <p>Bois en bon état apparent</p>

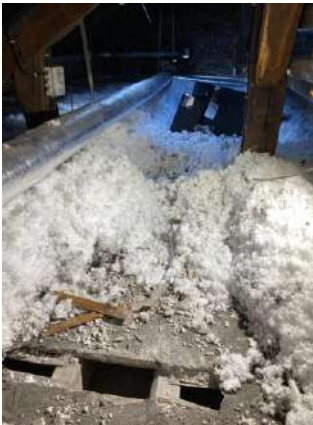
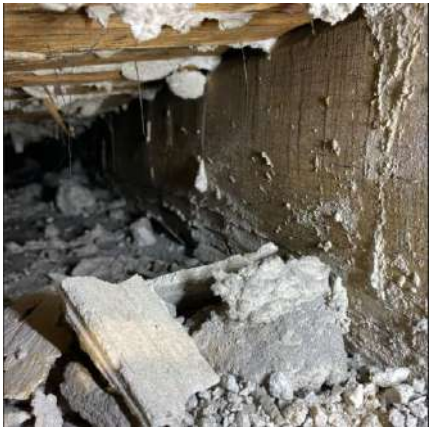
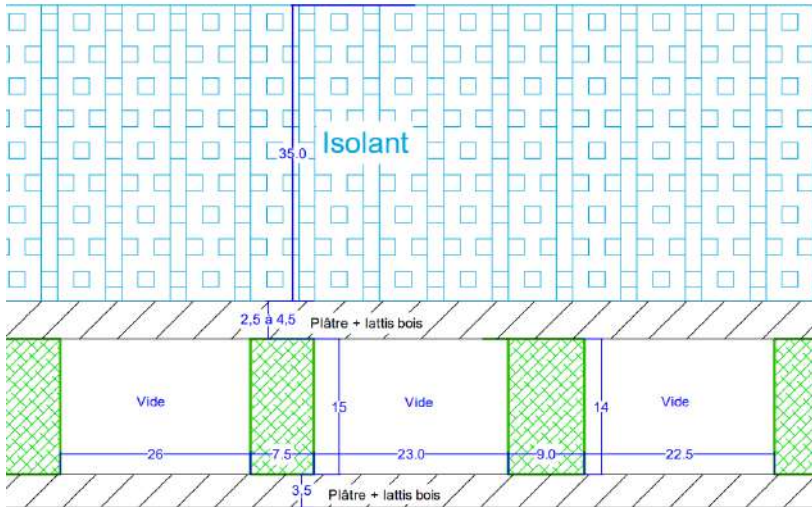
Élément sondé	Photos	Coupe (cm)	Dimensions / Remarques
Solivage Bois - D2 - PH R+3

<p>Largeur moyenne : 82 mm Hauteur moyenne : 145 mm</p> <p>Entre-axe moyen : <math>238 + 82 = 320</math> mm Portée max : 3,4 m</p> <p>Ep isolant type ouate de cellulose : 35 cm</p> <p>Epaisseur du lattis bois + plâtre au-dessus : variable 2,5 à 4,5 cm</p> <p>Epaisseur du lattis bois + plâtre en sous-face : 3,5 cm</p> <p>Bois en bon état apparent</p>

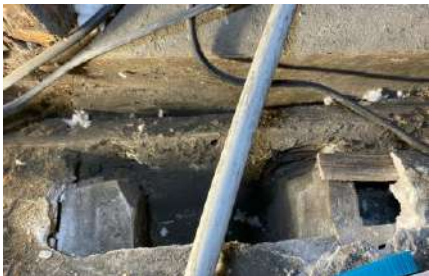
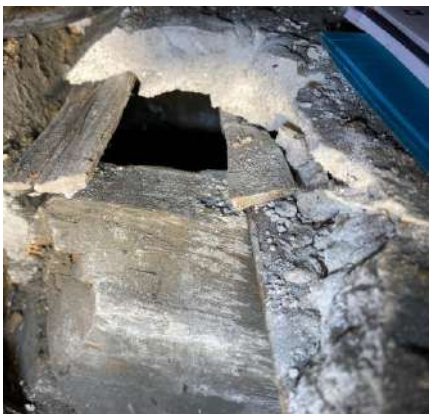
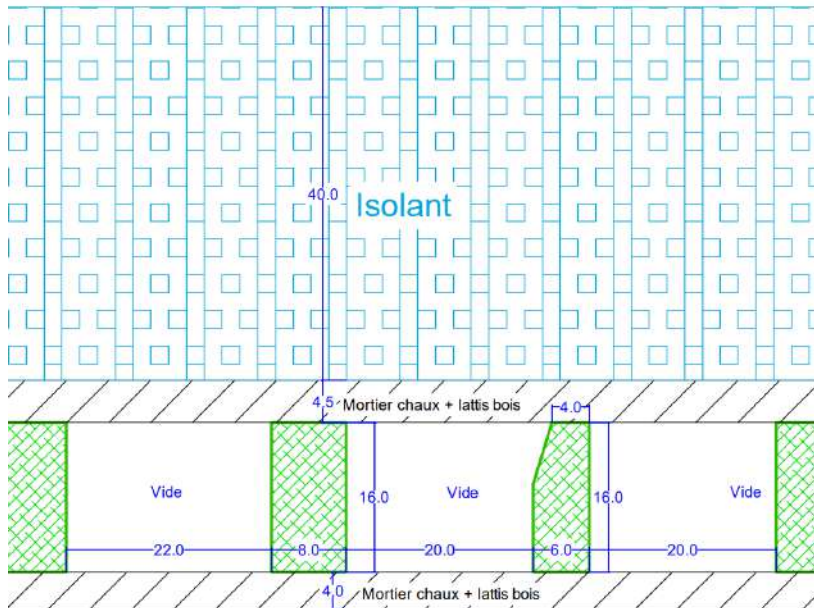
Élément sondé	Photos	Coupe (cm)	Dimensions / Remarques
Solivage Bois - I1 - PH R+3

<p>Largeur moyenne : 70 mm Hauteur moyenne : 160 mm</p> <p>Entre-axe moyen : <math>210 + 70 = 280</math> mm Portée : 3,4 m</p> <p>Ep isolant type ouate de cellulose : 40 cm</p> <p>Epaisseur du lattis bois + mortier de chaux au-dessus : 4,5 cm</p> <p>Epaisseur du lattis bois + mortier de chaux en sous-face : 4 cm</p> <p>Bois en bon état apparent</p>

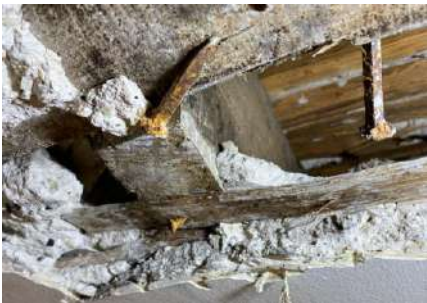
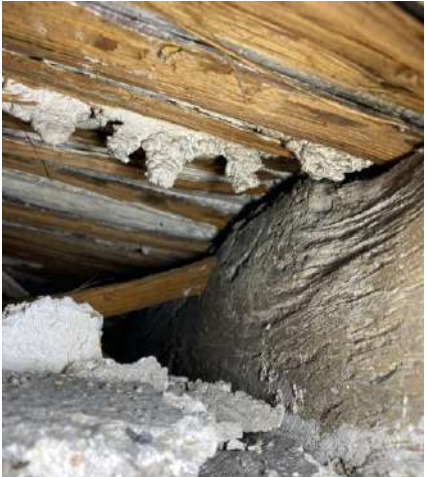
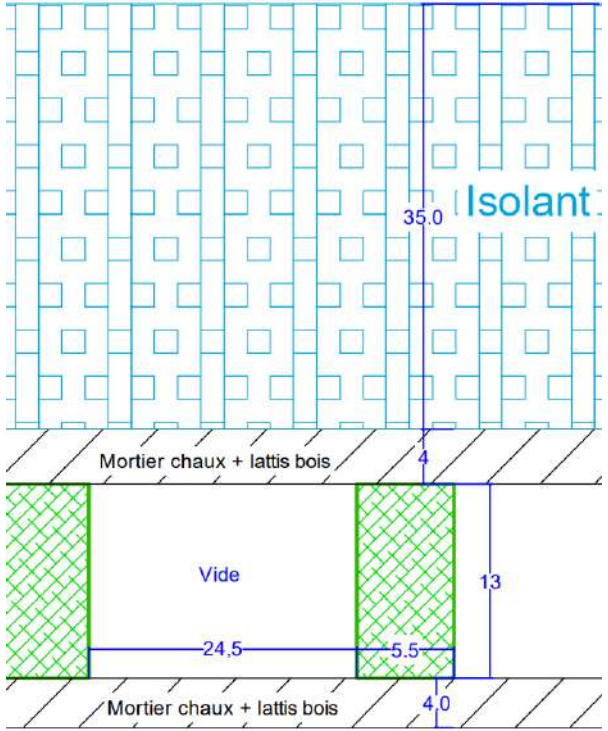
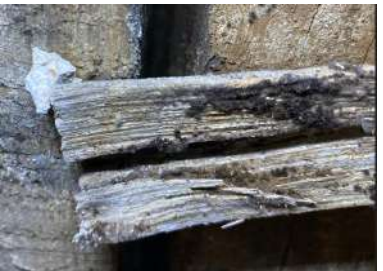
Élément sondé	Photos	Coupe (cm)	Dimensions / Remarques
Solivage Bois - I2 - PH R+3

<p>Largeur moyenne : 55 mm Hauteur moyenne : 130 mm</p> <p>Entre-axe moyen : <math>245 + 55 = 300</math> mm Portée : 3,1 m</p> <p>Ep isolant type ouate de cellulose : 35 cm</p> <p>Epaisseur du lattis bois + mortier de chaux au-dessus : 4 cm</p> <p>Epaisseur du lattis bois + mortier de chaux en sous-face : 4 cm</p> <p>Traces noires en sous-face du lattis bois :</p>

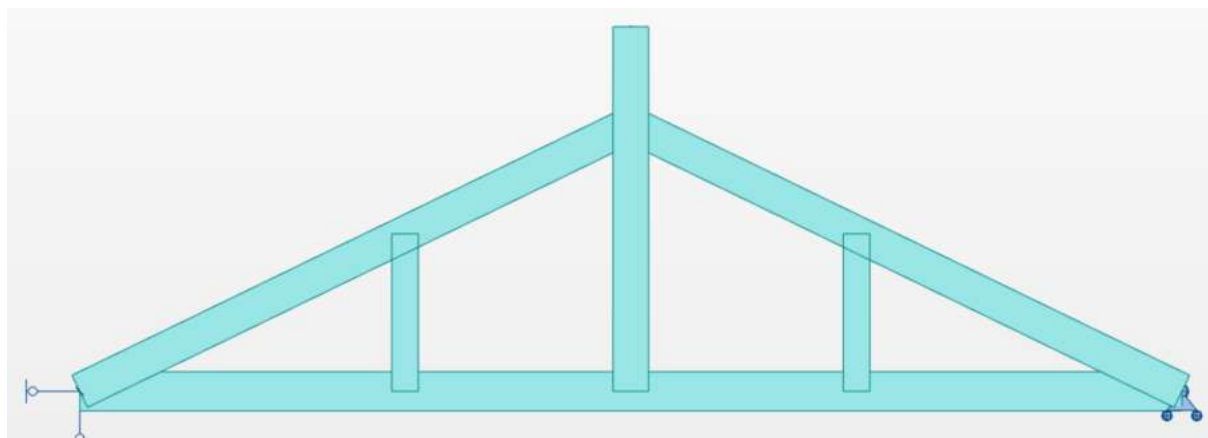
Figure 13 - Modèle RSA des fermes présentes dans les Ailes S et D

Les barres sont toutes articulées les unes par rapport aux autres. Un appui est glissant, permettant de mettre l'entrait en traction.

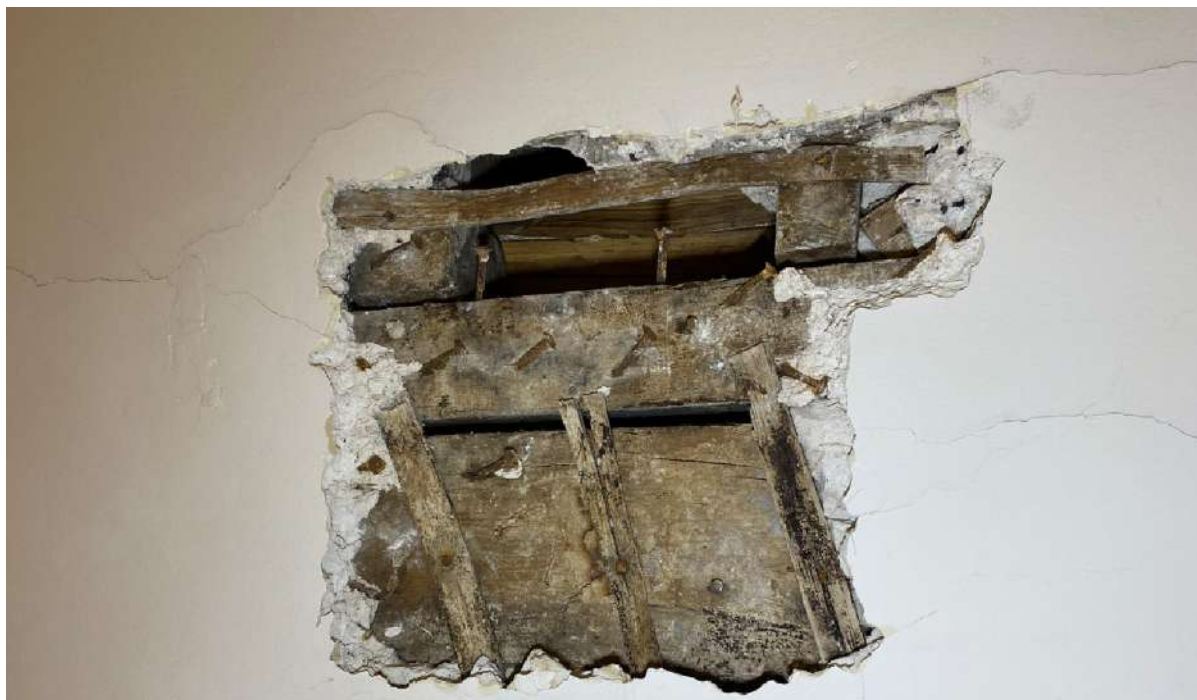
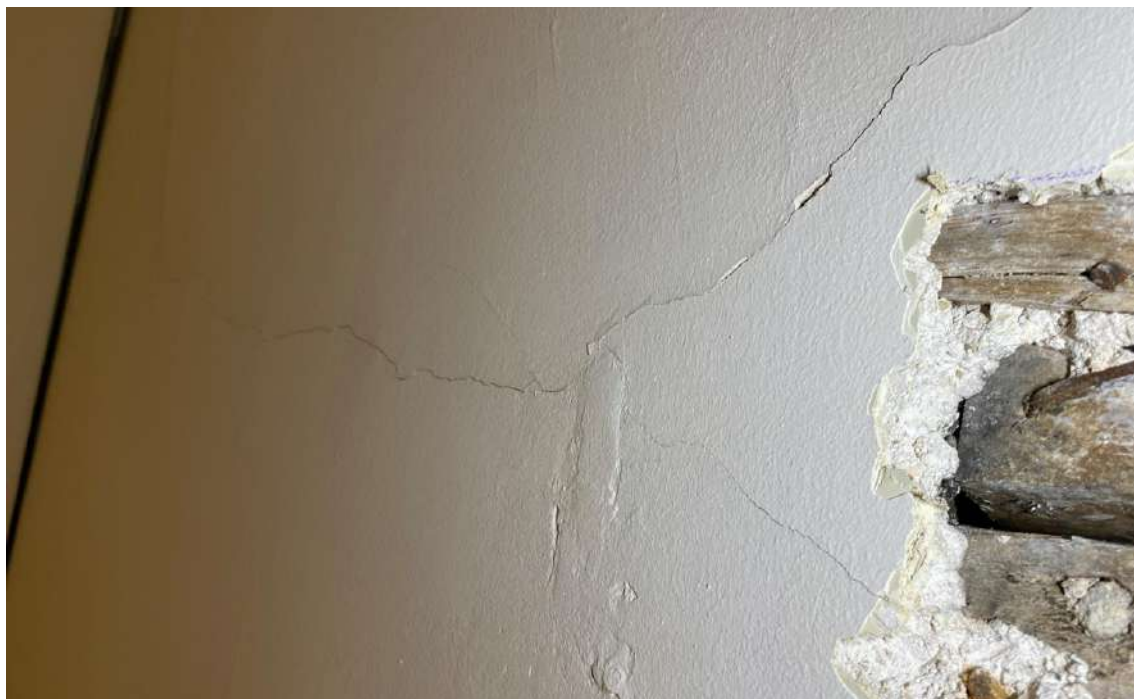
Le seul type de désordre rencontré est la présence de fissure dans le revêtement en sous-face du plancher des combles (PH R+3).

Le désordre est catégorisé en classe 2 (élément de protection présente un défaut).

Les fissures sont positionnées le long de la sous-face des entrails (ferme bois) dans les circulations.

Figure 21 - Fissure zone I (centrale) - Sondage I2 - PH R+3

Ce phénomène est peut-être combiné à l'augmentation de la section des entrails dû à une augmentation de l'humidité du bois dans le passé.

Dans ces cas, les déformations ne remettent pas en cause la solidité des entrails.

Il est préconisé de veiller à l'absence de fuite de la toiture et des réseaux présents dans les combles.

Les fissures présentes dans le pâtre/enduit de chaux, remet en cause la capacité coupe-feu de la protection. Il faut considérer ces désordres dans les calculs aux feu.

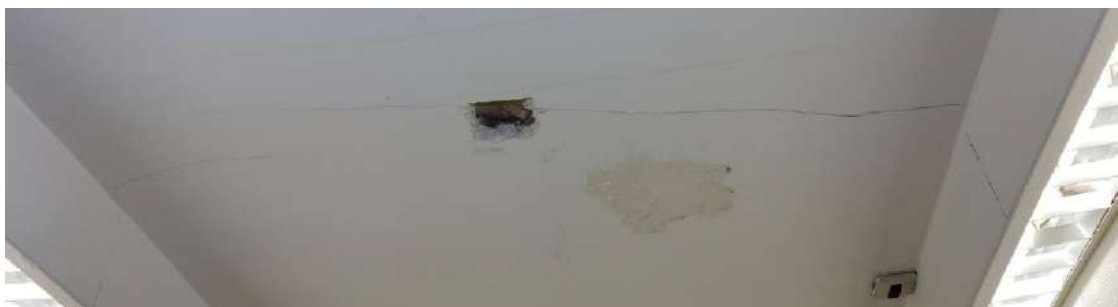
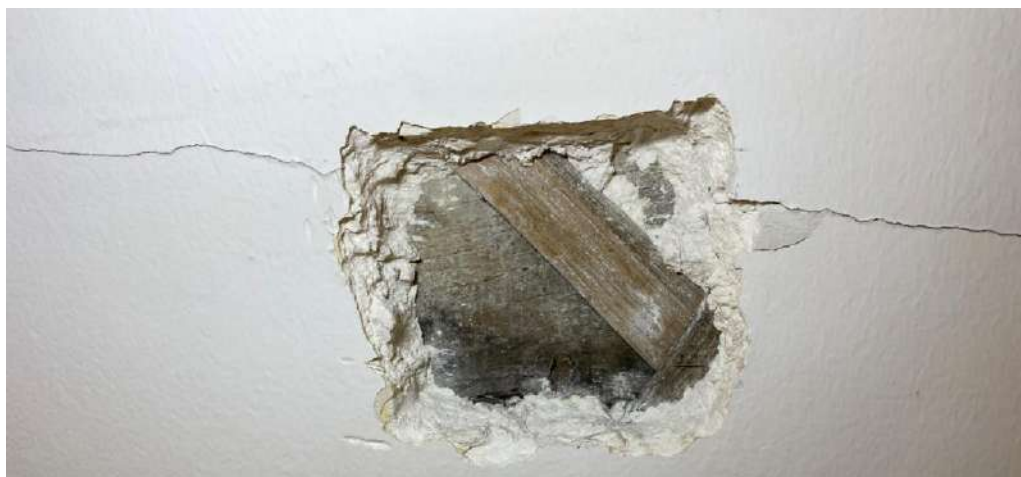
Figure 22 - Fissure Aile D - Sondage D2 - PH R+3

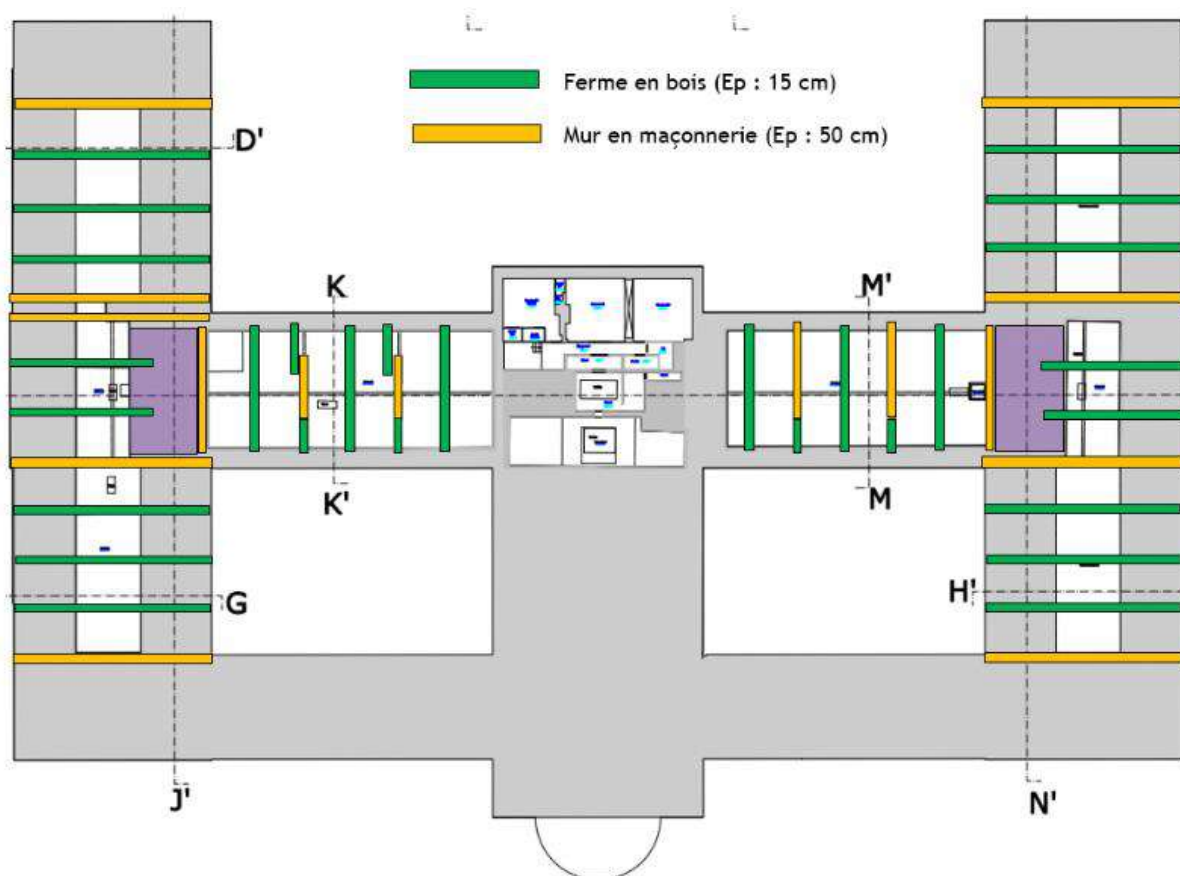
Figure 24 - Plan des principes structurels sur fond de plan géomètre des combles

Deux types de fermes en bois sont distinguées :

- Les fermes des ailes (Zones S et D), à entrail retoussé ;
- Les fermes de la zone centrale (Zone I).
