[Institut National des Jeunes Aveugles

Paris 7<sup>ème</sup>

ÉTUDE STRATIGRAPHIQUE

de repeints sur les menuiseries, la grille et les candélabres

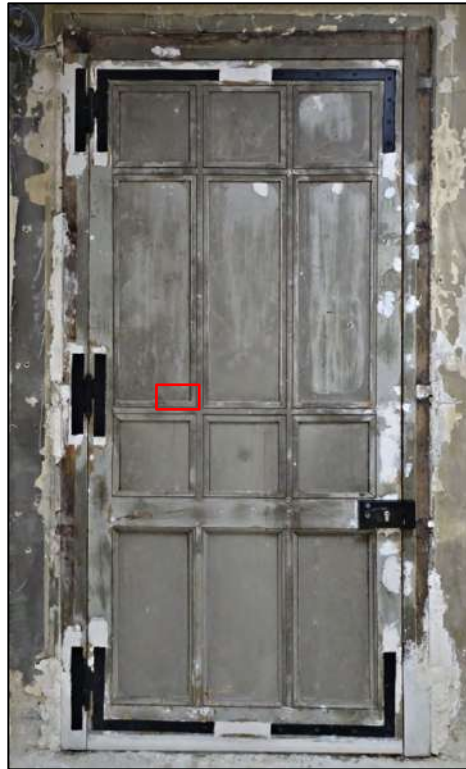
# Dégagement n°1 : Porte de la loge Sud

Porte d'entrée donnant  
sur la loge Sud.  
Côté intérieur.

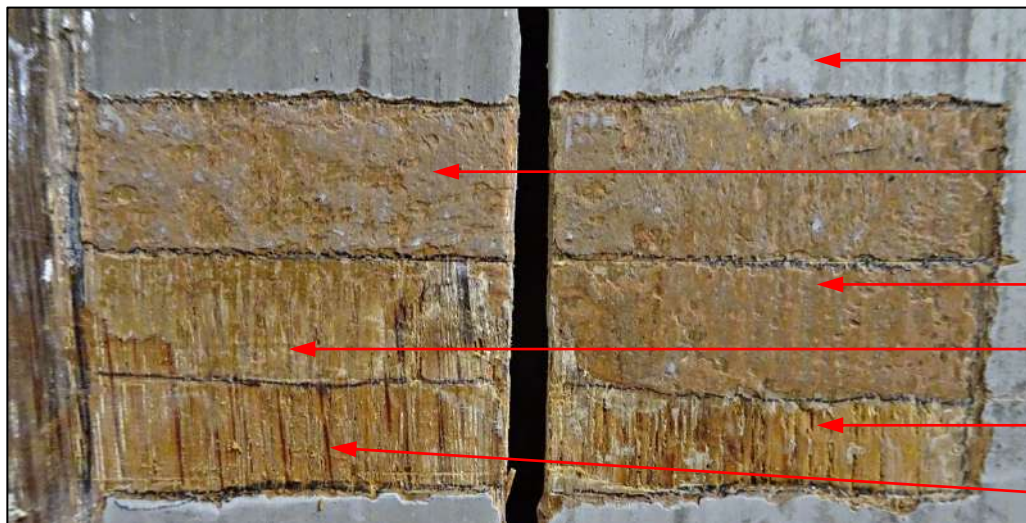
Peinture Gris Souris visible

Peinture Brune

Mastic

Fond dur

Bois chêne

Restes de couleur rouge

Sur le côté intérieur de la porte, aussi bien sur l'ouvrant que sur le dormant nous pouvons observer la stratigraphie suivante :

1. bois : chêne
2. fond dur : couche extrêmement fine et dure, probablement à base d'huile et siccatif.
3. couche de préparation : très probablement un mastic à l'huile
4. couche de peinture couleur Brun : très fine et difficile à mettre à jour, elle est lacunaire et friable
5. couche de peinture Gris Souris actuellement visible : elle est liée, probablement à l'huile.

Dans les fibres du bois mis à nu, nous pouvons remarquer la présence de restes d'une couleur rouge.

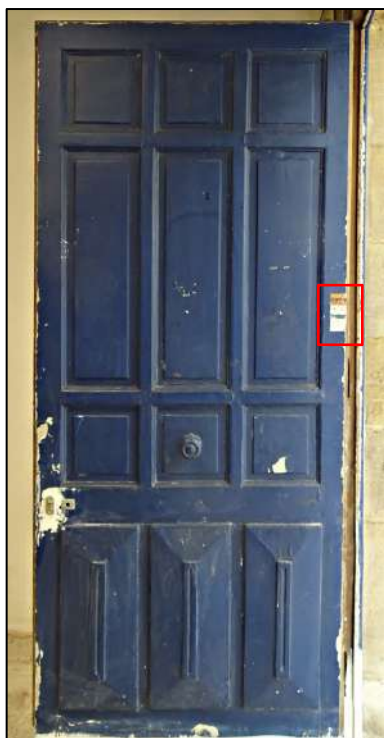
# Dégagement n°2 : Porte de la loge Sud

Porte d'entrée donnant  
sur la loge Sud.  
Côté extérieur.

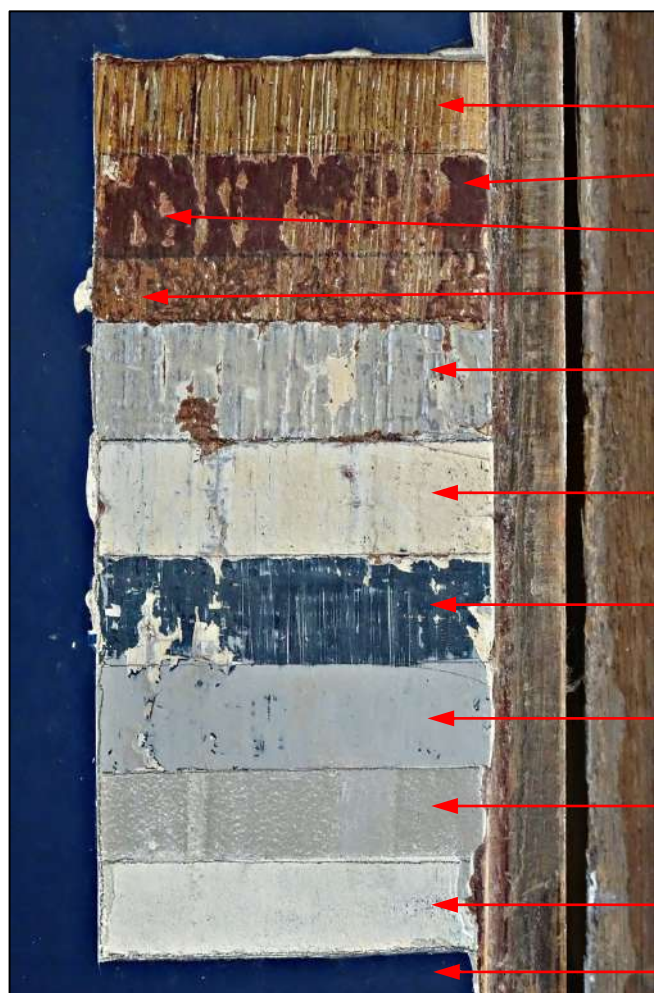
Bois chêne

Peinture Rouge Bourgogne s/préparation

Couche de préparation

Peinture Brune

Peinture Gris Souris

Peinture Bleu de Prusse

Peinture Gris Acier première couche

Peinture Gris Acier deuxième couche

Peinture Bleu Cobalt

Sur le côté extérieur de la porte, aussi bien sur l'ouvrant que sur le dormant nous pouvons observer la stratigraphie suivante :

6. bois : chêne
7. couche de peinture couleur Rouge de Bourgogne sur une très fine couche de préparation orangée (probablement teintée par la migration des colorants de la peinture) : elle est fine, liée et certainement ancienne avec des liants organiques (huile)

8. couche de peinture couleur Brun très fine et difficile à mettre à jour : elle reste lacunaire et plus friable que la précédente (appauvrissement du liant, finesse, usure)

9. couche de peinture Gris Souris : très similaire à celle du côté intérieur, ancienne et liée
10. couche de préparation couleur Blanc Cassé, certainement liée à l'huile

11. couche de peinture Bleu de Prusse : au vu de la couleur elle date de la deuxième moitié du XIX<sup>ème</sup> siècle
12. une première main de peinture Gris Acier : moderne, filmogène et très lisse

13. une deuxième main de peinture Gris Acier : moderne, filmogène mais très rugueuse (passée au rouleau probablement)
14. couche de préparation blanche très épaisse

15. couche de peinture actuelle couleur Bleu Cobalt : elle est épaisse, filmogène et plastique.

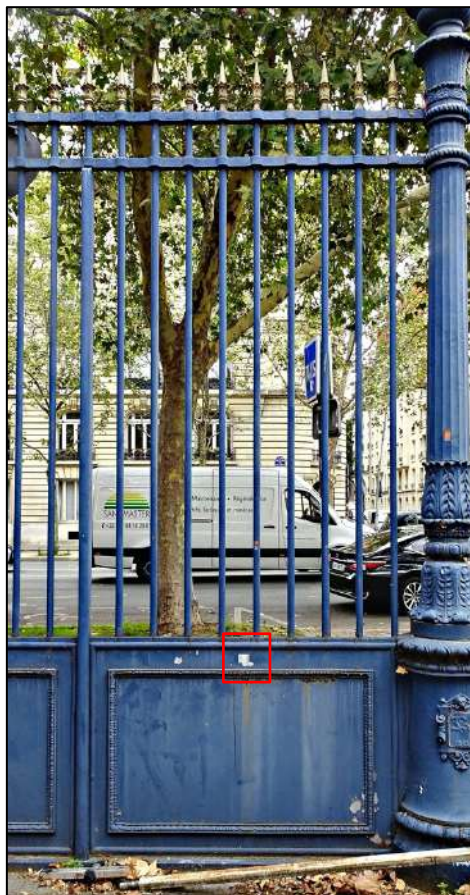
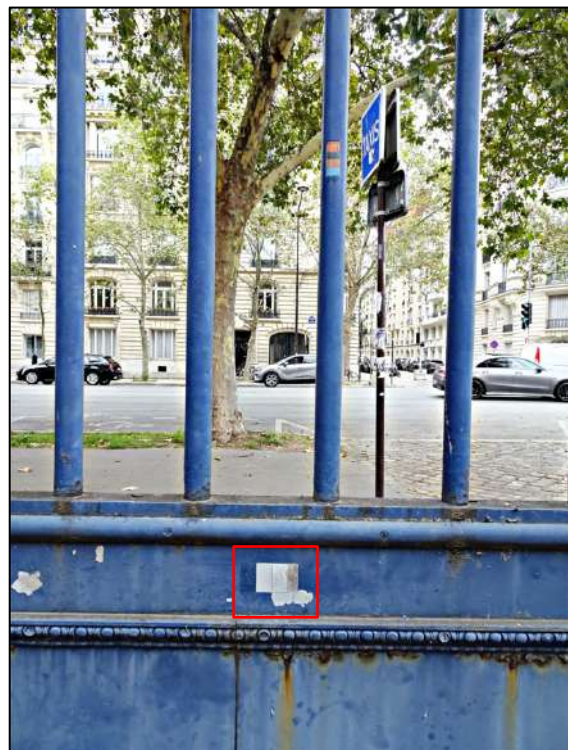
# Dégagement n°3 : Grille d'entrée, Soubassement

Cadre d'un des panneaux de soubassement.  
Côté intérieur.

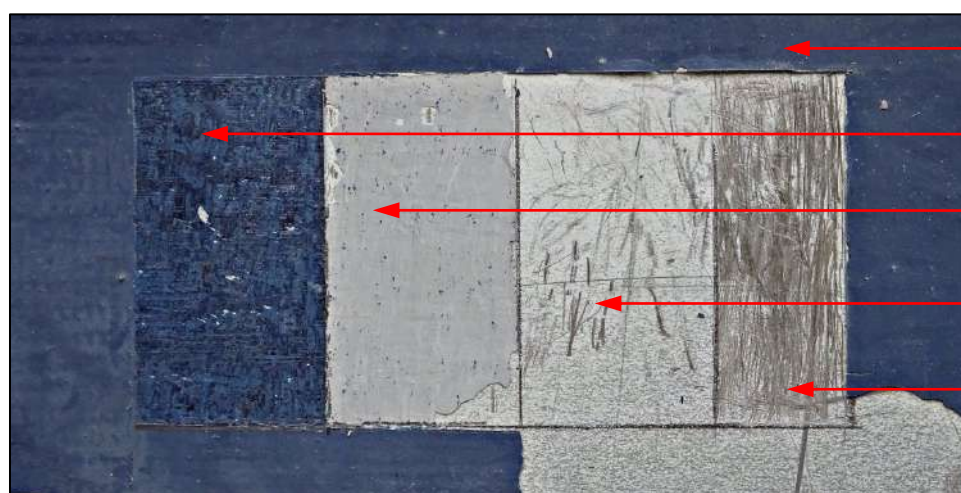
Peinture Bleu Cobalt

Peinture Bleu de Prusse

Couche de préparation

Couche de protection

Métal

Sur le cadre du panneau du soubassement des grilles nous pouvons observer la stratigraphie suivante :

1. métal : alliage métallique clair et résistant à la corrosion (pas d'alliage ferreux).
2. couche de protection blanche
3. couche de préparation à la peinture
4. couche de peinture Bleu de Prusse
5. couche de peinture actuelle couleur Bleu Cobalt

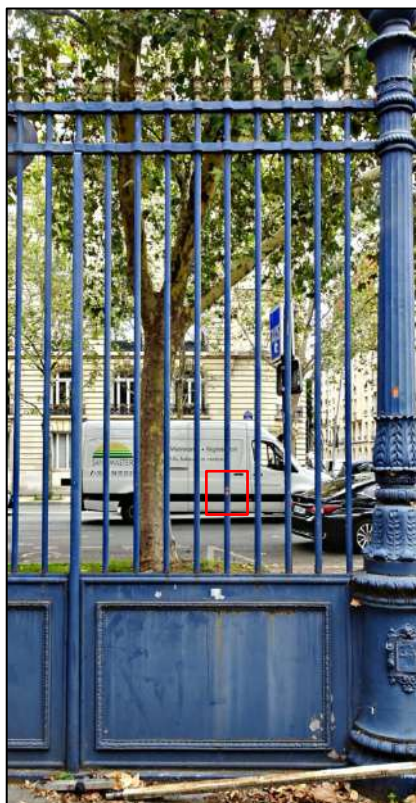
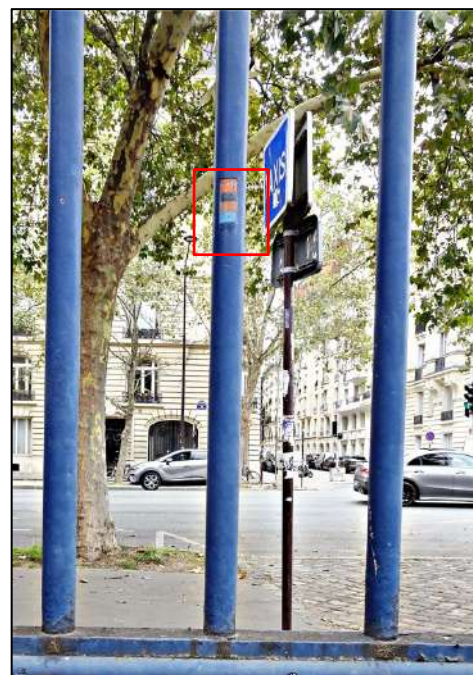
# Dégagement n°4 : Grille d'entrée, Barreaux

Barreaux de la grille.  
Côté intérieur.

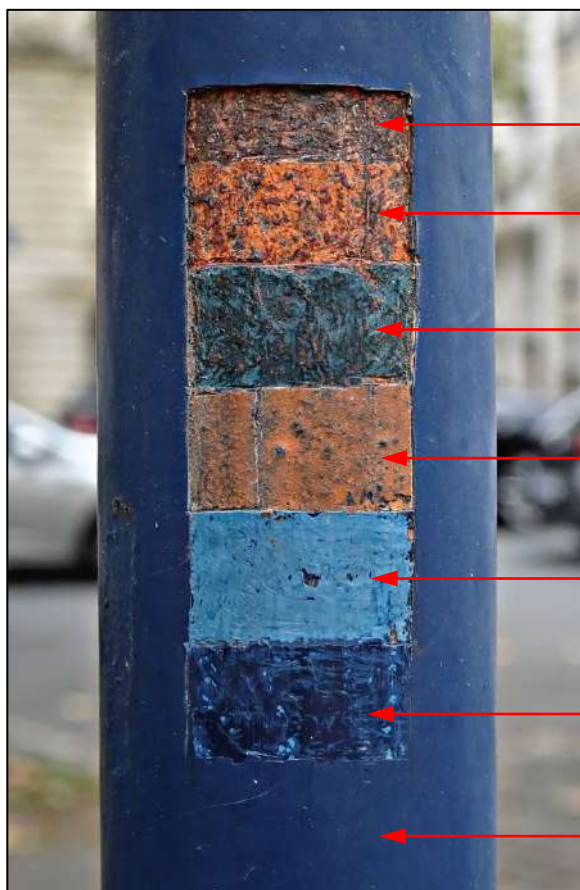
Métal

Minium avec des traces  
d'ocre rouge

Peinture Bleu Pétrole

Minium

Peinture Bleu Céruléen

Peinture Bleu de Prusse

Peinture Bleu Cobalt

Sur les barreaux des grilles nous pouvons observer la stratigraphie suivante :

1. métal : alliage métallique ferreux
2. couche de minium à base de Plomb assez épaisse et visiblement ancienne sur laquelle on constate des restes d'ocre rouge.
3. couche de peinture bleu/vert très proche d'un Vert Pétrole, probablement destinée à imiter le bronze
4. couche de minium plus fine
5. couche de peinture Bleu de Céruléen : assez étonnante pour une mise en couleur de ces éléments architecturaux, et ponctuelle, ce qui nous fait penser qu'il s'agit d'une première main destinée à s'assurer de la parfaite superposition des couches
6. couche de peinture Bleu de Prusse
7. couche de peinture actuelle couleur Bleu Cobalt

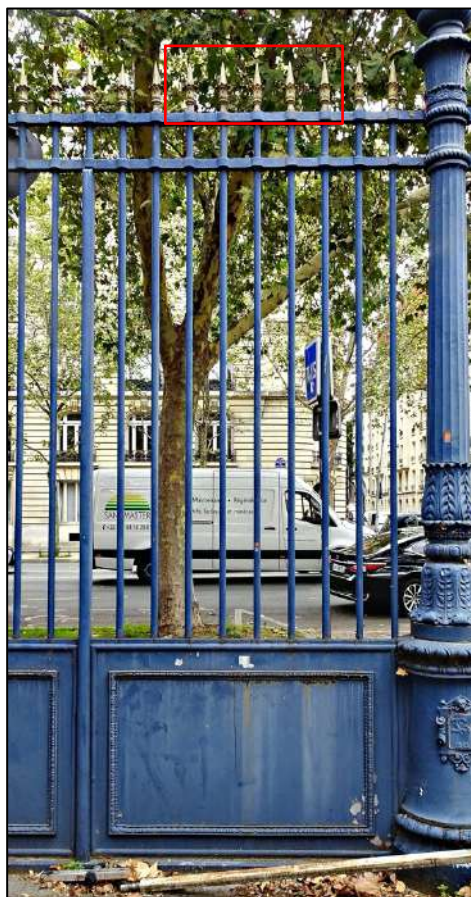
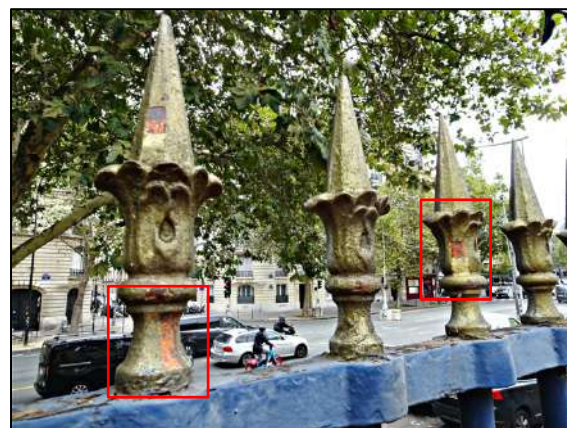
# Dégagement n°5 : Grille d'entrée, Pointes de lance

Pointes de lance des  
barreaux.  
Côté intérieur.

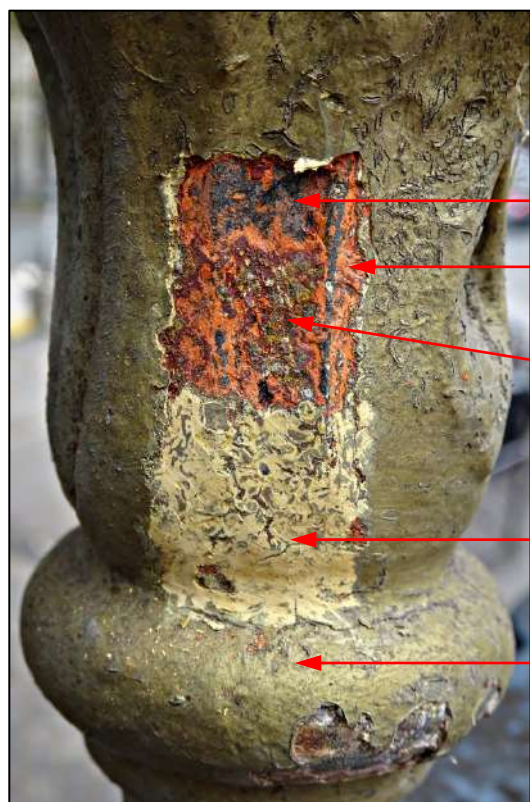
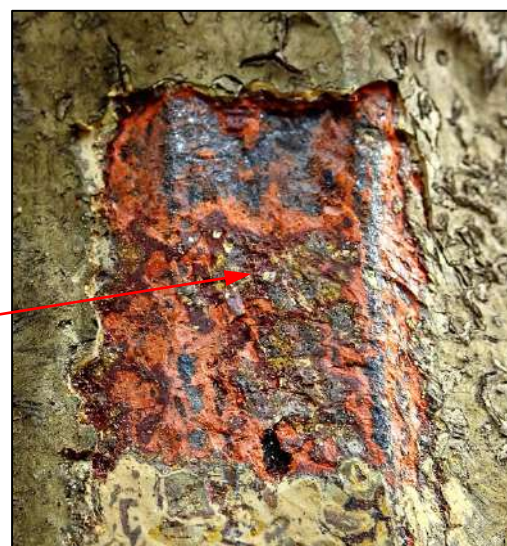
Métal

Minium

Restes de dorure sur  
préparation rouge

Peinture Jaune

Peinture Dorée

Sur les pointes de lance des barreaux des grilles nous pouvons observer la stratigraphie suivante :

1. métal : alliage métallique ferreux, fonte
2. couche de minium à base de Plomb assez épaisse et visiblement ancienne
3. couche de préparation à la dorure ocre rouge foncé
4. restes de dorure à la mixtion
5. couche de peinture jaune clair assez épaisse et filmogène (moderne) en préparation de la couche suivante
6. couche de peinture dorée

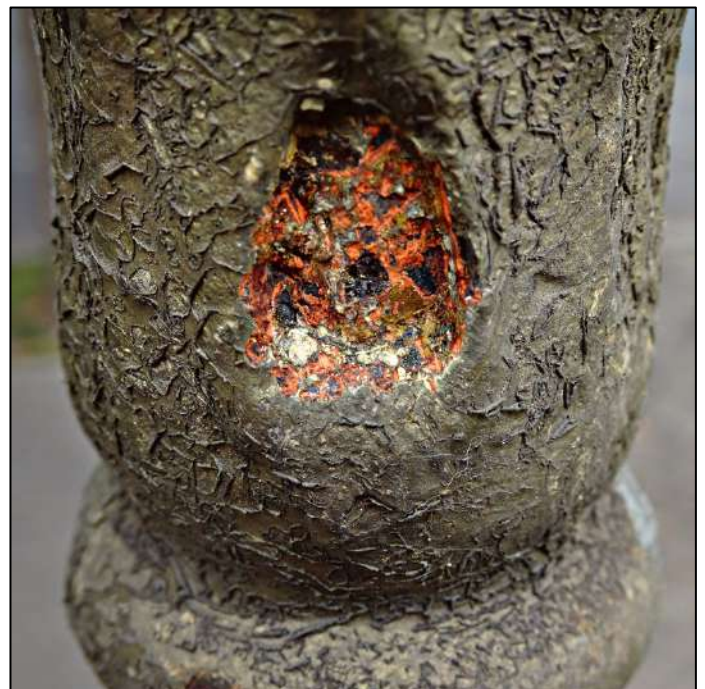
Sur les pointes de lance, avant la peinture dorée actuelle, une première dorure à la poudre d'or (à la coquille) bien plus de valeur que celle moderne, était présente, sur une préparation ocre rouge foncé.

Nous en avons retrouvé les restes dans les creux des motifs, comme ceux des pétales (cf. photo ci-dessous).

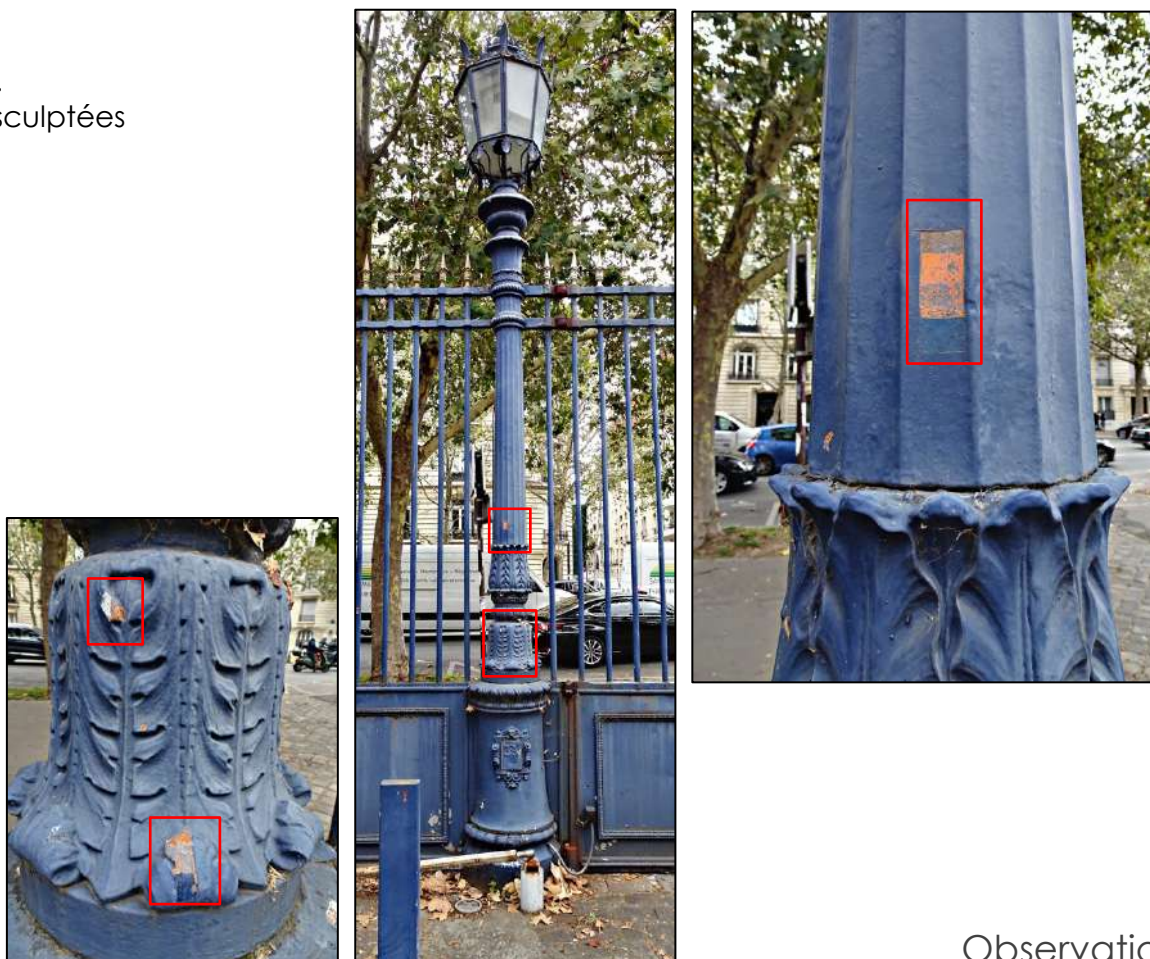
## Dégagement n°6 et 7 : Lampadaire Fût et parties sculptées

Lampadaire.  
Côté intérieur.  
Fût et parties sculptées

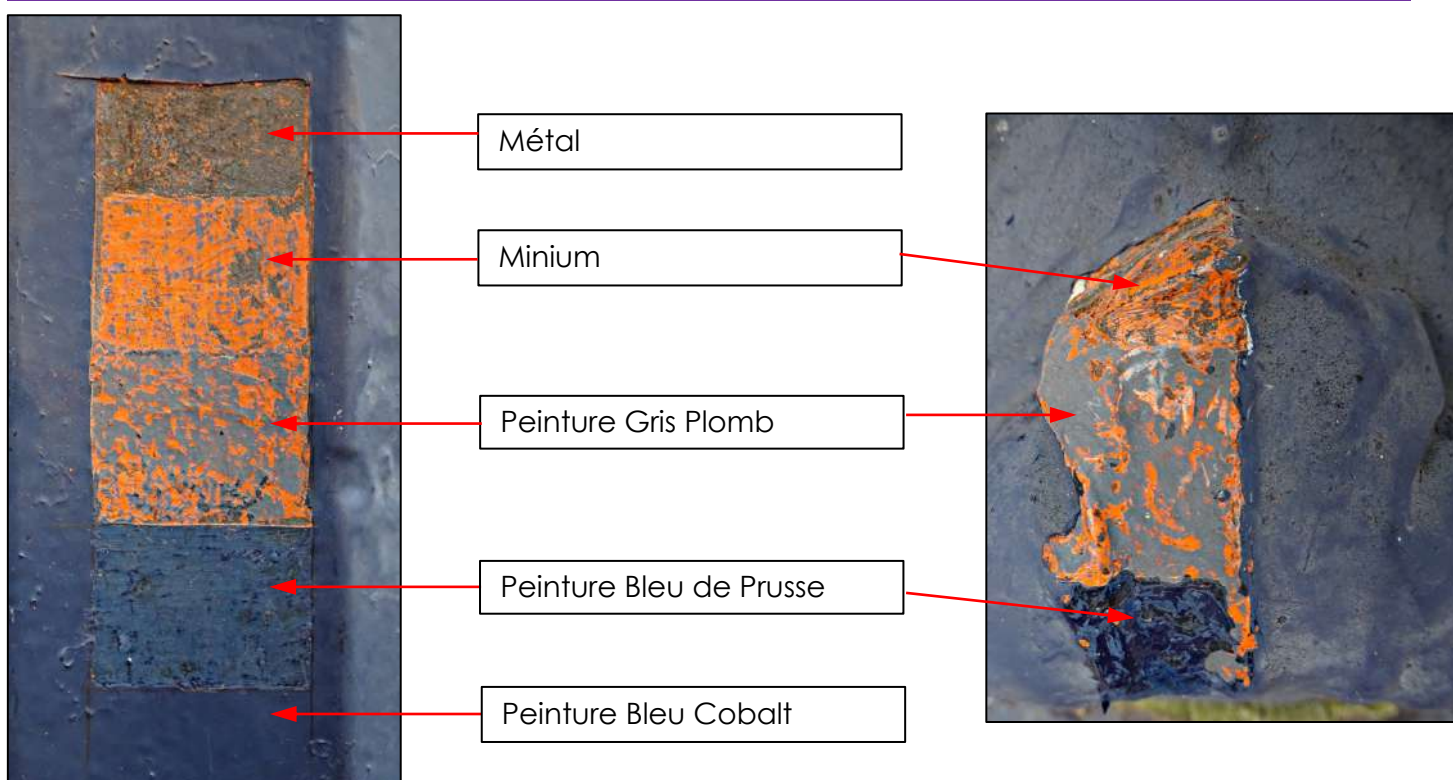
Sur le lampadaire nous pouvons observer la stratigraphie suivante :

1. métal : alliage métallique ferreux, fonte
2. couche de minium à base de Plomb
3. couche de peinture Gris Plomb
4. couche de peinture Bleu de Prusse
5. couche de peinture actuelle couleur Bleu Cobalt

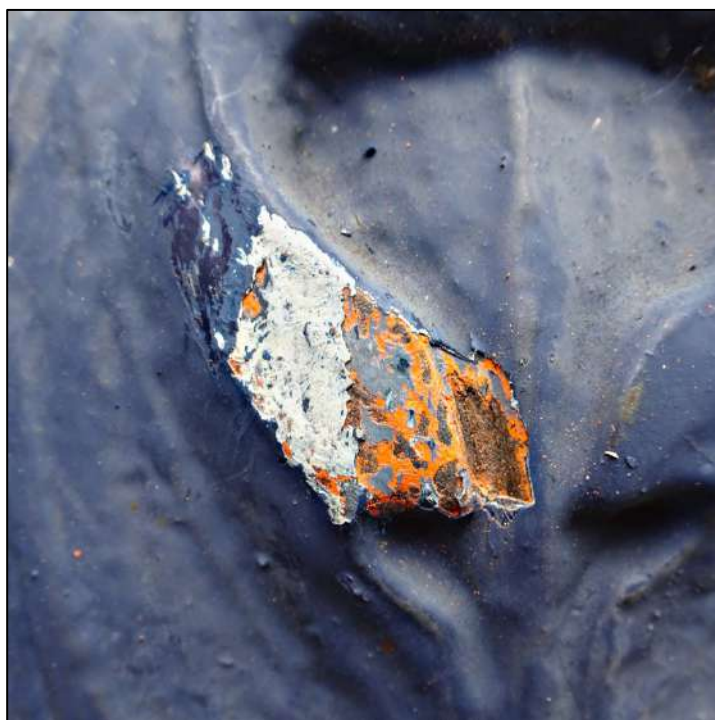
Ponctuellement, sur les zones les plus exposées, en dessous du Bleu de Prusse, on a mis à jour une couche blanche de préparation (cf. photo ci-dessous) qui marque une coupure chronologique nette avec la couche grise précédente.

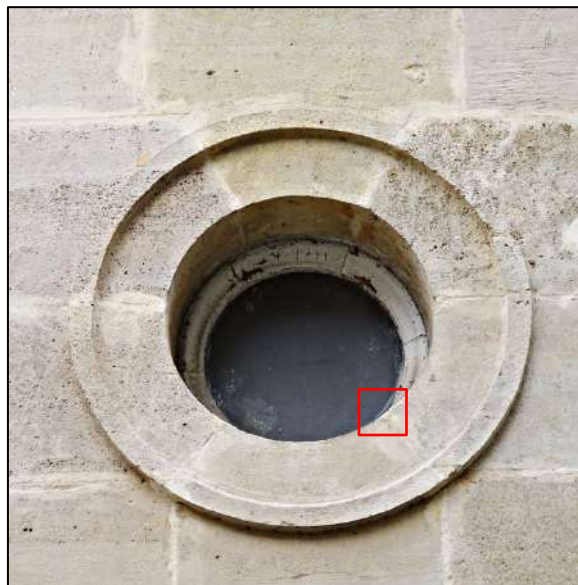
# Dégagement n°8 : Oculus

Oculus donnant sur les sanitaires.  
Côté extérieur.

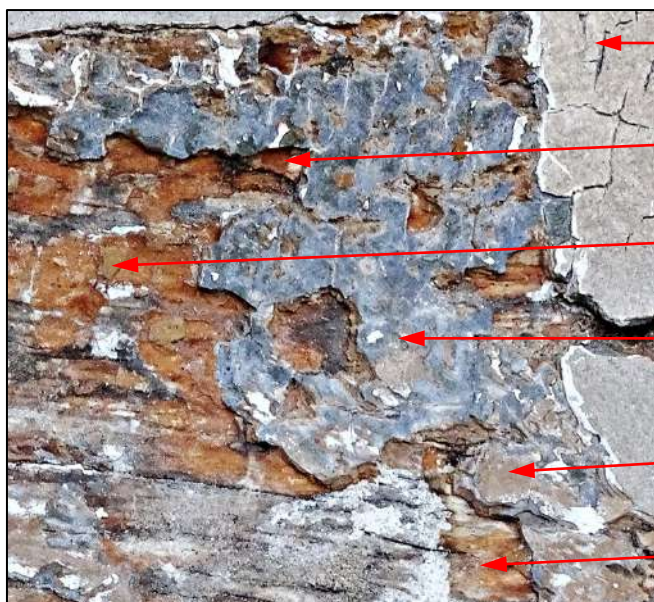
Peinture Blanche actuelle

Peinture Rouge Bourgogne  
s/préparation

Mastic

Peinture Gris de Payne

Peinture Brune

Bois chêne

La peinture de l'oculus, sur le côté extérieur est très altérée, ce qui a rendu particulièrement difficile le dégagement stratigraphique et sa présentation. Les couches de peinture sont extrêmement craquelées et désolidarisées du support bois.

Nous pouvons toutefois observer :

1. bois : chêne
2. couche de préparation : très probablement un mastic à l'huile
3. couche de peinture couleur Rouge de Bourgogne
4. couche de peinture Gris de Payne (Gris/Bleu)
5. couche de peinture couleur Brun très fine
6. couche de peinture Blanche actuelle sur une fine couche de préparation blanche.

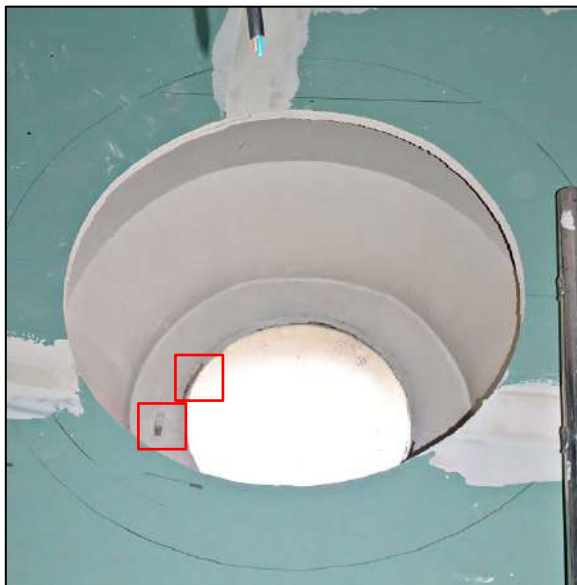
# Dégagement n°9 : Oculus

Oculus donnant sur les sanitaires.  
Côté intérieur.

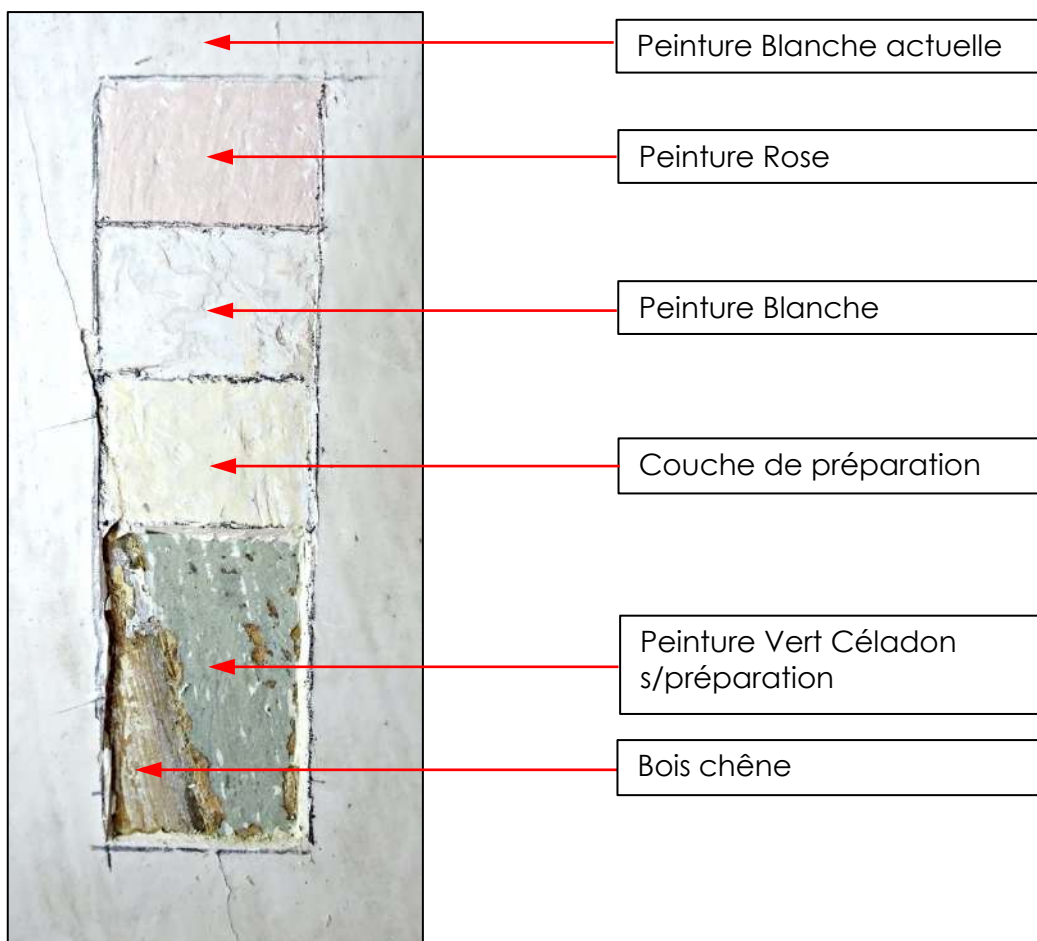
Sur le côté intérieur de l'oculus, nous pouvons observer la stratigraphie suivante :

1. bois : chêne
2. couche de peinture vert Céladon sur un fond dur (couche extrêmement fine et dure, probablement à base d'huile et siccatif).
3. couche de préparation couleur Blanc Cassé, très épaisse, certainement liée à l'huile
4. couche de peinture Blanche très fine
5. couche de peinture Rose.
6. Couche de peinture Blanc actuelle.

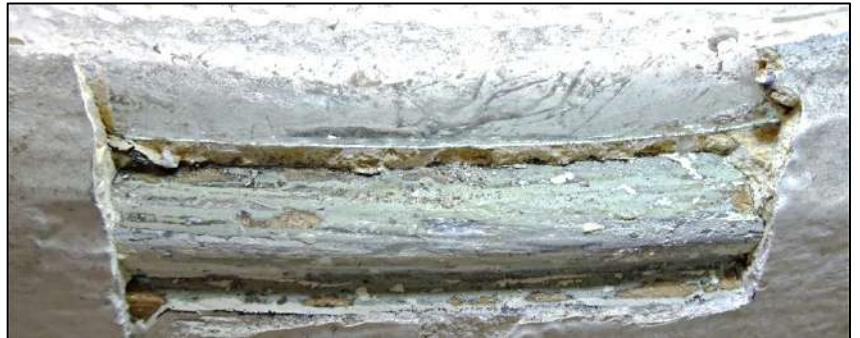
On retrouve, en première couche, un vert Céladon (détail sur la photo ci-dessous) suivi par une couche de préparation en tout point similaire à celle retrouvée sur la porte de la loge Sud, en dessous du Bleu de Prusse.

Le fond dur semble également très semblable, ce qui nous fait dire que cette couleur est de la même époque de la peinture brune du côté intérieur de la porte.

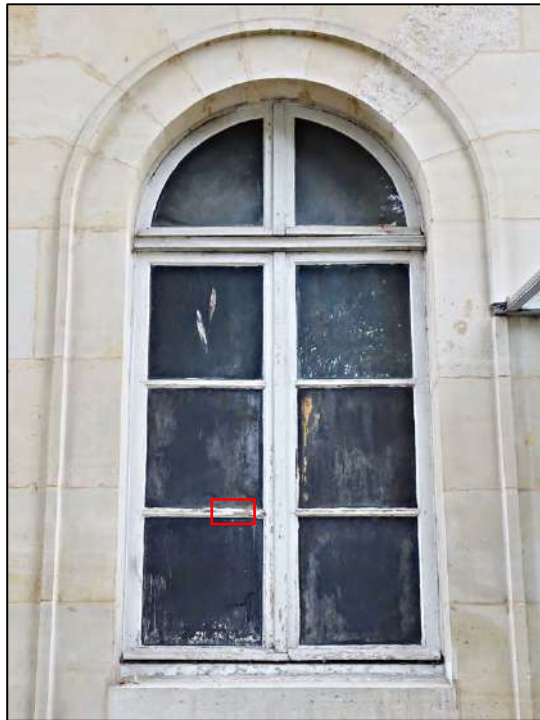
# Dégagement n°10 : Fenêtre

Fenêtre ancienne.  
Côté extérieur (le côté intérieur  
étant inaccessible).

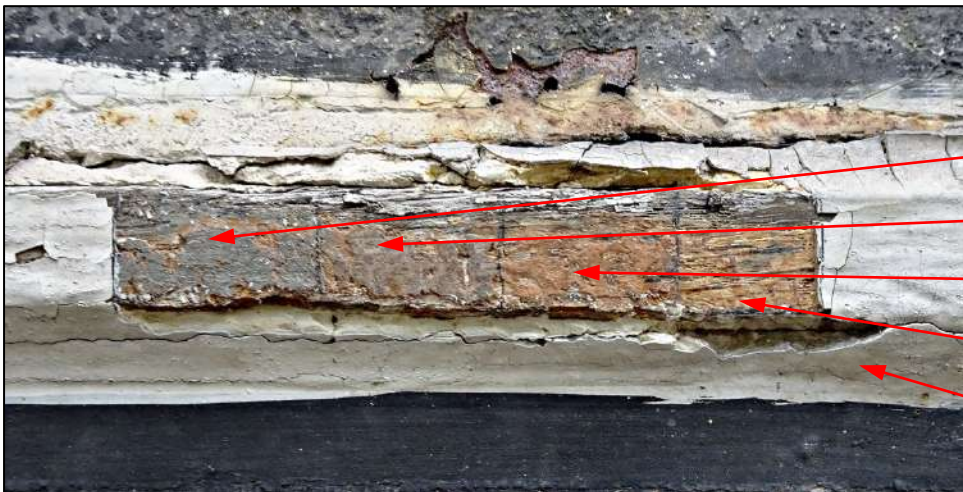
Peinture Gris Souris

Peinture Brune

Mastic

Bois chêne

Peinture blanche actuelle

Sur le côté extérieur nous pouvons observer la stratigraphie suivante :

1. bois : chêne
2. couche de préparation : très probablement un mastic à l'huile
3. couche de peinture couleur Brun
4. couche de peinture Gris Souris : elle est liée, probablement à l'huile.
5. couche de peinture blanche actuelle.

La stratigraphie de cette fenêtre qui semble être une entre les plus ancienne est en tout point similaire à celle de la porte de la loge Sud, côté intérieur.

En revanche, on ne constate pas la présence de peinture couleur rouge.

Toutefois, en dessous des couches peintes, le bois semble très grisé et en mauvais état.

Il n'est pas à exclure, donc, que l'exposition et la forte altération aient effacé une première main originale.
