**Rapport de mission de repérage des matériaux et
produits contenant de l'amiante avant réalisation de
travaux dans un immeuble bâti**

RAPPORT N° A533904493.1-001-1

Bâtiment 222
Centre de Cadarache
13115 SAINT-PAUL-LÈS-DURANCE CEDEX

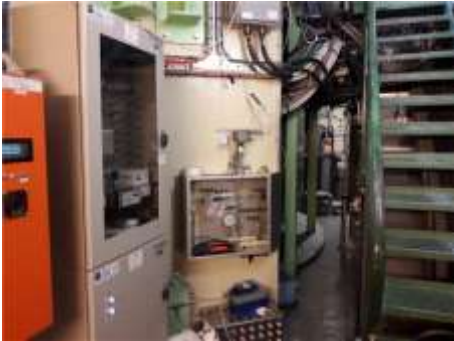
PRELEVEMENT : P001		
Emplacement

Nom du client	Numéro de dossier	Pièce ou local
CEA	2021-0428-1657-AM222-A533904493.1	1er SS - Palier cuve BT
Matériau	Date de prélèvement	Nom de l'opérateur
Enduit + béton - Peinture	05/01/2021	LEGEAI Jean Christophe
Localisation		
Mur n°1 - Toutes zones		
Résultat amiante		
Absence d'amiante		
DESCRIPTION DU PRELEVEMENT :		
Objet		
Enduit + béton / Peinture

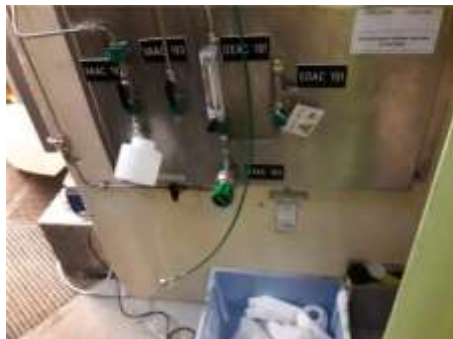
PRELEVEMENT : P002

Nom du client	Numéro de dossier	Pièce ou local
CEA	2021-0428-1657-AM222-A533904493.1	1er SS - Palier cuve BT
Matériau	Date de prélèvement	Nom de l'opérateur
Enduit + béton - Peinture	05/01/2021	LEGEAI Jean Christophe
Localisation		
Mur n°2 - Toutes zones		
Résultat amiante		
Absence d'amiante		
DESCRIPTION DU PRELEVEMENT :		
Objet		
Enduit + béton / Peinture

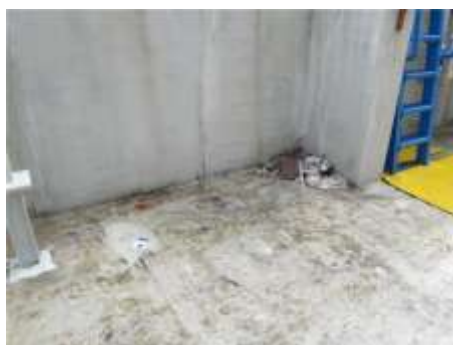
PRELEVEMENT : P003

Nom du client	Numéro de dossier	Pièce ou local
CEA	2021-0428-1657-AM222-A533904493.1	1er SS - Radier réservoirs RECC
Matériau	Date de prélèvement	Nom de l'opérateur
Résine + chape	05/01/2021	LEGEAI Jean Christophe
Localisation		
Plancher - Sol		
Résultat amiante		
Absence d'amiante		
DESCRIPTION DU PRELEVEMENT :		
Objet		
Résine + chape

N° éch.	Référence client	Description visuelle	Technique utilisée / Analyste	Préparation		Résultats
				Nb prep / Nb grilles ou lames	Type	
001	BAT 222 - P003 Résine + chape 11/05/2021 (1er SS) Radier réservoirs RECC - Plancher - Sol	Matériau dur de type résine (fibreuse) (gris) ; matériau dur de type mortier, béton, chape (gris) en traces	MET / M33I *	1 / 2 *	Calcination attaque acide broyage mécanique (méthode interne de traitement)	Fibres d'amiante non détectées *
002	BAT 222 - P004 Enduit + béton - Résine 11/05/2021 (1er SS) Radier réservoirs RECC - Mur n°1 - Toutes zones	Matériau dur de type résine (fibreuse) (jaune) ; matériau de type peinture (de différentes couleurs) ; matériau semi-dur de type enduit (gris)	MET / M33I *	1 / 2 *	Calcination attaque acide broyage mécanique (méthode interne de traitement)	Fibres d'amiante non détectées *
003	BAT 222 - P005 Résine + granulat 11/05/2021 (1er SS) Radier réservoirs RECC - Déchets socles réservoir - Toutes zones	Matériau dur de type résine (fibreuse) (gris) ; matériau dur (rouge)	MET / M33I *	1 / 2 *	Calcination attaque acide broyage mécanique (méthode interne de traitement)	Fibres d'amiante non détectées *

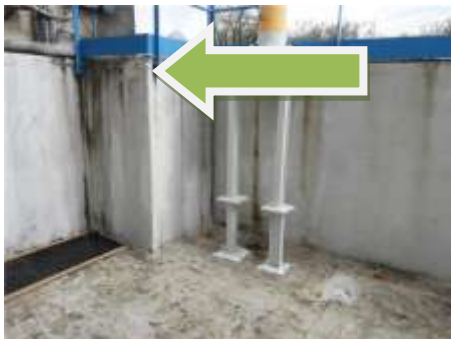
PRELEVEMENT : P004
Emplacement

Nom du client	Numéro de dossier	Pièce ou local
CEA	2021-0428-1657-AM222-A533904493.1	1er SS - Radier réservoirs RECC
Matériau	Date de prélèvement	Nom de l'opérateur
Enduit + béton - Résine	05/01/2021	LEGEAI Jean Christophe
Localisation		
Mur n°1 - Toutes zones		
Résultat amiante		
Absence d'amiante		
DESCRIPTION DU PRELEVEMENT :		
Objet		
Enduit + béton / Résine

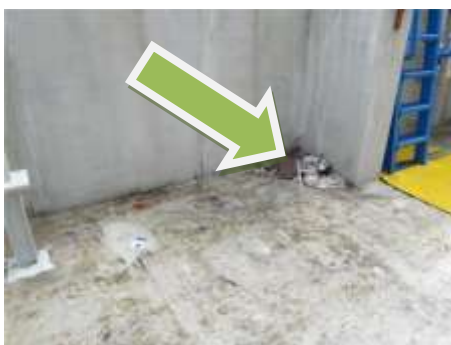
PRELEVEMENT : P005
Emplacement

Nom du client	Numéro de dossier	Pièce ou local
CEA	2021-0428-1657-AM222-A533904493.1	1er SS - Radier réservoirs RECC
Matériau	Date de prélèvement	Nom de l'opérateur
Résine + granulats	05/01/2021	LEGEAI Jean Christophe
Localisation		
Déchets socles réservoir - Toutes zones		
Résultat amiante		
Absence d'amiante		
DESCRIPTION DU PRELEVEMENT :		
Objet		
Résine + granulats

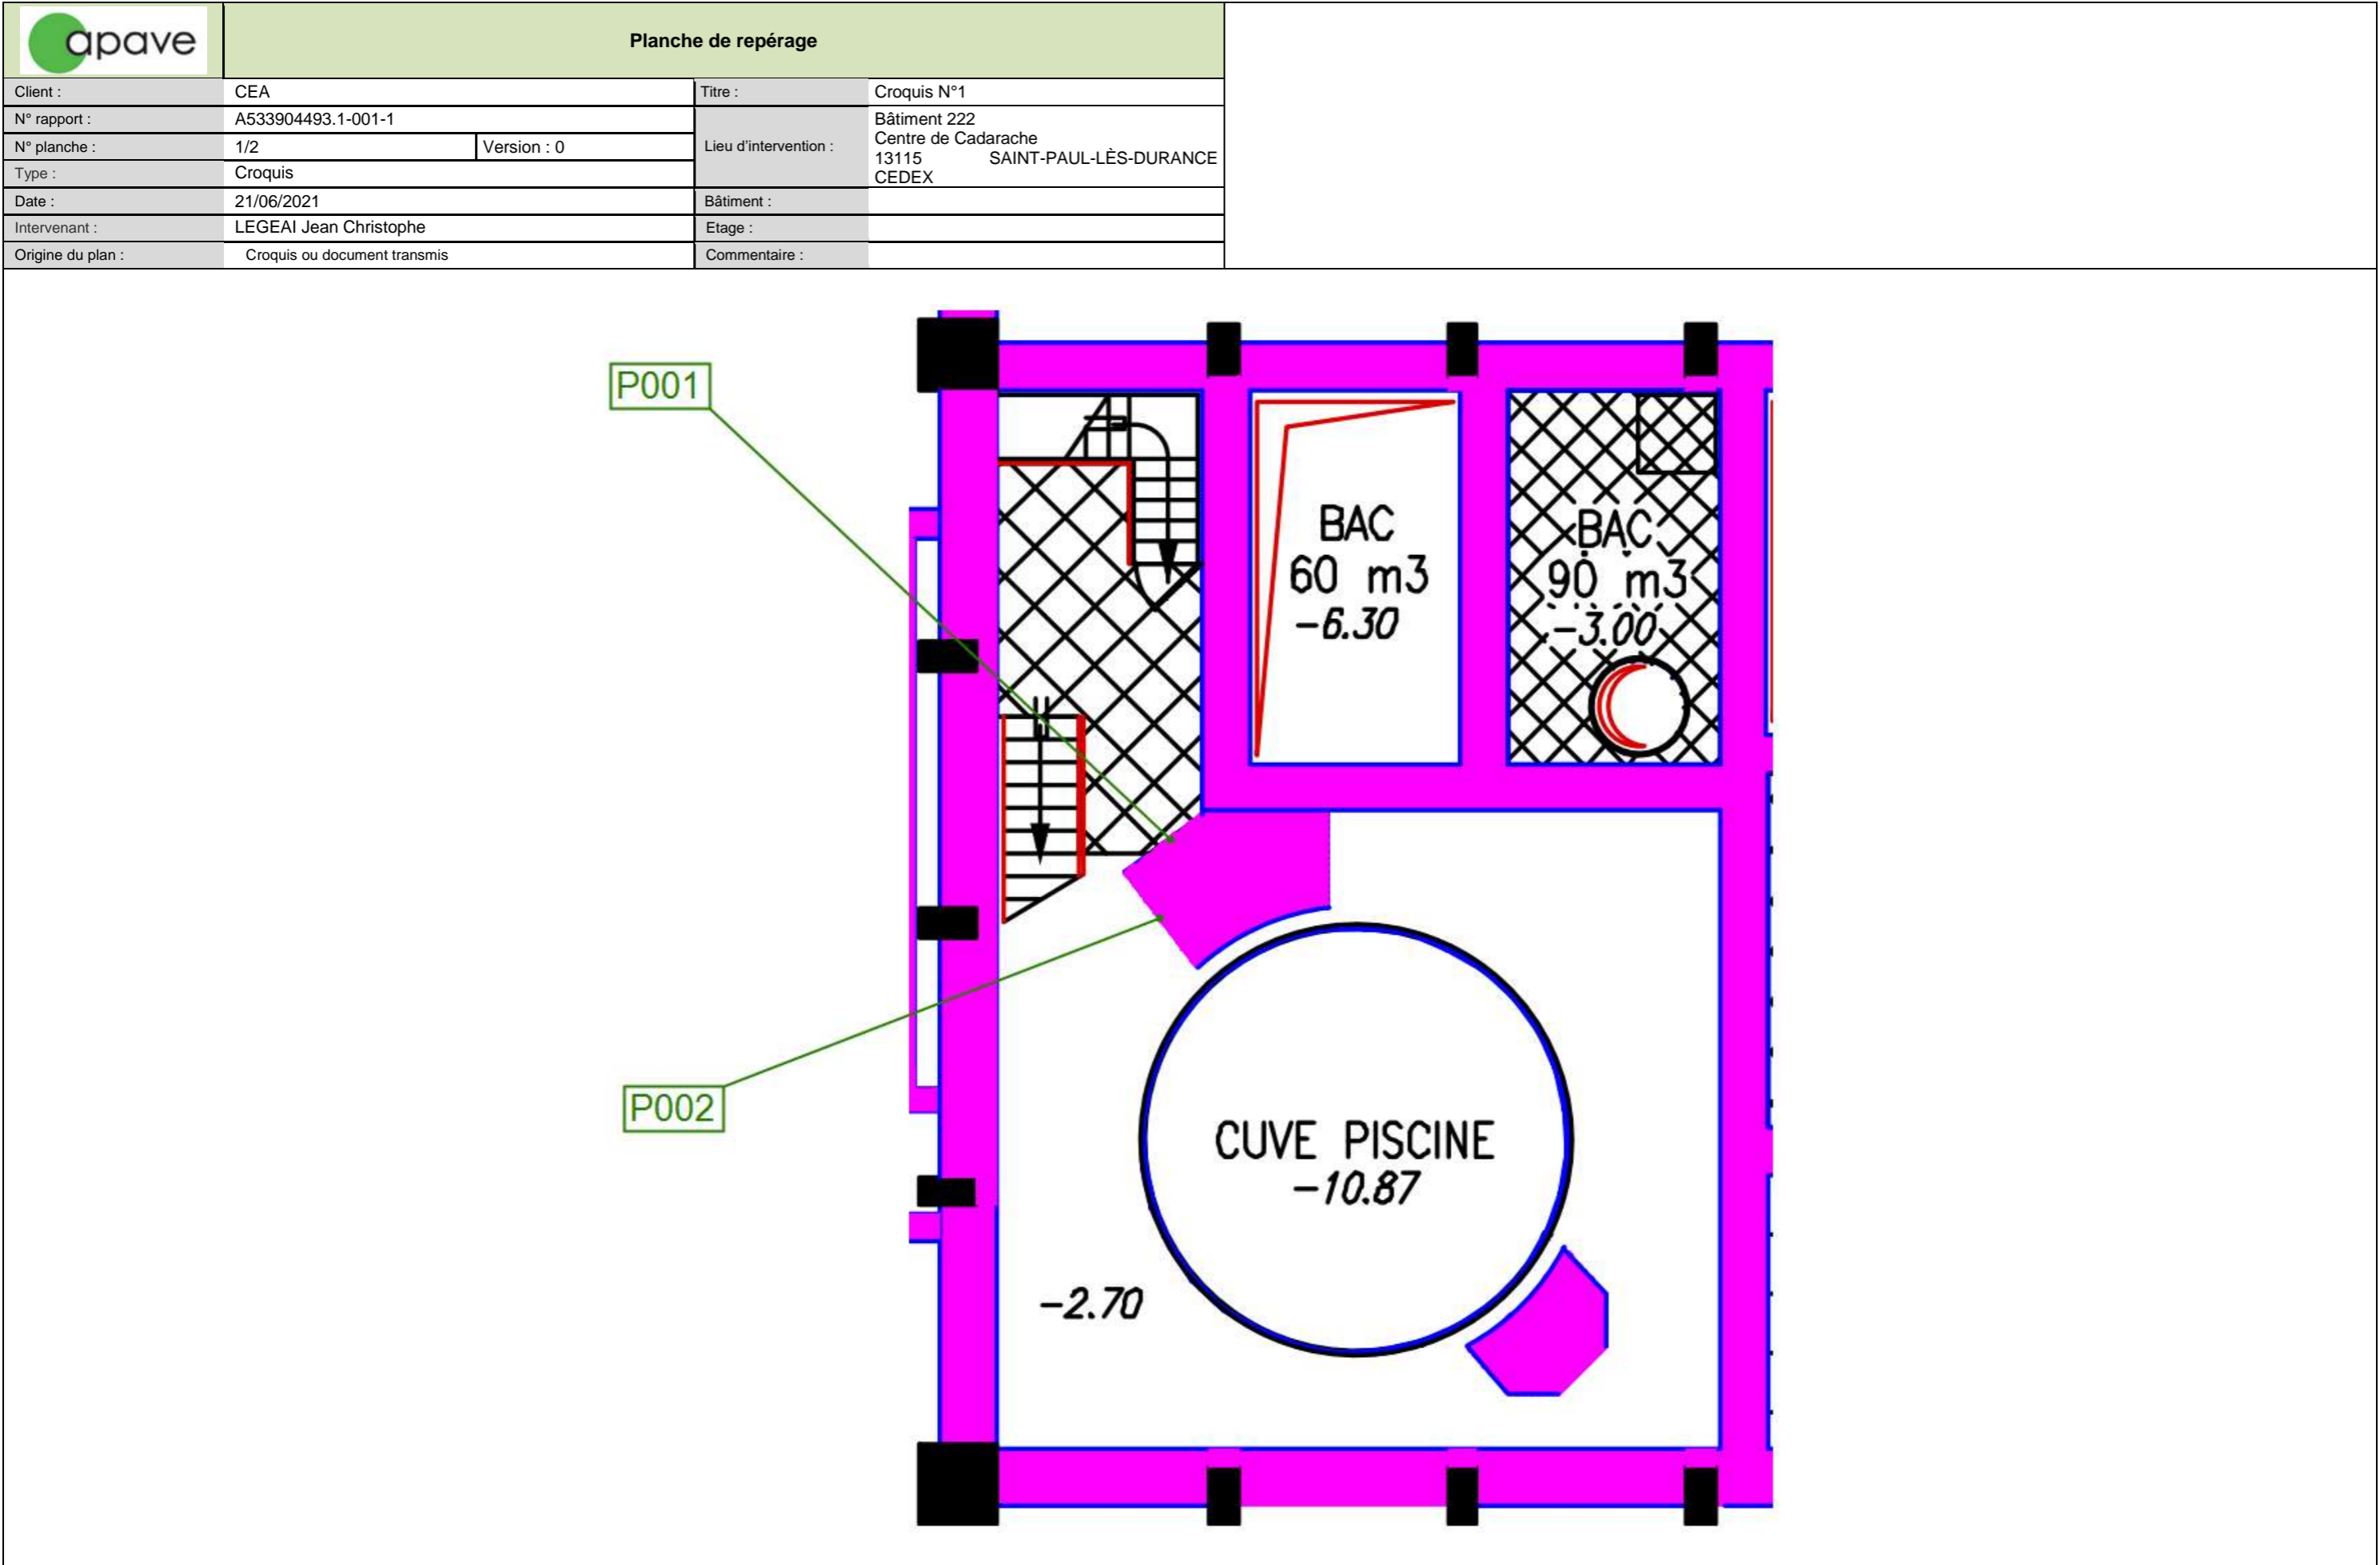
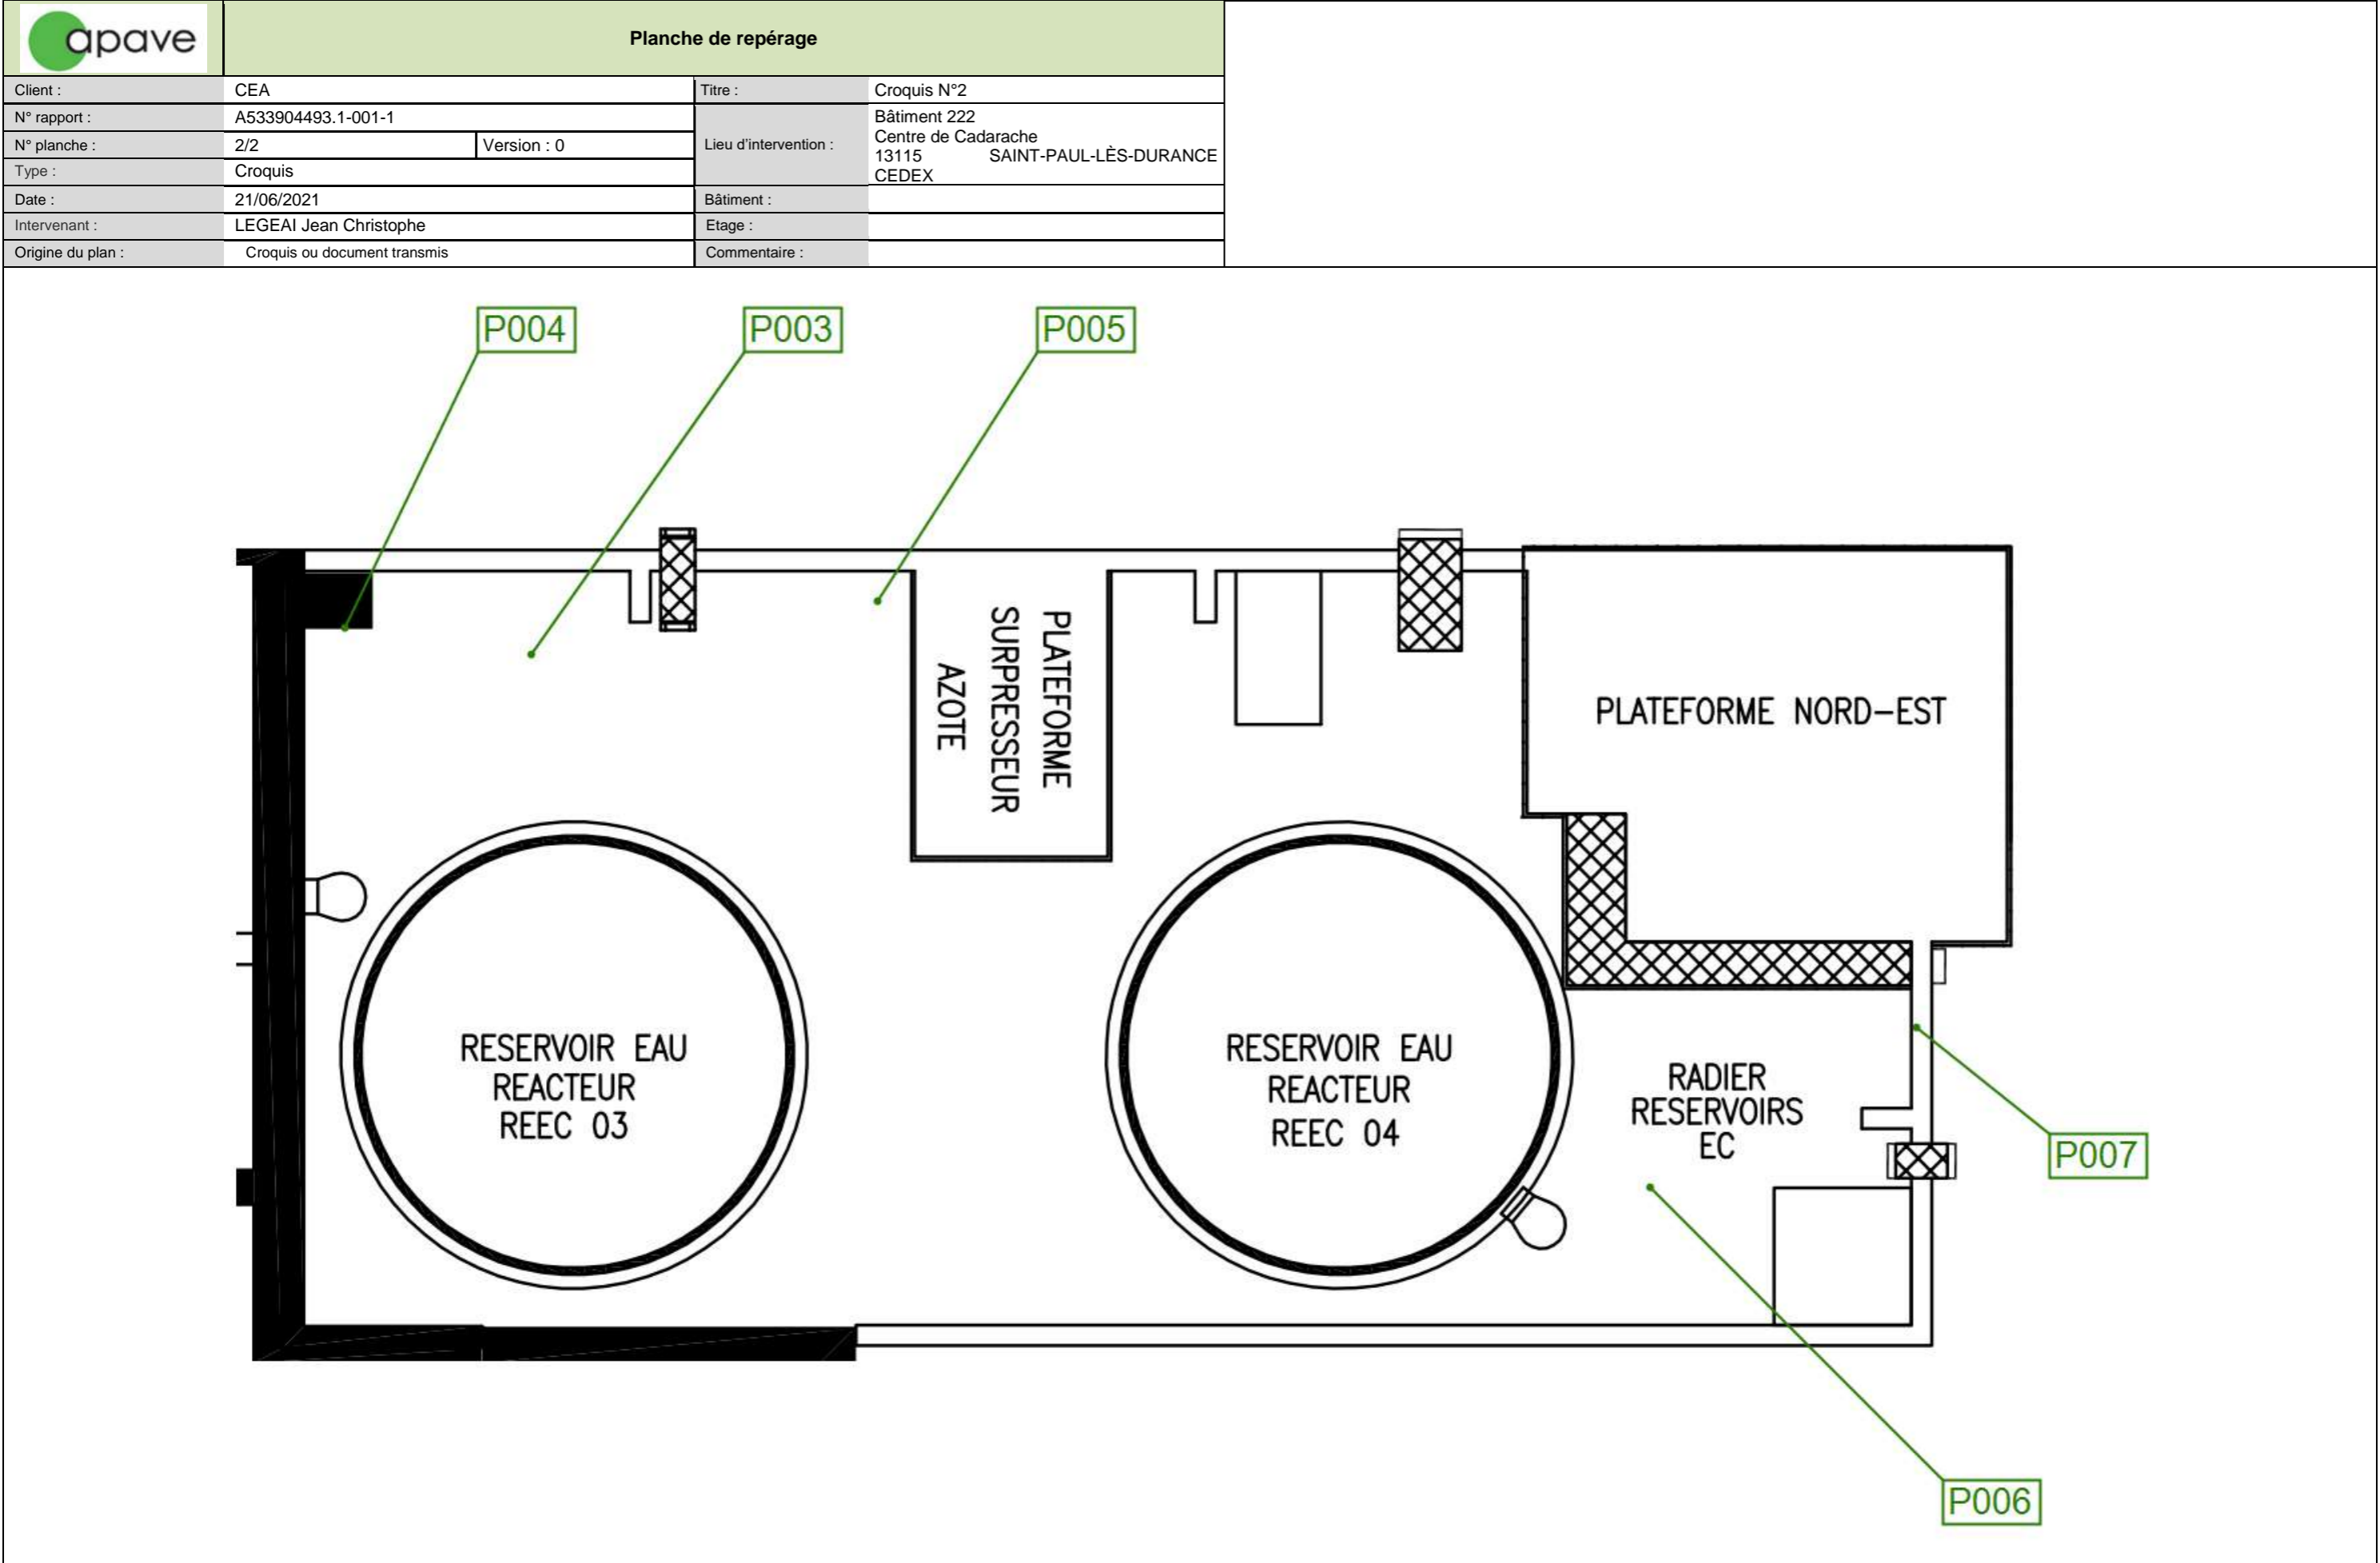
ANNEXE CROQUIS

2 zones de prélèvements sont à prendre en compte (voir fichier joint avec les plans et les photos des zones de prélèvements du bâtiment 222) :

- 4 prélèvements (2 sur chaque mur) à effectuer sur deux murs perpendiculaires l'un par rapport à l'autre situés au niveau -2,70 m

du Hall Réacteur CABRI sur la périphérie de la cuve piscine

- 6 prélèvements (2 sur les socles en béton des réservoirs, 2 sur le sol du radier et 2 sur les parois du radier) à effectuer dans le radier (rétention des REEC 03 et 04 située en extérieur)
