# Repérage Amiante Avant Travaux

Réf. : DIA-TCD03-2409-025

**Adresse du bien :** Locaux de l'ONF, 63 rue du Sabot de Vénus, 73630 ECOLE

## Rapport de mission de repérage des matériaux et produits contenant de l'amiante avant travaux dans les immeubles bâtis

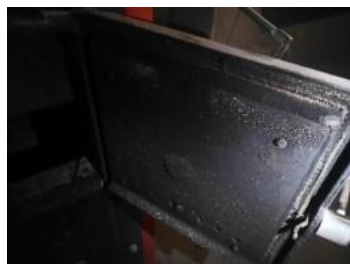
P001	Absence d'amiante  Après analyse référence échantillon n°001

ZPSO #1		Équipements divers et accessoires / Tresses chaudière bois haut	
Localisation : Sous-sol : Chaufferie			
Partie Inspectée / Description	Photo	N° Ech.	Conclusion
Tresses chaudière bois haut  Précisions de localisation : Lieu du prélèvement : Sous-sol Chaufferie

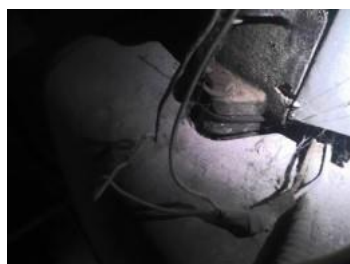
P002	Absence d'amiante  Après analyse référence échantillon n°002

ZPSO #2		Équipements divers et accessoires / Joints d'étanchéité, joints plats prédécoupés pour brides	
Localisation : Sous-sol : Chaufferie			
Partie Inspectée / Description	Photo	N° Ech.	Conclusion
Joints d'étanchéité, joints plats prédécoupés pour brides  Précisions de localisation : Lieu du prélèvement : Sous-sol Chaufferie

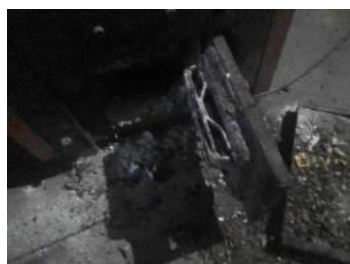
P003	Absence d'amiante  Après analyse référence échantillon n°003

ZPSO #3		Équipements divers et accessoires / Tresses chaudière bois bas	
Localisation : Sous-sol : Chaufferie			
Partie Inspectée / Description	Photo	N° Ech.	Conclusion
Tresses chaudière bois bas  Précisions de localisation : Lieu du prélèvement : Sous-sol Chaufferie

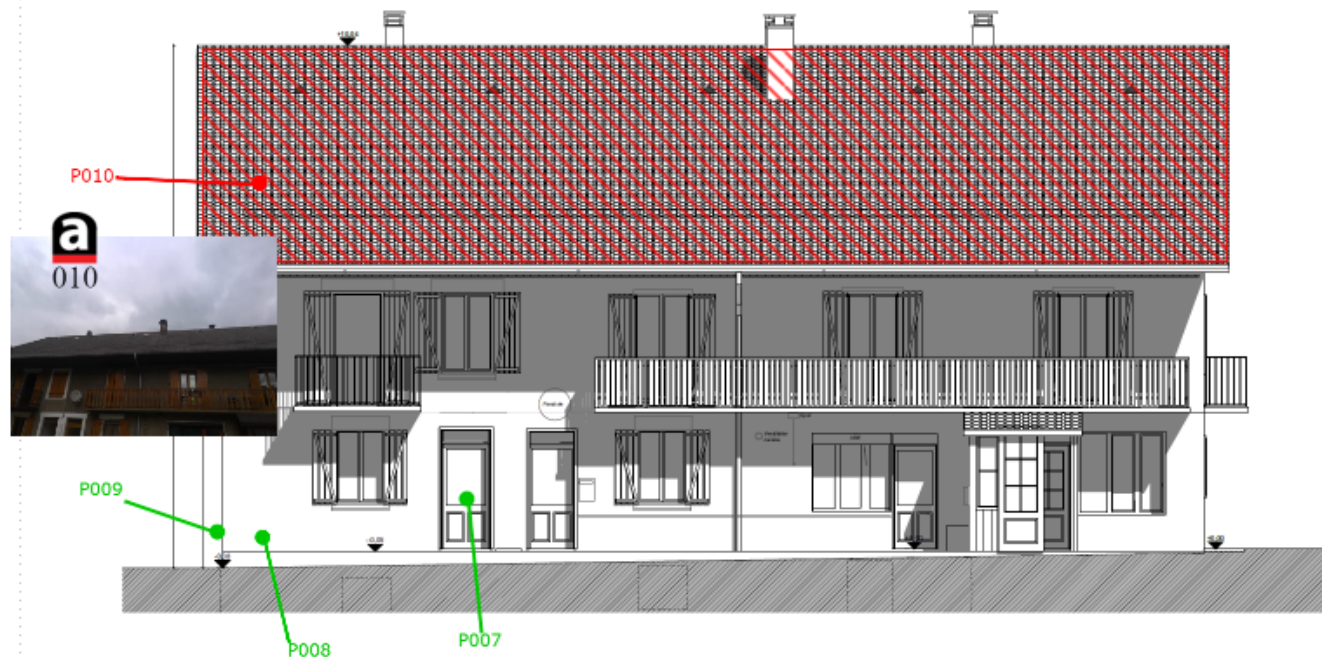
Planche 2

Façade extérieur

Matériaux et produits contenant de l'amiante

P010 Ardoises en fibrociment

Matériaux et produits sans amiante

P007 Joints de mastic de vitrage P009 Enduits extérieurs (projetés, lissés ou talochés), crépis extérieurs

P008 Enduits extérieurs (projetés, lissés ou talochés), crépis extérieurs

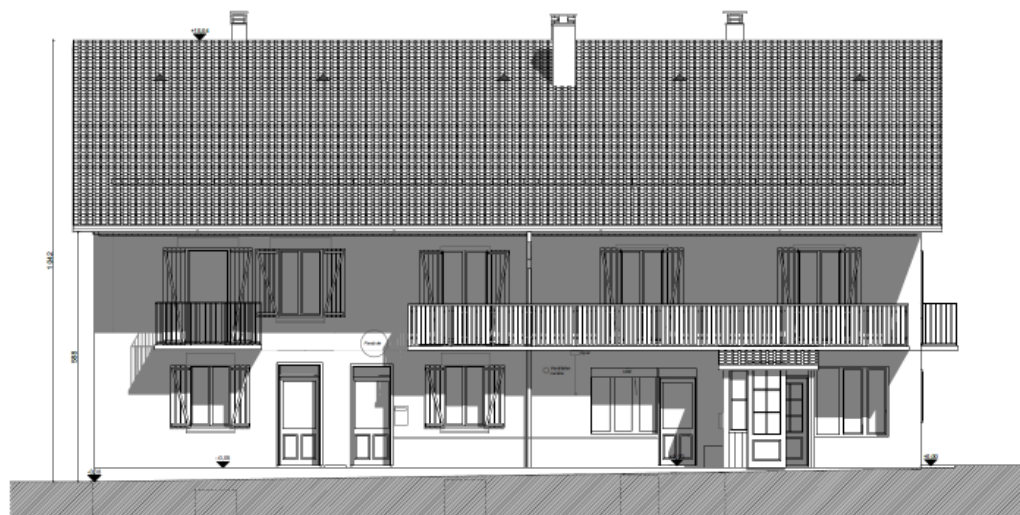
Réf : DIA-TCD03-2409-025	Planche 2		Planche de repérage technique
Locaux de l'ONF, 73630 ECOLE	Indice A	Auteur : Monsieur Meziane GUESSOUM	Rez de chaussée

Façade extérieur
