# DOSSIER TECHNIQUE AMIANTE (DTA)

Immeuble :	ENSEIGNEMENT
Adresse :	3 RUE MICHELET 21000 DIJON
Date de création ou de mise à jour :	15/06/2023
Référence du présent DTA	17696751/S3.9.4.DTA

**Document établi ou mis à jour par :** BUREAU VERITAS EXPLOITATION - Olivier GUINOT

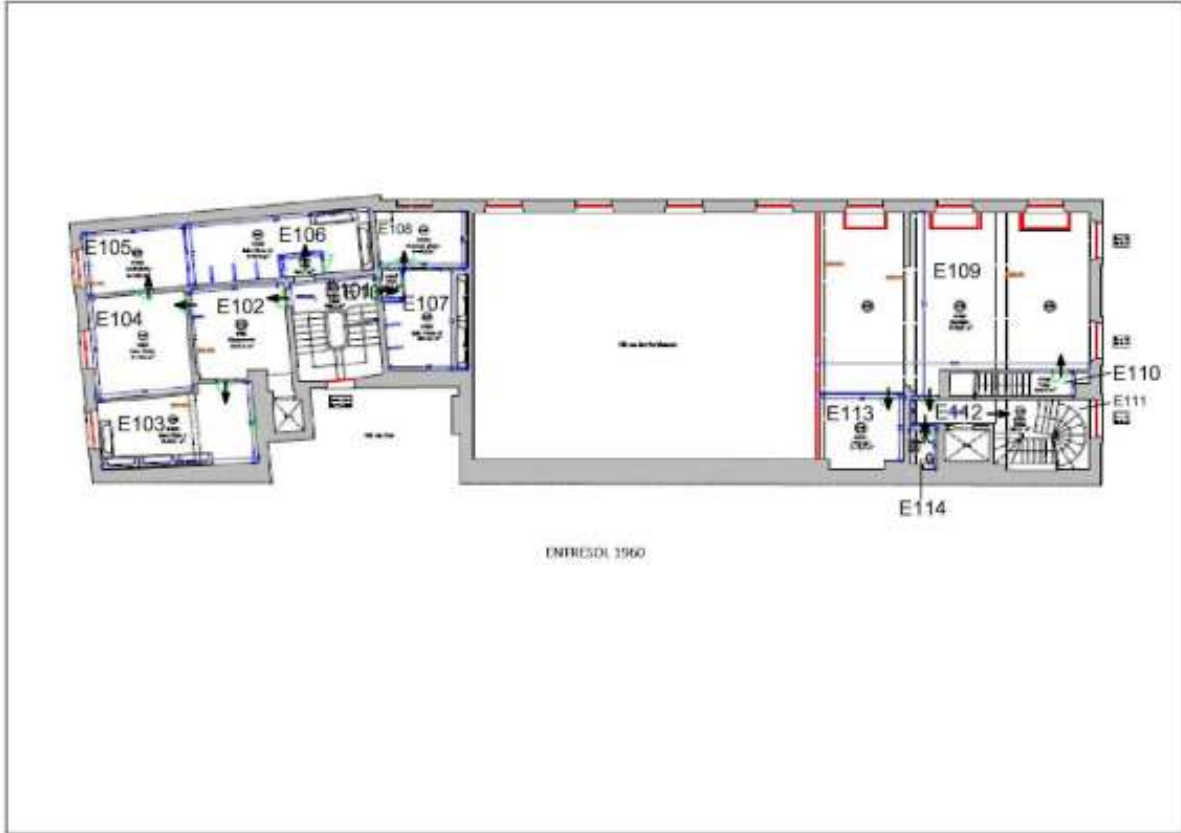
Planche de repérage technique			Légende	Situation du bien
Adresse	3, rue Michelet 21000 DIJON		← Accès au local (porte)	
ENSEIGNEMENT 1960	Date visite	23/03/2023		
	Auteur	GUINOT		
	N° Dossier	17696751-9		
	Planche	006		
ENTRESOL 1	Indice	0

The floor plan shows a large rectangular building labeled 'ENTRESOL 1960'. On the left side, there is a cluster of rooms labeled E103, E104, E105, E106, E107, and E108. A central staircase area is labeled E101. To the right of this cluster is a large open space. Further right, there are rooms labeled E109, E110, E111, E113, E114, and E112. A green arrow points to a door labeled 'Accès au local (porte)'.

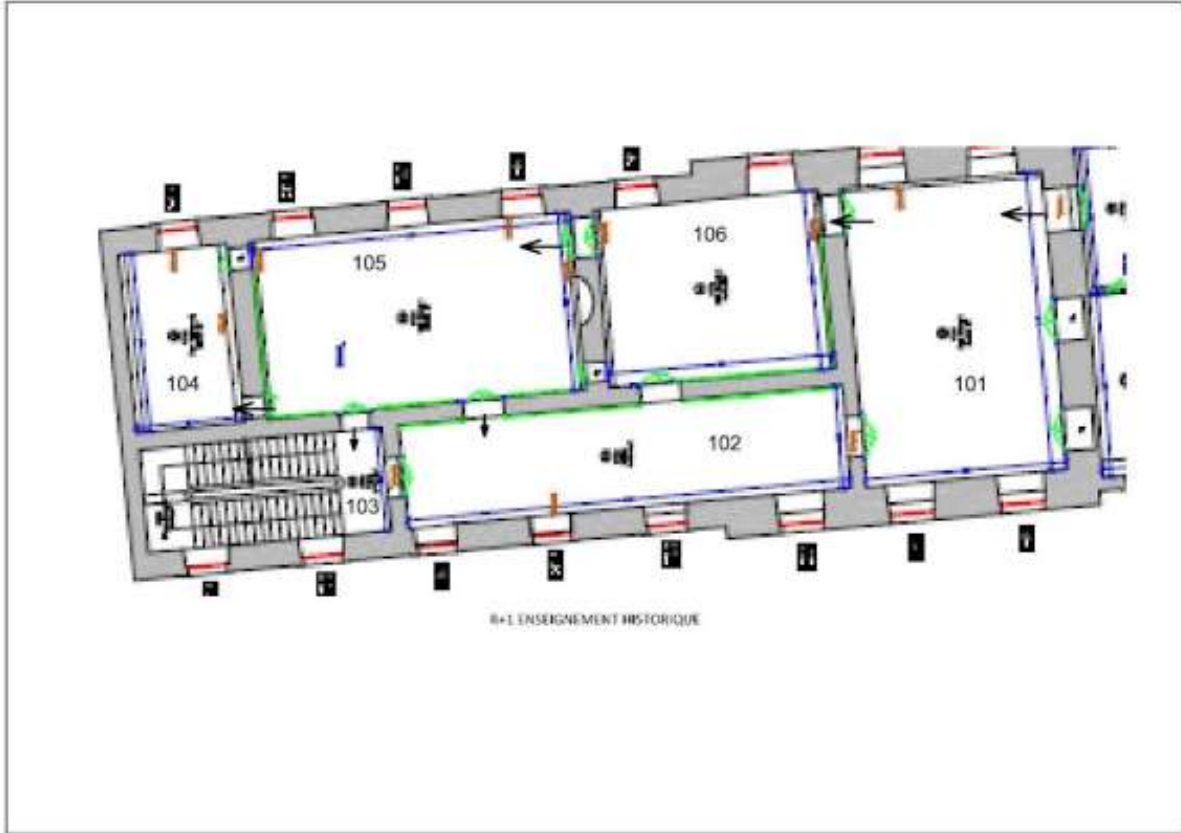
Planche de repérage technique			Légende	Situation du bien
Adresse	3, rue Michelet 21000 DIJON		← Accès au local (porte)	
ENSEIGNEMENT HISTORIQUE	Date visite	23/03/2023		
	Auteur	GUINOT		
	N° Dossier	17696751-9		
R+1	Planche	007		
	Indice	0

R+1 ENSEIGNEMENT HISTORIQUE

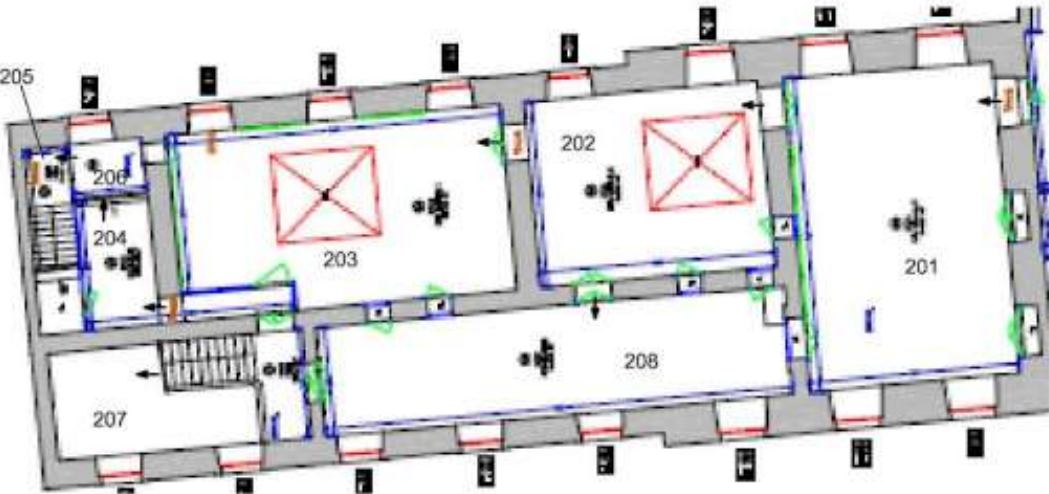
Planche de repérage technique			Légende	Situation du bien
Adresse	3, rue Michelet 21000 DIJON		← Accès au local (porte)	
ENSEIGNEMENT HISTORIQUE	Date visite	23/03/2023		
	Auteur	GUINOT		
	N° Dossier	17696751-9		
R+2	Planche	010		
	Indice	0

R+2 ENSEIGNEMENT HISTORIQUE

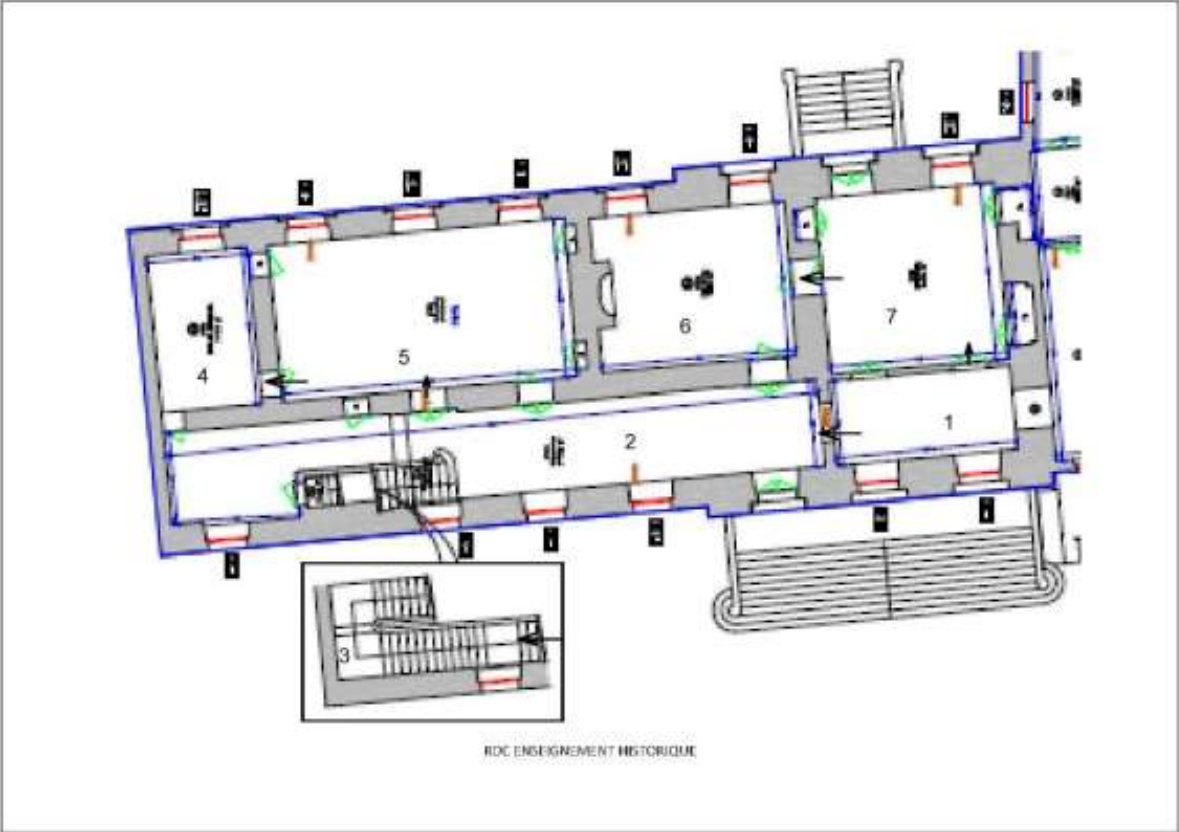
Planche de repérage technique			Légende	Situation du bien
Adresse	3, rue Michelet 21000 DIJON		← Accès au local (porte)	
ENSEIGNEMENT HISTORIQUE	Date visite	23/03/2023		
	Auteur	GUINOT		
	N° Dossier	17696751-9		
RDC	Planche	004		
	Indice	0

RDC ENSEIGNEMENT HISTORIQUE
