Rapport de mission de repérage des matériaux et produits contenant de l'amiante avant réalisation de travaux dans un immeuble bâti

Bâtiment
EFS
16 boulevard Mirault
49103 ANGERS CEDEX

1.4	REFERENCE DU PROGRAMME DE TRAVAUX DEFINI PAR LE DONNEUR D'ORDRE
Cahier des charges Diag amiante eau glacede chauffage _1_ Nature des travaux envisagés : Changement tuyauteries eau glacée et chauffage suivant plans et descriptifs fournis par Mr GENET.

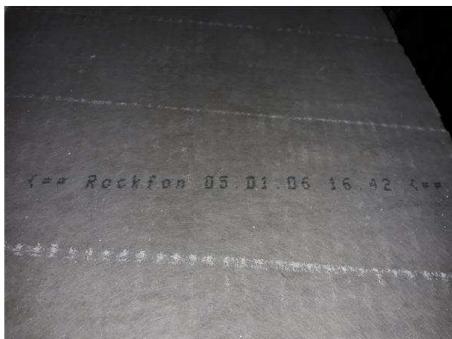
ELEMENT : Faux-plafond

RDC - Palier + Placard technique RDC

Faux-plafond 2

Faux-plafond - Plafond

Absence d'amiante

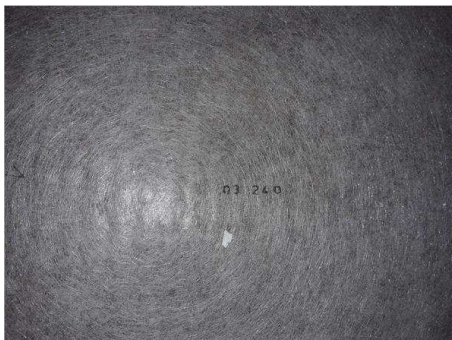
ELEMENT : Faux-plafond

R-1 - Palier + Placard technique R-1

Faux-plafond 3

Faux-plafond - Plafond

Absence d'amiante

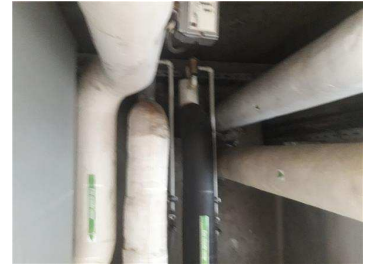
PRELEVEMENT : P001

Nom du client	Numéro de dossier	Partie d'ouvrage
Etablissement Français du Sang EFS Pays de la Loire	T230039917	R+2 - Chaufferie
Matériau	Date de prélèvement	Nom de l'opérateur
Calorifuge tresse + enduit plâtreux + isolant	30/05/2023	RUIZ Aurélien

Conduit de fluide - Toutes zones

Absence d'amiante

Calorifuge tresse + enduit plâtreux + isolant

Référence Couche	Description visuelle	Epaisseur (cm)
RAW PRODUCT	Matériau de type maillage de fibres et liant (rose) ; matériau fibreux de type isolant (jaune)	0
CUST 01	Matériau fibreux de type isolant (jaune)	0

Référence Couche	PV analyse Amiante	Conclusion amiante
RAW PRODUCT	AR-23-NS-034072-01	Fibres d'amiante non détectées
CUST 01	AR-23-NS-034072-01	Fibres d'amiante non détectées

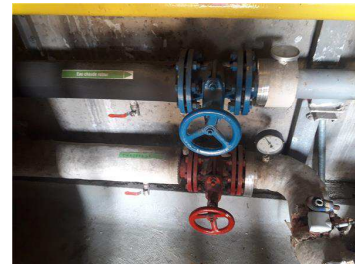
PRELEVEMENT : P002

Nom du client	Numéro de dossier	Partie d'ouvrage
Etablissement Français du Sang EFS Pays de la Loire	T230039917	R+2 - Chaufferie
Matériau	Date de prélèvement	Nom de l'opérateur
Joint de bride	30/05/2023	RUIZ Aurélien

Conduit de fluide - Toutes zones

Présence d'amiante (Fibres d'amiante de type chrysotile)

Joint de bride

Référence Couche	Description visuelle	Epaisseur (cm)
RAW PRODUCT	Matériau souple (fibreuse) (marron) ; matériau semi-dur (gris) ; matériau semi-dur (noir)	0

Référence Couche	PV analyse Amiante	Conclusion amiante
RAW PRODUCT	AR-23-NS-034072-01	Fibres d'amiante de type chrysotile

Nous tenons à vous informer sur la possibilité de retrouver des joints de bride sous certains calorifugeage de conduits de fluide. Si en phase travaux de nouveaux joints de bride venaient à apparaître, ces derniers devront être considérés comme contenant de l'amiante.

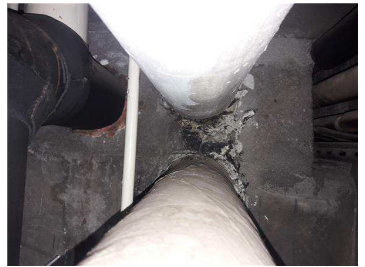
PRELEVEMENT : P003

Nom du client	Numéro de dossier	Partie d'ouvrage
Etablissement Français du Sang EFS Pays de la Loire	T230039917	R+2 - Chauffage
Matériau	Date de prélèvement	Nom de l'opérateur
Enduit bitumineux mural (traces au niveau des traversées murales de conduits)	30/05/2023	RUIZ Aurélien
Localisation		
Murs - Murs		
Résultat amiante		
Présence d'amiante (Fibres d'amiante de type chrysotile)		
DESCRIPTION DU PRELEVEMENT :		
Objet : Enduit bitumineux mural (traces au niveau des traversées murales de conduits)

Référence Couche	Description visuelle	Epaisseur (cm)
RAW PRODUCT	Matériau semi-dur (bitumineux) (noir) ; matériau dur de type mortier, béton, chape (gris)	0

Référence Couche	PV analyse Amiante	Conclusion amiante
RAW PRODUCT	AR-23-NS-034072-01	Fibres d'amiante de type chrysotile

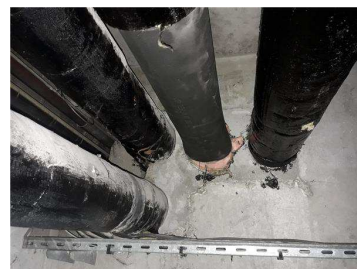
PRELEVEMENT : P004

Nom du client	Numéro de dossier	Partie d'ouvrage
Etablissement Français du Sang EFS Pays de la Loire	T230039917	R+2 - Local technique ascenseur
Matériau	Date de prélèvement	Nom de l'opérateur
Calorifuge Tresse + enduit bitumineux + Isolant	30/05/2023	RUIZ Aurélien

Conduit de fluide - Toutes zones

Présence d'amiante

Calorifuge Tresse + enduit bitumineux + Isolant

Référence Couche	Description visuelle	Epaisseur (cm)
RAW PRODUCT	Matériau de type maillage de fibres et liant (bitumineux) (noir) ; matériau fibreux de type isolant (jaune)	0
CUST 01	Matériau fibreux de type isolant (jaune)	0

Référence Couche	PV analyse Amiante	Conclusion amiante
RAW PRODUCT	AR-23-NS-034072-01	Fibres d'amiante de type chrysotile
CUST 01	AR-23-NS-034072-01	Fibres d'amiante non détectées

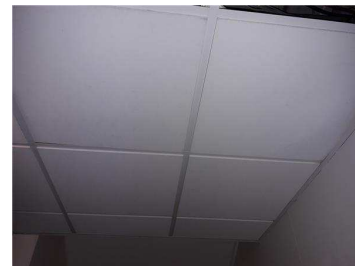
PRELEVEMENT : P005

Nom du client	Numéro de dossier	Partie d'ouvrage
Etablissement Français du Sang EFS Pays de la Loire	T230039917	R+1 - Palier + Placard technique R+1
Matériau	Date de prélèvement	Nom de l'opérateur
Faux-plafond	30/05/2023	RUIZ Aurélien

Faux-plafond - Plafond

Absence d'amiante

Faux-plafond

Référence Couche	Description visuelle	Epaisseur (cm)
RAW PRODUCT	Matériau souple (blanc) ; matériau souple (fibreuse) (blanc) ; matériau fibreux de type isolant (jaune)	0
CUST 01	Matériau fibreux de type isolant (jaune)	0

Référence Couche	PV analyse Amiante	Conclusion amiante
RAW PRODUCT	AR-23-NS-034072-01	Fibres d'amiante non détectées
CUST 01	AR-23-NS-034072-01	Fibres d'amiante non détectées

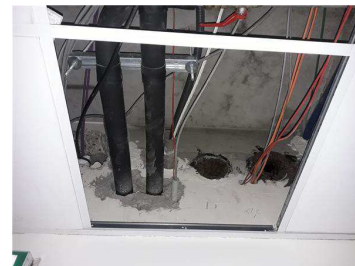
PRELEVEMENT : P006

Nom du client	Numéro de dossier	Partie d'ouvrage
Etablissement Français du Sang EFS Pays de la Loire	T230039917	R+1 - Palier + Placard technique R+1
Matériau	Date de prélèvement	Nom de l'opérateur
Enduit mural (palier)	30/05/2023	RUIZ Aurélien

Murs - Murs

Absence d'amiante

Enduit mural (palier)

Référence Couche	Description visuelle	Epaisseur (cm)
RAW PRODUCT	Matériau semi-dur de type plâtre (blanc) + (marron) ; matériau dur de type mortier, béton, chape (gris)	0

Référence Couche	PV analyse Amiante	Conclusion amiante
RAW PRODUCT	AR-23-NS-034072-01	Fibres d'amiante non détectées

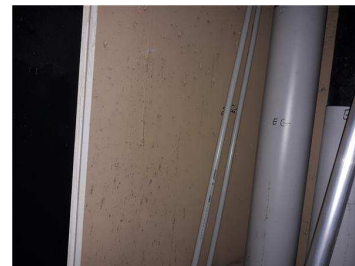
PRELEVEMENT : P007

Nom du client	Numéro de dossier	Partie d'ouvrage
Etablissement Français du Sang EFS Pays de la Loire	T230039917	R+1 - Palier + Placard technique R+1
Matériau	Date de prélèvement	Nom de l'opérateur
Enduit mural + peinture (placard technique)	30/05/2023	RUIZ Aurélien

Murs - Murs

Absence d'amiante

Enduit mural + peinture (placard technique)

Référence Couche	Description visuelle	Epaisseur (cm)
RAW PRODUCT	Matériau de type peinture (beige) ; matériau dur de type mortier, béton, chape (gris)	0

Référence Couche	PV analyse Amiante	Conclusion amiante
RAW PRODUCT	AR-23-NS-034072-01	Fibres d'amiante non détectées

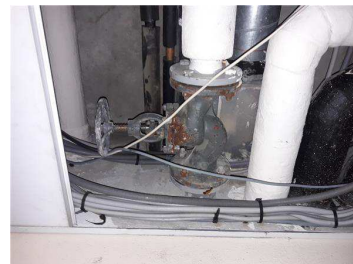
PRELEVEMENT : P008

Nom du client	Numéro de dossier	Partie d'ouvrage
Etablissement Français du Sang EFS Pays de la Loire	T230039917	RDC - Palier + Placard technique RDC
Matériau	Date de prélèvement	Nom de l'opérateur
Joint de bride (palier)	30/05/2023	RUIZ Aurélien

Conduit de fluide - Plafond

Présence d'amiante (Fibres d'amiante de type chrysotile)

Joint de bride (palier)

Référence Couche	Description visuelle	Epaisseur (cm)
RAW PRODUCT	Matériau semi-dur (marron) ; matériau de type peinture (gris) ; matériau semi-dur de type joint (beige)	0

Référence Couche	PV analyse Amiante	Conclusion amiante
RAW PRODUCT	AR-23-NS-034072-01	Fibres d'amiante de type chrysotile

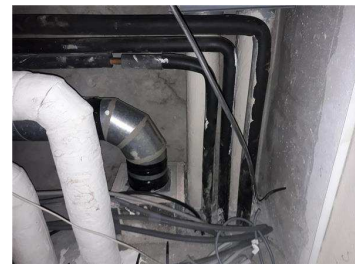
PRELEVEMENT : P009

Nom du client	Numéro de dossier	Partie d'ouvrage
Etablissement Français du Sang EFS Pays de la Loire	T230039917	RDC - Palier + Placard technique RDC
Matériau	Date de prélèvement	Nom de l'opérateur
Enduit plafond ciment	30/05/2023	RUIZ Aurélien

Plafond - Plafond

Absence d'amiante

Enduit plafond ciment

Référence Couche	Description visuelle	Epaisseur (cm)
RAW PRODUCT	Matériau dur de type mortier, béton, chape (gris)	0

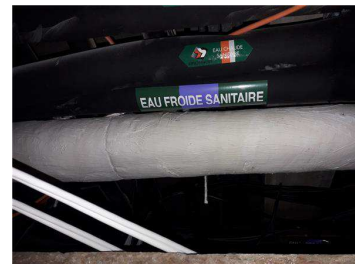
Calorifuge Tresse + Enduit plâtre + Isolant

Référence Couche	Description visuelle	Epaisseur (cm)
RAW PRODUCT	Matériau de type peinture (beige) ; matériau semi-dur (blanc) ; matériau de type maillage de fibres (blanc)	0
CUST 01	Matériau de type maillage de fibres (blanc)	0
CUST 02	Matériau fibreux de type isolant (rose)	0

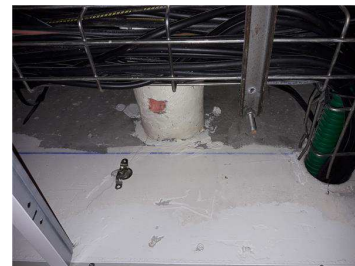
Enduit mural (palier)

Référence Couche	Description visuelle	Epaisseur (cm)
RAW PRODUCT	Matériau de type peinture (blanc) ; matériau semi-dur de type enduit (blanc) ; matériau dur de type mortier, béton, chape (gris)	0
