## Rapport de repérage des matériaux et produits contenant de l'amiante à intégrer au dossier technique « amiante »

**Dossier N°** 2018-09-194 UCB -TAMARIS Atelier

Bâtiment Atelier au  
Bâtiment avenue RAPHAEL DUBOIS  
83500 LA SEYNE-SUR-MER

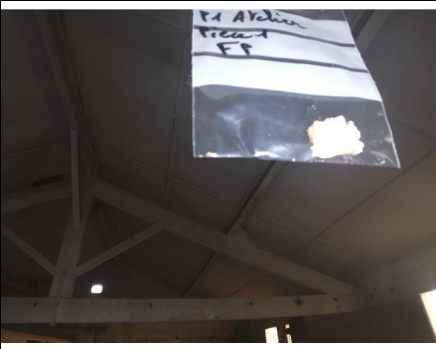
N° de dossier	2018-09-194 UCB -TAMARIS	
PRELEVEMENT	P001	
Pièce	Atelier - Pièce 1	
Matériau	faux plafond - Peinture	
Date de Prélèvement	27/09/2018	
Opérateur	LEROT Gaëtan	
Localisation	Plafond - Plafond	
Résultat	<b>Absence d'amiante</b>

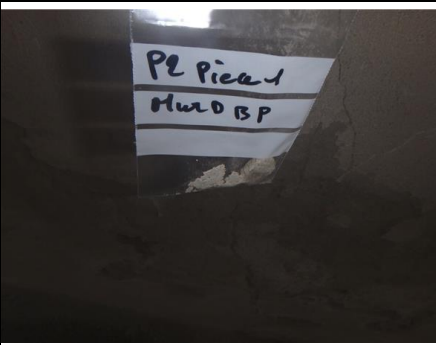
N° de dossier	2018-09-194 UCB -TAMARIS	
PRELEVEMENT	P002	
Pièce	Atelier - Pièce 1	
Matériau	Béton - Peinture	
Date de Prélèvement	27/09/2018	
Opérateur	LEROT Gaëtan	
Localisation	Mur - Toutes zones	
Résultat	<b>Absence d'amiante</b>

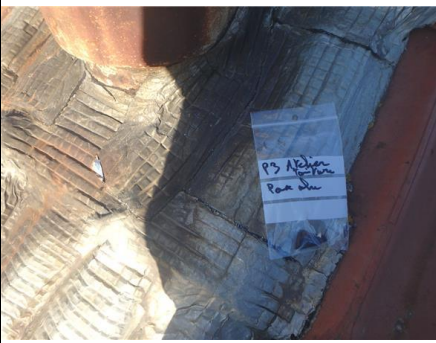
N° de dossier	2018-09-194 UCB -TAMARIS	
PRELEVEMENT	P003	
Pièce	Atelier - Toiture	
Matériau	Conduits-pax alu	
Date de Prélèvement	27/09/2018	
Opérateur	LEROT Gaëtan	
Localisation	Plafond - Plafond	
Résultat	<b>Absence d'amiante</b>

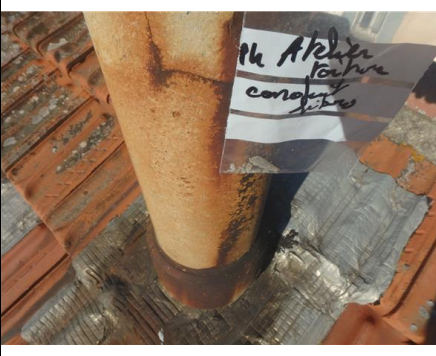
N° de dossier	2018-09-194 UCB -TAMARIS	
PRELEVEMENT	P004	
Pièce	Atelier - Toiture	
Matériau	Conduits - fibre ciment	
Date de Prélèvement	27/09/2018	
Opérateur	LEROT Gaëtan	
Localisation	Plafond - Plafond	
Résultat	<b>Présence d'amiante (Fibres d'amiante détectées)</b>

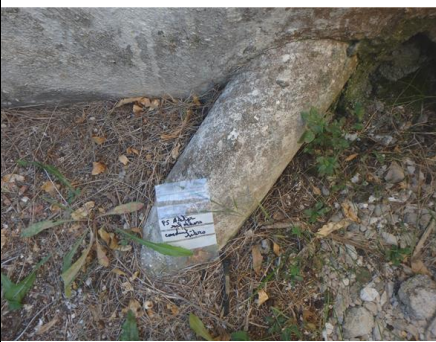
N° de dossier	2018-09-194 UCB -TAMARIS	
PRELEVEMENT	P005	
Pièce	Extérieur - sol	
Matériau	Conduits de fluides (air, eau, fumée...) - fibre ciment	
Date de Prélèvement	27/09/2018	
Opérateur	LEROT Gaëtan	
Localisation	Conduit de fluide n°1 - Toutes zones Conduit	
Résultat	<b>Absence d'amiante</b>

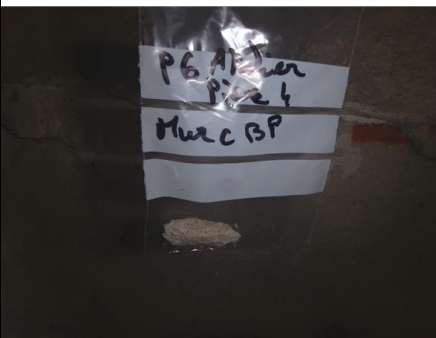
N° de dossier	2018-09-194 UCB -TAMARIS	
PRELEVEMENT	P006	
Pièce	Atelier - Pièce 4	
Matériau	Béton - Peinture	
Date de Prélèvement	27/09/2018	
Opérateur	LEROT Gaëtan	
Localisation	Mur - Toutes zones	
Résultat	<b>Absence d'amiante</b>

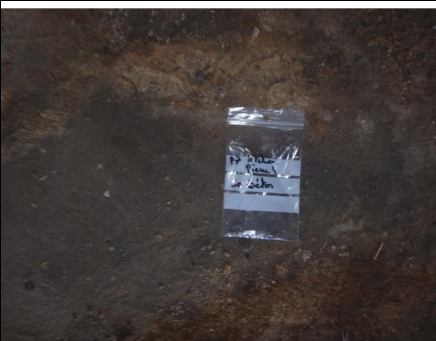
N° de dossier	2018-09-194 UCB -TAMARIS	
PRELEVEMENT	P007	
Pièce	Atelier - Pièce 4	
Matériau	brut	
Date de Prélèvement	27/09/2018	
Opérateur	LEROT Gaëtan	
Localisation	béton - Sol	
Résultat	<b>Absence d'amiante</b>

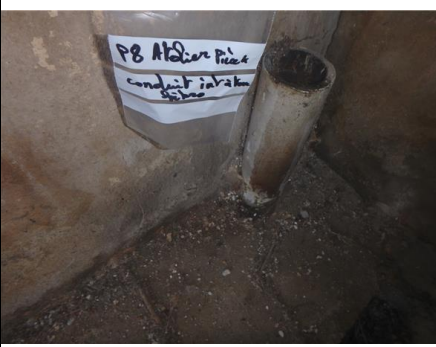
N° de dossier	2018-09-194 UCB -TAMARIS	
PRELEVEMENT	P008	
Pièce	Atelier - Pièce 4	
Matériau	Conduits de fluides (air, eau, fumée...) - fibre ciment	
Date de Prélèvement	27/09/2018	
Opérateur	LEROT Gaëtan	
Localisation	Conduit de fluide n°1 - Toutes zones Conduit	
Résultat	<b>Présence d'amiante (Fibres d'amiante détectées)</b>

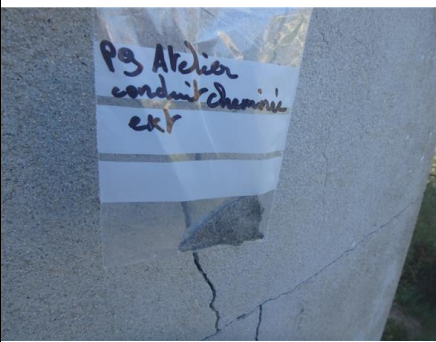
N° de dossier	2018-09-194 UCB -TAMARIS	
PRELEVEMENT	P009	
Pièce	Extérieur - conduit cheminée	
Matériau	Conduits de fluides (air, eau, fumée...) - fibre ciment	
Date de Prélèvement	27/09/2018	
Opérateur	LEROT Gaëtan	
Localisation	Conduit de cheminée n°1 - Toutes zones extérieures	
Résultat	<b>Absence d'amiante</b>

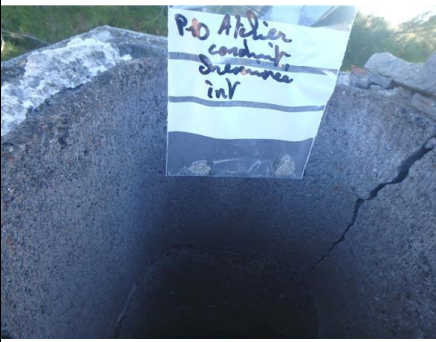
N° de dossier	2018-09-194 UCB -TAMARIS	
PRELEVEMENT	P010	
Pièce	Extérieur - conduit cheminée	
Matériau	Conduits de fluides (air, eau, fumée...) - fibre ciment	
Date de Prélèvement	27/09/2018	
Opérateur	LEROT Gaëtan	
Localisation	Conduit de cheminée n°2 - Toutes zones intérieures	
Résultat	<b>Absence d'amiante</b>
