**83 – LA SEYNE SUR MER**  
**Rue Professeur Raphaël Dubois**  
**INSTITUT DE BIOLOGIE MARINE**

## Diagnostic structurel

### UNIVERSITE CLAUDE BERNARD LYON 1

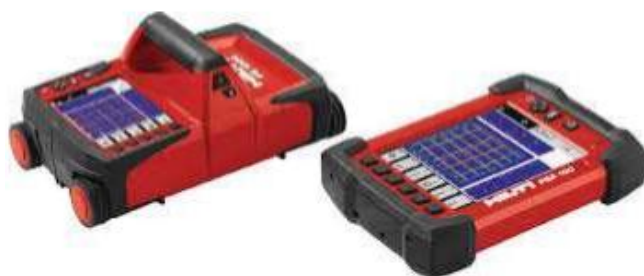
[Radar XScan PS1000](#)

- Radar XScan de marque Hilti réf. PS1000 ;
- Ferroskan de marque Hilti réf. PS200

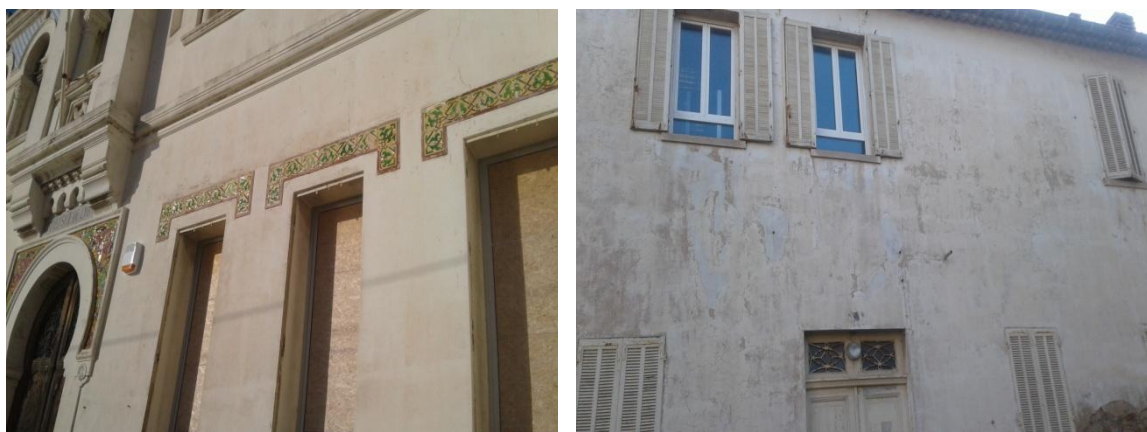
**Image 3 : Bâtiment Dubois**

Globalement les murs porteurs ne présentent pas de désordre majeur. Les enduits sur l'ensemble des parois du bâtiment se décolle. Par endroits l'enduit est même tombé. L'enduit est vétuste et est arrivé en fin de vie. Présence de fortes remontées d'humidité.

L'analyse des désordres montrent que le bâtiment subi de forts chocs thermiques.

Conclusion : L'état des murs porteurs du bâtiment est correct au regard de son âge et de son exposition, le bâtiment ne témoigne pas d'usure particulière mais ne bénéficie pas d'isolation thermique, et n'est pas exploitable en l'état. Les murs porteurs sont dans un bon état général d'un point de vue structurel mais présentent de fortes dégradations esthétiques. Les enduits de toutes les façades devront être réalisés.

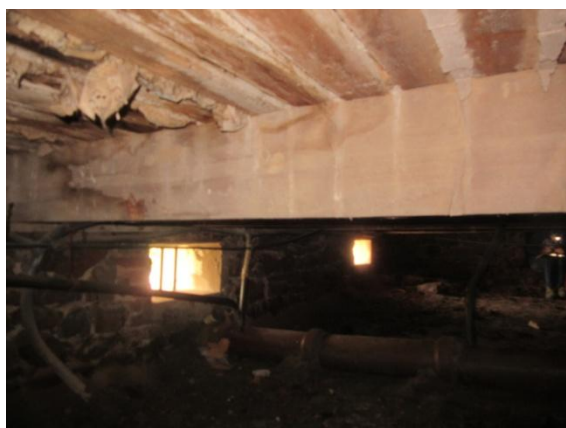
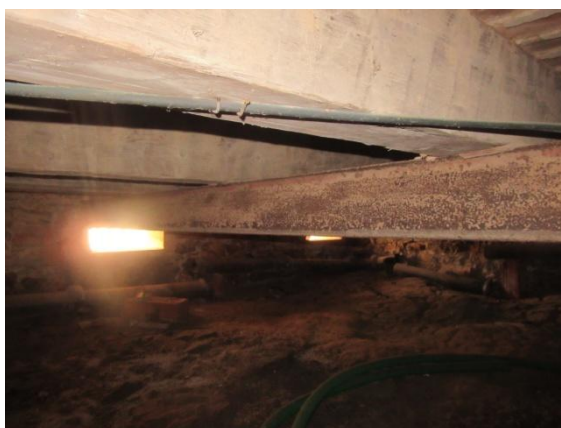
**Image 3 : Plancher haut du vide sanitaire**

Le plancher haut du vide sanitaire et le plancher haut du RDC reposent sur le même principe structurel :

- Les éléments porteurs des planchers sont en bois massif et en acier.
- Les murs porteurs sont en pierres.

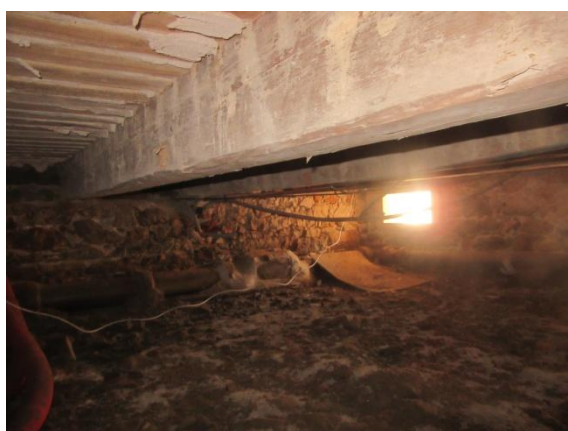
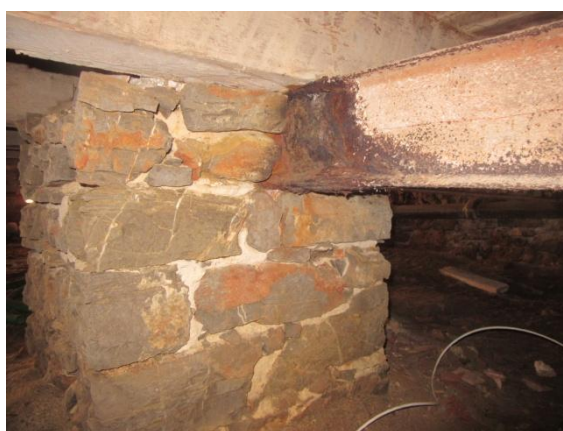
**Image 7 : Plancher haut du vide sanitaire**

Les poutres bois ont une largeur de 15 cm et une hauteur de 25 cm. Dans la détermination de la capacité portante des planchers, nous adopterons une section de 15cm x 25cm.

- 4.7 m pour le plancher haut du vide sanitaire ;
- 4.6 m pour le plancher haut du RDC.

Les profilés métalliques reprenant le plancher haut du vide sanitaire sont du type IAO 200 et ceux reprenant le plancher haut du RDC sont du type IPN 220.

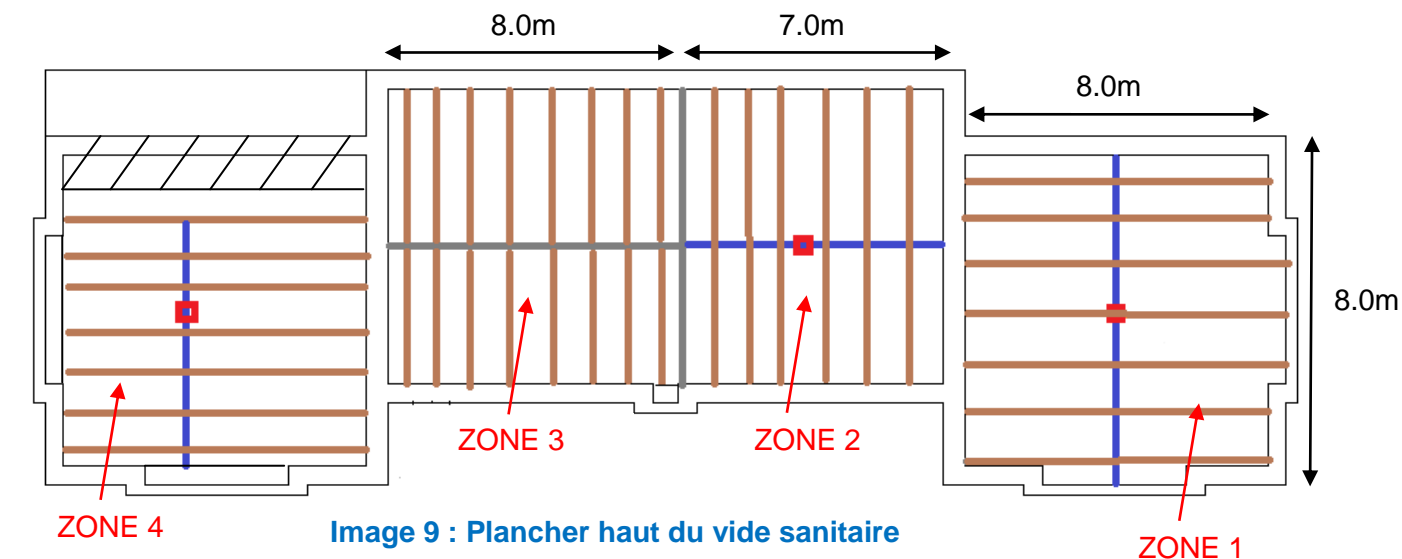
L'ensemble des investigations sur les planchers permet d'établir les plans schématiques représentant les planchers suivants :

- Profilé métallique IAO 200
- Poteau en pierre 80x80cm
- Poutre bois 15x25cm
- Murs en pierre ep 50cm

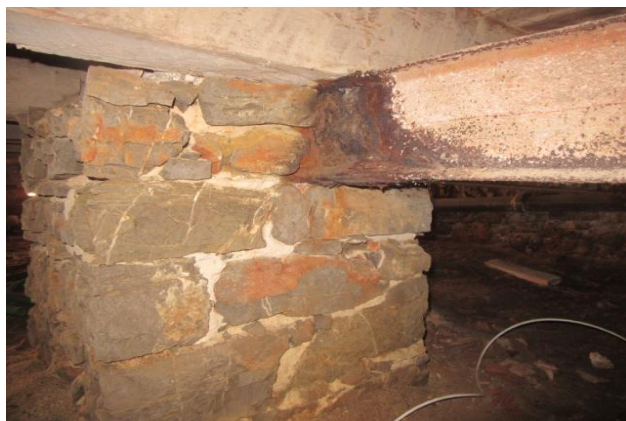
Image 11 : Corrosion profilés

Lors du sondage destructif nous avons pu constater un état de corrosion avancé. Les profilés métalliques ne peuvent donc pas être conservés.

Globalement les profilés métalliques des planchers présentent de fortes traces de corrosion. Notamment les profilés du plancher haut du vide sanitaire et au niveau des appuis.

**Travaux à envisager :**  
Remplacement des profilés métalliques

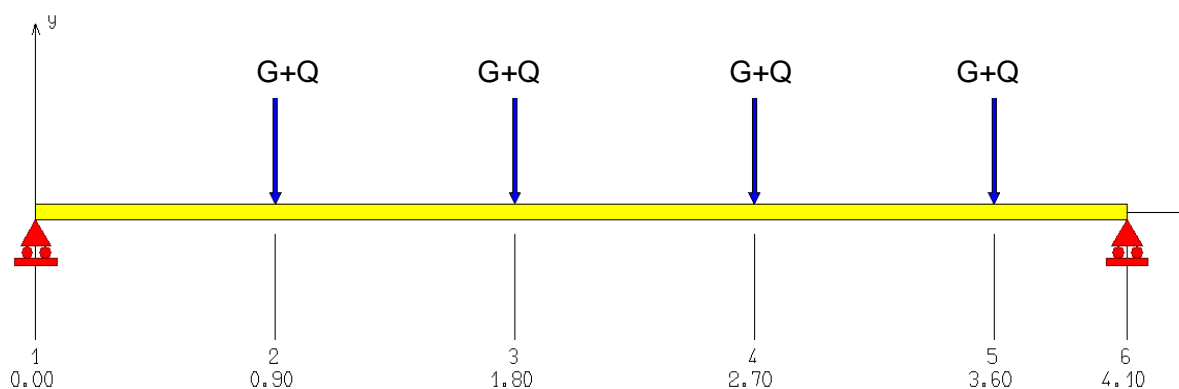
**Image 12 : Vérification IAO 200**

- Les résultats obtenus pour l'IAO 200 sont les suivants :  
Nous avons pris comme donnée, le cas le plus défavorable soit :
  - une portée entre mur/poteau de 4.1m
  - l'IAO reprend quatre poutres bois

Nous avons vérifié les profilés métalliques avec les charges permanentes et une charge d'exploitation de 2.5 KN/m<sup>2</sup>. Les profilés métalliques sont sous dimensionnés. De plus compte tenu de la corrosion avancée des profilés, ceux-ci ne peuvent pas être conservés.

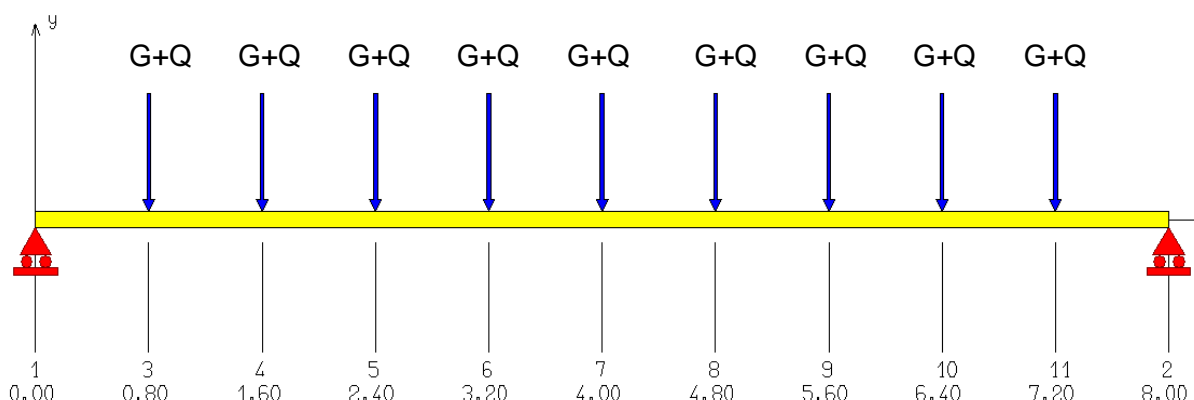
**Image 13 : Vérification IPN 220**

- Les résultats obtenus pour l'IPN 220 sont les suivants :
- Nous avons pris comme donnée, le cas le plus défavorable soit :
- une portée entre murs de 8m
  - l'IPN reprend les poutres bois d'un entraxe de 0.8m

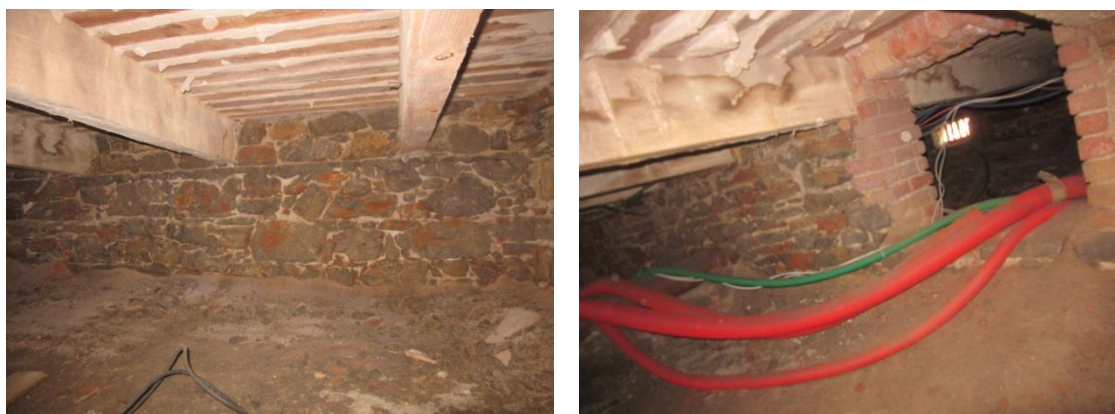
**Image 14: Murs porteurs**

Une reconnaissance des fondations existantes a été réalisée permettant d'identifier le type de fondation, les débords et caractéristiques dimensionnelles des fondations.

Comme détaillé précédemment, les murs porteurs en pierre ont une épaisseur moyenne de 70cm.

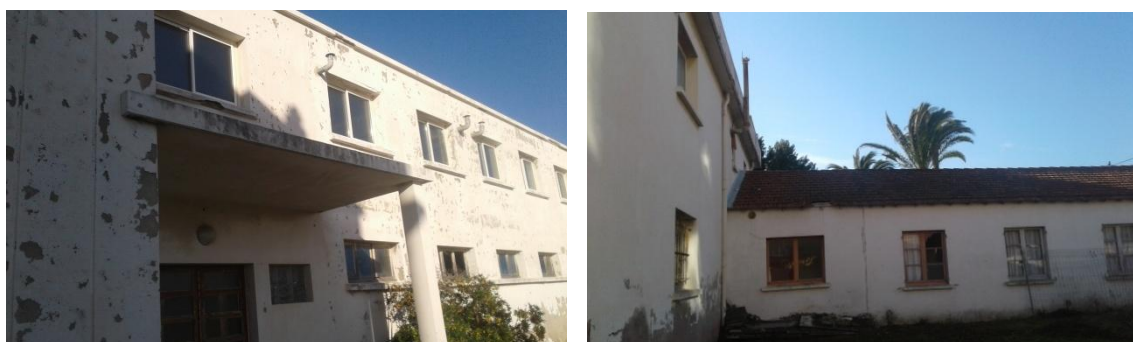
Image 17 : Bâtiment Peres

Les façades présentent des dégradations importantes des enduits. Les enduits sur l'ensemble des parois du bâtiment se décollent. Par endroits l'enduit est même tombé. Présence de fortes remontées d'humidité. Présence d'épaufrures au niveau des poteaux en béton.

Conclusion : L'état des murs porteurs du bâtiment est correct au regard de son âge et de son exposition, le bâtiment ne témoigne pas d'usure particulière mais ne bénéficie pas d'isolation thermique, et n'est pas exploitable en l'état. Les murs porteurs sont dans un bon état général d'un point de vue structurel mais présentent de fortes dégradations esthétiques. Les enduits de toutes les façades devront être réalisés.

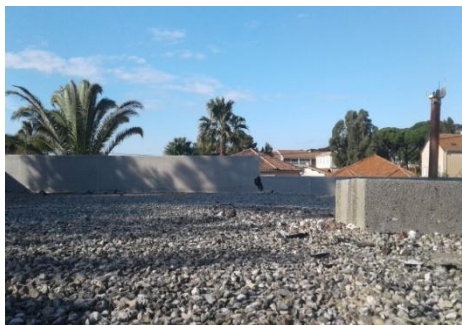
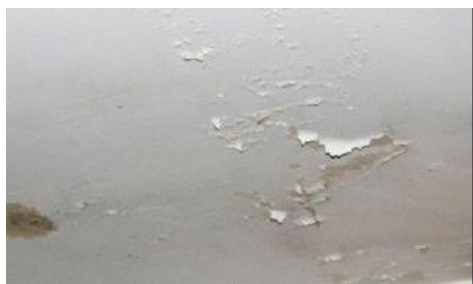
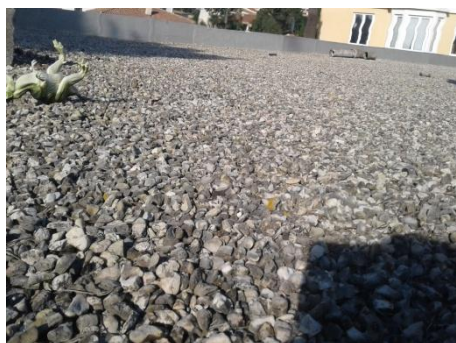
### 6.3 Désordres constatés – toiture terrasse

*La terrasse étanchée présente de fortes traces d'infiltrations. La sous face du plancher haut du R+1 est dégradé avec des entrées d'eaux dans le bâtiment. Ce point nécessite une rénovation complète de la toiture.*

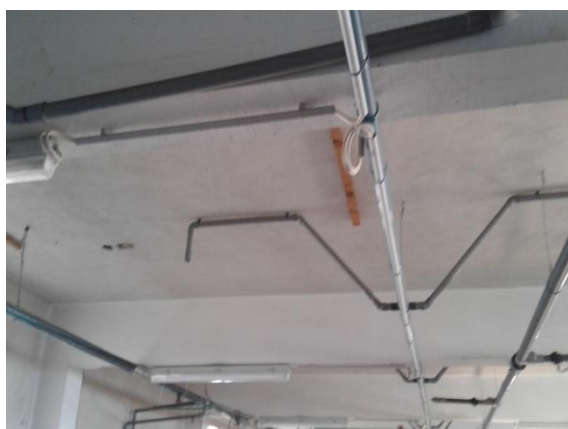
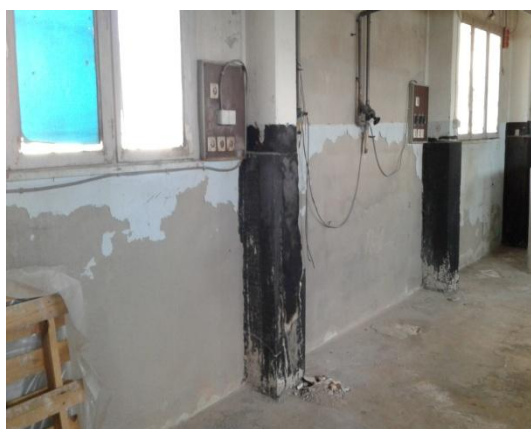
**Image 18 : Plancher haut du RDC**

Le plancher haut du RDC et le plancher haut du R+1 reposent sur le même principe structurel :

- Système de poutrelles et hourdis;
- Poteaux et poutres en béton armé.

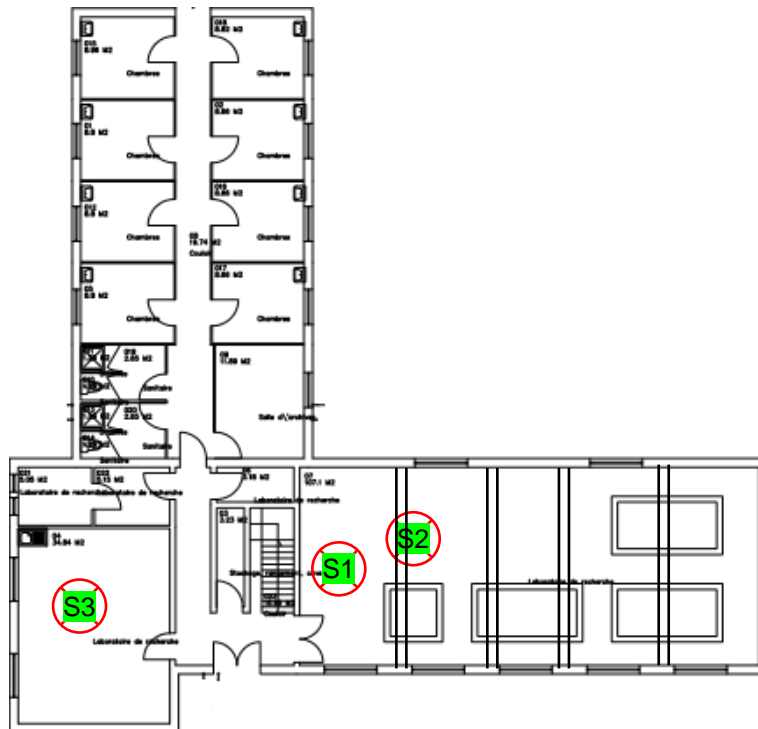
Image 20 : Sondages plancher haut du RDC

L'implantation des sondages est donnée ci-dessous :

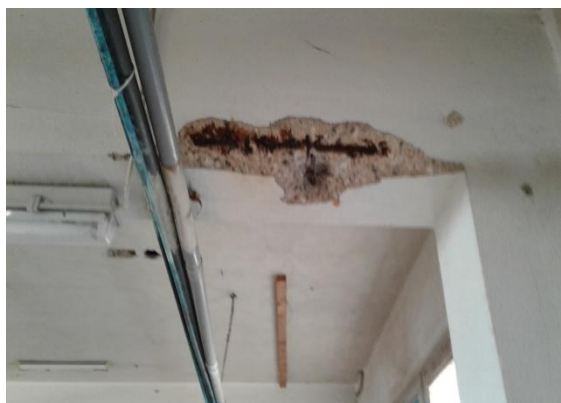
**Image 24 : Désordres plancher**

Lors des sondages destructifs nous avons pu constater un état de corrosion avancé des aciers au niveau des poutres. De plus, nous avons relevé une dégradation avancée du béton (épaufrure).

Nous avons vérifié les planchers haut du RDC et du R+1 avec les charges permanentes et une charge d'exploitation de 2.5 KN/m<sup>2</sup>. Nous avons constaté que les planchers étaient sous dimensionnés. De plus vu l'état de corrosion des aciers et la possibilité de créer un roof top sur le plancher haut du R+1, les planchers ne peuvent pas être conservés en l'état.

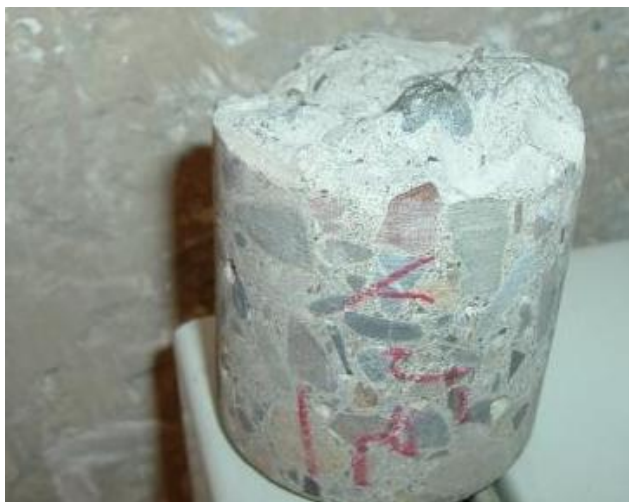
**Image 25 : Carottage dallage**

Dalle béton – épaisseur = 8cm

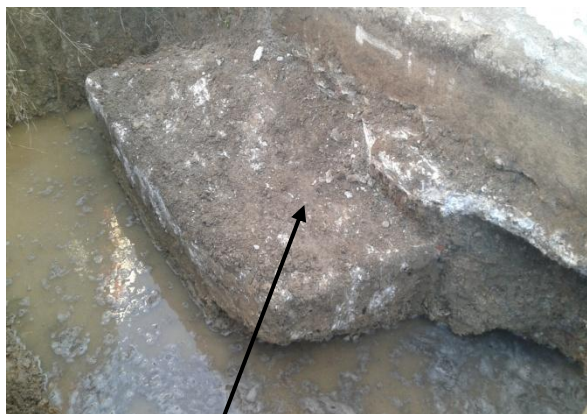
**Image 26: Semelles isolées**

Semelle isolée ep 30cm

Mur en brique ep 25cm

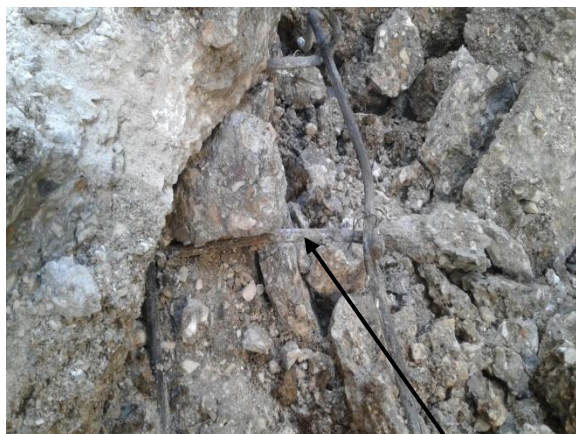
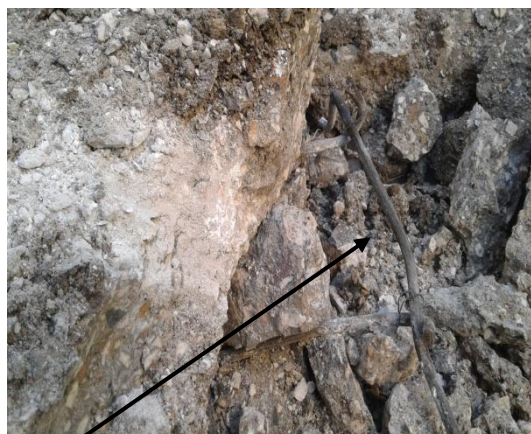
**Image 27: Semelles isolées**

Armatures dia 8mm

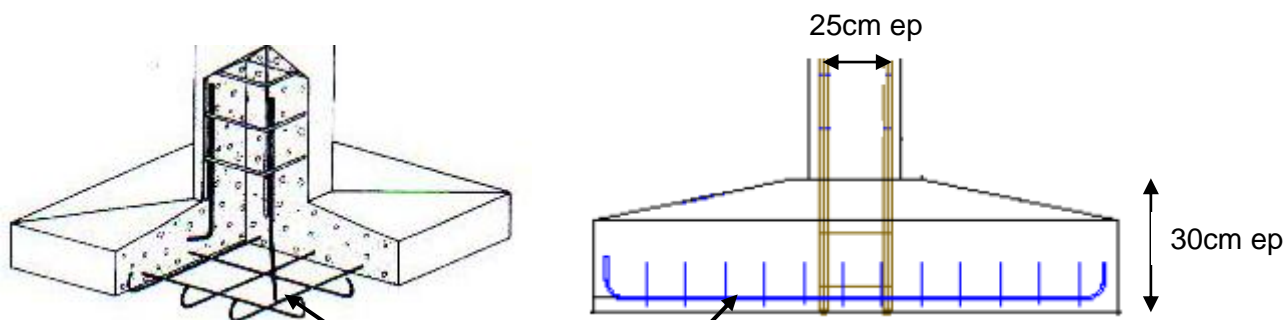
**Image 28: Semelles isolées**

- Longueur des semelles :  $L = 1.7\text{m}$
- Epaisseur des semelles :  $E_p = 0.3\text{m}$
- Débords :  $2 \times 0.65\text{m} \Rightarrow$  Largeur totale  $l = 0.25 + 2 \times 0.65 = 1.7\text{m}$

Armatures dia 8mm  
Entraxe 15 mm

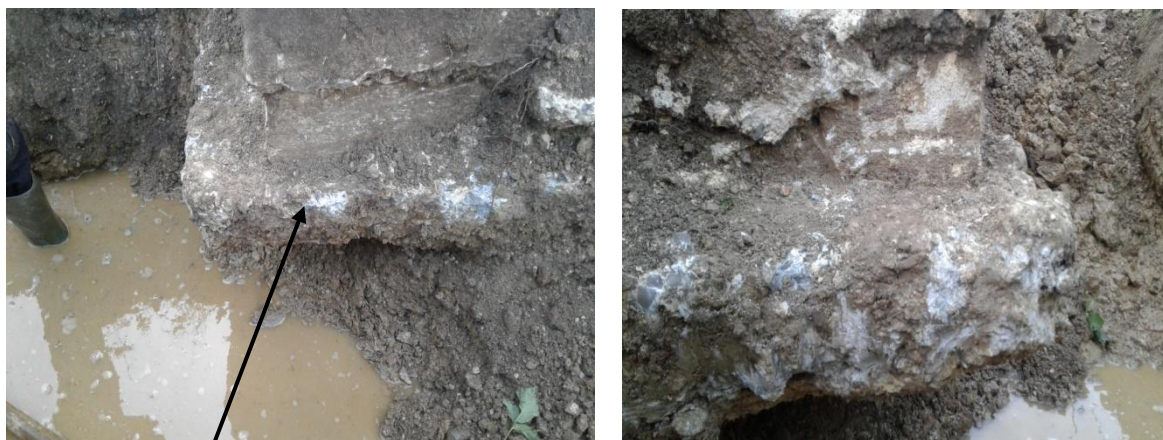
**Image 29: Semelles filantes**

Semelle filante

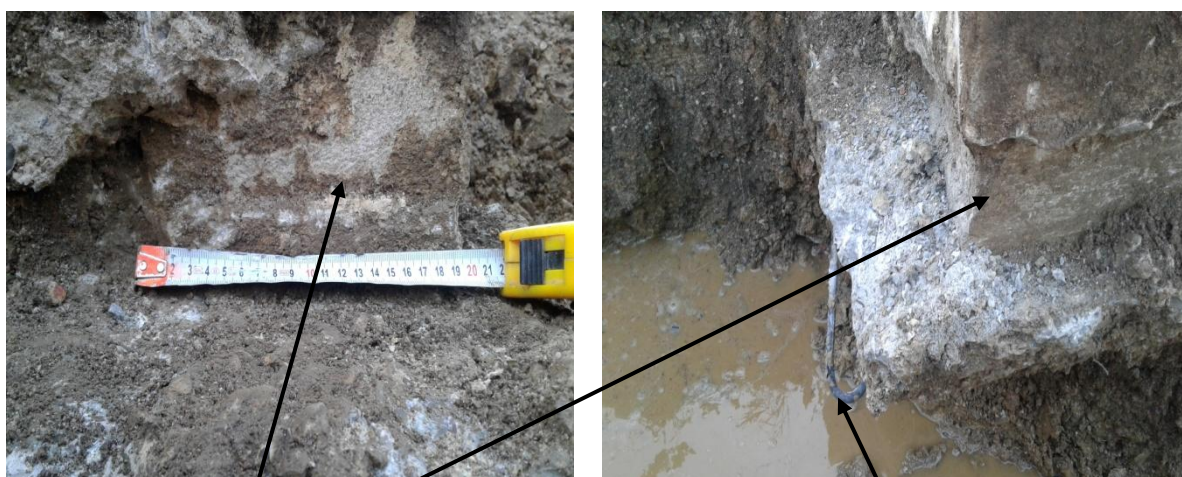
**Image 30: Semelles filantes**

Mur parpaing 20 cm ep

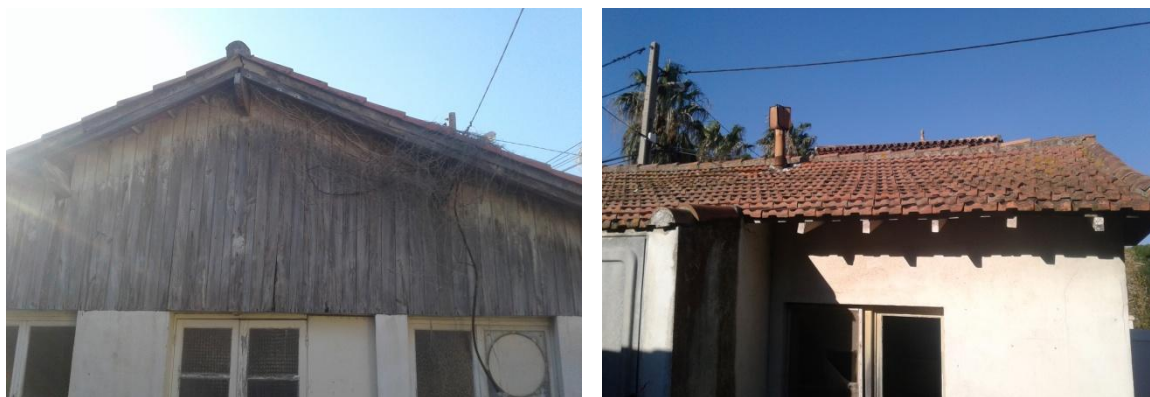
Image 31: Bâtiment Atelier

A l'entrée du site par la rue Raphael DUBOIS on trouve les Ateliers ou Services Techniques construits entre 1891 et 1900, sur un seul niveau. Les murs sont en pierre, les murs extérieurs s'intègrent au mur d'enceinte, les charpentes en bois sont visibles et les couvertures sont en tuile mécanique.

Une démolition complète et reconstruction de ce petit bâtiment de faible emprise (65m<sup>2</sup>) n'est pas possible réglementairement et il est envisagé de se servir de la base pour créer éventuellement un R+1. En ce sens, les investigations sur ce bâtiment portent uniquement sur la recherche de fondations et l'analyse de la couverture de la toiture.

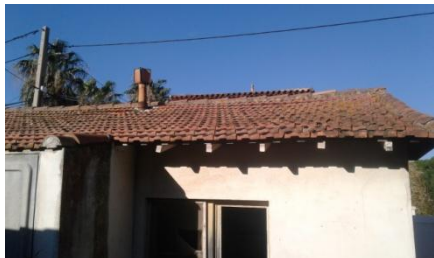
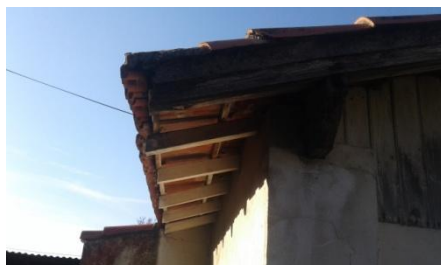
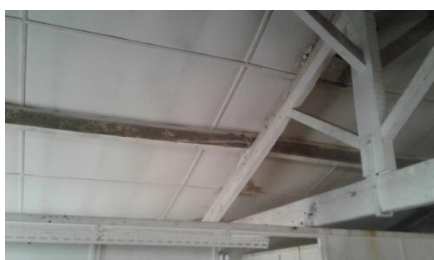
## 7.2 Désordres constatés – couverture

Les différentes zones de couverture tuiles présentent des désordres ponctuels. Nous avons relevé des glissements de tuiles, et des défauts d'étanchéité.

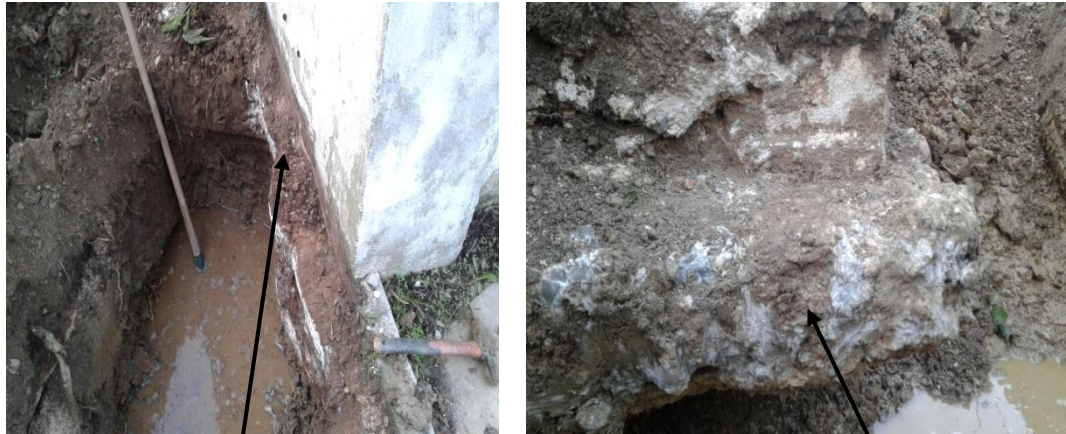
**Image 32: Fondations**

Longrine
