# Rapport de mission de repérage des matériaux et produits contenant de l'amiante avant réalisation de travaux dans un immeuble bâti

Chaufferie IUT CHATELLERAULT  
34 avenue Alfred  
86100 Châtellerault

**Référence du dossier :** 2410CCETO -  
BI1041000001473

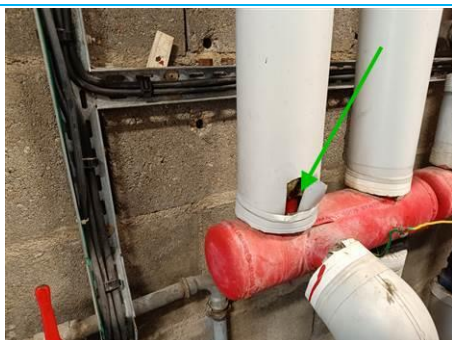
Matériaux : ZPSO-001  
Prélèvement : P001  
Description : Calorifuge Diam 10 cm  
Localisation : RDC - Chaufferie  
Résultat : Absence d'amiante

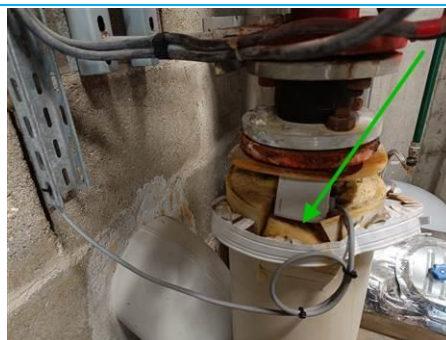
Matériaux : ZPSO-002  
Prélèvement : P002  
Description : Calorifuge Diam 20 cm  
Localisation : RDC - Chaufferie  
Résultat : Absence d'amiante

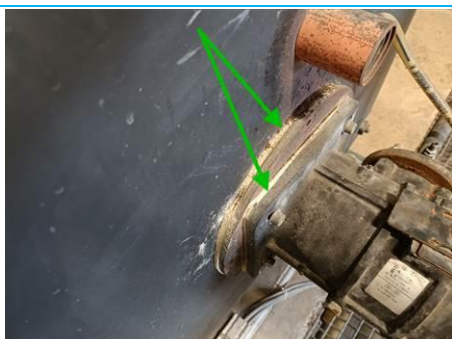
Matériaux : ZPSO-003  
Prélèvement : P003  
Description : Joint du brûleur  
Localisation : RDC - Chaufferie  
Résultat : Absence d'amiante

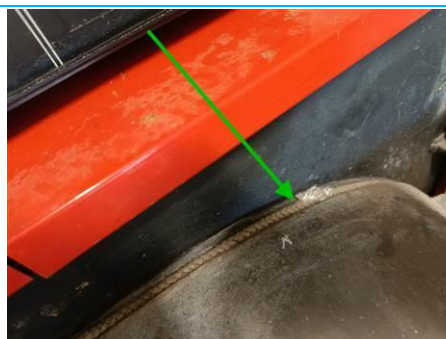
Matériaux : ZPSO-004  
Prélèvement : P004  
Description : Joint tresse corps de chauffe  
Localisation : RDC - Chaufferie  
Résultat : Absence d'amiante

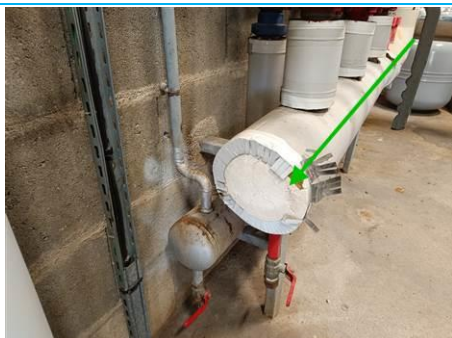
Matériaux : ZPSO-005  
Prélèvement : P005  
Description : Bouchon de calorifuge  
Localisation : RDC - Chaufferie  
Résultat : Absence d'amiante

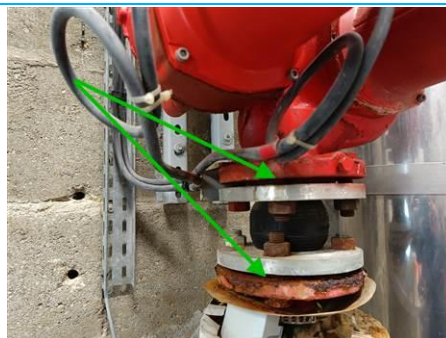
Matériaux : ZPSO-006  
Prélèvement : P006  
Description : Joint plat prédécoupé pour brides  
Localisation : RDC - Chaufferie  
Résultat : Absence d'amiante

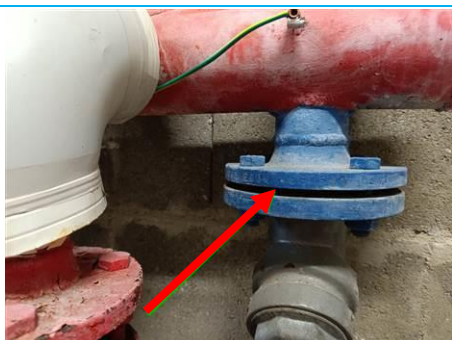
Matériaux : ZPSO-007

Description : Joint plat prédécoupé pour brides

Localisation : RDC - Chaufferie

Résultat : Présence d'amiante

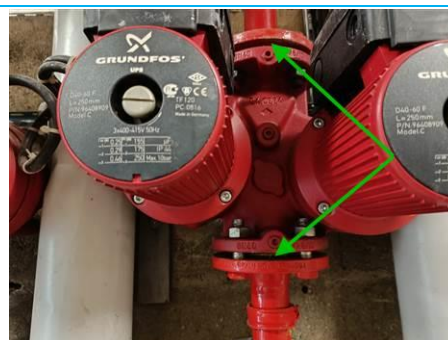
Matériaux : ZPSO-008

Description : Joint plat prédécoupé pour brides

Localisation : RDC - Chaufferie

Résultat : Absence d'amiante

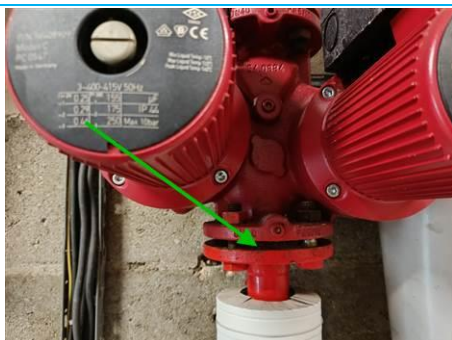
Matériaux : ZPSO-009

Description : Joint plat prédécoupé pour brides

Localisation : RDC - Chaufferie

Résultat : Absence d'amiante

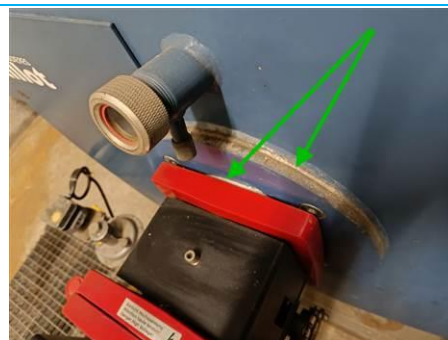
Matériaux : ZPSO-010

Description : Joint du brûleur

Localisation : RDC - Chaufferie

Résultat : Absence d'amiante

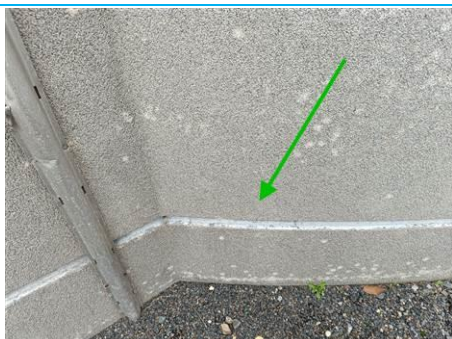
Matériaux : ZPSO-011

Description : Enduit extérieur (projeté, lissé ou taloché)

Localisation : Bâtiment - Façade

Résultat : Absence d'amiante

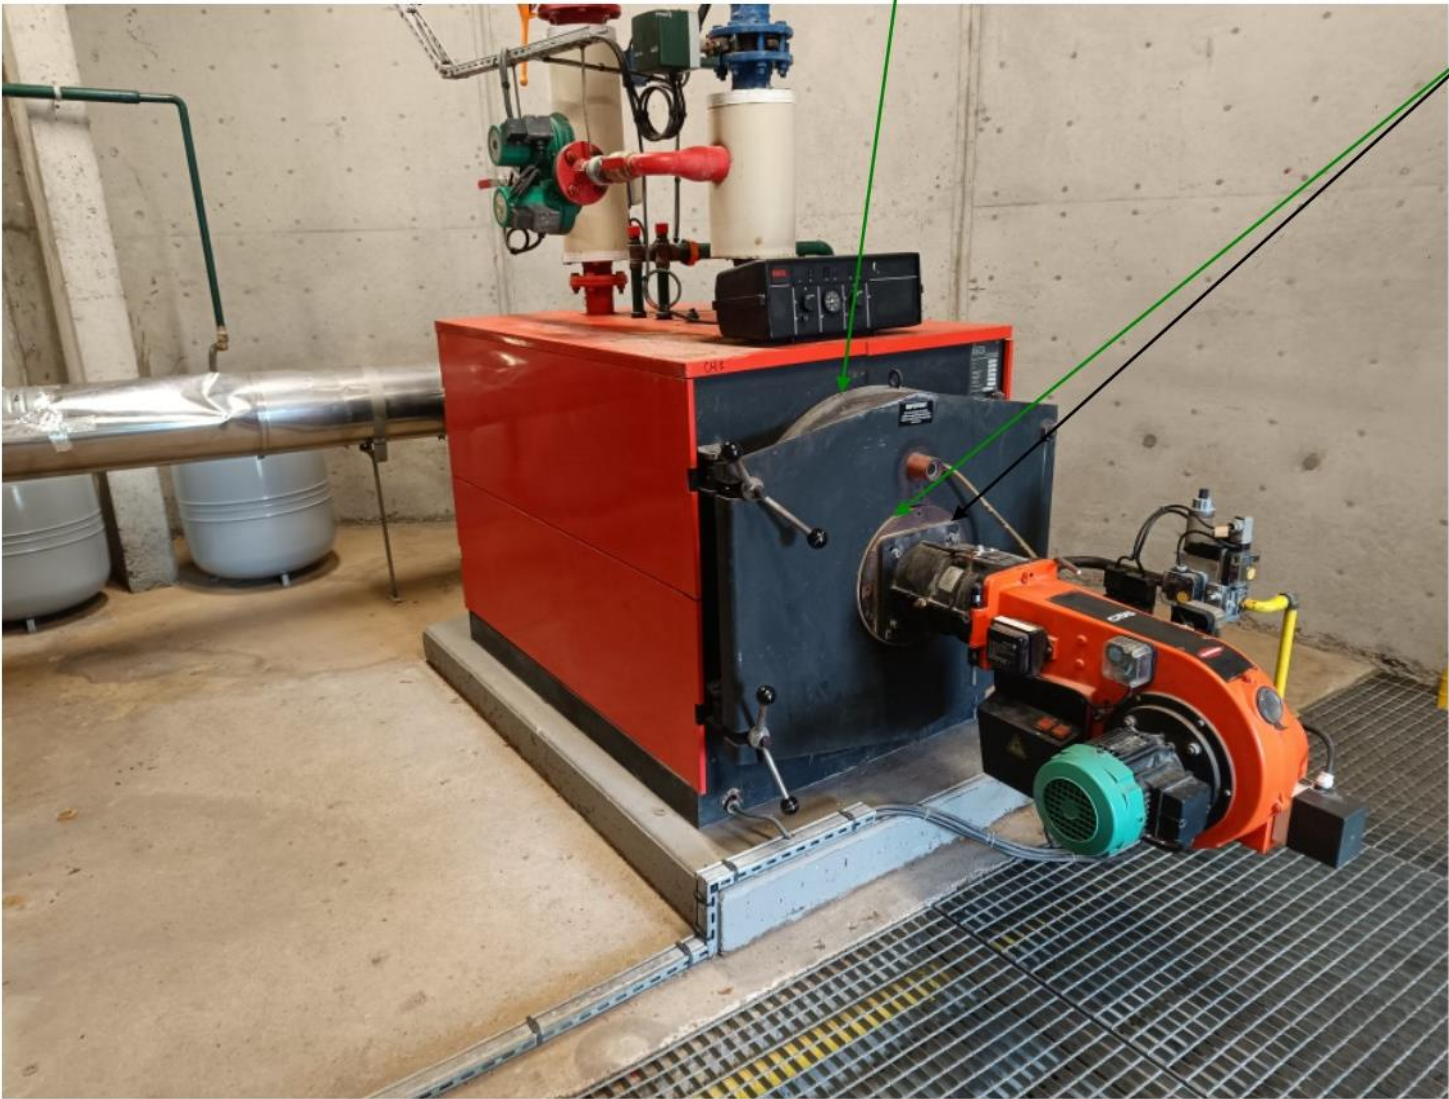
N° planche :1/4

**P009 - Non amianté**  
Joint plat prédécoupé pour brides

**P008 - Non amianté**  
Joint plat prédécoupé pour brides

**P007 - Amianté**  
Joint plat prédécoupé pour brides

**P001 - Non amianté**  
Calorifuge Diam 10 cm

**P006 - Non amianté**  
Joint plat prédécoupé pour brides

**P002 - Non amianté**  
Calorifuge Diam 20 cm

**P005 - Non amianté**  
Bouchon de calorifuge

P004 - Non amianté  
Joint tresse corps de chauffe

P003 - Non amianté  
Joint du brûleur

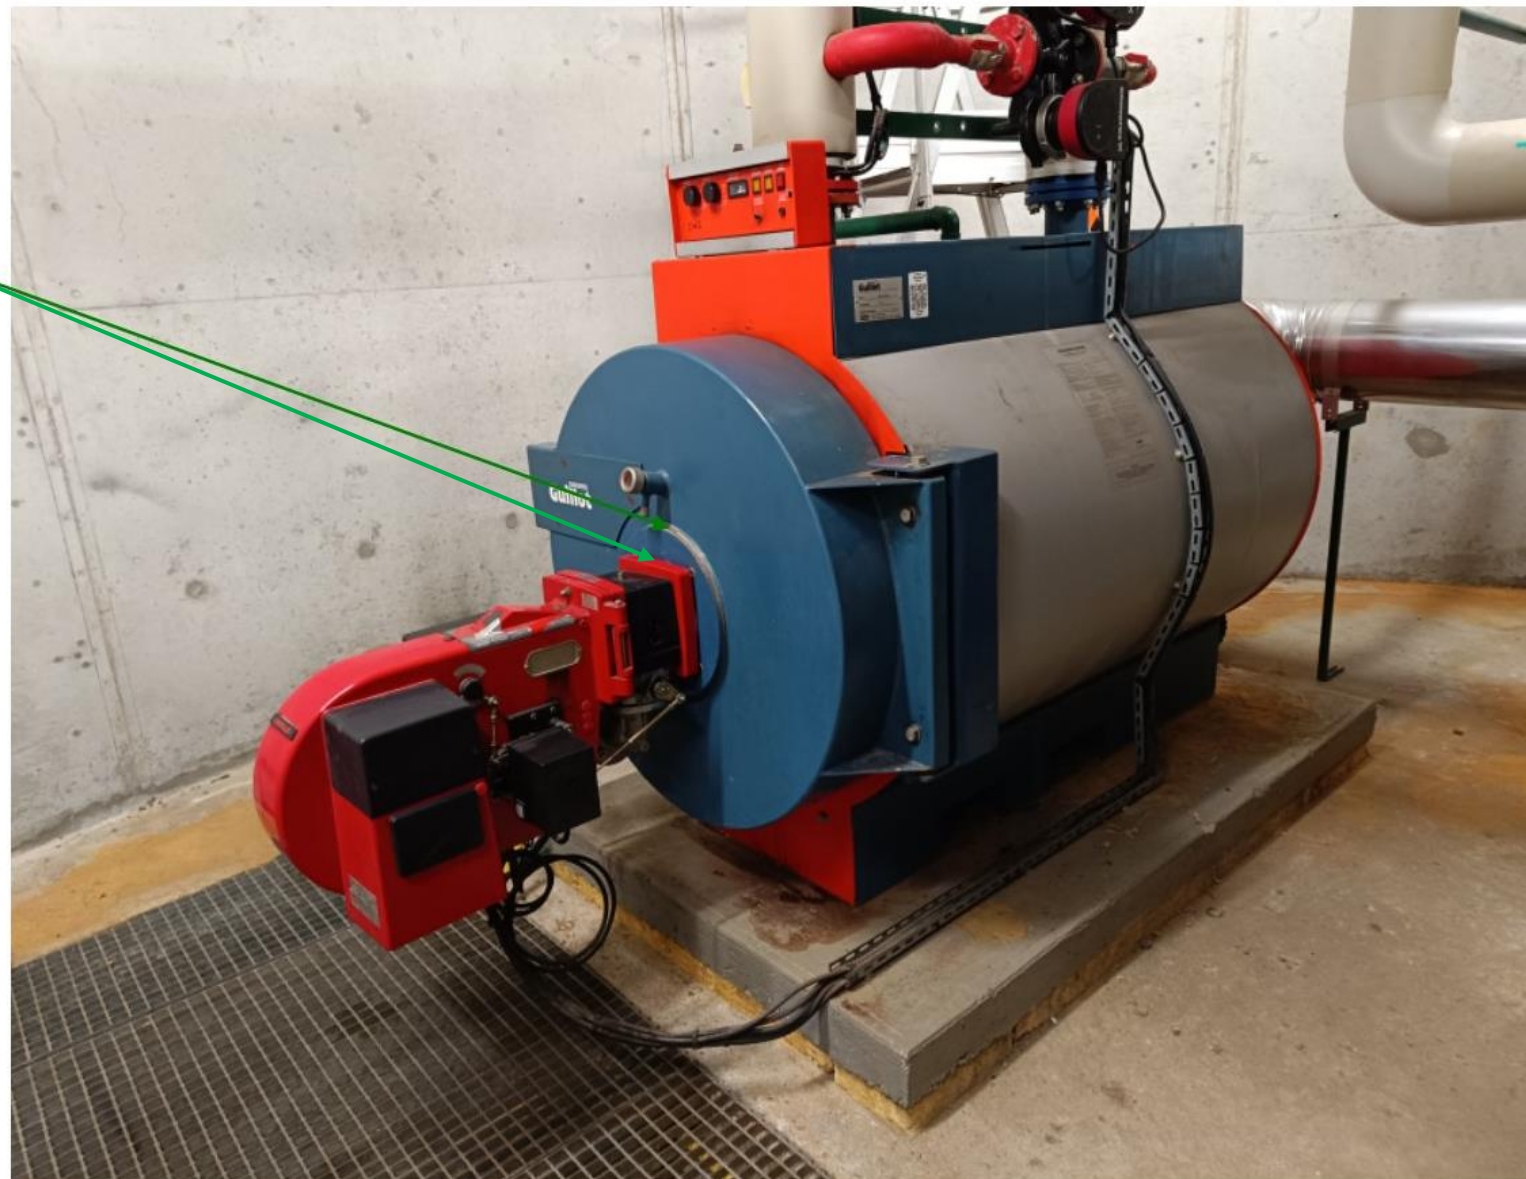
N° planche :2/4

P010 - Non amianté  
Joint du brûleur

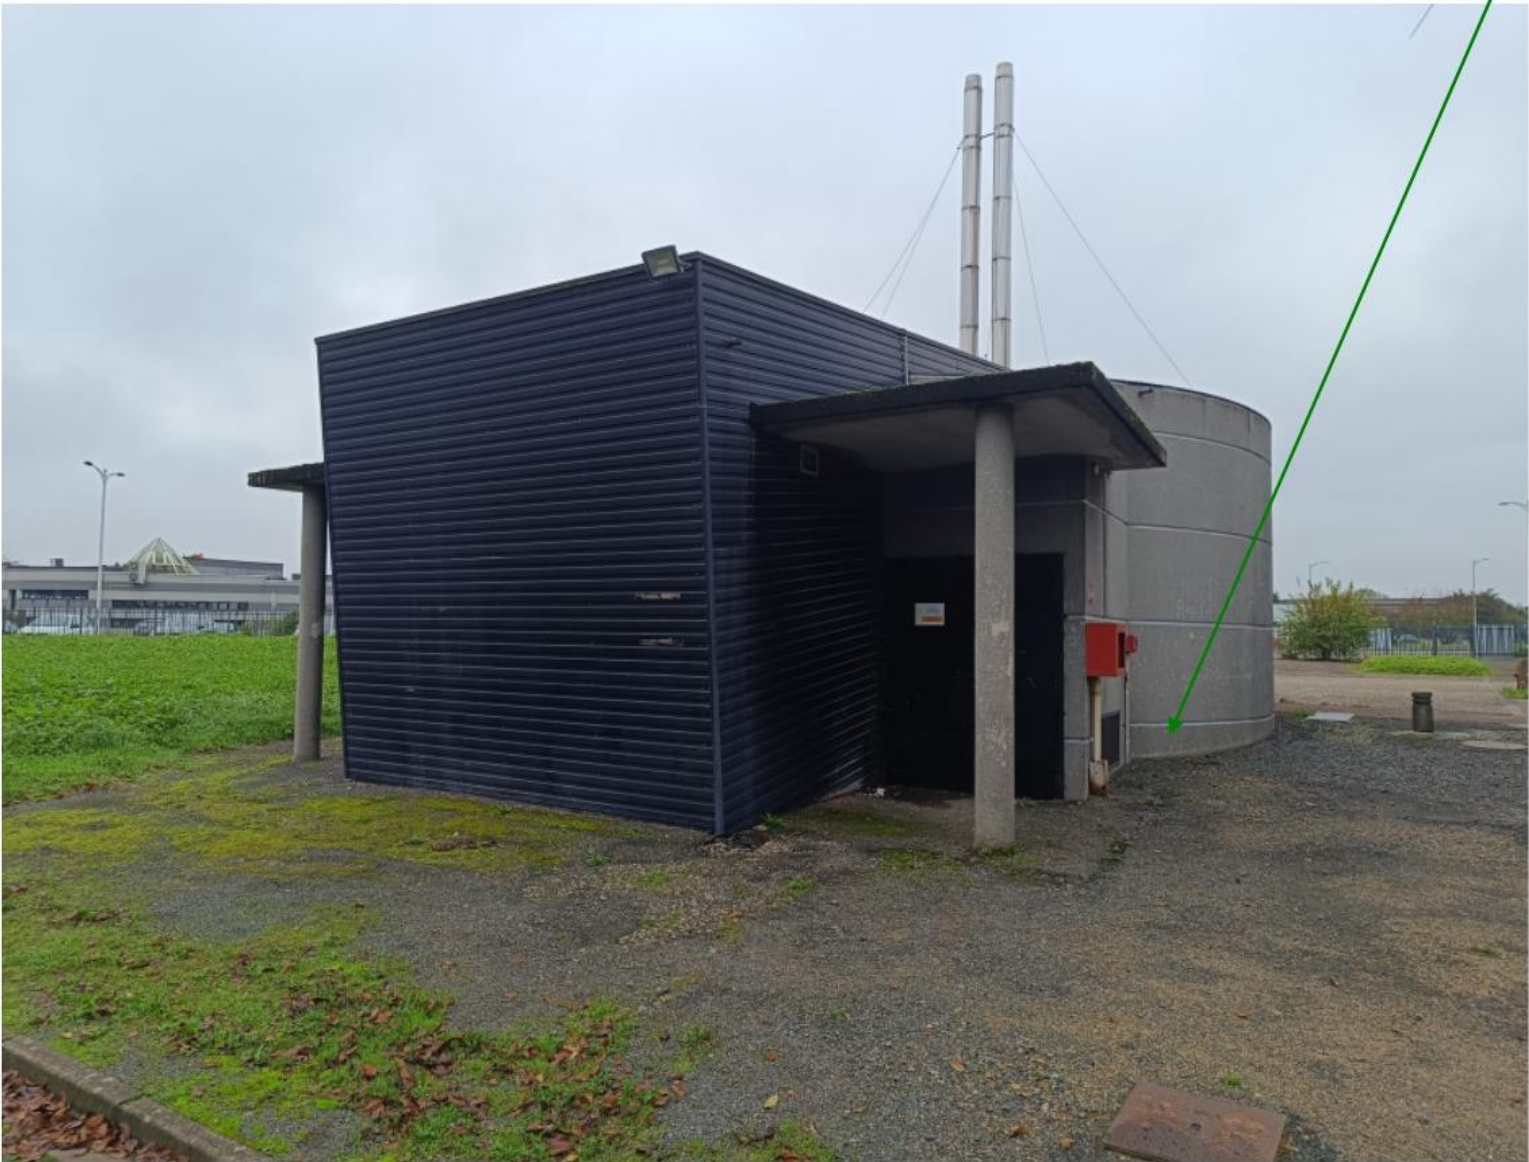
N° planche :4/4

P011 - Non amianté  
Enduit extérieur (projeté, lissé ou taloché)
