Carottage chaussée & Diagnostic immobilier	POLE ROUTE	EN54 v1
	RAPPORT DE MISSION DE REPERAGE DANS LES ENROBES AVANT REALISATION DE TRAVAUX	Auteur : A.Froment
		Approbateur : C.Voyeau

Intitulé affaire : SIPPAREC, NEUILLY-SUR-SEINE, AVENUE CHARLES DE GAULLE

Localisation des carottages :
NEUILLY-SUR-SEINE AVENUE CHARLES DE GAULLE 6367_1 à 6367_16 (16 prélèvement(s))

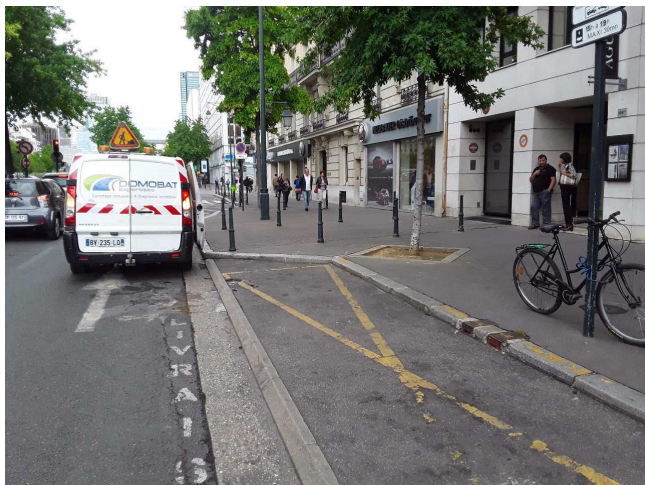
Photo de la carotte

Commune	Voie	Diamètre	Début	Fin	Longitude	Latitude	Couches collées	Aspect	Commentaire
NEUILLY-SUR-SEINE	AVENUE CHARLES DE GAULLE				2.2612009	48.8847841	non

Localisation de la carotte	Enrobé

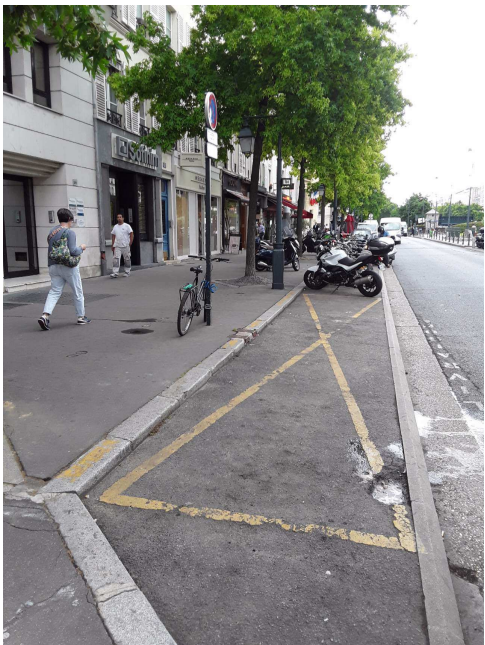
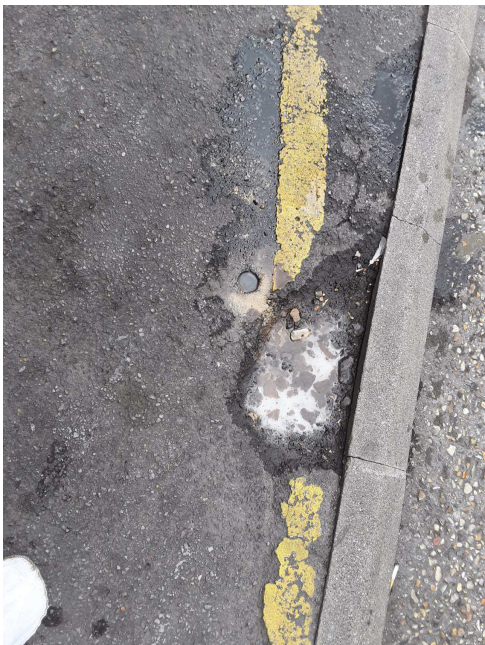
Photo de la carotte

Commune	Voie	Diamètre	Début	Fin	Longitude	Latitude	Couches collées	Aspect	Commentaire
NEUILLY-SUR-SEINE	AVENUE CHARLES DE GAULLE				2.2612025	48.8848038	non

Localisation de la carotte	Enrobé

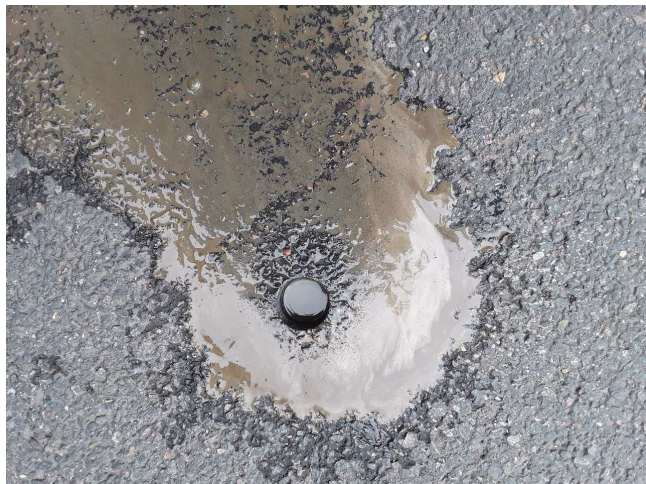
Prélèvement n° 6367_3

Résultat Amiante : **Négatif**

Résultat HAP : **< 50 mg/kg**

Commune	Voie	Diamètre	Début	Fin	Longitude	Latitude	Couches collées	Aspect	Commentaire
NEUILLY-SUR-SEINE	AVENUE CHARLES DE GAULLE				2.2603309908	48.8850768187	non

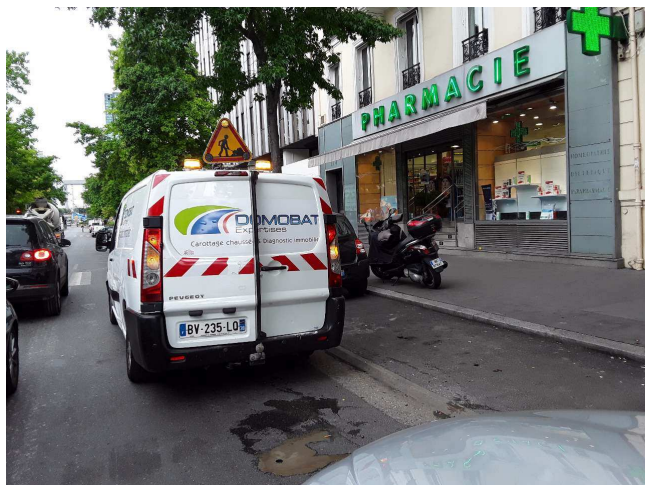
Localisation de la carotte

Commune	Voie	Diamètre	Début	Fin	Longitude	Latitude	Couches collées	Aspect	Commentaire
NEUILLY-SUR-SEINE	AVENUE CHARLES DE GAULLE				2.2594026643	48.8853565418	non	Cassée

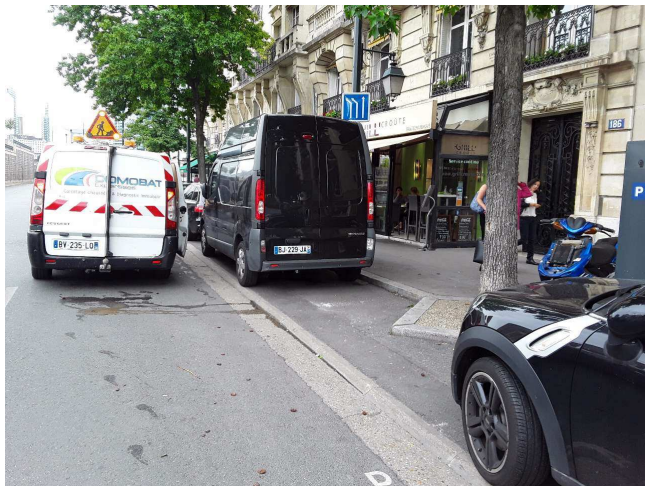
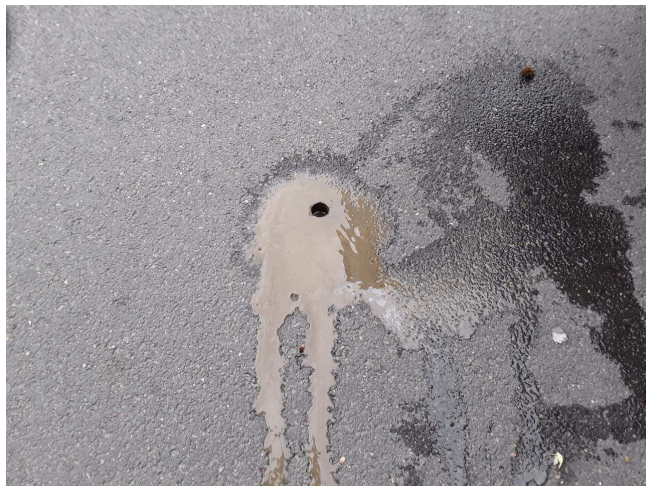
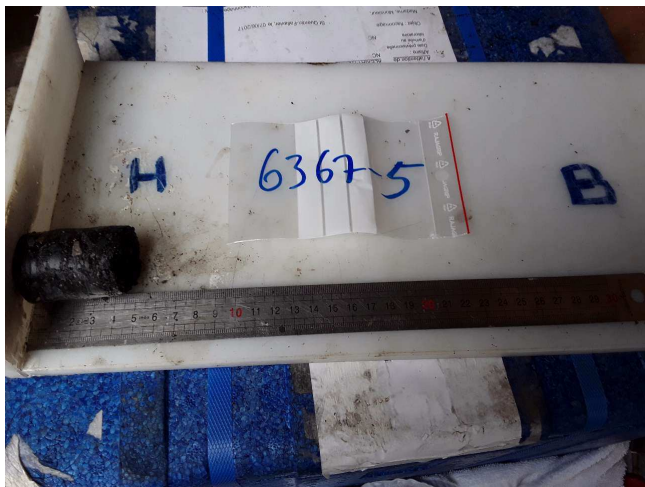
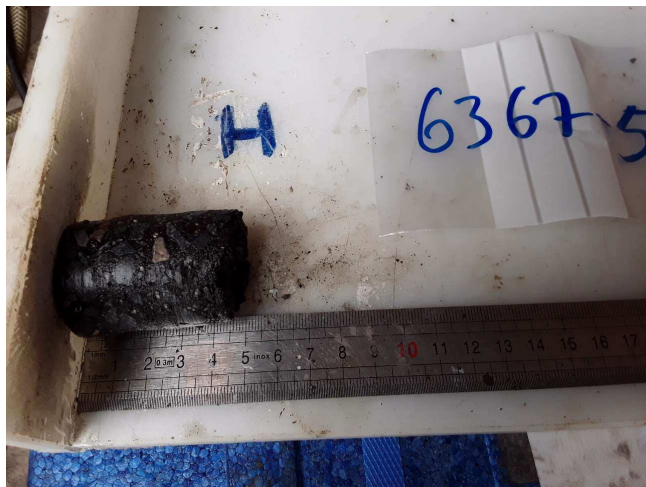
Prélèvement n° 6367_5

Résultat Amiante : **Négatif**

Résultat HAP : **< 50 mg/kg**

Commune	Voie	Diamètre	Début	Fin	Longitude	Latitude	Couches collées	Aspect	Commentaire
NEUILLY-SUR-SEINE	AVENUE CHARLES DE GAULLE				2.2581403147	48.8857429937	non

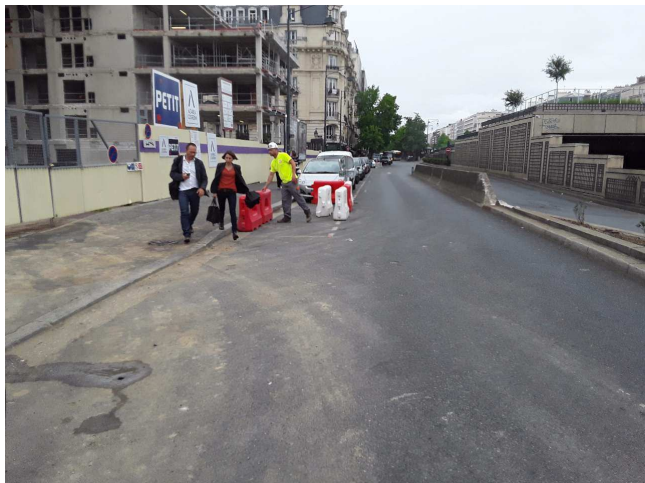
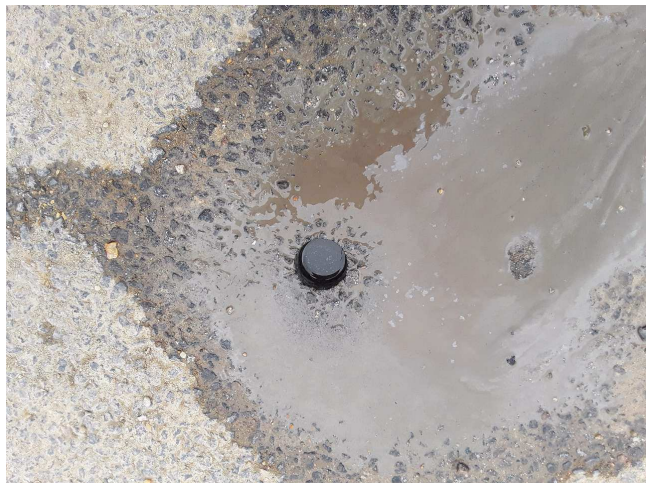
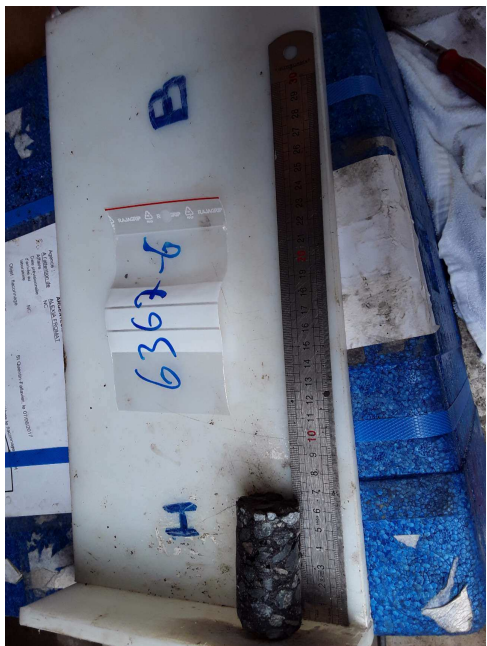
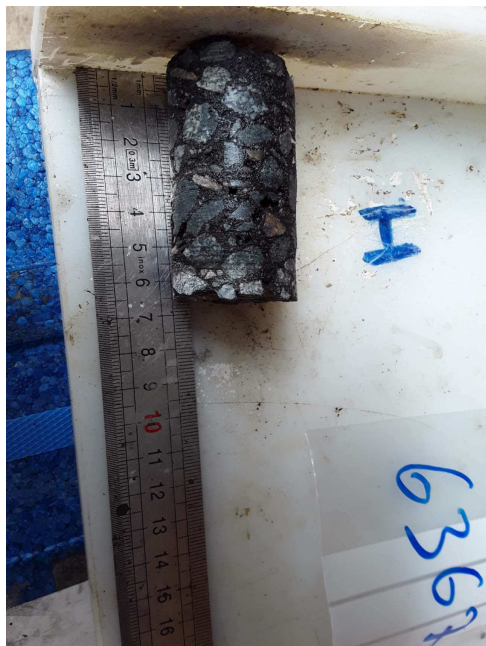
Prélèvement n° 6367_6

Résultat Amiante : **Négatif**

Résultat HAP : **< 50 mg/kg**

Commune	Voie	Diamètre	Début	Fin	Longitude	Latitude	Couches collées	Aspect	Commentaire
NEUILLY-SUR-SEINE	AVENUE CHARLES DE GAULLE				2.2565855182	48.8862821474	non

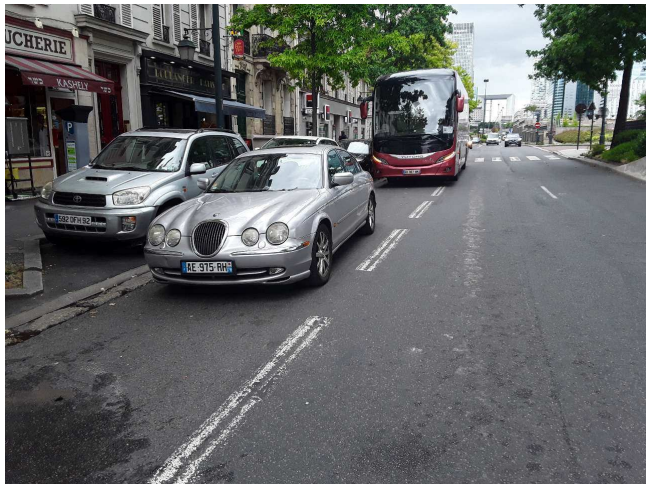
Localisation de la carotte	Enrobé

Commune	Voie	Diamètre	Début	Fin	Longitude	Latitude	Couches collées	Aspect	Commentaire
NEUILLY-SUR-SEINE	AVENUE CHARLES DE GAULLE				2.2586107583	48.885089003	non

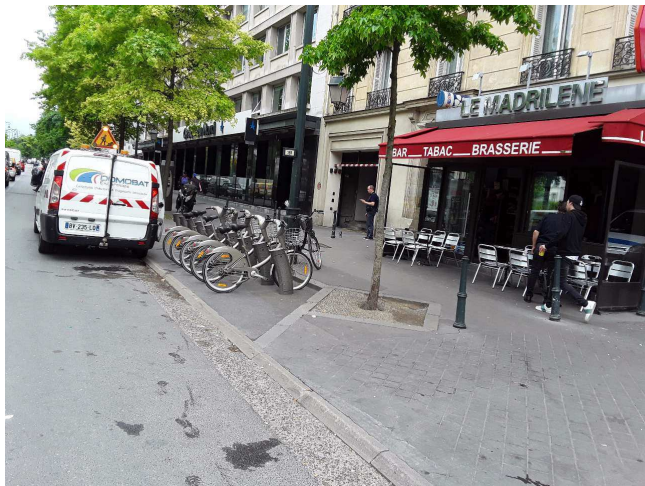
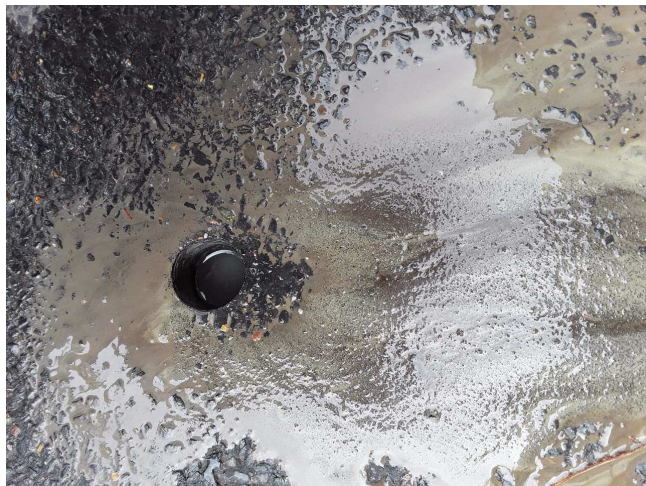
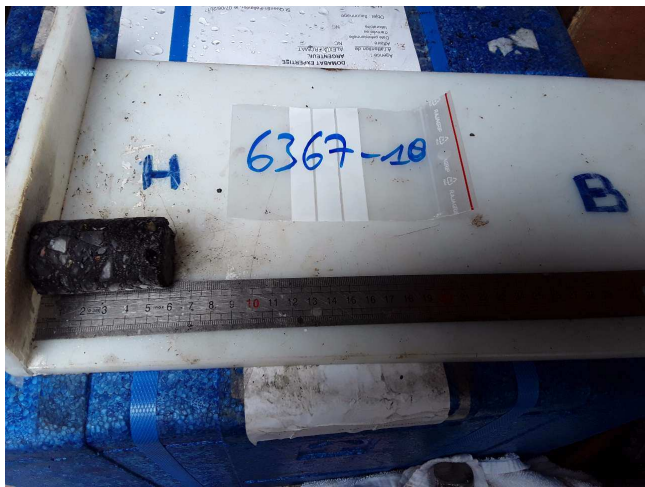
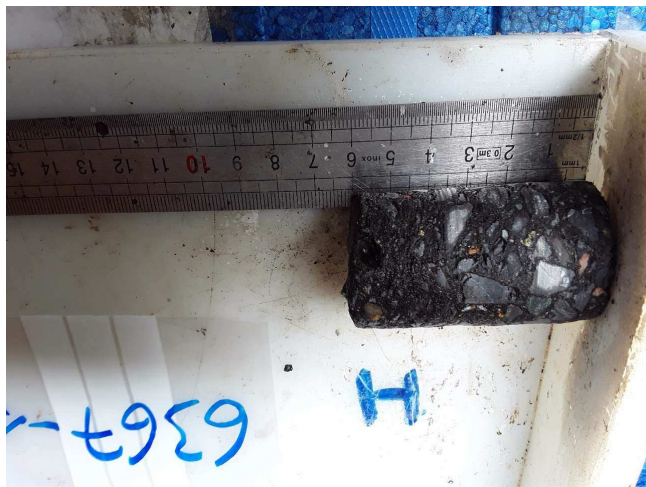
Prélèvement n° 6367_10

Résultat Amiante : **Négatif**

Résultat HAP : **< 50 mg/kg**

Commune	Voie	Diamètre	Début	Fin	Longitude	Latitude	Couches collées	Aspect	Commentaire
NEUILLY-SUR-SEINE	AVENUE CHARLES DE GAULLE				2.2610014	48.8843454	non

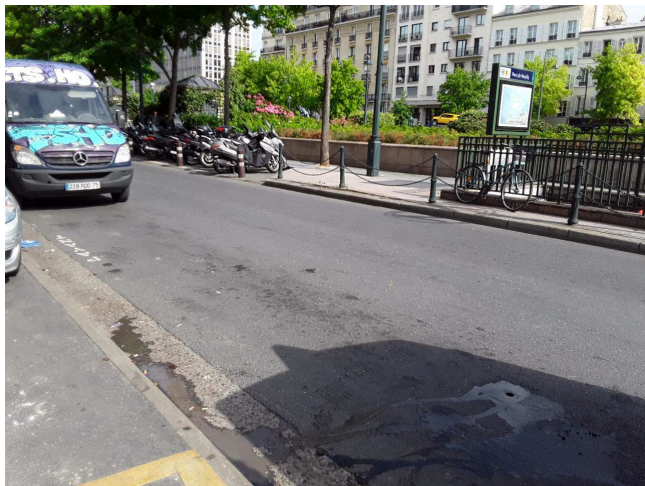
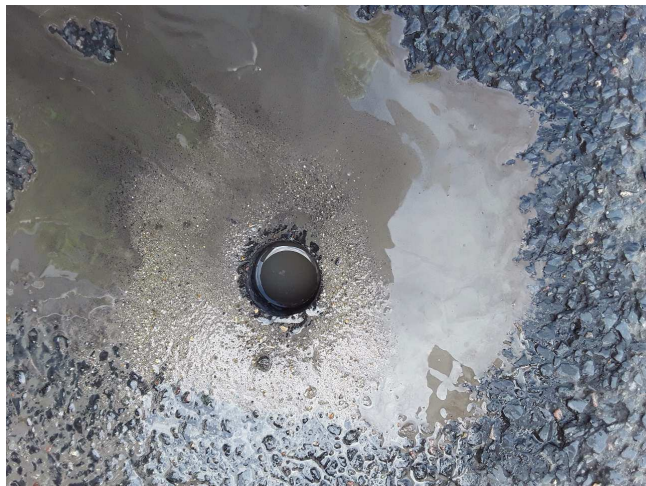
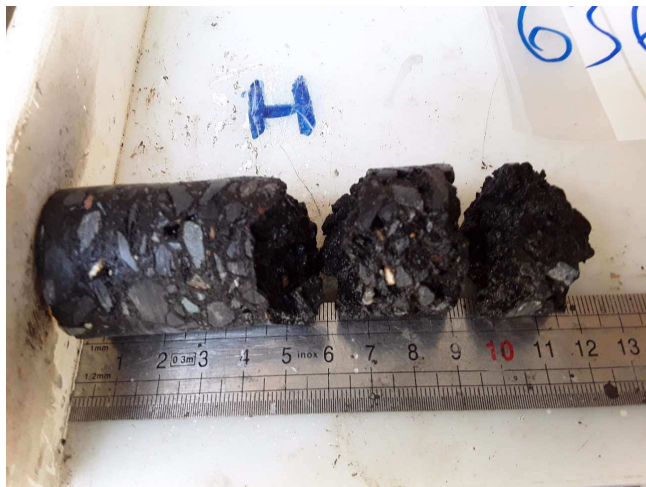
Prélèvement n° 6367_11

Résultat Amiante : **Négatif**

Résultat HAP : **< 50 mg/kg**

Commune	Voie	Diamètre	Début	Fin	Longitude	Latitude	Couches collées	Aspect	Commentaire
NEUILLY-SUR-SEINE	AVENUE CHARLES DE GAULLE				2.261856081	48.8840790288	non	Cassée

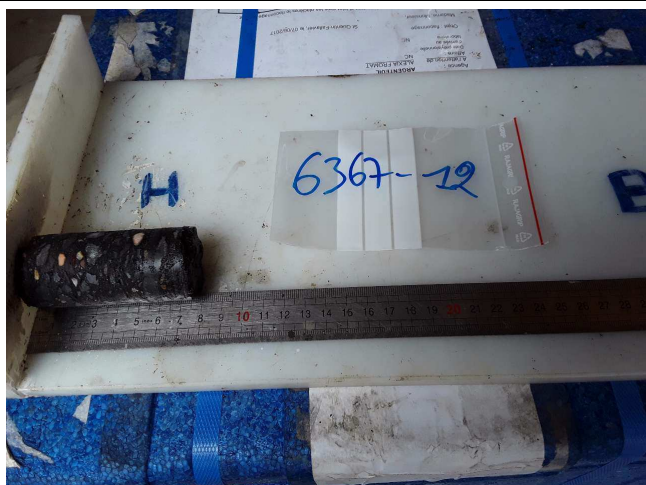
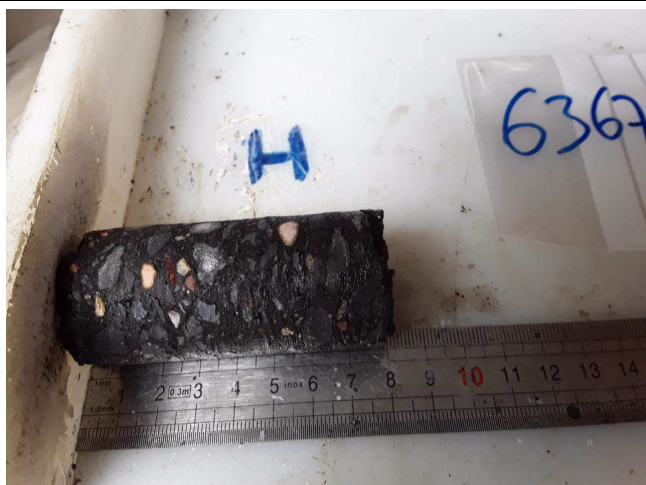
Prélèvement n° 6367_12

Résultat Amiante : **Négatif**

Résultat HAP : **< 50 mg/kg**

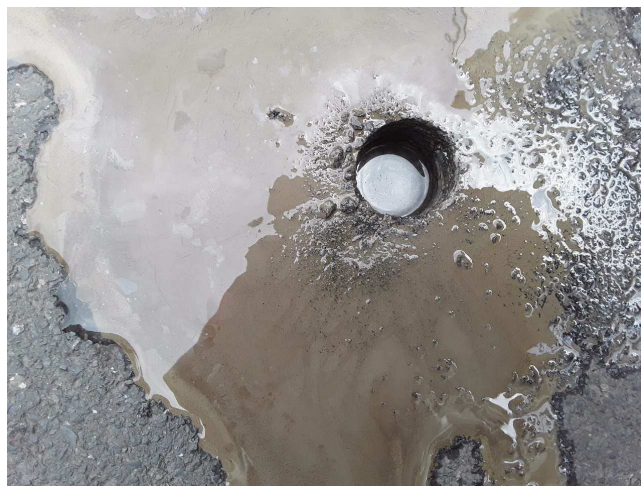
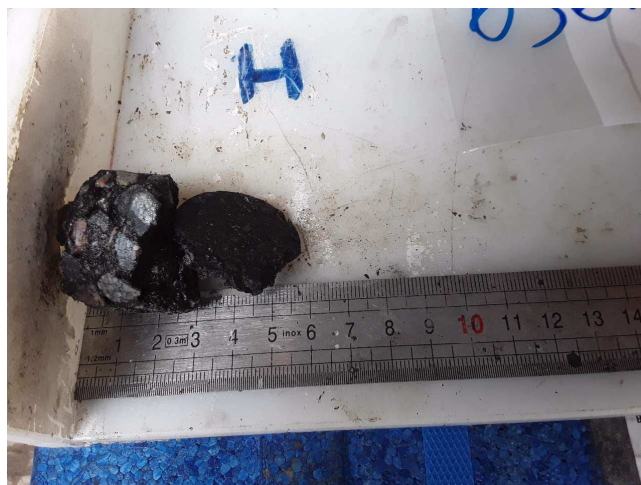
Prélèvement n° 6367_14

Résultat Amiante : **Négatif**

Résultat HAP : **< 50 mg/kg**

Commune	Voie	Diamètre	Début	Fin	Longitude	Latitude	Couches collées	Aspect	Commentaire
NEUILLY-SUR-SEINE	AVENUE CHARLES DE GAULLE				2.2637915	48.8834349	non	Cassée

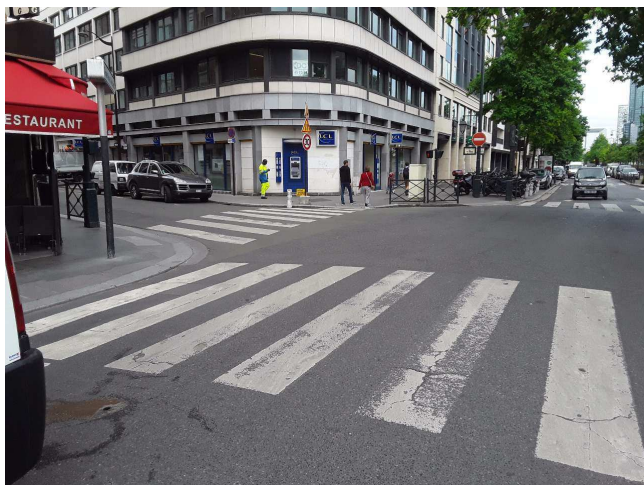
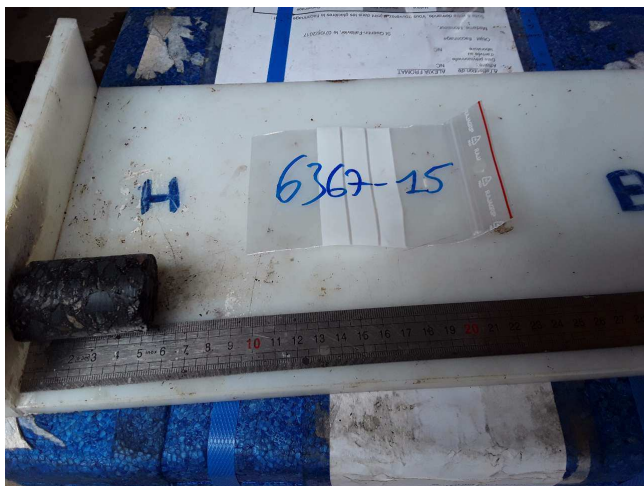
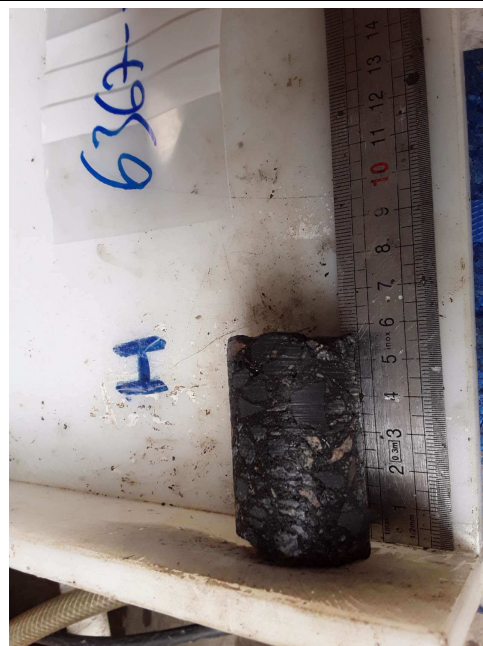
Prélèvement n° 6367_15

Résultat Amiante : **Négatif**

Résultat HAP : **< 50 mg/kg**

Commune	Voie	Diamètre	Début	Fin	Longitude	Latitude	Couches collées	Aspect	Commentaire
NEUILLY-SUR-SEINE	AVENUE CHARLES DE GAULLE				2.2647344171	48.8831414829	non

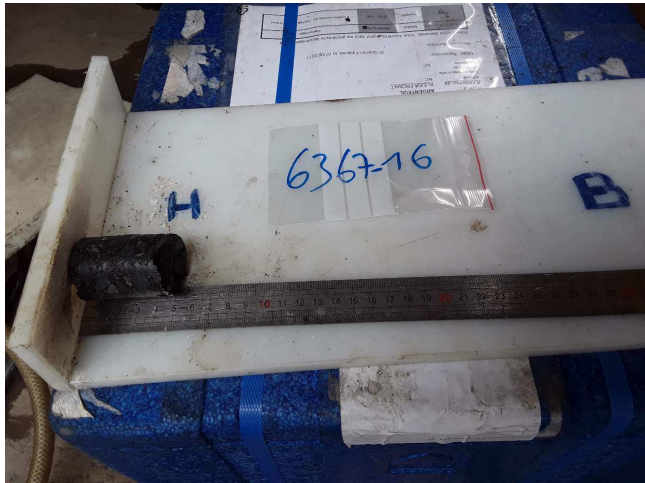
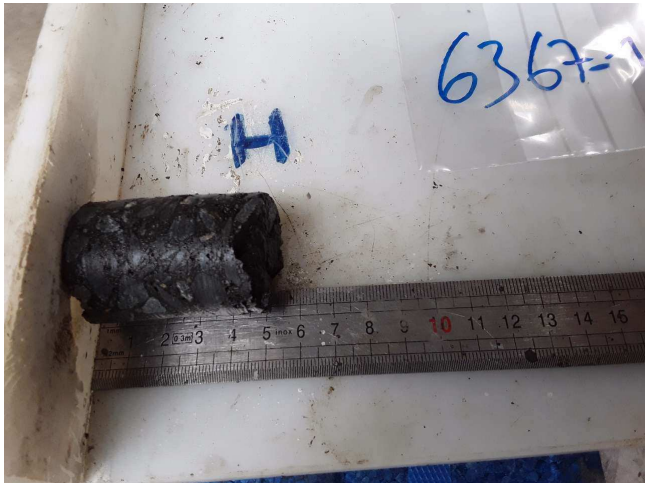
Prélèvement n° 6367_16

Résultat Amiante : **Négatif**

Résultat HAP : **< 50 mg/kg**
