Rapport de repérage amiante avant réalisation de travaux dans un immeuble bâti

Rapport N° : 23478684/S1/1/AM-RTV_V1

EFS - MUR D'ENCEINTE

Description succincte du programme des travaux
Démolition d'une partie du mur d'enceinte du site EFS de Pellegrin à Bordeaux.

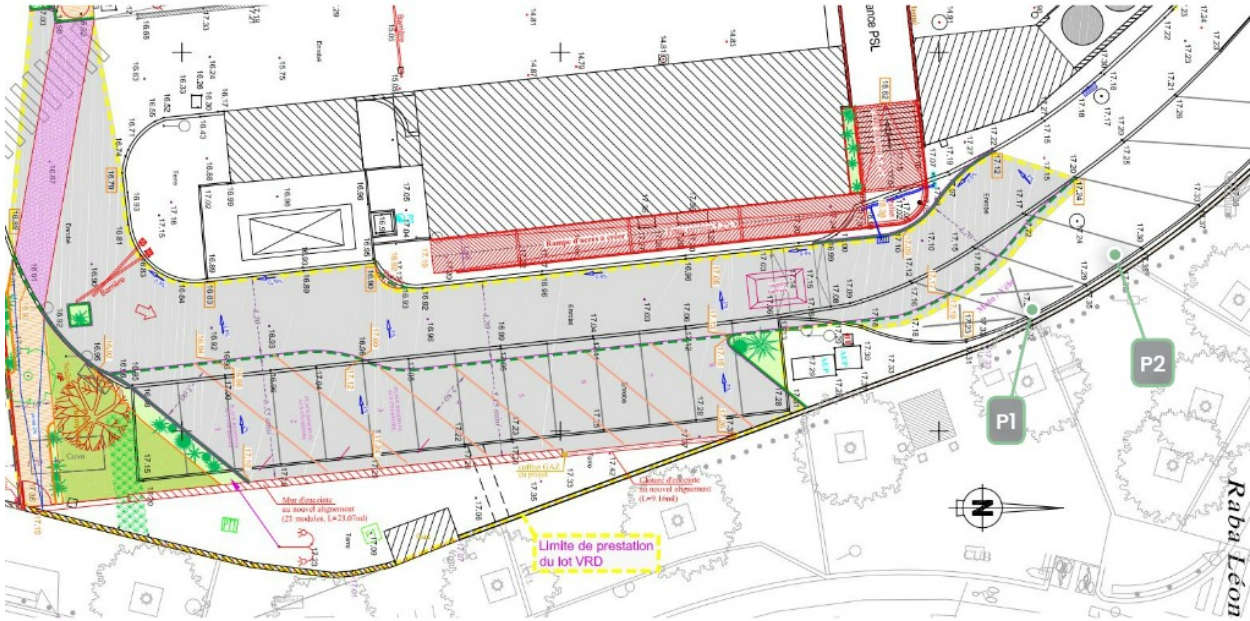
7.4. Croquis de repérage

Localisation	Ouvrage	Matériaux	Aspect	Couleur	N° ZPSO	N° Prél.	N° Sond.	Critère de décision	Observation	Présence amiante
EFS -> MUR ENCEINTE	Façades lourdes y compris poteaux	Enduits extérieurs projetés, lissés ou talochés, crépis extérieurs	Ciment, Dur	Gris	1	P1* N	/	AN	/	Non
EFS -> MUR ENCEINTE	Façades lourdes y compris poteaux	Enduits extérieurs projetés, lissés ou talochés, crépis extérieurs	Ciment, Dur	Gris	1	P2 N	/	AN	/	Non

PLANCHE DE REPERAGE TECHNIQUE		
La planche de repérage est indissociable du rapport		
ADRESSE	EFS - MUR D'ENCEINTE 1 PLACE AMELIE RABA LEON 33000 BORDEAUX	
EFS > MUR ENCEINTE	Date visite	Le 09/09/2024
	Auteur	Thibault DESCHAMPS
	N° dossier	23478684/S1/1
	Planche	1/1
Indice 1		
Vue utilisée :		
Matériaux et produits contenant de l'amiante :
