Rapport de repérage des matériaux et produits contenant de l'amiante avant réalisation de travaux

Article R 4412-97 du Code du Travail
NF X46-102

Date(s) de(s) visite(s) : 09/02/2024	
Désignation de l'ouvrage : EFS BORDEAUX	Type d'ouvrage : <input type="checkbox"/> Infrastructure de transport
Localisation de l'ouvrage : Parking et Voirie autour du bâtiment EFS de Bordeaux en Gironde.	Propriétaire : Nom : EFS Adresse : 198 avenue du Haut-Lévêque ENORA PARK Bâtiment 4 CS20020 33615 PESSAC CEDEX Donneur d'ordre : Nom : Mr Langsy SOUVANNAVONG Adresse : 198 avenue du Haut-Lévêque ENORA PARK Bâtiment 4 CS20020 33615 PESSAC CEDEX
Référence du rapport : 21266464-1 Nombre de prélèvement : 2 Prélèvements Rédigé le : 26/02/2024 Date d'émission du rapport : 26/02/2024 Date de la commande : 01/02/2024	Référence du programme de travaux : Mail de Mr Langsy SOUVANNAVONG du 05/12/2023 Diag amiante avant travaux - Projet IH-DEL - Bordeaux RDC

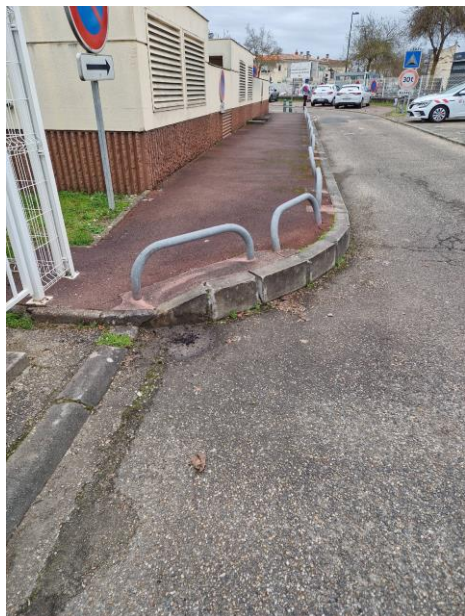
Localisation : Voirie - Parking
Prélèvement / ZPSO : P1 / ZPSO 1
Matériau ou produit : Enrobé bitumineux (liant + Granulats)

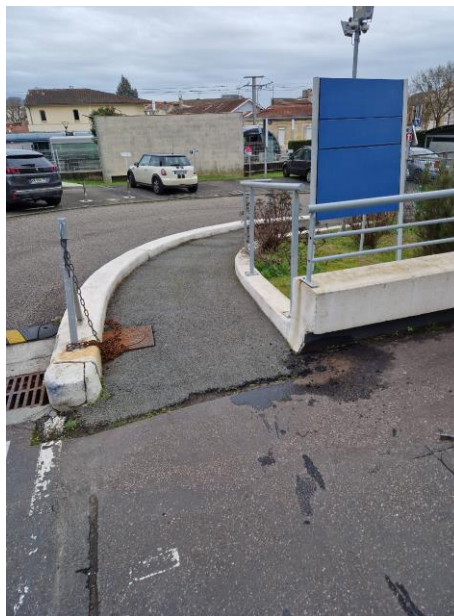
Localisation : Voirie - parking
Prélèvement / ZPSO : P2 / ZPSO 2
Matériau ou produit : Enrobé bitumineux (liant + Granulats)
