Rapport d'évaluation de l'état de conservation de matériaux et produits de la liste B de l'annexe 13-9 du Code de la Santé Publique contenant de l'amiante

Nom du site : CENTRE DES FINANCES PUBLIQUES

CENTRE DES FINANCES PUBLIQUES
CHEMIN DE VELOURS
47300 VILLENEUVE SUR LOT

Référence du rapport : 366680299.1.R

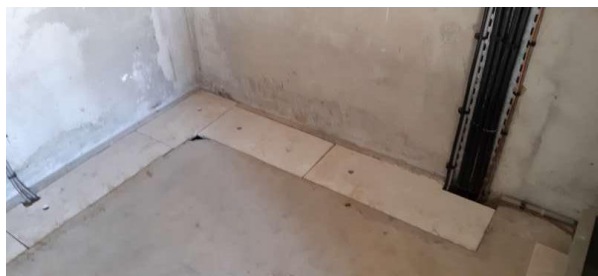
Déclaré - : RDC / Local EDF - Plaque - EP- (Présence d'amiante)

Pour les produits et matériaux ayant obtenu la recommandation *évaluation périodique (EP)* :

Le(s) matériau(x) ou produit(s) concerné(s) contenant de l'amiante et l'étendue des dégradations qu'il(s) présente(nt) et l'évaluation du risque de dégradation ne conduisent pas à conclure à la nécessité d'une action de protection immédiate sur le(s) matériau(x) ou produit(s). Cette évaluation périodique consiste à :

- contrôler périodiquement que l'état de dégradation des matériaux et produits concernés ne s'aggrave pas, et, le(s) cas échéant, que leur protection demeure en bon état de conservation ;
- rechercher, le(s) cas échéant, les causes de dégradation et prendre les mesures appropriées pour les supprimer.
