## Dossier Technique Immobilier

Numéro de dossier : 2024-193-46 RUE D'ULM  
Date du repérage : 03/10/2024

**CABINE D'ASCENSEUR N° EP 645 ET  
EP 646**

**Rapport de mission de repérage des matériaux et produits contenant de l'amiante dans les immeubles bâtis avant réalisation de travaux**

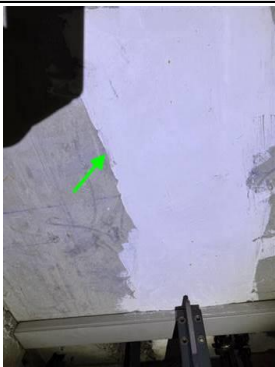
Zone	Identifiant + Description	Conclusion (justification)	Photo
M001	<p><u>Localisation</u> : R+7 - TREMIE D'ASCENSEUR EP N° 645</p> <p><u>Echantillons</u> : P42 Enduit à base de plâtre lisse ou taloché</p> <p><u>Description</u> : P42 Enduit à base de plâtre lissé ou taloché</p>	<p>Absence d'amiante (Après analyse en laboratoire)</p>
