DOSSIER DE DIAGNOSTIC TECHNIQUE

Voirie
159 AV. JACQUES DOUZANS
31600 MURET

Rapport de repérage des matériaux et produits contenant de l'amiante avant travaux dans les ouvrages de génie civil, infrastructures de transport et réseaux divers.

Rapport de recherche des hydrocarbures aromatiques polycycliques avant travaux dans les ouvrages de génie civil, infrastructures de transport et réseaux divers.

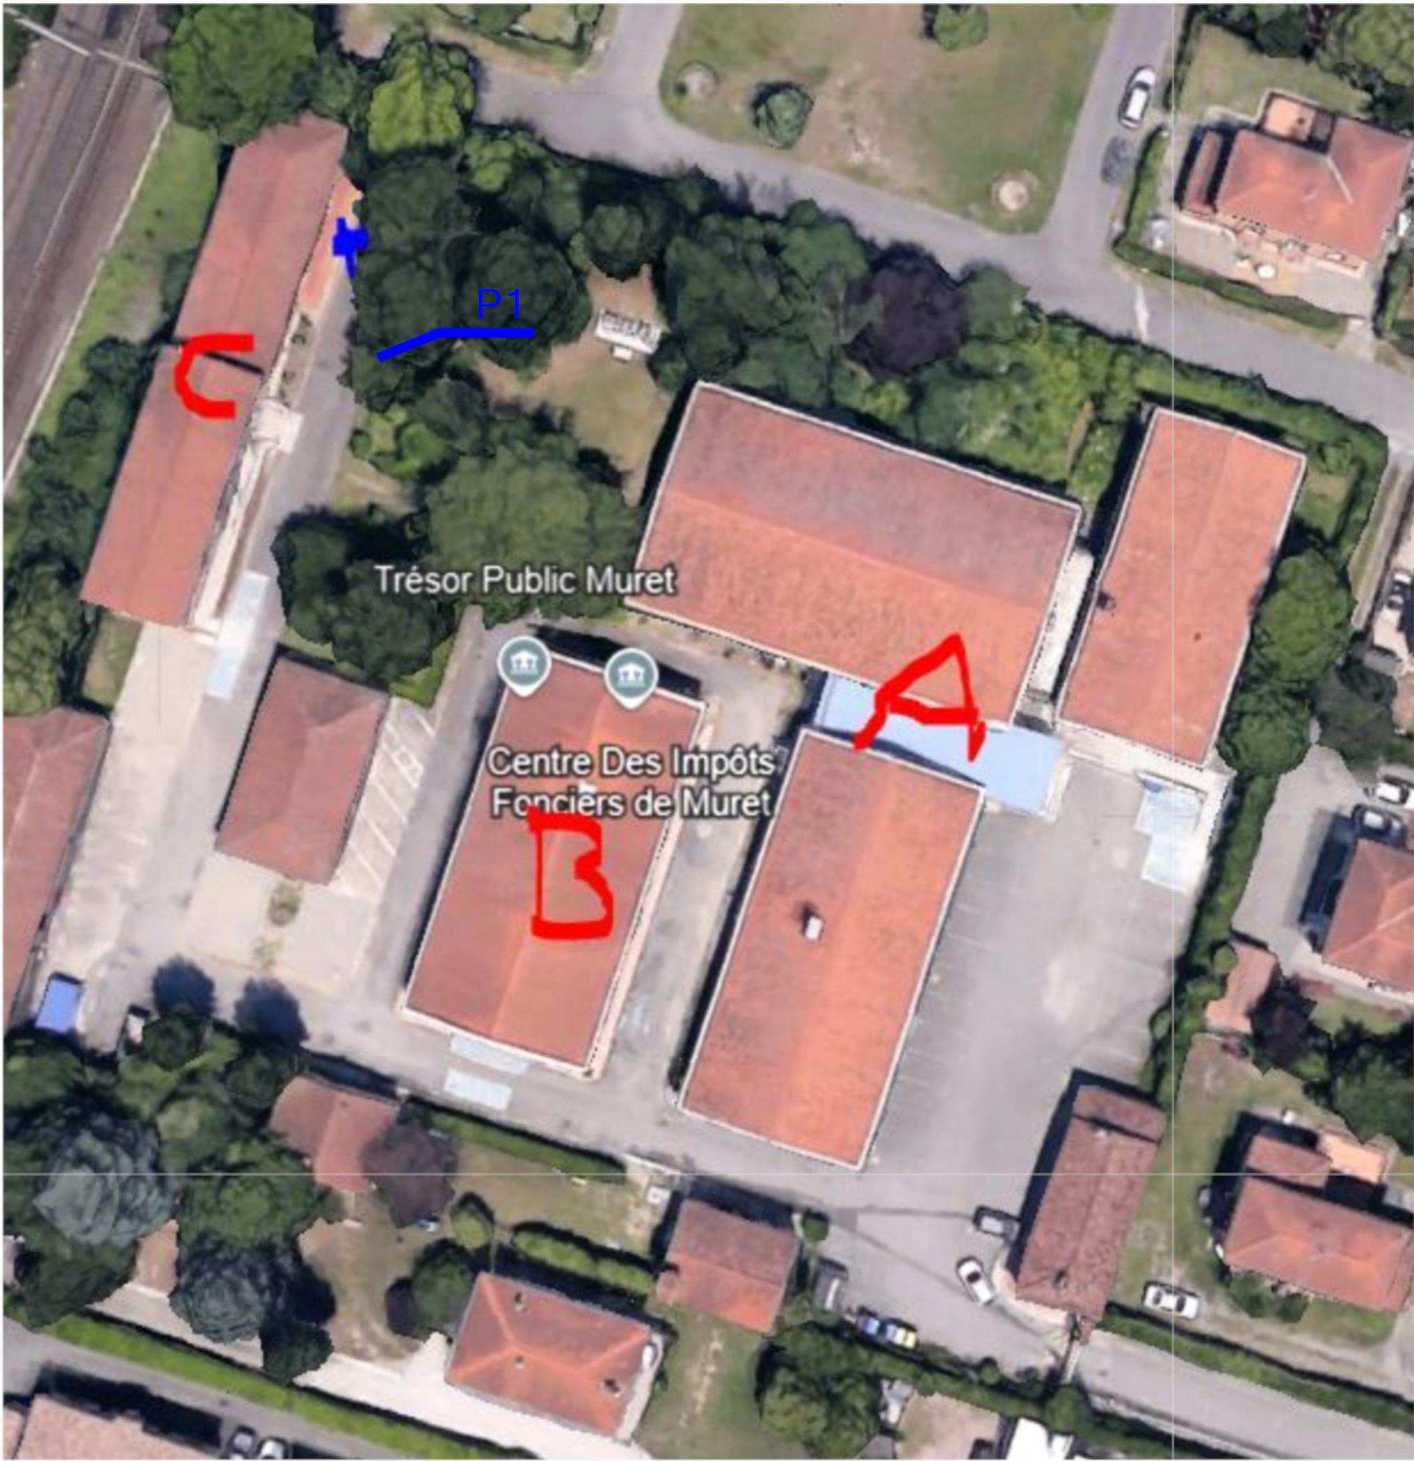
Vol 1 (159 av jaques douzans - MURET)	Aménagement urbain	Parkings (Infrastructures non linéaires)	Enrobé bitumineux	P1	Sondage et extension de la ZPSO du prélèvement P1	mm 43°28'8"N. 1°19'38"E	P1 Phase 2	agrégats d'enrobé bitumineux - matériau granulaire hétérogène	Négatif	Négatif sur analyse	,
