RAPPORT D'INVESTIGATIONS			
DATE : 16/04/2018		NBRE DE PAGE(S) (y compris celle-ci) : 4 + annexes	
DE : Gautier MONDON (g.mondon@labinfra.com) Laurent VENARD (l.venard@hydrogeotechnique.com)		A : M. MOREL M. DUPRE	
OPERATION		Carottage et Analyses Amiante + HAP – Port fluvial de Villefranche sur Saône (69)	
Ref./LI	18.4273.4252	Maître d'Ouvrage	CCI BEAUJOLAIS
Ref./HGT	C.18.10115	Maître d'Oeuvre	CCI BEAUJOLAIS

Objet : Carottages et Analyses Amiante + HAP

p 1/4	OPERATION	Carottage et Analyses Amiante + HAP – Port fluvial de Villefranche sur Saône (69)
-------	-----------	---

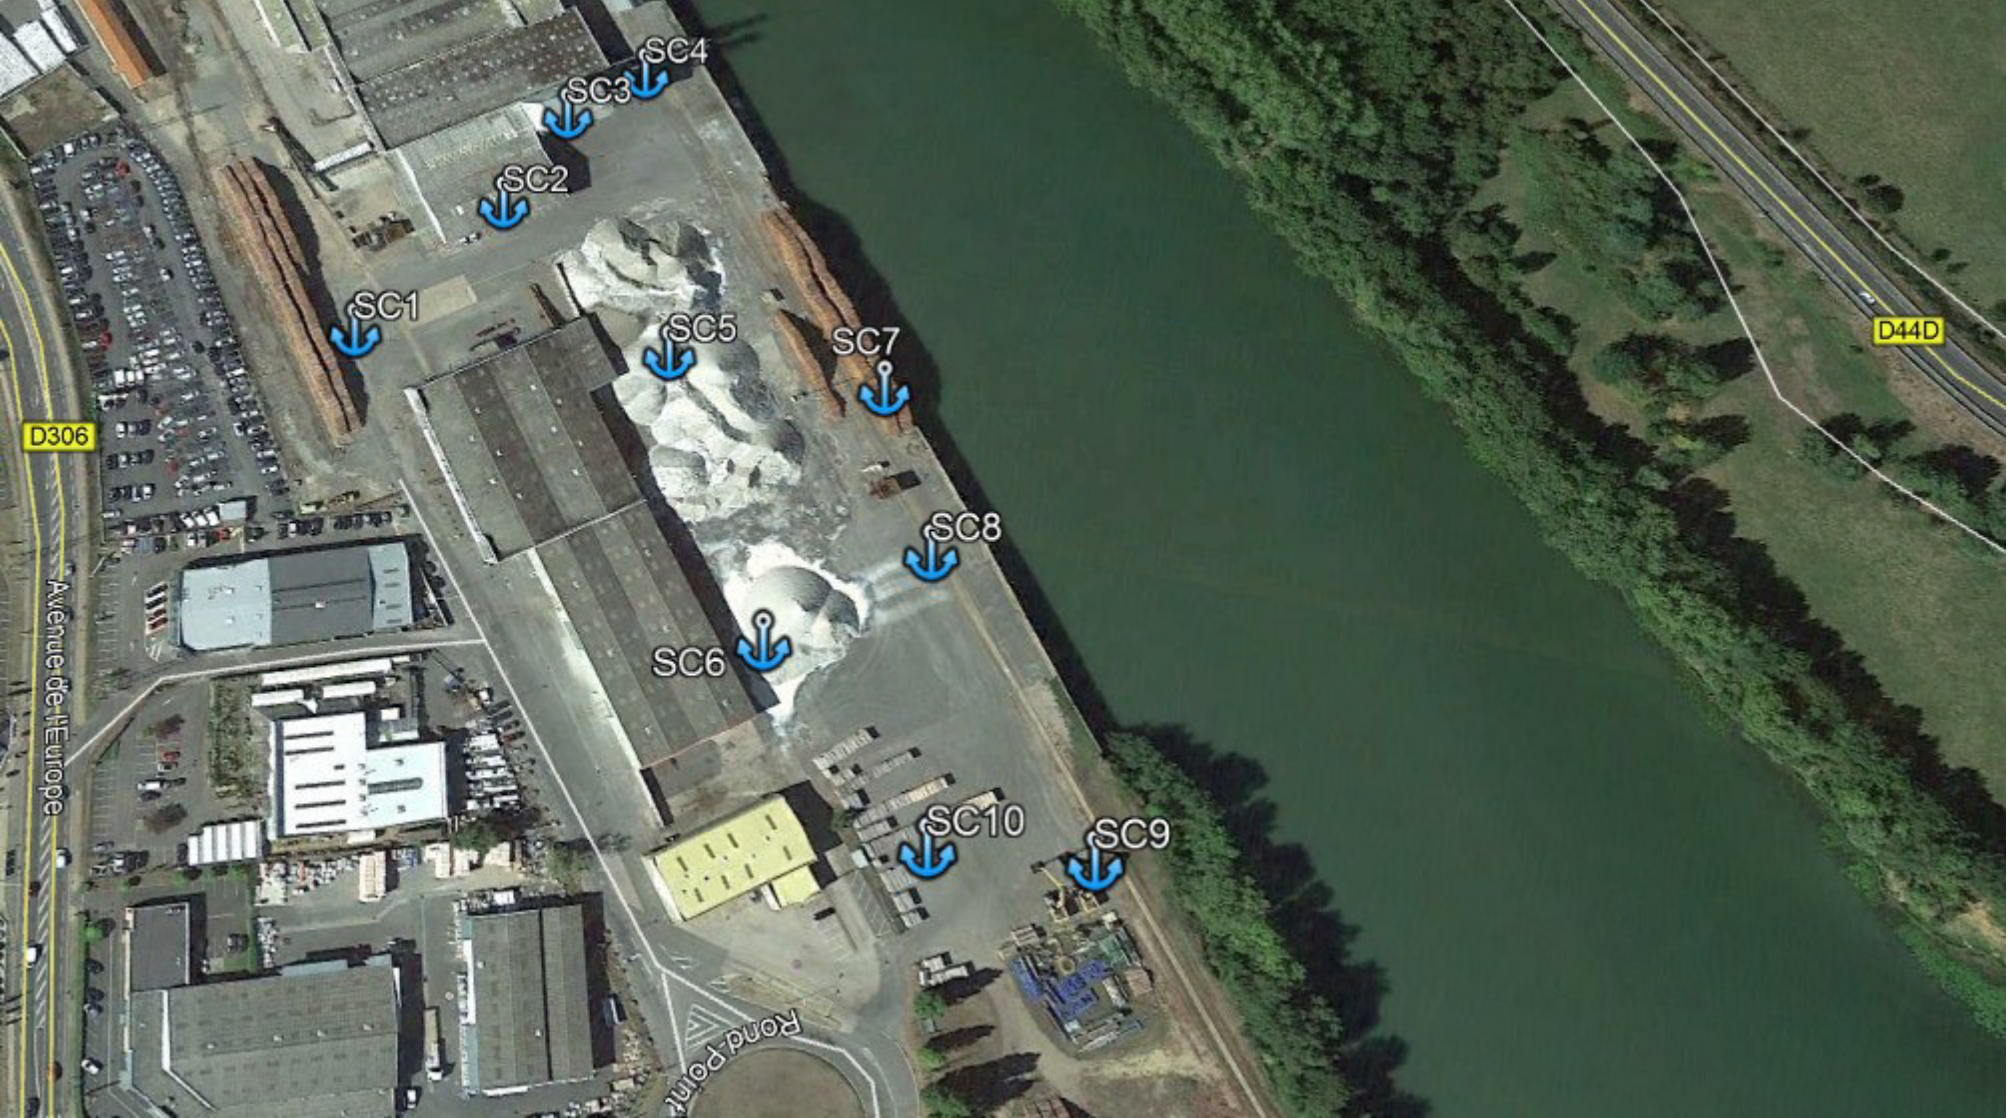
Implantation des carottages

Le tableau ci-dessous récapitule l'ensemble des échantillons analysés en présentant également l'implantation des carottages avec comme source le site Géoportail.

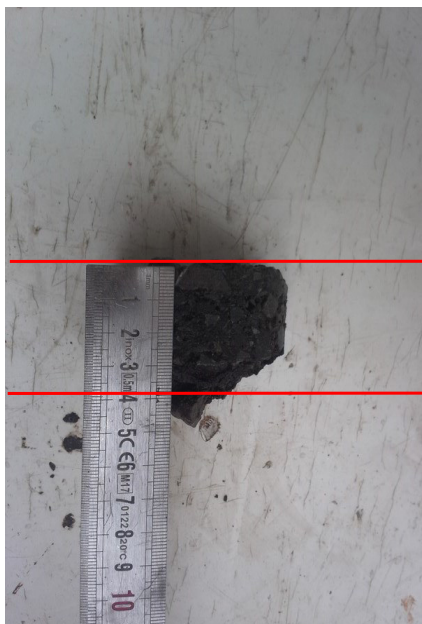
180327_PORT_SC1

4 cm d'enrobé 0/10
(0 - 4 cm)

Couche	Référence Eurofins	Présence de fibres
0 - 4 cm	18E032753 -001	NON

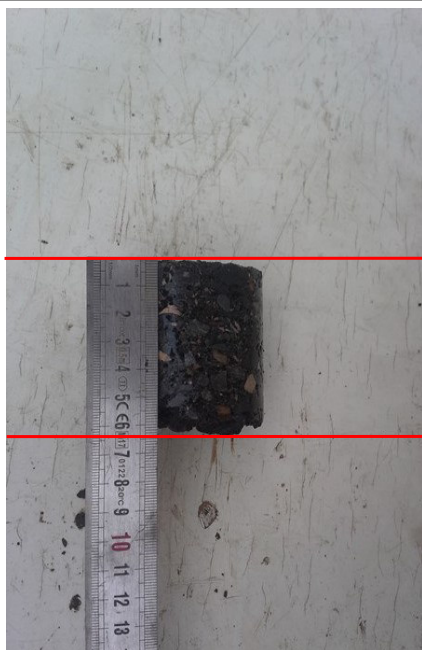
180327_PORT_SC2

6 cm d'enrobé 0/10
(0 - 6 cm)

Couche	Référence Eurofins	Présence de fibres
0 - 6 cm	18E032753 -002	NON

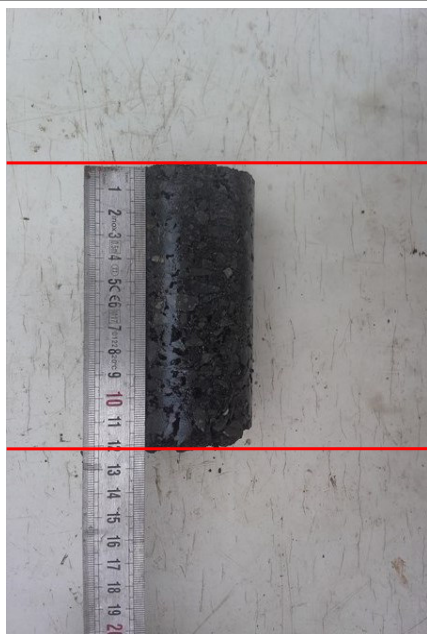
180327_PORT_SC3

12 cm d'enrobé 0/10
(0 - 12 cm)

Couche	Référence Eurofins	Présence de fibres
0 - 12 cm	18E032753 -003	NON

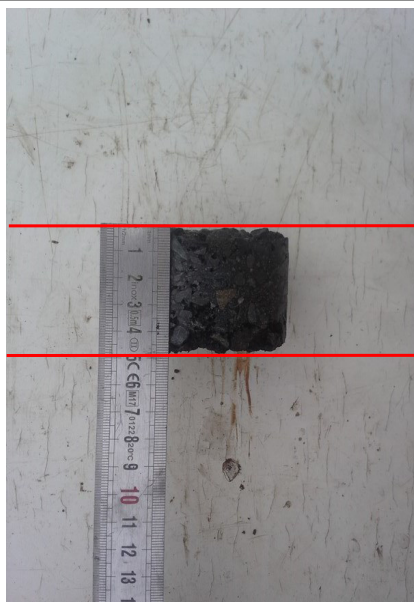
180327_PORT_SC4

4,5 cm d'enrobé 0/10
(0 - 4,5 cm)

Couche	Référence Eurofins	Présence de fibres
0 - 4,5 cm	18E032753 -004	NON

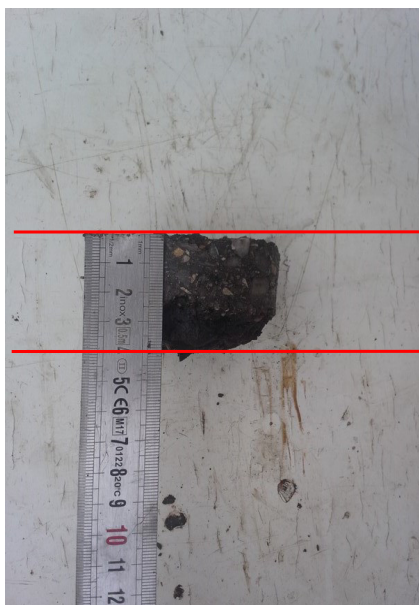
3,5 cm d'enrobé 0/10
(0 - 3,5 cm)

Couche	Référence Eurofins	Présence de fibres
0 - 3,5 cm	18E032753 -005	NON

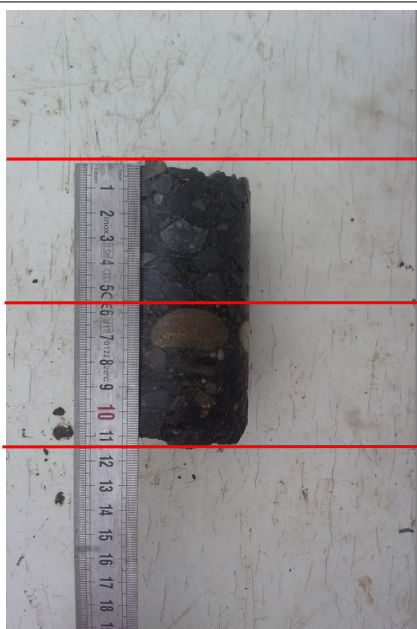
5,5 cm d'enrobé 0/10
(0 - 5,5 cm)

5,5 cm d'enrobé 0/14
(5,5 - 11 cm)

Couche	Référence Eurofins	Présence de fibres
0 - 5,5 cm	18E032753-006	NON
5,5 - 11 cm	18E032753-007	NON

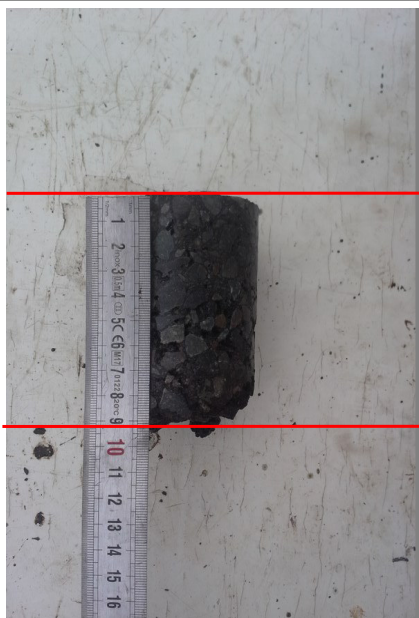
9 cm d'enrobé 0/10
(0 - 9 cm)

Couche	Référence Eurofins	Présence de fibres
0 - 9 cm	18E032753 -008	NON

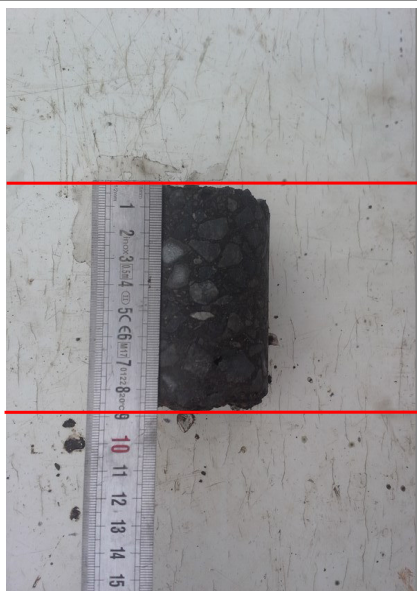
8,5 cm d'enrobé 0/10
(0 - 8,5 cm)

Couche	Référence Eurofins	Présence de fibres
0 - 8,5 cm	18E032753 -009	NON

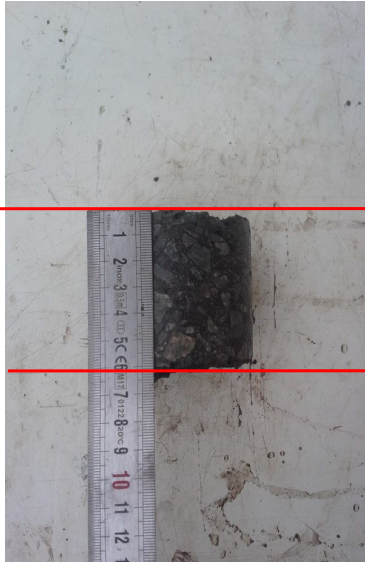
6,5 cm d'enrobé 0/10
(0 - 6,5 cm)

Couche	Référence Eurofins	Présence de fibres
0 - 6,5 cm	18E032753 -010	NON

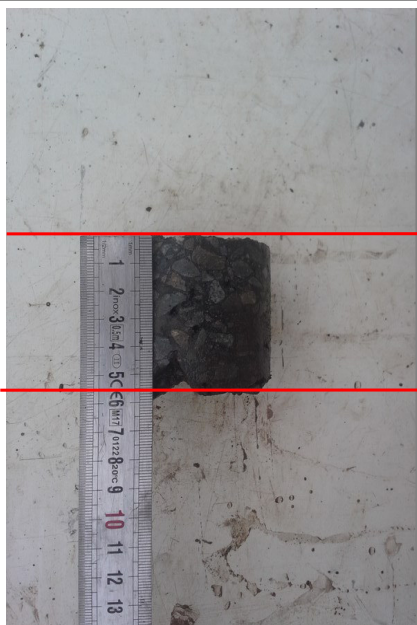
5,5 cm d'enrobé 0/10
(0 - 5,5 cm)

Couche	Référence Eurofins	Présence de fibres
0 - 5,5 cm	18E032753 -011	NON
