# Rapport d'étude

TEA240012\_P001\_VA

## Projet de modernisation du port fluvial du Beaujolais Mission G2-PRO

Port fluvial du Beaujolais  
69400 VILLEFRANCHE-SUR-SAÔNE

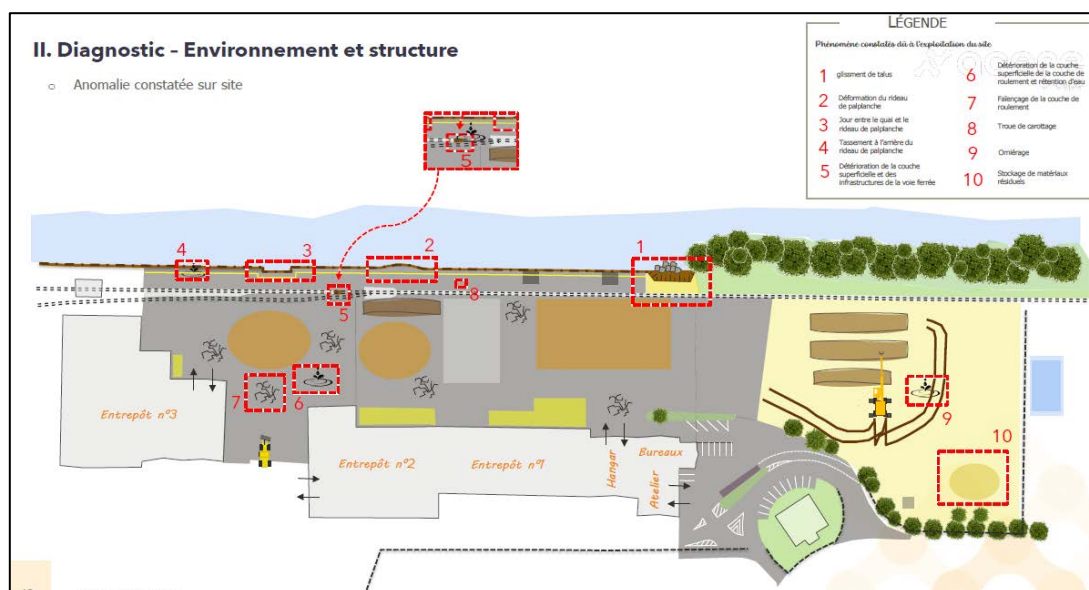
Figure 2 - Cartographie des désordres identifiés (source : Diagnostic ACERE)

Infrastructure détériorée, pourrissement des traverses, dégradation du revêtement.

Revêtement (enrobé bitumineux) détérioré voire absent, nids de poule avec rétention d'eau, faïençage, poinçonnement par les patins des grues.

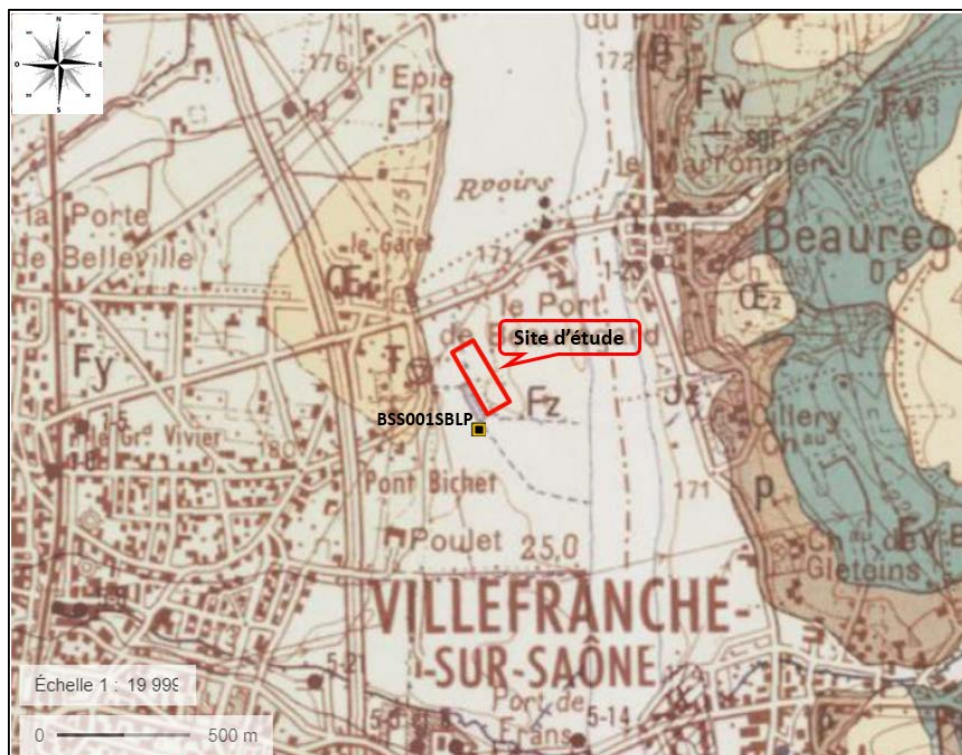
Figure 3 - Carte géologique de Villefranche au 1/50 000 (Infoterre.BRGM.fr)

Par ailleurs, un forage de la base de données du sous-sol de 15 m de profondeur, disponible sur infoterre et situé à 80 m des limites du site d'étude a mis en évidence la succession lithologique suivante :

- Remblai : graves sablo-argileuses de 0 à 2,6 m/TN ;
- Sable argilo-graveleux ocre avec une couche de 10 cm de vase à la base ;
- Argile grise à ocre avec des intercalation de limon argileux et de sable argileux jusqu'à 8,4 m de profondeur ;
- Sable graveleux jusqu'à la base du forage avec des niveaux de limon argileux et de sable fin.

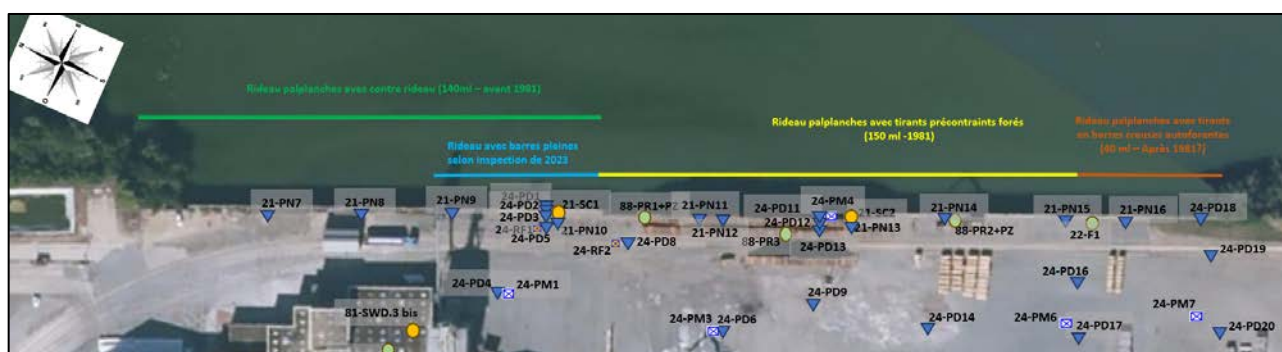
Figure 9 - Délimitation des différents tronçons du mur de quai (extrait plan d'implantation des sondages)

- une construction initiale de 140 ml en 1978 avec le creusement de la darse (tronçon 1),
- une extension au sud de 150 ml en 1981 (tronçon 2),
- une nouvelle extension au sud d'environ 40 ml postérieure à 1981 mais sans données bibliographique à notre disposition (tronçon 3).

Cette répartition est cohérente avec l'inspection visuelle des têtes de tirants réalisée fin 2023 (source n° 7).

La conception des différents quais est déterminée sur la base des documents bibliographiques disponibles qui sont très complets pour le tronçon 2, limités pour le tronçon 1 et nuls pour le tronçon 3 :

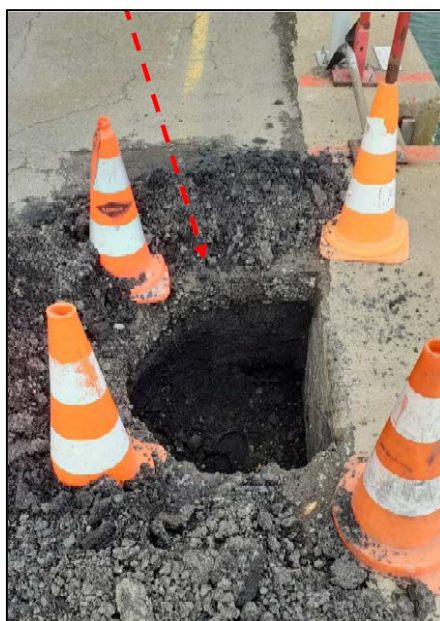
Figure 12 – Photo du fontis de mars 2021 (source n°12)

Apparition d'un fontis en mars 2021 de l'ordre de 0,5 m de diamètre dans la bande de 1 m située directement en arrière du mur de quai (source n°12) et d'un autre en septembre 2021 de 2 m de diamètre à environ 2 m du mur de quai et présentant une profondeur de l'ordre de 1,7 m.

Ils ont fait l'objet d'un diagnostic en juin 2021 (source n°12) et d'une reconnaissance par géoradar en octobre 2021 (source n°13). Cette reconnaissance a mis en avant plusieurs anomalies dont une en particulier autour du fontis de septembre 2021. Le diagnostic conclut que la cause la plus probable de ces désordres est l'entraînement de fines lors des variations brutales du niveau d'eau en crue/décru surtout dans la couche des remblais.

Compte tenu de l'âge de l'ouvrage et du contexte géotechnique, la cause la plus probable de l'apparition des fontis est un phénomène d'érosion interne dans les alluvions fines (lessivage ou suffusion) rencontrées en base des remblais, au-dessus des alluvions grossières. Les écoulements hydrauliques traversant les alluvions peuvent entraîner les particules les plus fines au travers du squelette des alluvions grossières. Avec le temps, ce départ de matière peut entraîner un sous-cavage au sein des alluvions fines qui va remonter au travers des remblais jusqu'à apparaître sous forme de fontis au niveau de la plateforme.

Compte tenu des pathologies identifiées et des causes probables associées, nous proposons la réalisation d'un **maillage d'inclusions rigides** sur l'ensemble de la plateforme de stockage. Ces inclusions seront ancrées dans les alluvions grossières et surmontée d'un matelas de répartition permettant de transférer les charges d'exploitation de la surface vers les inclusions rigides.

Cette solution permet de répondre aux deux causes probables des pathologies au niveau de la plateforme de stockage. L'ancrage des inclusions en dessous les alluvions fines permet d'assurer la stabilité de la plateforme même en cas d'apparition de sous-cavages au sein de cette couche. La présence d'un matelas de répartition permet d'obtenir une plateforme de bonne portance y compris en cas d'une PST de mauvaise qualité.

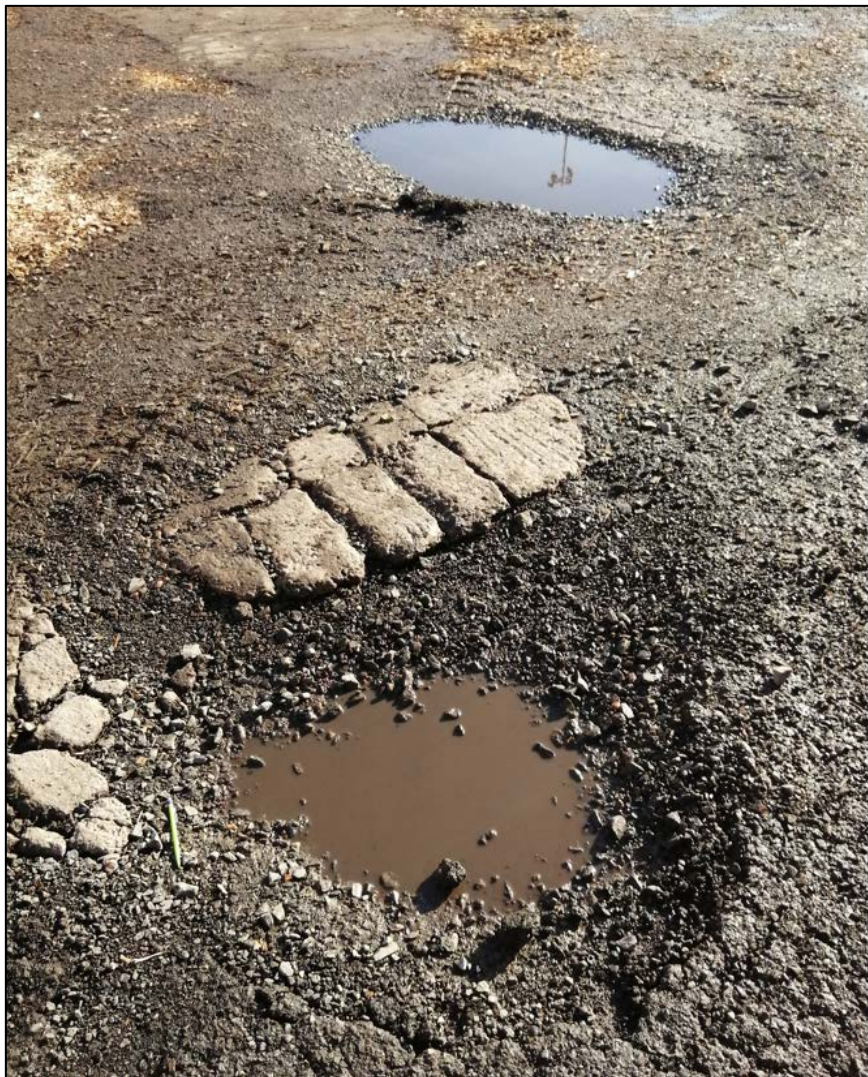
*Figure 13 – Photo du site d'étude : nid de poule et dégradation de la chaussée.*

- Enfoncement de patin de d'engin de manutention : le 03/10/2023, les patins d'une pelle de 110 tonnes se sont enfoncés au droit de la plateforme à proximité d'une zone diagnostiquée auparavant avec une détérioration de la couche superficielle de la couche de roulement et des rétentions d'eau (cf. figure ci-dessus).

- Détérioration de la couche superficielle de la couche de roulement et rétention d'eau ;  
Nous avons notamment constaté lors de nos travaux de reconnaissances à la pelle mécanique, une stagnation en surface et des venues d'eau abondantes dans la partie superficielle de la couche de forme au droit de PM3.
- Faïencage de la couche de roulement,
- Tassements,  
Notamment visibles à l'arrière de la poutre de couronnement du mur de quai avec la présence de flaques d'eau stagnantes.
- Orniérage,

Les poinçonnements de plateforme peuvent être liés à un revêtement défaillant voire absent couplé à une PST de mauvaise qualité. Lors de notre visite, nous avons pu notamment constater l'état dégradé des enrobés en de nombreux points voire leur absence localement du fait de leur usure et du trafic.

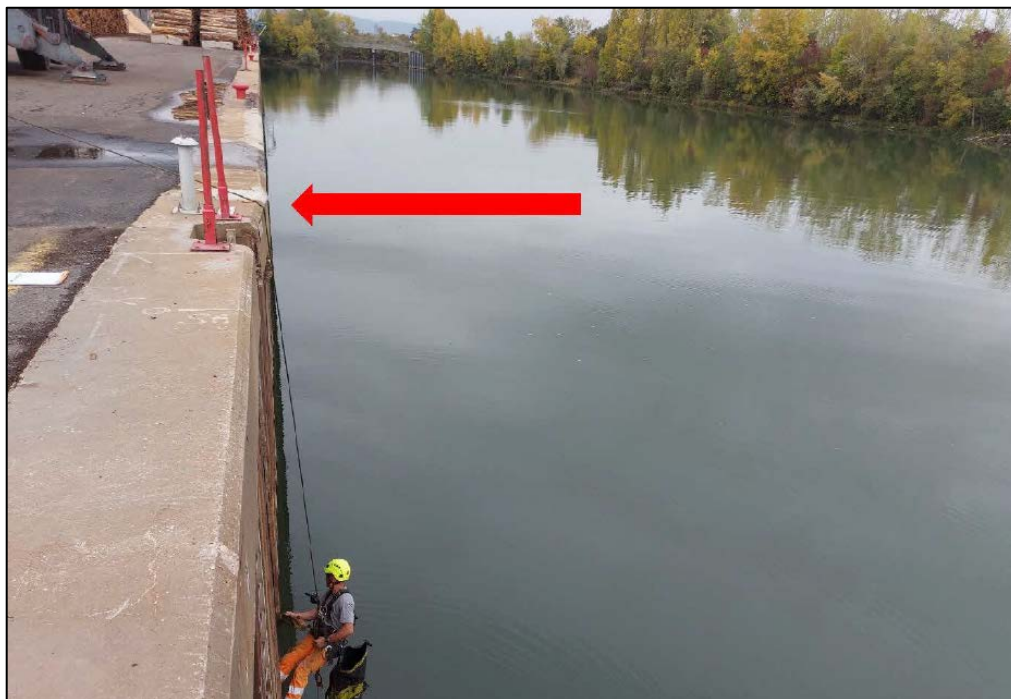
*Figure 14 – Rideau de palplanche et niveau de sa déformation indiqué par la flèche rouge (source n°7)*

- Déformation des rideaux de palplanches et de la poutre de couronnement dans la partie constituée des tirants câbles (tronçon 2), découverte de jours entre le quai et le rideau de palplanche, défaut de protection de certaines têtes de tirants.

Toutefois, même si la stabilité globale ne serait pas remise en cause par la rupture ponctuelle d'un tirant, elle engendrerait certainement des déformations significatives au niveau de la zone concernée par la rupture du câble. **L'hypothèse d'une défaillance partielle ou totale d'un câble apparaît donc comme la cause la plus probable des désordres identifiés sur le mur de quai.**

Ces calculs indiquant également qu'en cas de défaillance de tirants au niveau du mur de quai, des désordres sont à attendre voire une instabilité généralisée. Dans ce cas, la **réalisation de nouveaux tirants** serait nécessaire pour retrouver un niveau de stabilité satisfaisant.

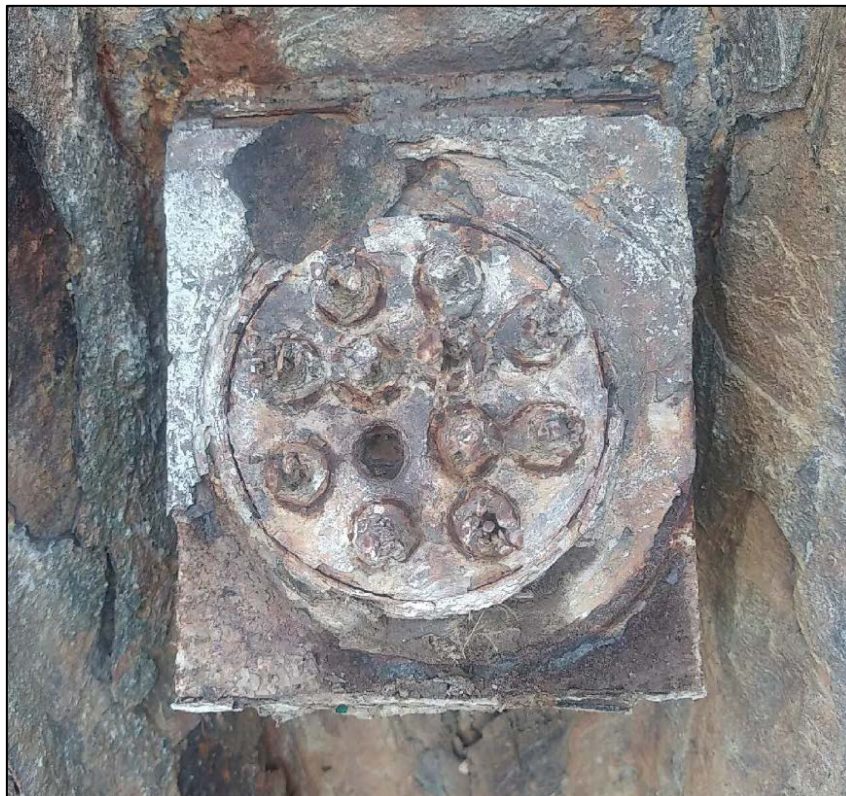
*Figure 15 – Tête de tirant, câble très dégradée, (source n°7)*

- Détérioration de certaines têtes de tirants avec un état de corrosion très avancé ayant entraîné la destruction du capot de protection et des extrémités de torons (cf. Figure 15). Certaines clavettes sont manquantes (torons coupés), celles qui restent sont très corrodées. Cet état pourrait remettre en cause l'efficacité des tirants.

La conclusion de la visite d'inspection réalisée fin 2023 (source n°10) est que les tirants en barre creuse autoforante (tronçon 3) et en barre pleine (tronçon 1) semblent en relativement bon état. En revanche, les tirants câbles (tronçon 2) présentent aussi des états beaucoup plus hétérogènes. Certains semblent en très bon état avec des capots non corrodés ou bouchés, tandis que d'autres ne remplissent plus leur fonction au vu de l'état de corrosion des torons constaté. Selon ce rapport de visite, les tirants les plus abimés seraient les tirants câbles situés au sud du quai.

Il apparaît donc que les dégradations des têtes de tirants du tronçon 2 sont relativement anciennes. Toutefois l'inspection de fin 2023 montre que les protections mises en place en 1989 se sont dégradées.

Il est nécessaire en premier lieu d'assurer une **protection des têtes de tirants actifs** au niveau du tronçon 2 afin d'éviter une dégradation plus importante : nettoyage des têtes de câbles, mise en place de capots de protection, injection de produit anticorrosion.

- Inspection périodique des têtes de tirants tous les 2 ans ;
- Travaux de maintenance et réparation selon les conclusions des inspections périodiques ;
- Suivi topographique de la tête du mur :
  - mise en place de cibles topographiques tous les xxx ml face à la darse pour suivi des déformations en x, y, z.
  - fréquence de mesure proposée :
    - la première année : tous les 3 mois
    - jusqu'à la fin de la 5<sup>e</sup> année : 2 fois par an
    - ensuite : 1 fois par an
    - A adapter si des déformations anormales sont identifiées
  - Seuils :
    - Vigilance : 1 cm
    - Alerte : 3 cm

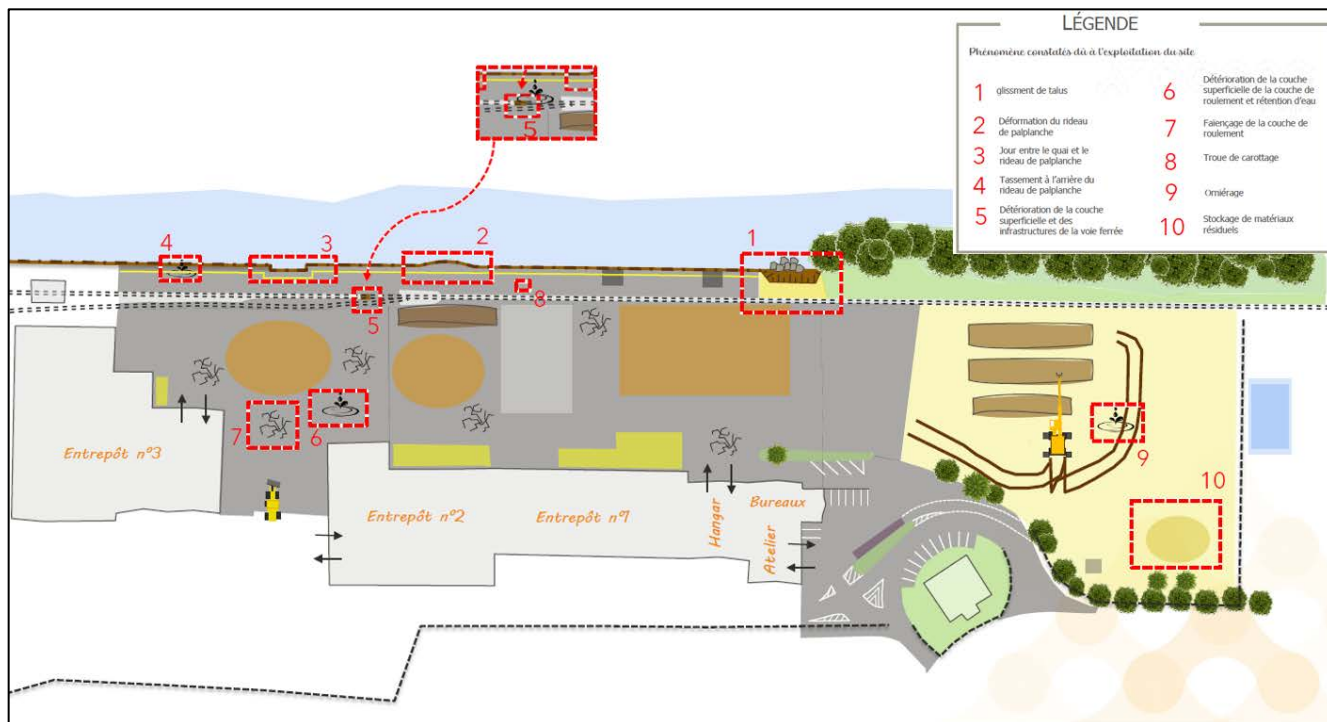
Figure 16 - Zonage des différentes pathologies identifiées au droit du site d'étude (source : ACERE)

La figure ci-dessous synthétise quelques pathologies identifiées au droit du site d'étude.

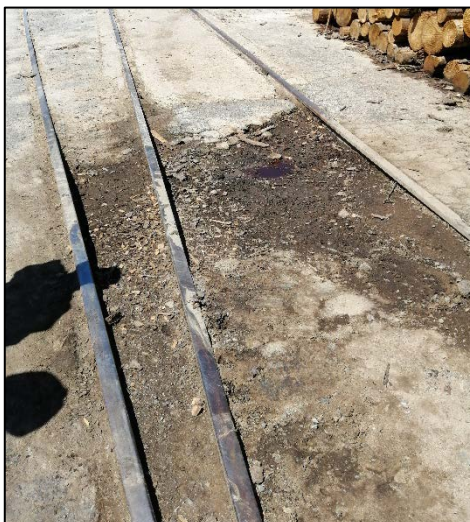
*Figure 17 - Plateforme ferroviaire - couche de surface détériorée*

La plateforme de la voie ferrée desservant le quai présente plusieurs dégradations :

- Détérioration de la couche de surface parfois absente,
- Flaques d'eaux stagnantes,
- Systèmes d'attaches de rails fortement corrodés.

Début 2024, un convoi de marchandises a déraillé au passage d'un aiguillage du fait de l'écartement de rails sous la charge du matériel roulant.

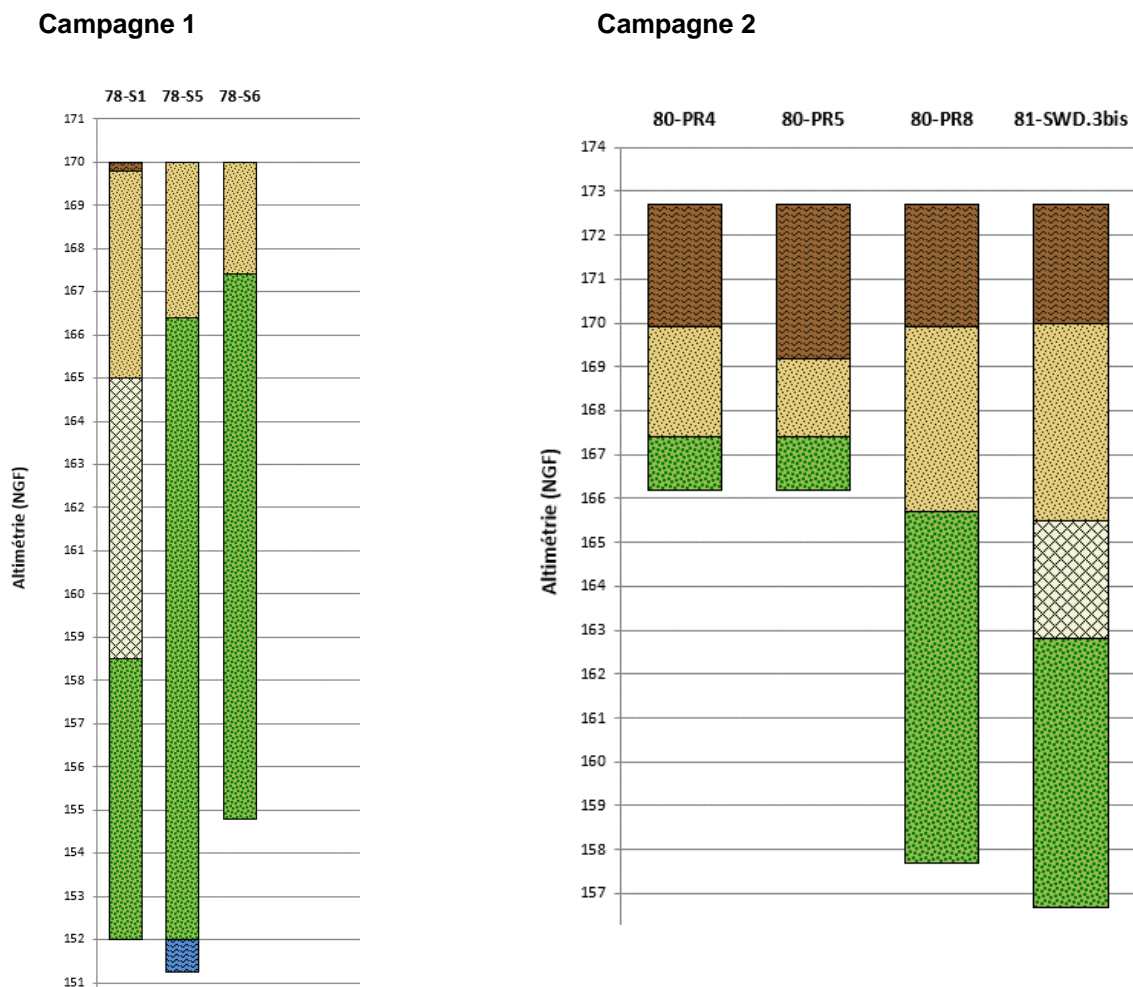
Figure 18 - Coupe litho-stratigraphique – Campagnes 1 et 2

(\*) : Ces profondeurs et cotes restent approximatives, compte tenu de l'instabilité des fouilles.

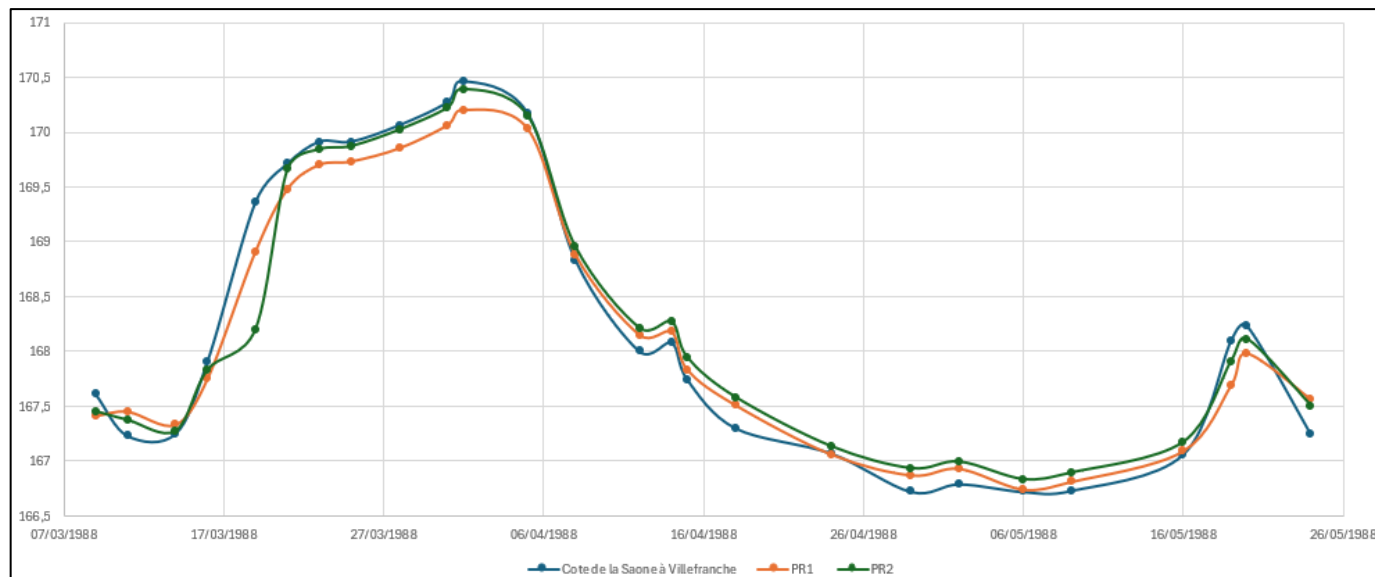
Figure 20 : Chronique piézométrique au droit du site d'étude du 09/03/1988 au 24/05/1988

Les résultats des mesures piézométriques au droit des piézomètres 88-PR1 (nord) et 88-PR2 (Sud), (implantés le long du quai), entre le 09/03/1988 et 24/05/1988 ont permis d'apprécier les variations du niveau piézométrique, durant presque un trimestre et les relations nappes-rivières qui en découleraient.

Saône	88-PR1	88-PR2
	Cote (m NGF)	Cote (m NGF)	Cote (m NGF)
Min	166,7	166,7	166,8
Max	170,5	170,2	170,4
Moyenne	168,2	168,2	168,3
Écart type	1,3	1,2	1,2
$\Delta$ NP	3,7	3,5	3,6

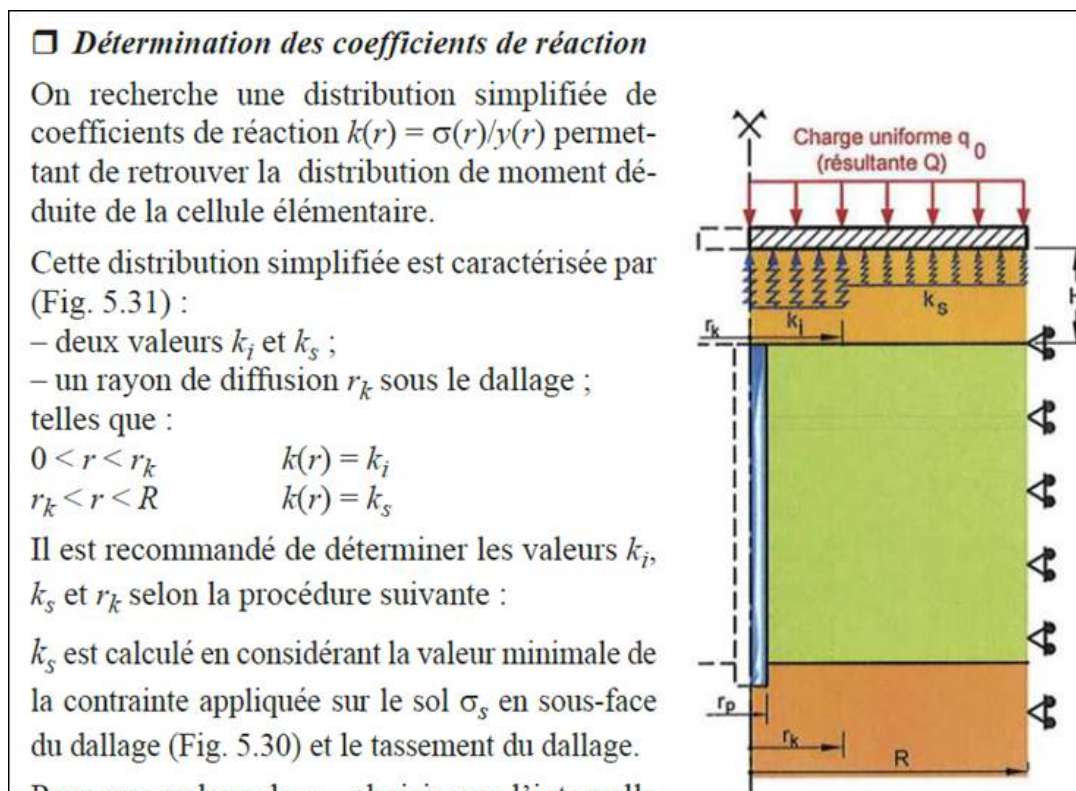
Figure 21 - Définition des coefficients de réaction sous dallage (extrait ASIRI)

Pour le dimensionnement du dallage béton reposant sur le maillage d'inclusion rigide, il convient de tenir compte des **coefficients de réaction** non uniformes selon le principe issu des recommandations ASIRI présenté ci-dessous.

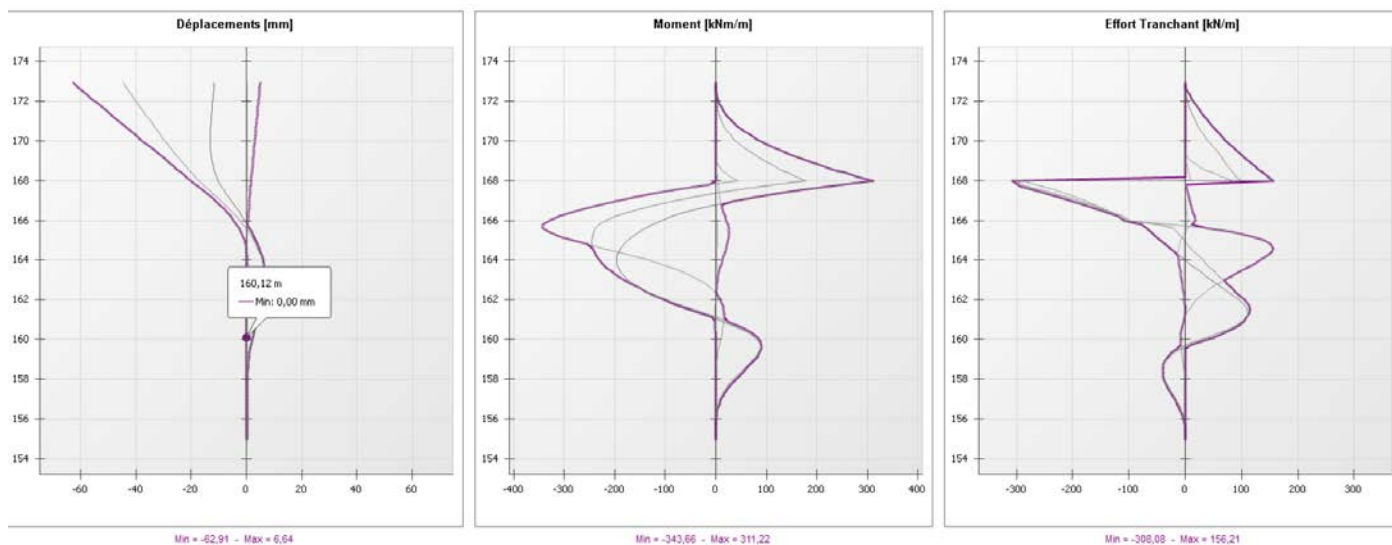
○ **Enveloppe des phases de 1 à 6 à l'ELS**

On constate que la mise en tension des tirants (phase 4) génère un fort moment dans le rideau et un déplacement d'environ 6 cm vers l'amont. Ces résultats sont cohérents avec les problématiques évoqués dans les expertises des années 80 liant les désordres sur les tirants à des déformations excessives lors de la mise en tension.

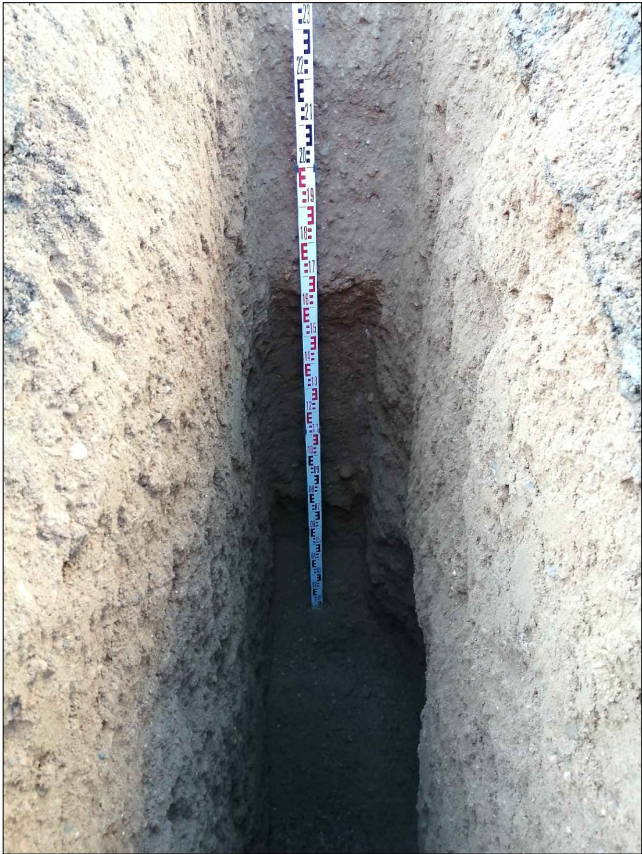
Grave sableuse marron ,  
avec présence de galets  
pluricentimétriques et  
des morceaux de  
plastiques

Pas de venue d'eau  
Instabilité des parois de la fouille entre  
1.5m/TA et 3.10m/TA

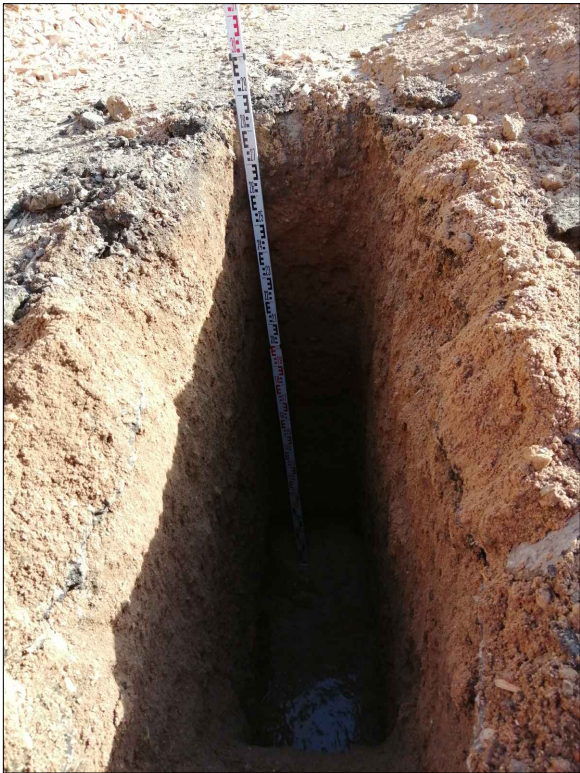
Coupe AA'

Niveau d'eau stabilisé à 2.20m/TA  
Instabilité de la fouille entre 1.2m/TA et 3.10m/TA

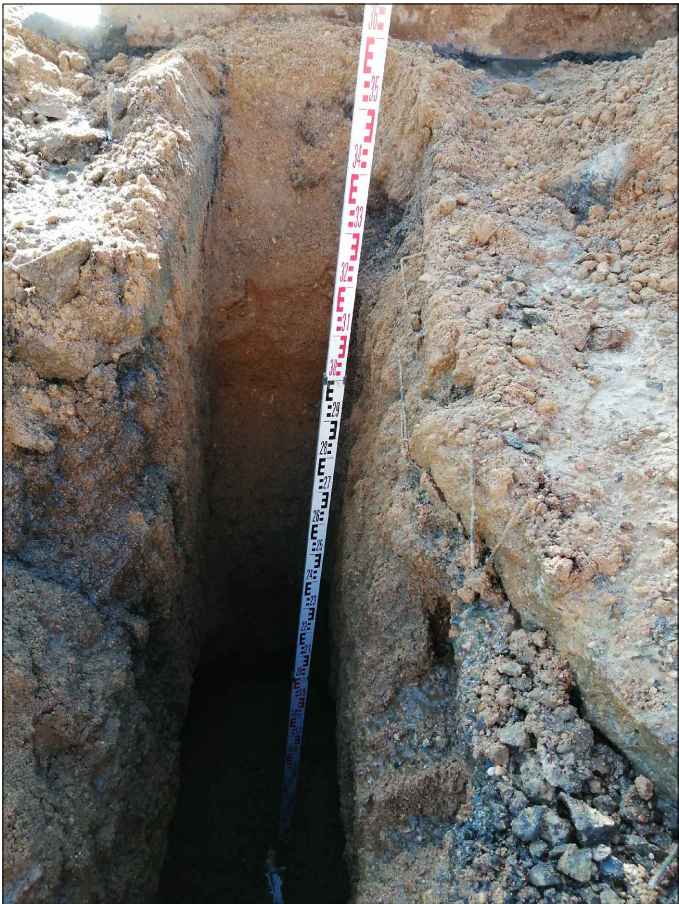
Coupe AA'

Limite approximative car fouille instable

Venues d'eau superficielles au niveau des 30 premiers centimètres juste en dessous de l'enrobé + accumulation d'eau stagnante au droit du bitume dégradé à proximité de la fouille

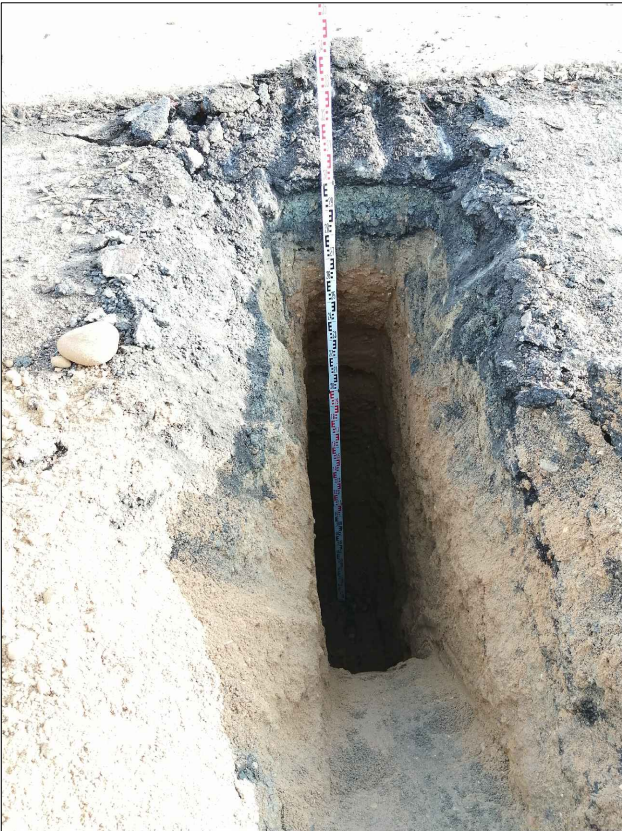
Grave sableuse marron,  
avec présence de galets  
pluricentimétriques

Pas de venues d'eau  
Parois relativement stables

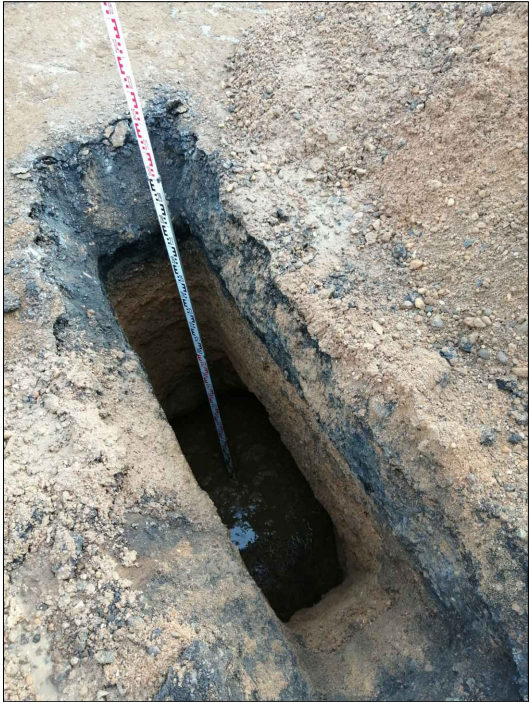
Coupe AA'

Enrobé bitumineux  
0.00  
-0.08

Z PM5 : 173.00 m NGF

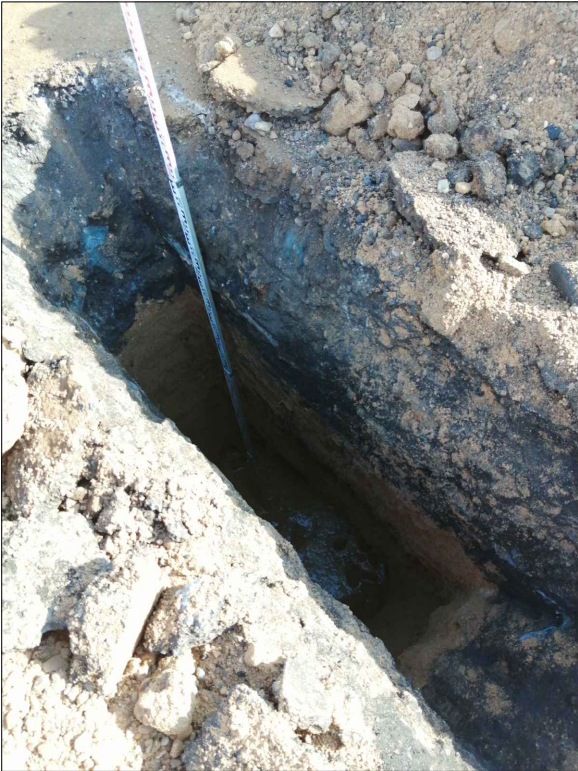
Coupe AA'

-2.65

Limite approximative car fouille instable

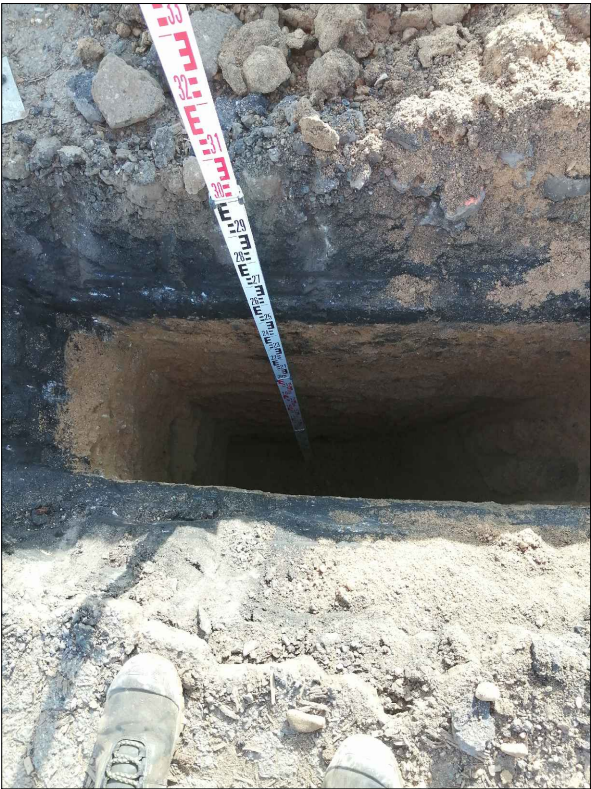
Coupe AA'

-2.70

Limite approximative car fouille instable
