## Pré-Rapport de mission de repérage des matériaux et produits contenant de l'amiante avant réalisation de travaux

Numéro de rapport	69698-137265 A
Propriétaire	EPSM DE LA MARNE
Donneur d'ordre	EPSM DE LA MARNE
Adresse de l'immeuble	11 bis rue de la Pépinière 51649 Vitry-le-François
Type de bien	Etablissement de santé
Date de la commande	22/06/2023
La (ou les) date(s) d'exécution du repérage	30/06/2023
Date d'émission du rapport de repérage	20/07/2023
Référence du programme de travaux défini par le donneur d'ordre

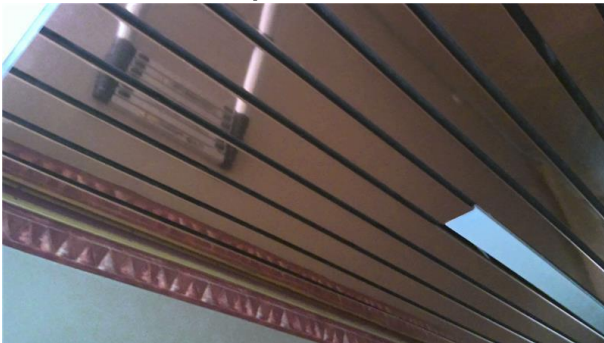
Nom du client EPSM DE LA MARNE	Numéro de dossier 69698-137265 11 bis rue de la Pépinière 51649 Marne	Pièce ou local – Composant RDC - Couloir n°1 - Plafond - Plafond
Nom de l'opérateur MARIE Christophe	Date de prélèvement	Partie de composant Métal
Résultat amiante : Absence d'amiante

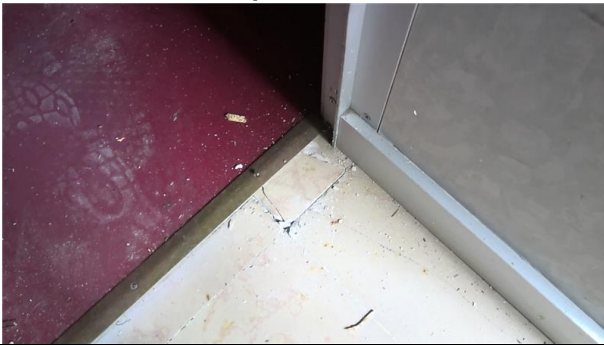
Nom du client EPSM DE LA MARNE	Numéro de dossier 69698-137265  11 bis rue de la Pépinière 51649 Marne	Pièce ou local – Composant RDC - Hall - Dalle - Sol	
Nom de l'opérateur MARIE Christophe	Date de prélèvement 30/06/2023	Partie de composant Colle Marbre	
Résultat amiante : Absence d'amiante			
DESCRIPTION DU PRELEVEMENT :			
Objet Colle Marbre		Planche de croquis n° :	
DETAIL DES COUCHES DU PRELEVEMENT :			
Référence Couche	Description visuelle	Epaisseur (cm)	Conclusion amiante
Fr1	Non analysé	0	
Fr2	Colle grise en vrac hétérogène	0	Fibres d'amiante non détectées

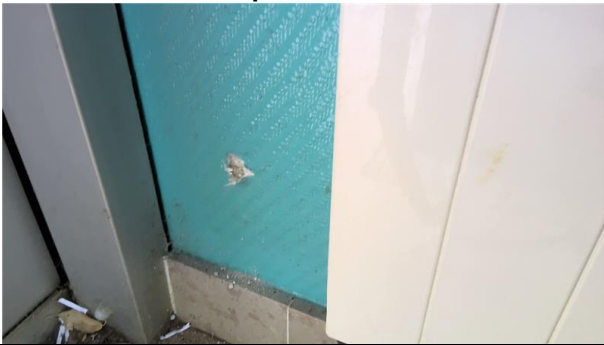
Nom du client EPSM DE LA MARNE	Numéro de dossier 69698-137265  11 bis rue de la Pépinière 51649 Marne	Pièce ou local – Composant RDC - Verrière - Mur de refend - B	
Nom de l'opérateur MARIE Christophe	Date de prélèvement 30/06/2023	Partie de composant Béton, enduit ciment - Toile de verre peinte	
Résultat amiante : Présence d'amiante (Fibres d'amiante de type chrysotile)			
DESCRIPTION DU PRELEVEMENT :			
Objet Béton, enduit ciment / Toile de verre peinte		Planche de croquis n° :

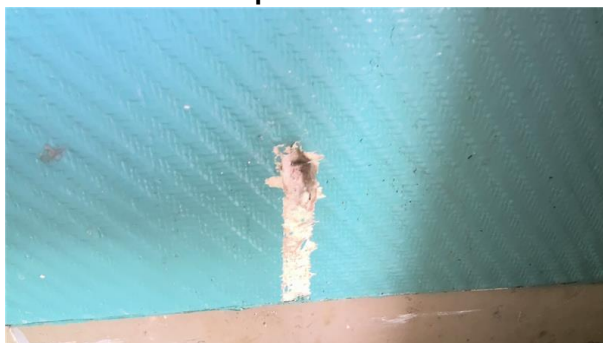
<b>Nom du client</b> EPSM DE LA MARNE	<b>Numéro de dossier</b> 69698-137265  11 bis rue de la Pépinière 51649 Marne	<b>Pièce ou local – Composant</b> RDC - Verrière - Mur de refend - D
<b>Nom de l'opérateur</b> MARIE Christophe	<b>Date de prélèvement</b> 30/06/2023	<b>Partie de composant</b> Béton, enduit plâtre - Toile de verre peinte

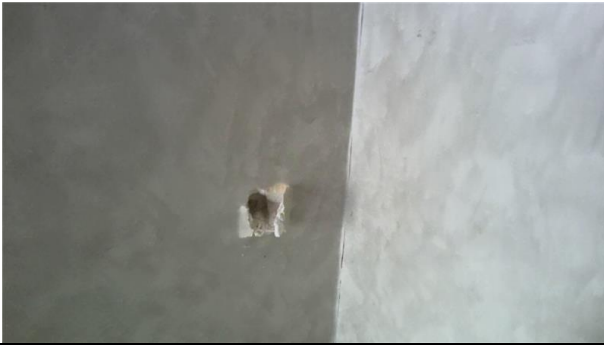
<b>Nom du client</b> EPSM DE LA MARNE	<b>Numéro de dossier</b> 69698-137265  11 bis rue de la Pépinière 51649 Marne	<b>Pièce ou local – Composant</b> RDC - Hall - Mur de refend - A			
<b>Nom de l'opérateur</b> MARIE Christophe	<b>Date de prélèvement</b> 30/06/2023	<b>Partie de composant</b> Béton,plâtre, - Papier peint			
<b>Résultat amiante :</b> Absence d'amiante					
DESCRIPTION DU PRELEVEMENT :					
<b>Objet</b>		<b>Planche de croquis n° :</b>			
Béton,plâtre, / Papier peint

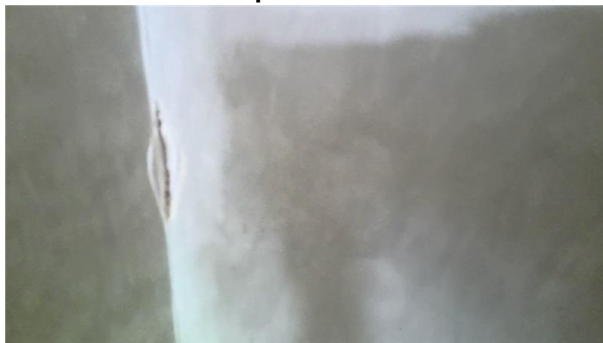
<b>Nom du client</b> EPSM DE LA MARNE	<b>Numéro de dossier</b> 69698-137265  11 bis rue de la Pépinière 51649 Marne	<b>Pièce ou local – Composant</b> RDC - Hall - Mur donnant sur l'extérieur - B
<b>Nom de l'opérateur</b> MARIE Christophe	<b>Date de prélèvement</b> 30/06/2023	<b>Partie de composant</b> Béton,platre - Papier peint

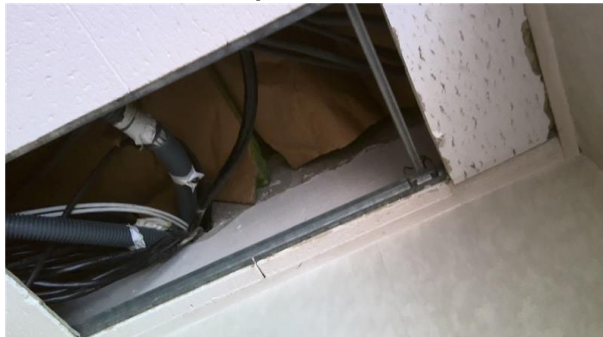
## PRELEVEMENT : P010

<b>Nom du client</b> EPSM DE LA MARNE	<b>Numéro de dossier</b> 69698-137265  11 bis rue de la Pépinière 51649 Marne	<b>Pièce ou local – Composant</b> RDC - Hall - Plafond - Plafond dans le plénum
<b>Nom de l'opérateur</b> MARIE Christophe	<b>Date de prélèvement</b> 30/06/2023	<b>Partie de composant</b> Enduit ciment

Résultat amiante : Absence d'amiante

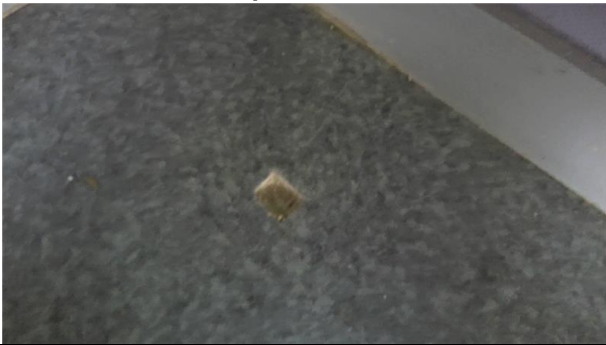
<b>Nom du client</b> EPSM DE LA MARNE	<b>Numéro de dossier</b> 69698-137265  11 bis rue de la Pépinière 51649 Marne	<b>Pièce ou local – Composant</b> RDC - Bureau n°1 - Dalle - Sol	
<b>Nom de l'opérateur</b> MARIE Christophe	<b>Date de prélèvement</b> 30/06/2023	<b>Partie de composant</b> Ragréage, colle - Revêtement souple	
<b>Résultat amiante :</b> Absence d'amiante			
<b>DESCRIPTION DU PRELEVEMENT :</b>			
<b>Objet</b>  Dalle de sol		<b>Planche de croquis n° :</b>	
<b>DETAIL DES COUCHES DU PRELEVEMENT :</b>			
<b>Référence Couche</b>	<b>Description visuelle</b>	<b>Epaisseur (cm)</b>	<b>Conclusion amiante</b>
Fr1	Revêtement souple bleu	0	Fibres d'amiante non détectées
Fr2	Colle polymère jaune non séparable + ragréage marron	0	Fibres d'amiante non détectées

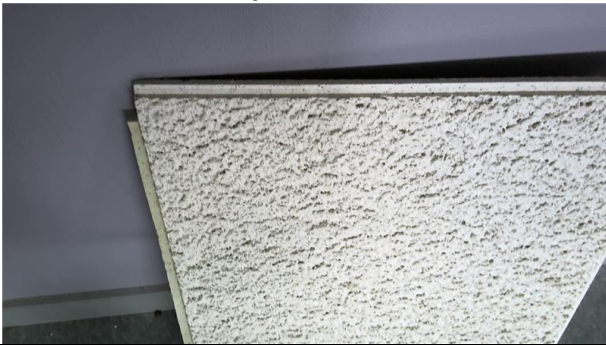
<b>Nom du client</b> EPSM DE LA MARNE	<b>Numéro de dossier</b> 69698-137265  11 bis rue de la Pépinière 51649 Marne	<b>Pièce ou local – Composant</b> RDC - Bureau n°1 - Plafond - Plafond	
<b>Nom de l'opérateur</b> MARIE Christophe	<b>Date de prélèvement</b> 30/06/2023	<b>Partie de composant</b> Plaque de faux-plafond	
<b>Résultat amiante :</b> Absence d'amiante			
<b>DESCRIPTION DU PRELEVEMENT :</b>			
<b>Objet</b>  Plaque de faux-plafond		<b>Planche de croquis n° :</b>

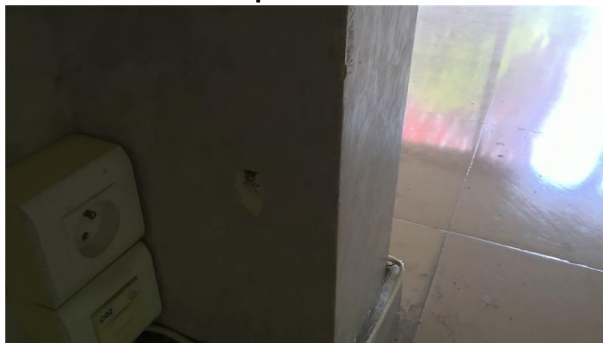
<b>Nom du client</b> EPSM DE LA MARNE	<b>Numéro de dossier</b> 69698-137265  11 bis rue de la Pépinière 51649 Marne	<b>Pièce ou local – Composant</b> RDC - Hall - Poteau - Du sol au plafond
<b>Nom de l'opérateur</b> MARIE Christophe	<b>Date de prélèvement</b> 30/06/2023	<b>Partie de composant</b> Béton, Plâtre - Peinture

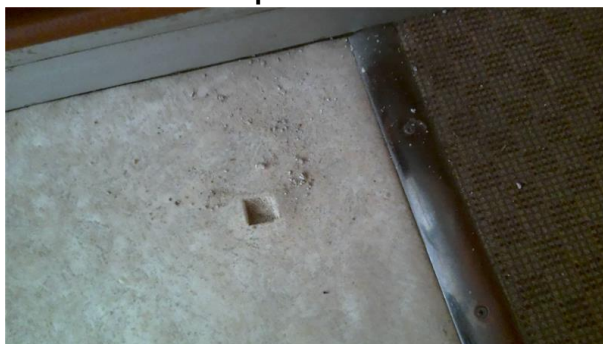
<b>Nom du client</b> EPSM DE LA MARNE	<b>Numéro de dossier</b> 69698-137265  11 bis rue de la Pépinière 51649 Marne	<b>Pièce ou local – Composant</b> RDC - Accueil - Dalle - Sol	
<b>Nom de l'opérateur</b> MARIE Christophe	<b>Date de prélèvement</b> 30/06/2023	<b>Partie de composant</b> Colle Marbre - Revêtement souple	
<b>Résultat amiante :</b> Absence d'amiante			
<b>DESCRIPTION DU PRELEVEMENT :</b>			
<b>Objet</b>	<b>Planche de croquis n° :</b>		
Colle Marbre			
<b>DETAIL DES COUCHES DU PRELEVEMENT :</b>			
<b>Référence Couche</b>	<b>Description visuelle</b>	<b>Epaisseur (cm)</b>	<b>Conclusion amiante</b>
Fr1	Revêtement souple beige	0	Fibres d'amiante non détectées
Fr2	Colle polymère jaune non séparable + ragréage gris en vrac hétérogène	0	Fibres d'amiante non détectées

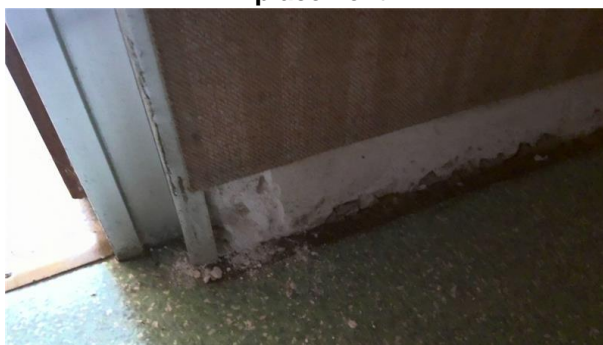
<b>Nom du client</b> EPSM DE LA MARNE	<b>Numéro de dossier</b> 69698-137265  11 bis rue de la Pépinière 51649 Marne	<b>Pièce ou local – Composant</b> RDC - Couloir n°2 - Mur de refend - D
<b>Nom de l'opérateur</b> MARIE Christophe	<b>Date de prélèvement</b> 30/06/2023	<b>Partie de composant</b> Béton, enduit plâtre, - Papier peint
<b>Résultat amiante :</b> Absence d'amiante		
<b>DESCRIPTION DU PRELEVEMENT :</b>		
<b>Objet</b>		<b>Planche de croquis n° :</b>
Béton,plâtre, / Papier peint

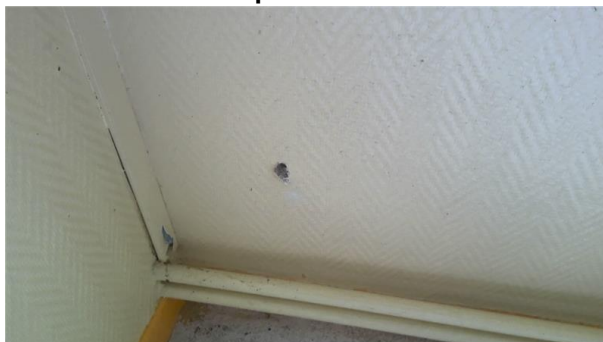
<b>Nom du client</b> EPSM DE LA MARNE	<b>Numéro de dossier</b> 69698-137265  11 bis rue de la Pépinière 51649 Marne	<b>Pièce ou local – Composant</b> RDC - Réserve informatique - Mur donnant sur l'extérieur - B et D
<b>Nom de l'opérateur</b> MARIE Christophe	<b>Date de prélèvement</b> 30/06/2023	<b>Partie de composant</b> Béton, plâtre - Toile de verre peinte
<b>Résultat amiante</b> : Absence d'amiante		
<b>DESCRIPTION DU PRELEVEMENT :</b>		
<b>Objet</b>	<b>Planche de croquis n° :</b>	
Béton, plâtre / Toile de verre peinte

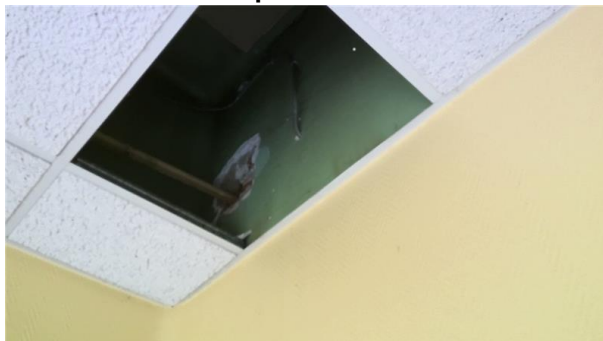
<b>Nom du client</b> EPSM DE LA MARNE	<b>Numéro de dossier</b> 69698-137265  11 bis rue de la Pépinière 51649 Marne	<b>Pièce ou local – Composant</b> RDC - Réserve informatique - Mur de refend - C
<b>Nom de l'opérateur</b> MARIE Christophe	<b>Date de prélèvement</b> 30/06/2023	<b>Partie de composant</b> Béton,patre, - Toile de verre peinte

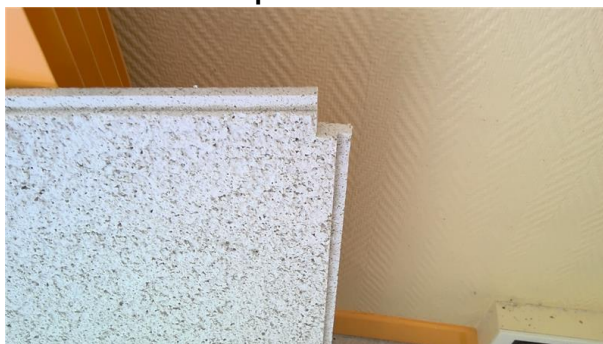
<b>Nom du client</b> EPSM DE LA MARNE	<b>Numéro de dossier</b> 69698-137265  11 bis rue de la Pépinière 51649 Marne	<b>Pièce ou local – Composant</b> RDC - Réserve informatique - Plafond - Plafond	
<b>Nom de l'opérateur</b> MARIE Christophe	<b>Date de prélèvement</b> 30/06/2023	<b>Partie de composant</b> Plaque de faux-plafond	
<b>Résultat amiante :</b> Absence d'amiante			
<b>DESCRIPTION DU PRELEVEMENT :</b>			
<b>Objet</b>	<b>Planche de croquis n° :</b>		
Plaque de faux-plafond			
<b>DETAIL DES COUCHES DU PRELEVEMENT :</b>			
<b>Référence Couche</b>	<b>Description visuelle</b>	<b>Epaisseur (cm)</b>	<b>Conclusion amiante</b>
Fr1	Peinture non séparable + matériau fibreux beige avec couche d'aluminium	0	Fibres d'amiante non détectées

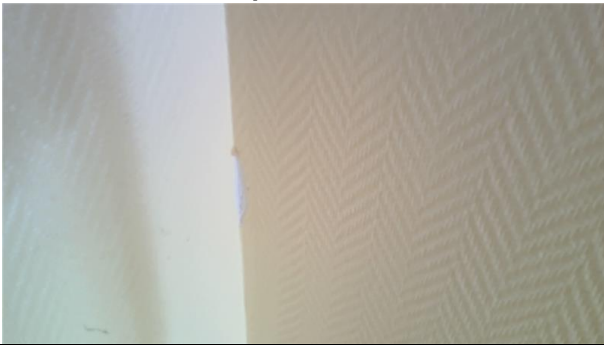
<b>Nom du client</b> EPSM DE LA MARNE	<b>Numéro de dossier</b> 69698-137265  11 bis rue de la Pépinière 51649 Marne	<b>Pièce ou local – Composant</b> RDC - Réserve informatique - Mur de refend - A	
<b>Nom de l'opérateur</b> MARIE Christophe	<b>Date de prélèvement</b> 30/06/2023	<b>Partie de composant</b> Béton, plâtre, doublage, calicot, - Toile de verre peinte	
<b>Résultat amiante :</b> Absence d'amiante			
DESCRIPTION DU PRELEVEMENT :			
<b>Objet</b>		<b>Planche de croquis n° :</b>	
Béton,patre,doublage, calicot, / Toile de verre peinte			
DETAIL DES COUCHES DU PRELEVEMENT :			
Référence Couche	Description visuelle	Epaisseur (cm)	Conclusion amiante
Fr1	Peinture non séparable + toile fibreuse blanche non séparable + papier non séparable + matériau plâtreux blanc	0	Fibres d'amiante non détectées

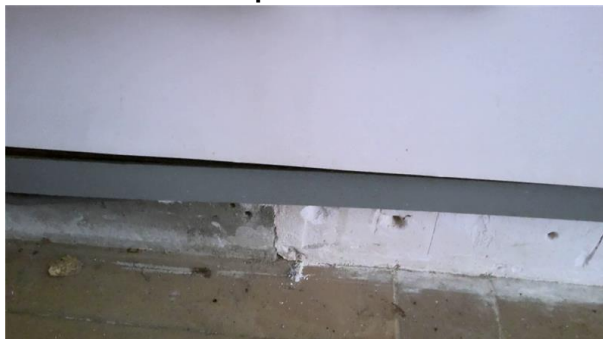
<b>Nom du client</b> EPSM DE LA MARNE	<b>Numéro de dossier</b> 69698-137265  11 bis rue de la Pépinière 51649 Marne	<b>Pièce ou local – Composant</b> RDC - Bureau n°4 - Mur donnant sur l'extérieur - C
<b>Nom de l'opérateur</b> MARIE Christophe	<b>Date de prélèvement</b> 30/06/2023	<b>Partie de composant</b> Béton,platre - Toile de verre peinte

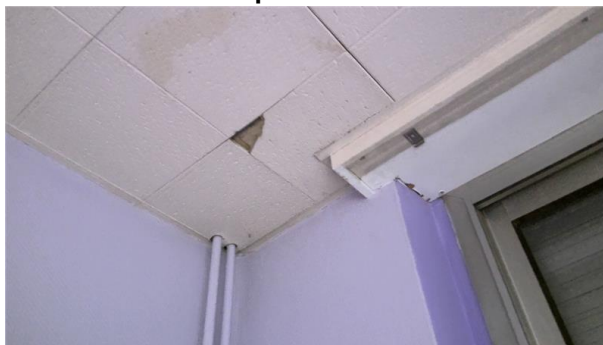
<b>Nom du client</b> EPSM DE LA MARNE	<b>Numéro de dossier</b> 69698-137265  11 bis rue de la Pépinière 51649 Marne	<b>Pièce ou local – Composant</b> RDC - Bureau n°4 - Plafond - Plafond
<b>Nom de l'opérateur</b> MARIE Christophe	<b>Date de prélèvement</b> 30/06/2023	<b>Partie de composant</b> Plaque de faux-plafond
<b>Résultat amiante :</b> Absence d'amiante		
<b>DESCRIPTION DU PRELEVEMENT :</b>		
<b>Objet</b>		<b>Planche de croquis n° :</b>
Plaque de faux-plafond

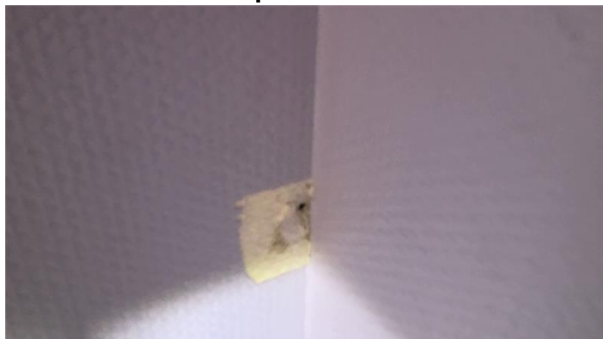
<b>Nom du client</b> EPSM DE LA MARNE	<b>Numéro de dossier</b> 69698-137265  11 bis rue de la Pépinière 51649 Marne	<b>Pièce ou local – Composant</b> RDC - Bureau n°4 - Cloisons - A
<b>Nom de l'opérateur</b> MARIE Christophe	<b>Date de prélèvement</b> 30/06/2023	<b>Partie de composant</b> enduit plâtre, calicot - Toile de verre peinte

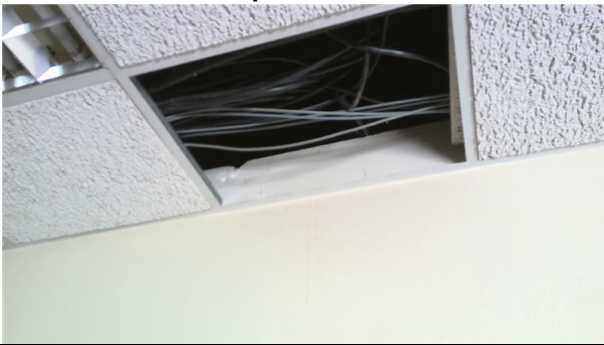
Nom du client EPSM DE LA MARNE	Numéro de dossier 69698-137265  11 bis rue de la Pépinière 51649 Marne	Pièce ou local – Composant RDC - bureau n°3 - Cloisons - A	
Nom de l'opérateur MARIE Christophe	Date de prélèvement 30/06/2023	Partie de composant Carreaux de plâtre, enduit - Papier peint	
Résultat amiante : Absence d'amiante			
DESCRIPTION DU PRELEVEMENT :			
Objet		Planche de croquis n° :	
Plâtre, enduit / Papier peint

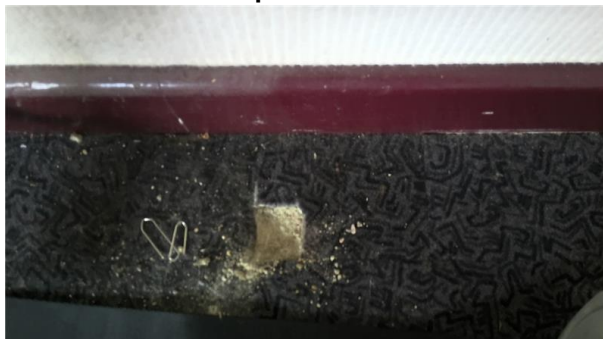
<b>Nom du client</b> EPSM DE LA MARNE	<b>Numéro de dossier</b> 69698-137265  11 bis rue de la Pépinière 51649 Marne	<b>Pièce ou local – Composant</b> RDC - bureau n°3 - Dalle - Sol
<b>Nom de l'opérateur</b> MARIE Christophe	<b>Date de prélèvement</b> 30/06/2023	<b>Partie de composant</b> Ragréage, colle, Dalle de moquettes

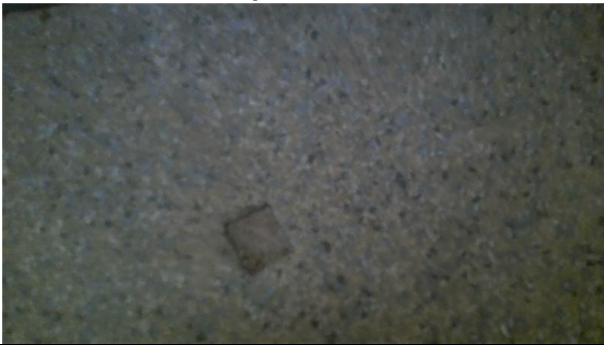
Nom du client EPSM DE LA MARNE	Numéro de dossier 69698-137265  11 bis rue de la Pépinière 51649 Marne	Pièce ou local – Composant RDC - Bureau n°5 - Dalle - Sol	
Nom de l'opérateur MARIE Christophe	Date de prélèvement 30/06/2023	Partie de composant Marbre, colle, - Revêtement souple	
Résultat amiante : Absence d'amiante			
DESCRIPTION DU PRELEVEMENT :			
Objet  Marbre, colle, linot		Planche de croquis n° :	
DETAIL DES COUCHES DU PRELEVEMENT :			
Référence Couche	Description visuelle	Epaisseur (cm)	Conclusion amiante
Fr1	Colle polymère jaune non séparable + ragréage beige	0	Fibres d'amiante non détectées
Fr2	Revêtement souple beige et gris	0	Fibres d'amiante non détectées

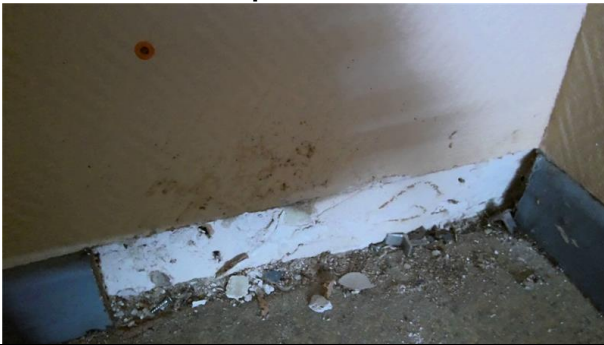
Nom du client EPSM DE LA MARNE	Numéro de dossier 69698-137265  11 bis rue de la Pépinière 51649 Marne	Pièce ou local – Composant RDC - Bureau n°5 - Mur de refend - A	
Nom de l'opérateur MARIE Christophe	Date de prélèvement 30/06/2023	Partie de composant Béton, patre, - Moquette	
Résultat amiante : Absence d'amiante			
DESCRIPTION DU PRELEVEMENT :			
Objet  Béton, patre, / Moquette		Planche de croquis n° :

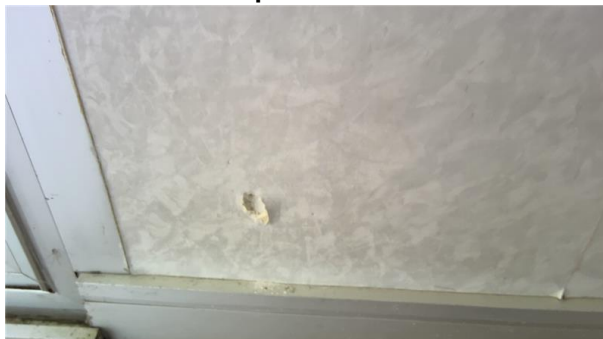
<b>Nom du client</b> EPSM DE LA MARNE	<b>Numéro de dossier</b> 69698-137265  11 bis rue de la Pépinière 51649 Marne	<b>Pièce ou local – Composant</b> RDC - Hall - Mur donnant sur l'extérieur - E et F
<b>Nom de l'opérateur</b> MARIE Christophe	<b>Date de prélèvement</b> 30/06/2023	<b>Partie de composant</b> Béton,platre - Papier peint

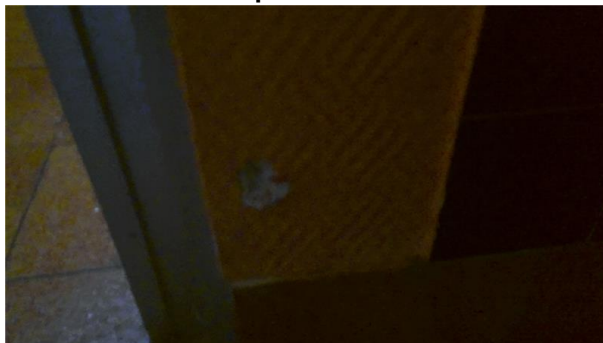
<b>Nom du client</b> EPSM DE LA MARNE	<b>Numéro de dossier</b> 69698-137265  11 bis rue de la Pépinière 51649 Marne	<b>Pièce ou local – Composant</b> RDC - Sanitaire F - Cloisons - C
<b>Nom de l'opérateur</b> MARIE Christophe	<b>Date de prélèvement</b> 30/06/2023	<b>Partie de composant</b> Carreaux de plâtre, enduit - Toile de verre peinte

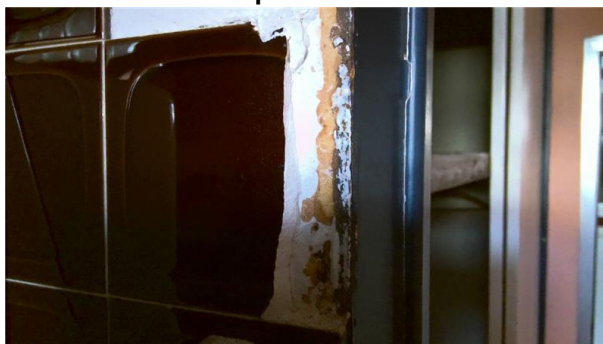
<b>Nom du client</b> EPSM DE LA MARNE	<b>Numéro de dossier</b> 69698-137265  11 bis rue de la Pépinière 51649 Marne	<b>Pièce ou local – Composant</b> RDC - Sanitaire F - Cloisons - C et E	
<b>Nom de l'opérateur</b> MARIE Christophe	<b>Date de prélèvement</b> 30/06/2023	<b>Partie de composant</b> Plâtre, colle, joint faïence	
<b>Résultat amiante</b> : Absence d'amiante			
<b>DESCRIPTION DU PRELEVEMENT :</b>			
<b>Objet</b>		<b>Planche de croquis n° :</b>	
Plâtre, colle, joint faïence			
<b>DETAIL DES COUCHES DU PRELEVEMENT :</b>			
<b>Référence Couche</b>	<b>Description visuelle</b>	<b>Epaisseur (cm)</b>	<b>Conclusion amiante</b>
Fr1	Non analysé	0	
Fr2	Peinture en faible quantité non séparable + colle grise + couche plâtruse blanche non séparable	0	Fibres d'amiante non détectées

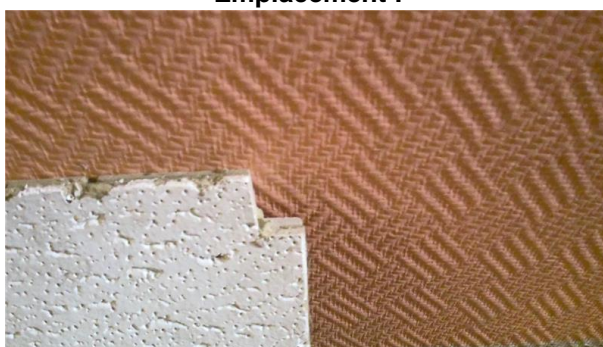
<b>Nom du client</b> EPSM DE LA MARNE	<b>Numéro de dossier</b> 69698-137265  11 bis rue de la Pépinière 51649 Marne	<b>Pièce ou local – Composant</b> RDC - Sanitaire F - Plafond - Plafond
<b>Nom de l'opérateur</b> MARIE Christophe	<b>Date de prélèvement</b> 30/06/2023	<b>Partie de composant</b> Plaque de faux-plafond
<b>Résultat amiante :</b> Absence d'amiante		
<b>DESCRIPTION DU PRELEVEMENT :</b>		
<b>Objet</b>	<b>Planche de croquis n° :</b>	
Plaque de faux-plafond

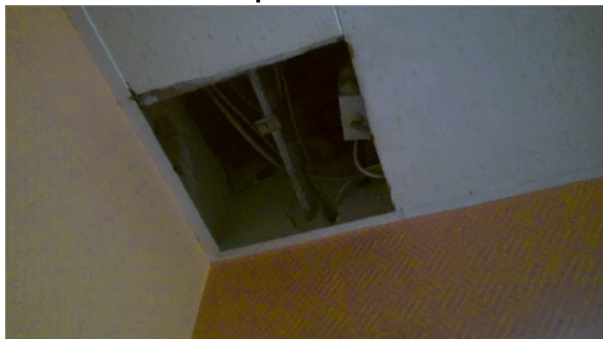
## PRELEVEMENT : P041

<b>Nom du client</b> EPSM DE LA MARNE	<b>Numéro de dossier</b> 69698-137265  11 bis rue de la Pépinière 51649 Marne	<b>Pièce ou local – Composant</b> RDC - Sanitaire F - Plafond - Plafond dans le plénum
<b>Nom de l'opérateur</b> MARIE Christophe	<b>Date de prélèvement</b> 30/06/2023	<b>Partie de composant</b> Béton, ciment

Résultat amiante : Absence d'amiante

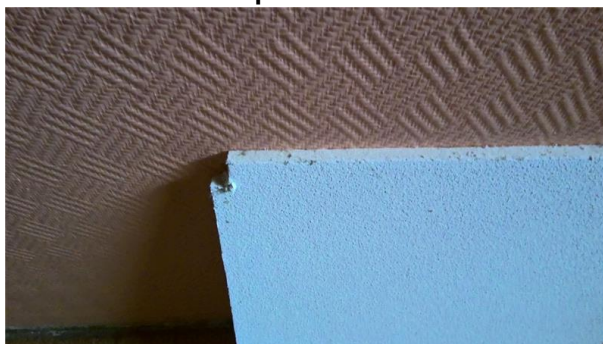
<b>Nom du client</b> EPSM DE LA MARNE	<b>Numéro de dossier</b> 69698-137265  11 bis rue de la Pépinière 51649 Marne	<b>Pièce ou local – Composant</b> RDC - WC F - Plafond - Plafond	
<b>Nom de l'opérateur</b> MARIE Christophe	<b>Date de prélèvement</b> 30/06/2023	<b>Partie de composant</b> Plaque de faux-plafond	
<b>Résultat amiante :</b> Absence d'amiante			
<b>DESCRIPTION DU PRELEVEMENT :</b>			
<b>Objet</b>		<b>Planche de croquis n° :</b>	
Plaque de faux-plafond			
<b>DETAIL DES COUCHES DU PRELEVEMENT :</b>			
<b>Référence Couche</b>	<b>Description visuelle</b>	<b>Epaisseur (cm)</b>	<b>Conclusion amiante</b>
Fr1	Peinture non séparable + matériau fibreux beige	0	Fibres d'amiante non détectées

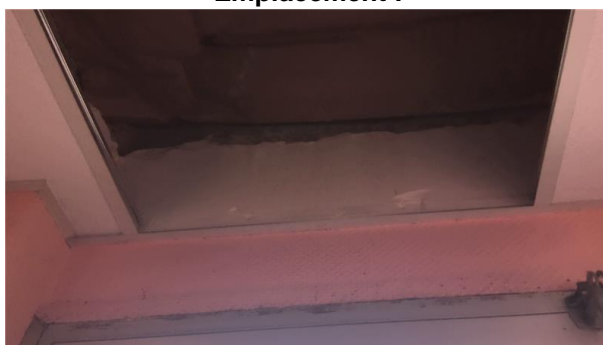
<b>Nom du client</b> EPSM DE LA MARNE	<b>Numéro de dossier</b> 69698-137265  11 bis rue de la Pépinière 51649 Marne	<b>Pièce ou local – Composant</b> RDC - WC F - Mur donnant sur l'extérieur - C	
<b>Nom de l'opérateur</b> MARIE Christophe	<b>Date de prélèvement</b> 30/06/2023	<b>Partie de composant</b> Béton,plâtre - Toile de verre peinte	
<b>Résultat amiante :</b> Absence d'amiante			
<b>DESCRIPTION DU PRELEVEMENT :</b>			
<b>Objet</b>	<b>Planche de croquis n° :</b>		
Béton,plâtre / Toile de verre peinte			
<b>DETAIL DES COUCHES DU PRELEVEMENT :</b>			
<b>Référence Couche</b>	<b>Description visuelle</b>	<b>Epaisseur (cm)</b>	<b>Conclusion amiante</b>
Fr1	Peinture non séparable + matériau plâtreux blanc en	0	Fibres d'amiante non détectées

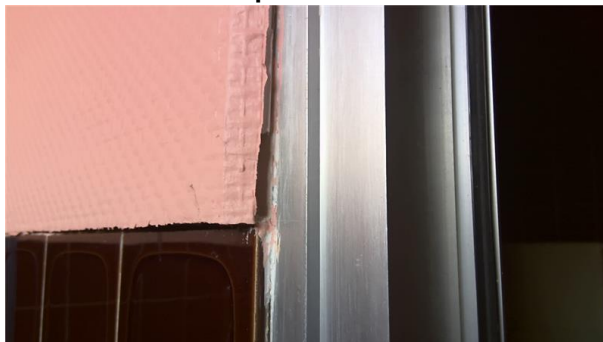
<b>Nom du client</b> EPSM DE LA MARNE	<b>Numéro de dossier</b> 69698-137265  11 bis rue de la Pépinière 51649 Marne	<b>Pièce ou local – Composant</b> RDC - WC F - Cloisons - A
<b>Nom de l'opérateur</b> MARIE Christophe	<b>Date de prélèvement</b> 30/06/2023	<b>Partie de composant</b> Placoplâtre, enduit - Toile de verre peinte

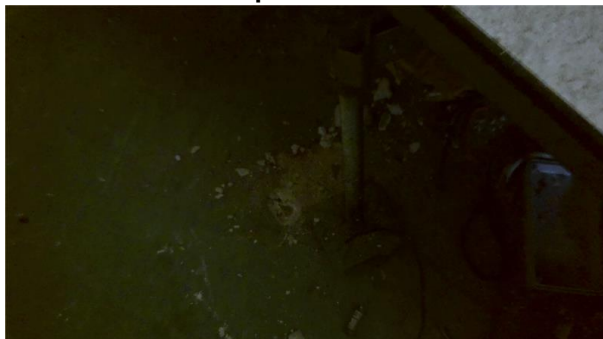
## PRELEVEMENT : P046

<b>Nom du client</b> EPSM DE LA MARNE	<b>Numéro de dossier</b> 69698-137265  11 bis rue de la Pépinière 51649 Marne	<b>Pièce ou local – Composant</b> RDC - Serveur - Dalle - Sol
<b>Nom de l'opérateur</b> MARIE Christophe	<b>Date de prélèvement</b> 30/06/2023	<b>Partie de composant</b> Ciment,beton

Résultat amiante : Absence d'amiante

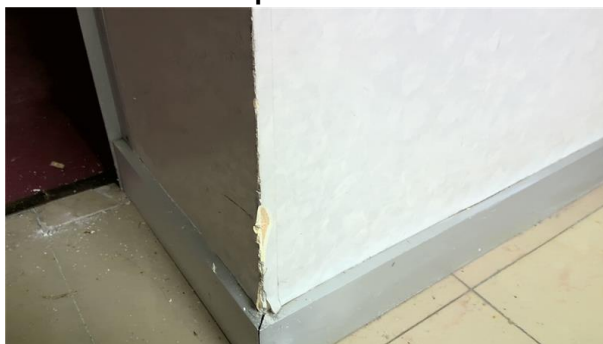
<b>Nom du client</b> EPSM DE LA MARNE	<b>Numéro de dossier</b> 69698-137265  11 bis rue de la Pépinière 51649 Marne	<b>Pièce ou local – Composant</b> RDC - Hall - Cloisons - C	
<b>Nom de l’opérateur</b> MARIE Christophe	<b>Date de prélèvement</b> 30/06/2023	<b>Partie de composant</b> Enduit, calicot - Papier peint	
<b>Résultat amiante :</b> Absence d’amiante			
<b>DESCRIPTION DU PRELEVEMENT :</b>			
<b>Objet</b>	<b>Planche de croquis n° :</b>		
Enduit, calicot / Papier peint			
<b>DETAIL DES COUCHES DU PRELEVEMENT :</b>			
<b>Référence Couche</b>	<b>Description visuelle</b>	<b>Epaisseur (cm)</b>	<b>Conclusion amiante</b>
Fr1	Papier non séparable + matériau plâtreux beige + bois en lamelles non séparable	0	Fibres d'amiante non détectées

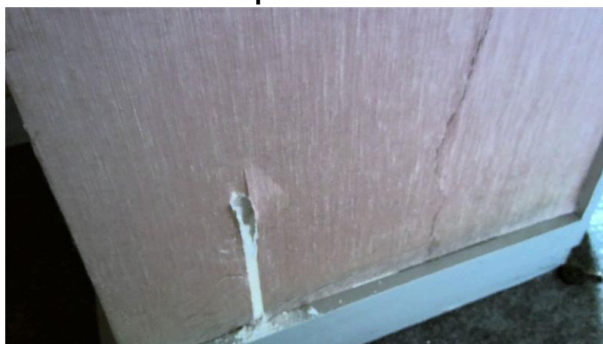
<b>Nom du client</b> EPSM DE LA MARNE	<b>Numéro de dossier</b> 69698-137265  11 bis rue de la Pépinière 51649 Marne	<b>Pièce ou local – Composant</b> RDC - Couloir n°5 - Mur de refend - A B C	
<b>Nom de l’opérateur</b> MARIE Christophe	<b>Date de prélèvement</b> 30/06/2023	<b>Partie de composant</b> Beton, Platre - Papier peint	
<b>Résultat amiante :</b> Absence d'amiante			
<b>DESCRIPTION DU PRELEVEMENT :</b>			
<b>Objet</b>	<b>Planche de croquis n° :</b>		
Platre / Papier peint			
<b>DETAIL DES COUCHES DU PRELEVEMENT :</b>			
<b>Référence Couche</b>	<b>Description visuelle</b>	<b>Epaisseur (cm)</b>	<b>Conclusion amiante</b>
Fr1	Papiers peints non séparable + matériau plâtreux blanc en vrac	0	Fibres d'amiante non détectées

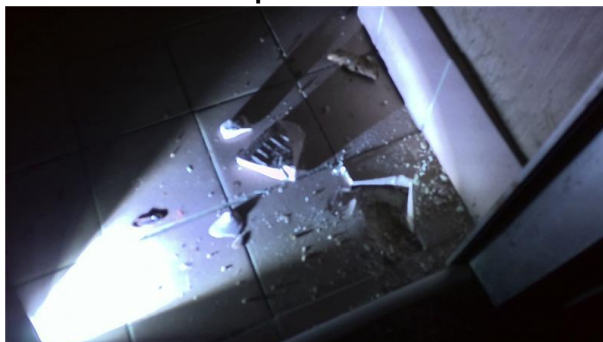
<b>Nom du client</b> EPSM DE LA MARNE	<b>Numéro de dossier</b> 69698-137265  11 bis rue de la Pépinière 51649 Marne	<b>Pièce ou local – Composant</b> RDC - Couloir n°6 entrée - Dalle - Sol
<b>Nom de l'opérateur</b> MARIE Christophe	<b>Date de prélèvement</b> 30/06/2023	<b>Partie de composant</b> Carrelage, colle et ragréage, joint
<b>Résultat amiante :</b> Absence d'amiante		
<b>DESCRIPTION DU PRELEVEMENT :</b>		
<b>Objet</b>  Carrelage, colle et ragréage, joint	<b>Planche de croquis n° :</b>

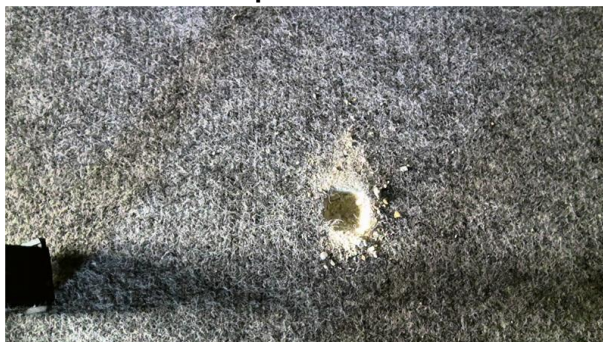
<b>Nom du client</b> EPSM DE LA MARNE	<b>Numéro de dossier</b> 69698-137265  11 bis rue de la Pépinière 51649 Marne	<b>Pièce ou local – Composant</b> RDC - Couloir n°5 - Dalle - Sol
<b>Nom de l'opérateur</b> MARIE Christophe	<b>Date de prélèvement</b> 30/06/2023	<b>Partie de composant</b> Ragréage, colle, dalle moquette

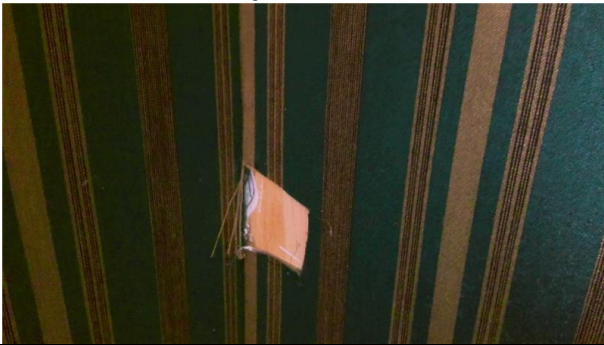
<b>Nom du client</b> EPSM DE LA MARNE	<b>Numéro de dossier</b> 69698-137265  11 bis rue de la Pépinière 51649 Marne	<b>Pièce ou local – Composant</b> RDC - Bureau n°7 - Mur donnant sur l'extérieur - B et D
<b>Nom de l'opérateur</b> MARIE Christophe	<b>Date de prélèvement</b> 30/06/2023	<b>Partie de composant</b> enduit platre t, calicot - Moquette
<b>Résultat amiante :</b> Absence d'amiante		
<b>DESCRIPTION DU PRELEVEMENT :</b>		
<b>Objet</b>	<b>Planche de croquis n° :</b>	
enduit platre t, calicot / Moquette

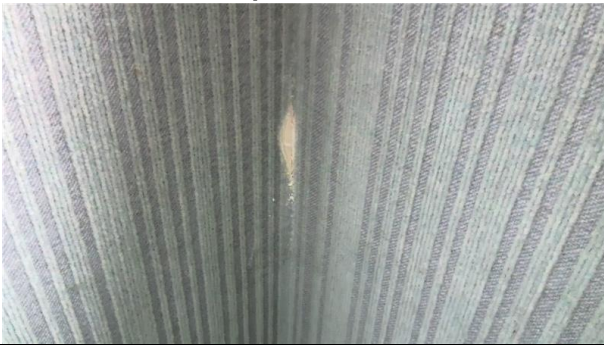
<b>Nom du client</b> EPSM DE LA MARNE	<b>Numéro de dossier</b> 69698-137265  11 bis rue de la Pépinière 51649 Marne	<b>Pièce ou local – Composant</b> RDC - Bureau n°9 - Cloisons - B	
<b>Nom de l'opérateur</b> MARIE Christophe	<b>Date de prélèvement</b> 30/06/2023	<b>Partie de composant</b> enduit plâtre , calicot - Papier peint	
<b>Résultat amiante :</b> Absence d'amiante			
<b>DESCRIPTION DU PRELEVEMENT :</b>			
<b>Objet</b>		<b>Planche de croquis n° :</b>	
Enduit plâtre, calicot / Papier peint			
<b>DETAIL DES COUCHES DU PRELEVEMENT :</b>			
Référence Couche	Description visuelle	Epaisseur (cm)	Conclusion amiante
Fr1	Peinture non séparable + toile fibreuse blanche non séparable + enduit plâtreux beige non séparable + papier non séparable + matériau plâtreux blanc	0	Fibres d'amiante non détectées

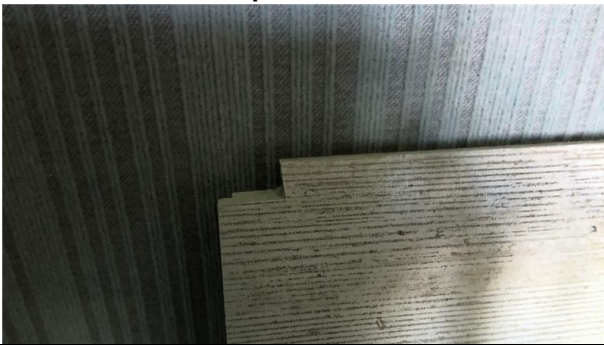
<b>Nom du client</b> EPSM DE LA MARNE	<b>Numéro de dossier</b> 69698-137265  11 bis rue de la Pépinière 51649 Marne	<b>Pièce ou local – Composant</b> RDC - Bureau n°9 - Plafond - Plafond	
<b>Nom de l'opérateur</b> MARIE Christophe	<b>Date de prélèvement</b> 30/06/2023	<b>Partie de composant</b> Panneaux de faux-plafond	
<b>Résultat amiante :</b> Absence d'amiante			
<b>DESCRIPTION DU PRELEVEMENT :</b>			
<b>Objet</b>		<b>Planche de croquis n° :</b>	
Panneaux de faux-plafond

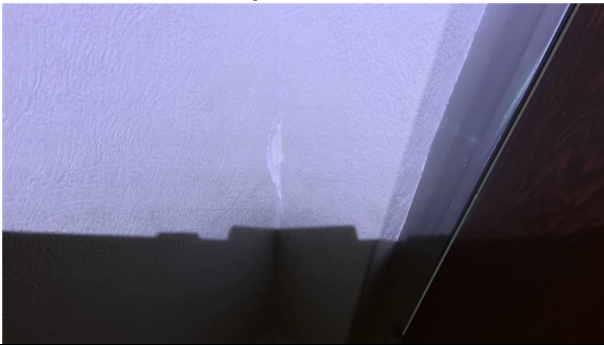
Nom du client EPSM DE LA MARNE	Numéro de dossier 69698-137265  11 bis rue de la Pépinière 51649 Marne		Pièce ou local – Composant RDC - Couloir n°7 - Cloisons - A B C
Nom de l'opérateur MARIE Christophe	Date de prélèvement 30/06/2023	Partie de composant Enduit plâtre, calicot - Papier peint	
Résultat amiante : Absence d'amiante			
DESCRIPTION DU PRELEVEMENT :			
Objet		Planche de croquis n° :	
Enduit, calicot / Papier peint			
DETAIL DES COUCHES DU PRELEVEMENT :			
Référence Couche	Description visuelle	Epaisseur (cm)	Conclusion amiante
Fr1	Peinture non séparable + toile fibreuse blanche non séparable + enduit plâtreux beige non séparable + papier non séparable + matériau plâtreux blanc avec couche cartonnée	0	Fibres d'amiante non détectées

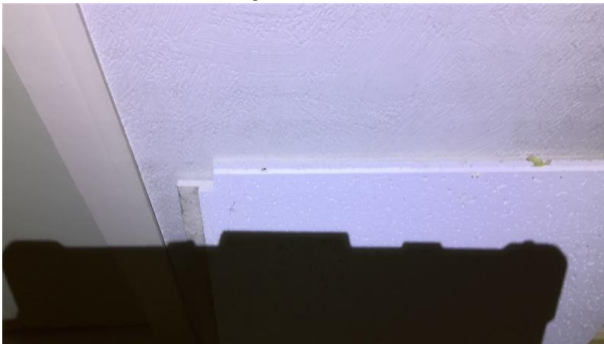
Nom du client EPSM DE LA MARNE	Numéro de dossier 69698-137265  11 bis rue de la Pépinière 51649 Marne		Pièce ou local – Composant RDC - Couloir n°7 - Plafond - Plafond
Nom de l'opérateur MARIE Christophe	Date de prélèvement 30/06/2023	Partie de composant Panneaux de faux-plafond	
Résultat amiante : Absence d'amiante			
DESCRIPTION DU PRELEVEMENT :			
Objet		Planche de croquis n° :	
Panneaux de faux-plafond

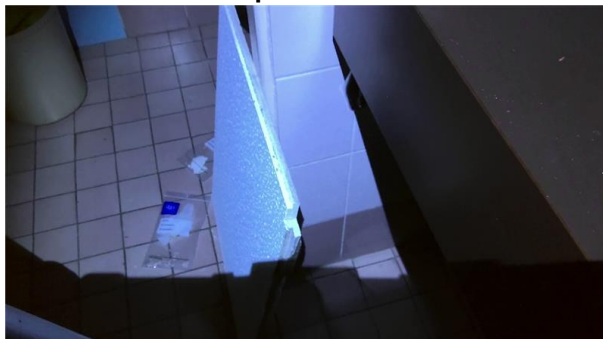
**PRELEVEMENT : P060****Emplacement :**

<b>Nom du client</b> EPSM DE LA MARNE	<b>Numéro de dossier</b> 69698-137265  11 bis rue de la Pépinière 51649 Marne	<b>Pièce ou local – Composant</b> RDC - WC - Plafond - Plafond
<b>Nom de l'opérateur</b> MARIE Christophe	<b>Date de prélèvement</b> 30/06/2023	<b>Partie de composant</b> Panneaux de faux-plafond

Résultat amiante : Absence d'amiante

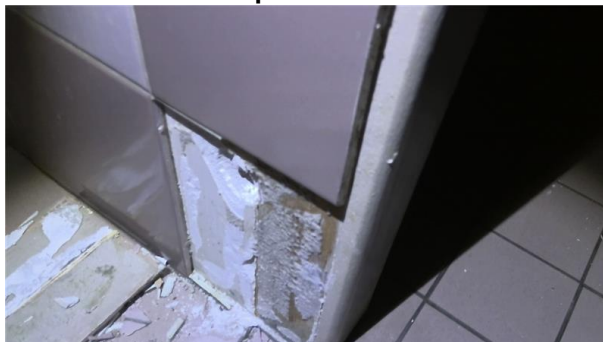
<b>Nom du client</b> EPSM DE LA MARNE	<b>Numéro de dossier</b> 69698-137265  11 bis rue de la Pépinière 51649 Marne	<b>Pièce ou local – Composant</b> RDC - WC - Cloisons - C D E F G H I
<b>Nom de l'opérateur</b> MARIE Christophe	<b>Date de prélèvement</b> 30/06/2023	<b>Partie de composant</b> colle faïence, joint
<b>Résultat amiante :</b> Absence d'amiante		
<b>DESCRIPTION DU PRELEVEMENT :</b>		
<b>Objet</b>		<b>Planche de croquis n° :</b>
Platre, colle faïence, joint

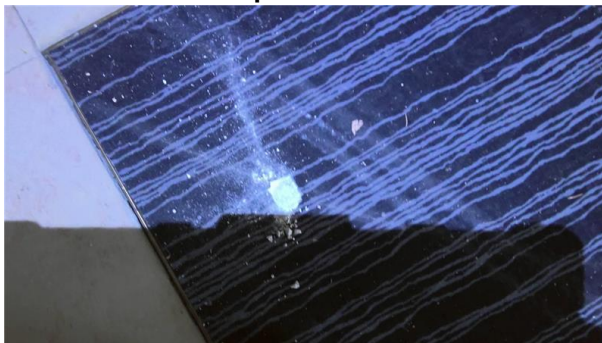
## PRELEVEMENT : P066

<b>Nom du client</b> EPSM DE LA MARNE	<b>Numéro de dossier</b> 69698-137265  11 bis rue de la Pépinière 51649 Marne	<b>Pièce ou local – Composant</b> RDC - Salle de réunion n°2 - Dalle - Sol
<b>Nom de l'opérateur</b> MARIE Christophe	<b>Date de prélèvement</b> 30/06/2023	<b>Partie de composant</b> Béton, ragréage, colle, - Moquette

Résultat amiante : Absence d'amiante

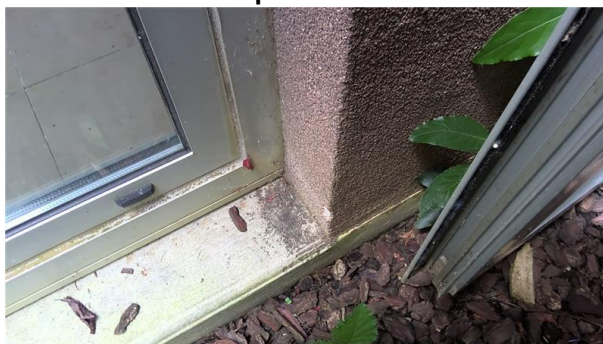
## PRELEVEMENT : P067

<b>Nom du client</b> EPSM DE LA MARNE	<b>Numéro de dossier</b> 69698-137265  11 bis rue de la Pépinière 51649 Marne	<b>Pièce ou local – Composant</b> Extérieur - Patio - Mur extérieur - Murs A B C D	
<b>Nom de l’opérateur</b> MARIE Christophe	<b>Date de prélèvement</b> 30/06/2023	<b>Partie de composant</b> Enduit ciment	
<b>Résultat amiante :</b> Absence d'amiante			
<b>DESCRIPTION DU PRELEVEMENT :</b>			
<b>Objet</b>	<b>Planche de croquis n° :</b>		
Enduit ciment			
<b>DETAIL DES COUCHES DU PRELEVEMENT :</b>			
<b>Référence Couche</b>	<b>Description visuelle</b>	<b>Epaisseur (cm)</b>	<b>Conclusion amiante</b>
Fr1	Peinture non séparable + enduit compact gris en vrac hétérogène	0	Fibres d'amiante non détectées

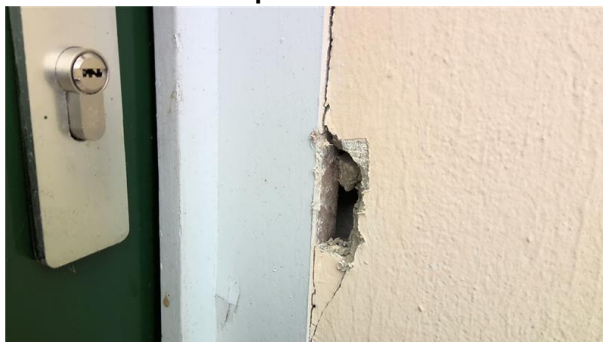
## PRELEVEMENT : P068

<b>Nom du client</b> EPSM DE LA MARNE	<b>Numéro de dossier</b> 69698-137265  11 bis rue de la Pépinière 51649 Marne	<b>Pièce ou local – Composant</b> Extérieur - Façade arrière - Mur extérieur - Mur
<b>Nom de l'opérateur</b> MARIE Christophe	<b>Date de prélèvement</b> 30/06/2023	<b>Partie de composant</b> Enduit,ciment
<b>Résultat amiante :</b> Absence d'amiante		
<b>DESCRIPTION DU PRELEVEMENT :</b>		
<b>Objet</b> Enduit,ciment	<b>Planche de croquis n° :</b>

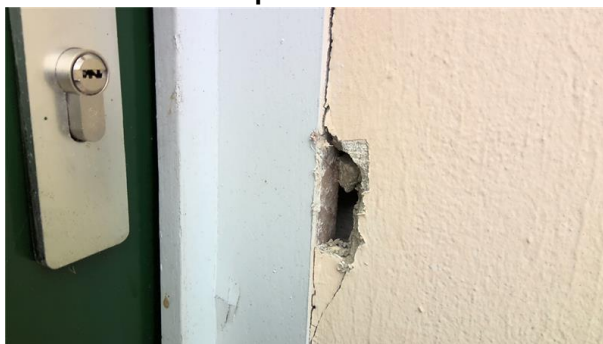
## PRELEVEMENT : P069

<b>Nom du client</b> EPSM DE LA MARNE	<b>Numéro de dossier</b> 69698-137265  11 bis rue de la Pépinière 51649 Marne	<b>Pièce ou local – Composant</b> Extérieur - Façade arrière - Mur extérieur - Mur
<b>Nom de l'opérateur</b> MARIE Christophe	<b>Date de prélèvement</b> 30/06/2023	<b>Partie de composant</b> Enduit ciment
<b>Résultat amiante :</b> Absence d'amiante		
<b>DESCRIPTION DU PRELEVEMENT :</b>		
<b>Objet</b>	<b>Planche de croquis n° :</b>	
Enduit,ciment

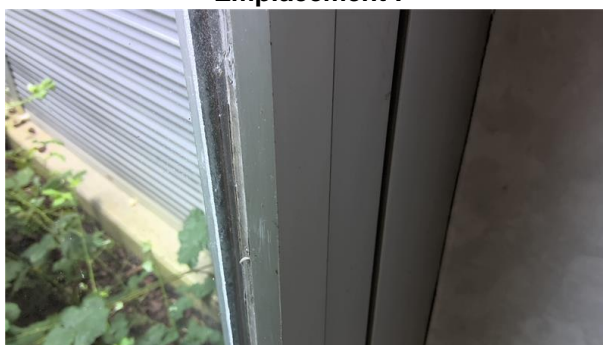
## PRELEVEMENT : P070

<b>Nom du client</b> EPSM DE LA MARNE	<b>Numéro de dossier</b> 69698-137265  11 bis rue de la Pépinière 51649 Marne	<b>Pièce ou local – Composant</b> Extérieur - Patio - Porte-fenêtre - A	
<b>Nom de l’opérateur</b> MARIE Christophe	<b>Date de prélèvement</b> 30/06/2023	<b>Partie de composant</b> Joint vitrage	
<b>Résultat amiante</b> : Absence d'amiante			
<b>DESCRIPTION DU PRELEVEMENT :</b>			
<b>Objet</b>	<b>Planche de croquis n° :</b>		
Joint vitage			
<b>DETAIL DES COUCHES DU PRELEVEMENT :</b>			
<b>Référence Couche</b>	<b>Description visuelle</b>	<b>Epaisseur (cm)</b>	<b>Conclusion amiante</b>
Fr1	Peinture non séparable + matériau compact gris en vrac	0	Fibres d'amiante non détectées

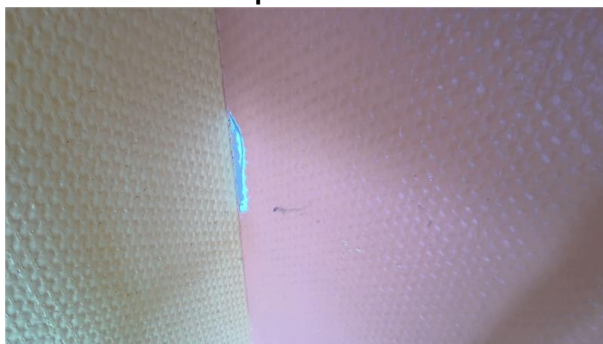
## PRELEVEMENT : P071

<b>Nom du client</b> EPSM DE LA MARNE	<b>Numéro de dossier</b> 69698-137265  11 bis rue de la Pépinière 51649 Marne	<b>Pièce ou local – Composant</b> R+1 - Dégagement n°1 - Cloisons - B et C	
<b>Nom de l'opérateur</b> MARIE Christophe	<b>Date de prélèvement</b> 30/06/2023	<b>Partie de composant</b> enduit platre , calicot - Toile de verre peinte	
<b>Résultat amiante</b> : Absence d'amiante			
<b>DESCRIPTION DU PRELEVEMENT :</b>			
<b>Objet</b>		<b>Planche de croquis n° :</b>	
Enduit platre, calicot / Toile de verre peinte			
<b>DETAIL DES COUCHES DU PRELEVEMENT :</b>			
<b>Référence Couche</b>	<b>Description visuelle</b>	<b>Epaisseur (cm)</b>	<b>Conclusion amiante</b>
Fr1	Peinture non séparable + toile fibreuse blanche non séparable + enduit plâtreux beige non séparable + papier non séparable + matériau plâtreux blanc avec couche cartonnée	0	Fibres d'amiante non détectées

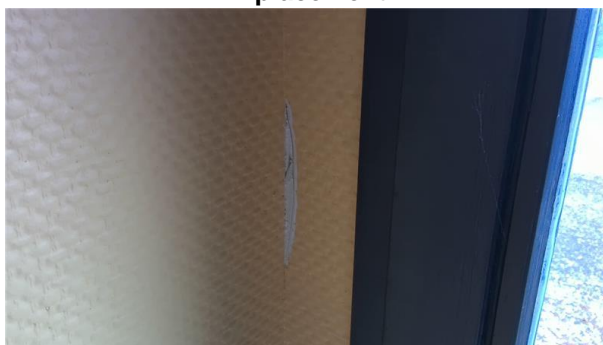
## PRELEVEMENT : P072

<b>Nom du client</b> EPSM DE LA MARNE	<b>Numéro de dossier</b> 69698-137265  11 bis rue de la Pépinière 51649 Marne	<b>Pièce ou local – Composant</b> R+1 - Bureau n°11 - Mur donnant sur l'extérieur - C
<b>Nom de l'opérateur</b> MARIE Christophe	<b>Date de prélèvement</b> 30/06/2023	<b>Partie de composant</b> enduit platre , calicot - Toile de verre peinte
<b>Résultat amiante :</b> Absence d'amiante		
<b>DESCRIPTION DU PRELEVEMENT :</b>		
<b>Objet</b>		<b>Planche de croquis n° :</b>
Enduit platre, calicot / Toile de verre peinte

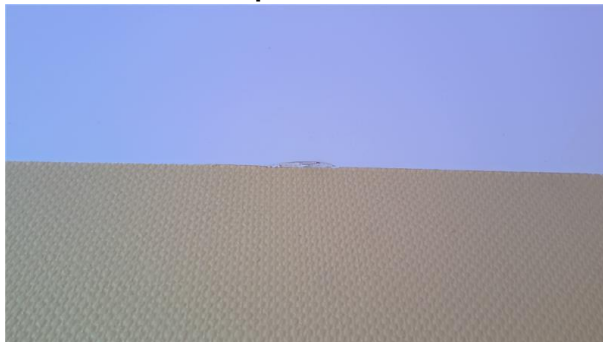
## PRELEVEMENT : P073

<b>Nom du client</b> EPSM DE LA MARNE	<b>Numéro de dossier</b> 69698-137265  11 bis rue de la Pépinière 51649 Marne	<b>Pièce ou local – Composant</b> R+1 - Dégagement n°1 - Plafond - Plafond
<b>Nom de l'opérateur</b> MARIE Christophe	<b>Date de prélèvement</b> 30/06/2023	<b>Partie de composant</b> enduit plâtre , calicot - Peinture

Résultat amiante : Absence d'amiante

Référence Couche	Description visuelle	Epaisseur (cm)	Conclusion amiante
Fr1	Peinture non séparable + toile fibreuse blanche non séparable + enduit plâtreux beige non séparable + papier non séparable + matériau plâtreux blanc avec couche cartonnée	0	Fibres d'amiante non détectées

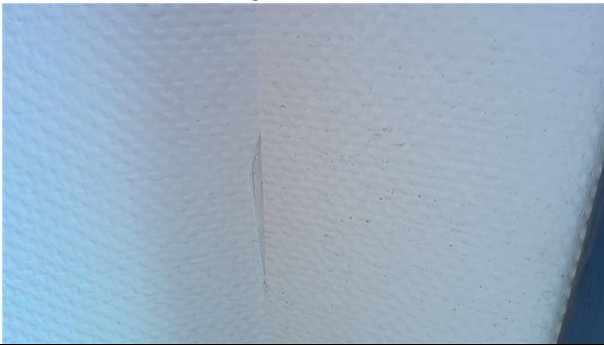
PRELEVEMENT : P074			
<b>Emplacement :</b>

<b>Nom du client</b> EPSM DE LA MARNE	<b>Numéro de dossier</b> 69698-137265  11 bis rue de la Pépinière 51649 Marne	<b>Pièce ou local – Composant</b> R+1 - Bureau n°14 - Mur donnant sur l'extérieur - B	
<b>Nom de l'opérateur</b> MARIE Christophe	<b>Date de prélèvement</b> 30/06/2023	<b>Partie de composant</b> enduit platre, calicot - Toile de verre peinte	
<b>Résultat amiante :</b> Absence d'amiante			
<b>DESCRIPTION DU PRELEVEMENT :</b>			
<b>Objet</b> Enduit platre, calicot / Toile de verre peinte		<b>Planche de croquis n° :</b>	
<b>DETAIL DES COUCHES DU PRELEVEMENT :</b>			
Référence Couche	Description visuelle	Epaisseur (cm)	Conclusion amiante
Fr1	Peinture non séparable + toile fibreuse blanche non séparable + enduit plâtreux beige non séparable + papier non séparable + matériau plâtreux blanc	0	Fibres d'amiante non détectées

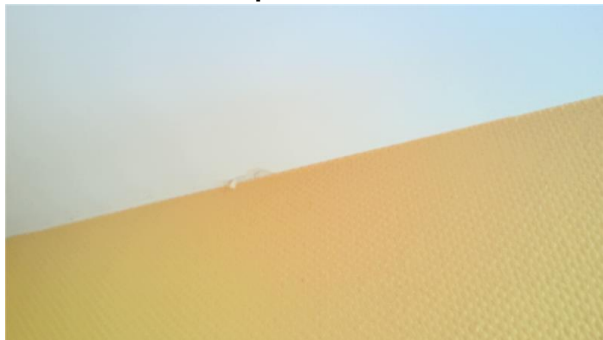
## PRELEVEMENT : P076

<b>Nom du client</b> EPSM DE LA MARNE	<b>Numéro de dossier</b> 69698-137265  11 bis rue de la Pépinière 51649 Marne	<b>Pièce ou local – Composant</b> R+1 - Bureau n°15 - Plafond - Plafond
<b>Nom de l'opérateur</b> MARIE Christophe	<b>Date de prélèvement</b> 30/06/2023	<b>Partie de composant</b> enduit platre, calicot - Peinture

Résultat amiante : Absence d'amiante

Référence Couche	Description visuelle	Epaisseur (cm)	Conclusion amiante
Fr1	Peinture non séparable + toile fibreuse blanche non séparable + enduit plâtreux beige non séparable + papier non séparable + matériau plâtreux blanc	0	Fibres d'amiante non détectées

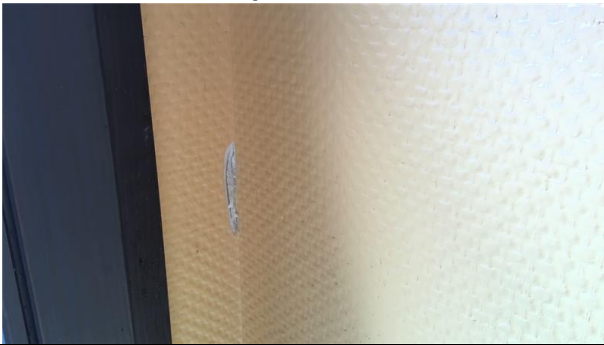
PRELEVEMENT : P077			
Emplacement :

Nom du client EPSM DE LA MARNE	Numéro de dossier 69698-137265  11 bis rue de la Pépinière 51649 Marne	Pièce ou local – Composant R+1 - Bureau n°15 - Mur donnant sur l'extérieur - B et C	
Nom de l'opérateur MARIE Christophe	Date de prélèvement 30/06/2023	Partie de composant enduit platre , calicot - Toile de verre peinte	
Résultat amiante : Absence d'amiante			
DESCRIPTION DU PRELEVEMENT :			
Objet		Planche de croquis n° :	
Enduit platre, calicot / Toile de verre peinte			
DETAIL DES COUCHES DU PRELEVEMENT :			
Référence Couche	Description visuelle	Epaisseur (cm)	Conclusion amiante
Fr1	Peinture non séparable + toile fibreuse blanche non séparable + enduit plâtreux beige non séparable + papier non séparable + matériau plâtreux blanc	0	Fibres d'amiante non détectées

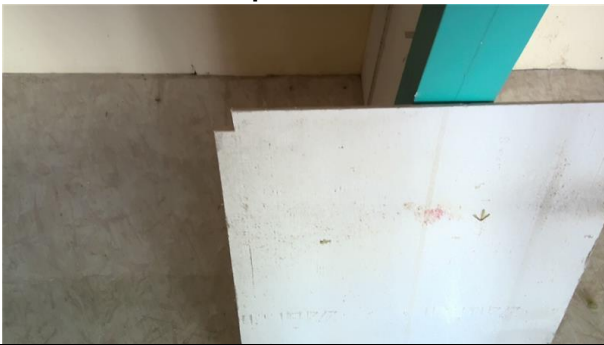
PRELEVEMENT : P078			
Emplacement :

Nom du client EPSM DE LA MARNE	Numéro de dossier 69698-137265  11 bis rue de la Pépinière 51649 Marne	Pièce ou local – Composant R+1 - Archives - Plafond - Plafond	
Nom de l'opérateur MARIE Christophe	Date de prélèvement 30/06/2023	Partie de composant Panneaux de faux-plafond	
Résultat amiante : Absence d'amiante			
DESCRIPTION DU PRELEVEMENT :			
Objet		Planche de croquis n° :	
Panneaux de faux-plafond

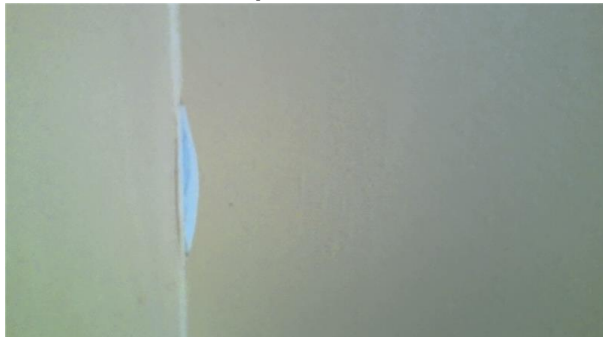
## PRELEVEMENT : P079

<b>Nom du client</b> EPSM DE LA MARNE	<b>Numéro de dossier</b> 69698-137265  11 bis rue de la Pépinière 51649 Marne	<b>Pièce ou local – Composant</b> R+1 - Archives - Mur donnant sur l'extérieur - D
<b>Nom de l'opérateur</b> MARIE Christophe	<b>Date de prélèvement</b> 30/06/2023	<b>Partie de composant</b> enduit plâtre calicot - Toile de verre peinte

Résultat amiante : Absence d'amiante

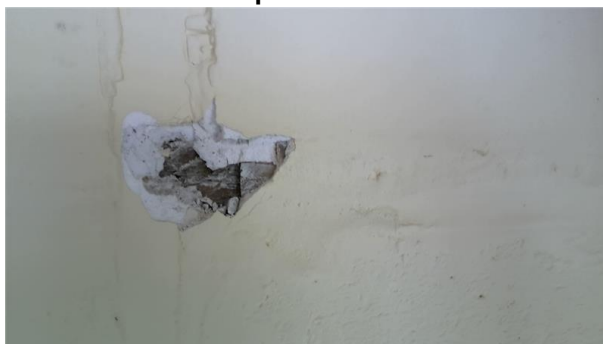
## PRELEVEMENT : P080

<b>Nom du client</b> EPSM DE LA MARNE	<b>Numéro de dossier</b> 69698-137265  11 bis rue de la Pépinière 51649 Marne	<b>Pièce ou local – Composant</b> R+1 - Archives - Mur de refend - B	
<b>Nom de l’opérateur</b> MARIE Christophe	<b>Date de prélèvement</b> 30/06/2023	<b>Partie de composant</b> Plâtre - Peinture	
<b>Résultat amiante</b> : Absence d'amiante			
<b>DESCRIPTION DU PRELEVEMENT :</b>			
<b>Objet</b>	<b>Planche de croquis n° :</b>		
Plâtre / Peinture			
<b>DETAIL DES COUCHES DU PRELEVEMENT :</b>			
<b>Référence Couche</b>	<b>Description visuelle</b>	<b>Epaisseur (cm)</b>	<b>Conclusion amiante</b>
Fr1	Peinture non séparable + matériau plâtreux blanc en vrac	0	Fibres d'amiante non détectées
