RAPPORT DE REPERAGE DE MATERIAUX ET REVETEMENTS CONTENANT DU PLOMB AVANT DEMOLITION OU TRAVAUX DANS UN IMMEUBLE BATI

CHAMBRE DE COMMERCE ET D'INDUSTRIE DE L'ESSONNE
 2 CRS MONSEIGNEUR ROMERO
 91000 EVRY

Rapport N°: C24164087M0002
 Date d'intervention : 16/10/2024

Repérage plomb avant travaux Rénovation.de l'ensemble des locaux listés dans les locaux visités.

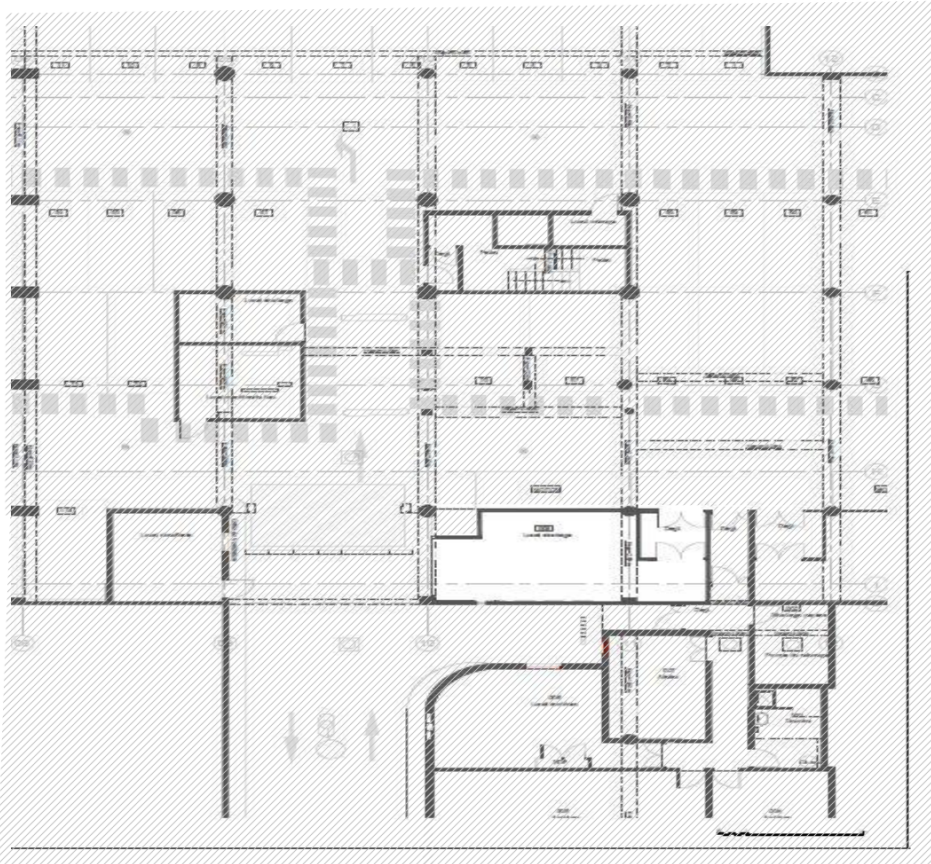
N° dossier : 82065-163691				Adresse de l'immeuble :	D'INDUSTRIE DE L'ESSONNE 2 CRS MONSEIGNEUR ROMERO 91000 EVRY
N° planche : 1/6		Version : 0	Type : Croquis		
Origine du plan : Cabinet de diagnostics				Bâtiment – Niveau :	Croquis N°1 Sous-sol

← Hors zone d'investigation

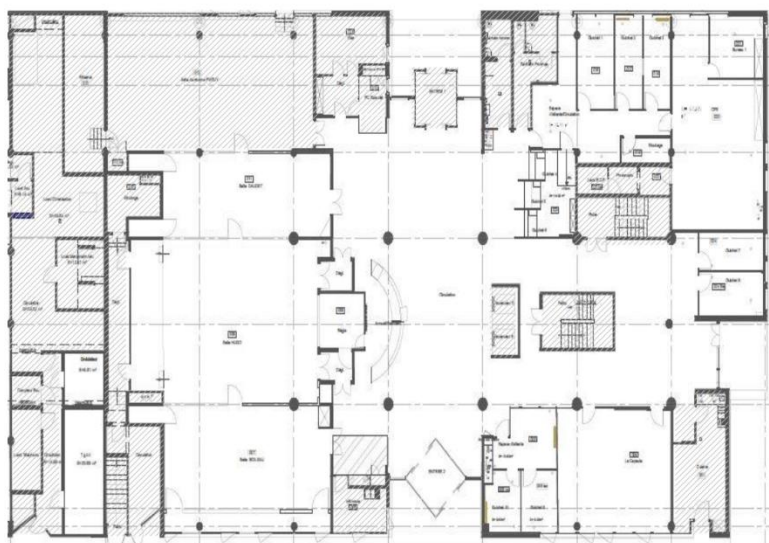
PLANCHE DE REPERAGE USUEL				Adresse de l'immeuble :	CHAMBRE DE COMMERCE ET D'INDUSTRIE DE L'ESSONNE 2 CRS MONSEIGNEUR ROMERO 91000 EVRY
N° dossier :	82065-163691				
N° planche :	2/6	Version : 0	Type : Croquis		
Origine du plan :	Cabinet de diagnostics			Bâtiment – Niveau :	Croquis N°2 RDC

← Hors zone d'investigation

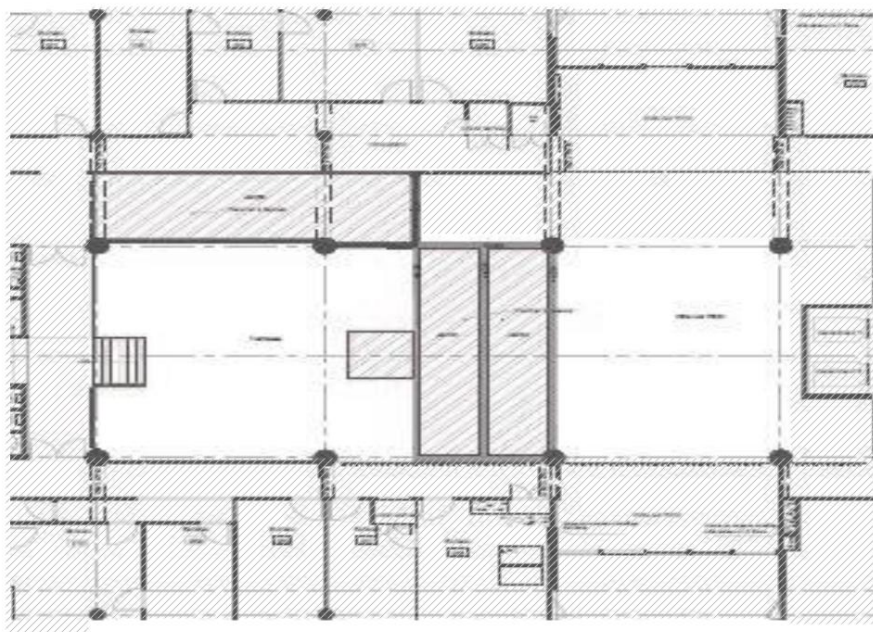
PLANCHE DE REPERAGE USUEL				Adresse de l'immeuble :	CHAMBRE DE COMMERCE ET D'INDUSTRIE DE L'ESSONNE 2 CRS MONSEIGNEUR ROMERO 91000 EVRY
N° dossier :	82065-163691				
N° planche :	3/6	Version : 0	Type : Croquis		
Origine du plan :	Cabinet de diagnostics			Bâtiment – Niveau :	Croquis N°3 R+2

← Hors zone d'investigation

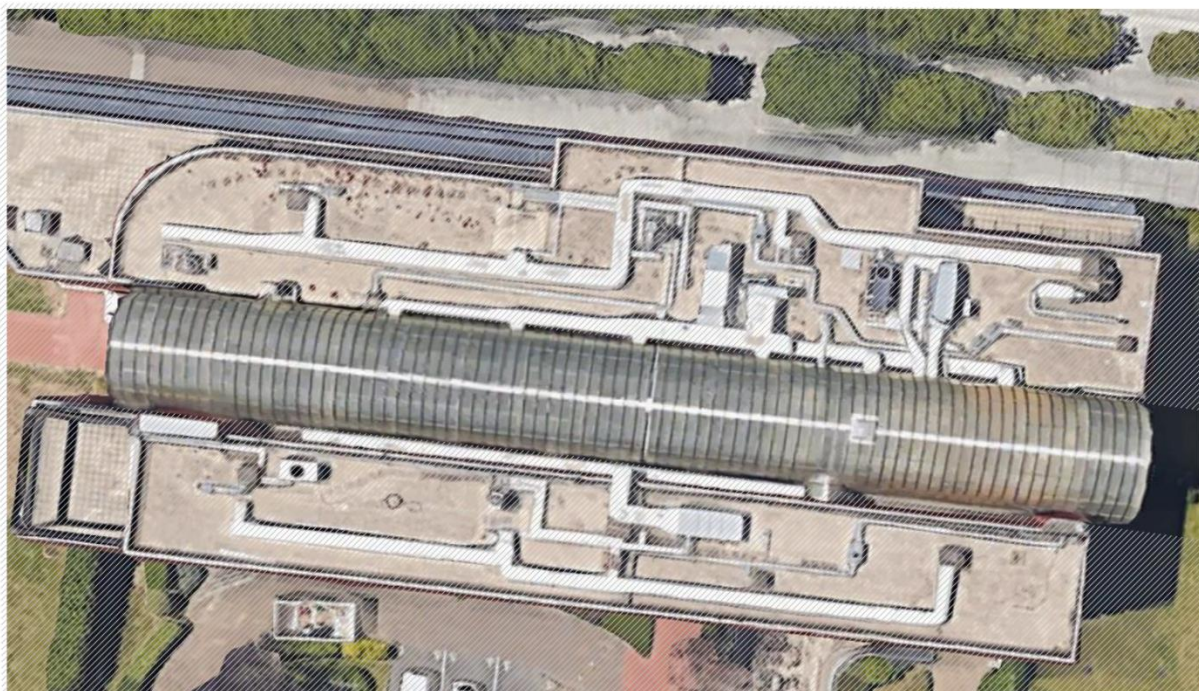
PLANCHE DE REPERAGE USUEL				Adresse de l'immeuble :	CHAMBRE DE COMMERCE ET D'INDUSTRIE DE L'ESSONNE 2 CRS MONSEIGNEUR ROMERO 91000 EVRY
N° dossier :	82065-163691				
N° planche :	6/6	Version :	0 Type : Croquis		
Origine du plan :	Cabinet de diagnostics			Bâtiment – Niveau :	Croquis N°6

← Hors zone d'investigation
