*Mission de maîtrise d'œuvre pour la mise en œuvre des travaux liés  
à l'Ad'AP sur des bâtiments judiciaires de la Cour de Bastia*

# AVANT-PROJET DEFINITIF- Palais de Justice FINOSELLO

Descriptif technique

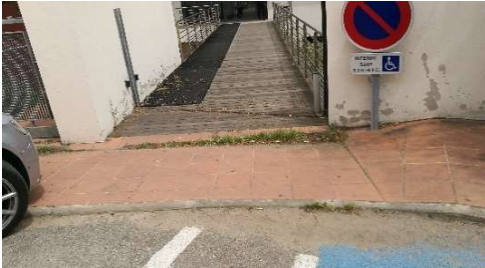
Fonction	N°	Description	Photo
Abords	<u>3</u>	<p><b>CHEMINEMENT EXTERIEUR - Trottoir + Passerelle :</b>  <b>Creux en double pente</b></p> <ul style="list-style-type: none"> <li>-Dépose du carrelage et de la bordure dans l'espace se dirigeant vers la passerelle</li> <li>-Dépose grille caniveau en acier</li> <li>-Dépose planches et lambourdes de toute la passerelle</li> <li>-Décaissement avec nivellement suivant grossièrement une pente descendante de 1% du début du trottoir jusqu'à la fin du mur (gauche sur photo) (si nécessaire, dépose du rail du portail et repose au moment du coulage pour scellement)</li> <li>-Mise en place d'un béton désactivé d'épaisseur 15cm sur trottoir et 3cm sur passerelle suivant précisément la pente de 1% jusqu'à la fin du mur</li> <li>-Repose de la grille caniveau en acier et pose bordure bateau</li> <li>-Pose de nouvelles lambourdes en bois et de nouvelles planches en bois sur reste de la passerelle</li> <li>-Créer un espace libre de 1cm entre le béton désactivé et la première planche de la passerelle</li> </ul>

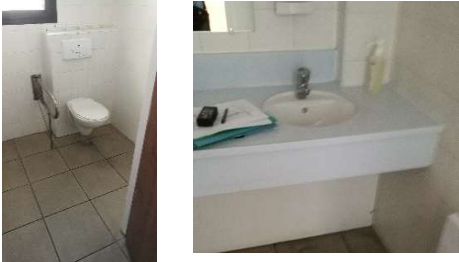
Fonction	N°	Description	Photo
RDC	<u>7</u>	<p><b>SANITAIRE - Public PMR :</b>  <b>Sanitaire adapté non-conforme</b></p> <ul style="list-style-type: none"> <li>-Dépose barre d'appui avec béquille et repose de l'autre côté de la cuvette à une distance comprise entre 35 et 40cm</li> <li>-Ajouter un lave-main dans les WC et le raccorder</li> <li>-Découpe soignée du plan de travail du lavabo commun pour repositionnement à hauteur plus basse.</li> <li>-Découpe soignée bandeau vertical sous plan et décentrer les siphons</li> <li>-Reprise faïence</li> <li>-Poser une barre de tirage sur la porte.</li> <li>-Signaler le sanitaire adapté</li> </ul>

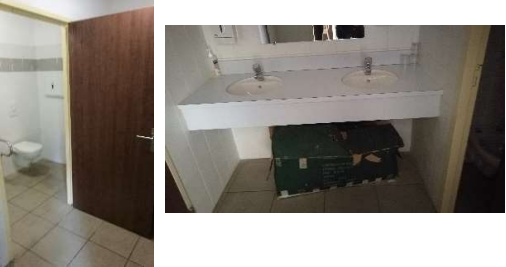
Fonction	N°	Description	Photo
RdJ	<u>9</u>	<p><b>SANITAIRE - Public PMR :</b>  <b>Sanitaire adapté non-conforme</b></p> <ul style="list-style-type: none"> <li>-Dépose barre d'appui avec béquille et repose de l'autre côté de la cuvette à une distance comprise entre 35 et 40cm</li> <li>-Signaler le sanitaire adapté</li> <li>-Ajouter un lave-main dans les WC et le raccorder</li> <li>-Découpe soignée du plan de travail du lavabo commun pour repositionnement à hauteur plus basse (découpe du pourtour) et pour laisser de la place libre à la porte coulissante (découpe latéral de 8cm côté toilette PMR)</li> <li>-Découpe soignée bandeau vertical sous plan et décentrer les siphons</li> <li>-Reprise faïence</li> <li>-Dépose porte et son huisserie</li> <li>-Pose porte coulissante d'épaisseur 4cm en applique côté sanitaire commun, avec rail de 166cm fixé en haut (porte de 83cm), prévoir 1 cm de distance contre la cloison du toilette PMR et 3 cm jusqu'au plan vasque (total 8cm)</li> <li>-Poser une barre de tirage sur la porte.</li> </ul>

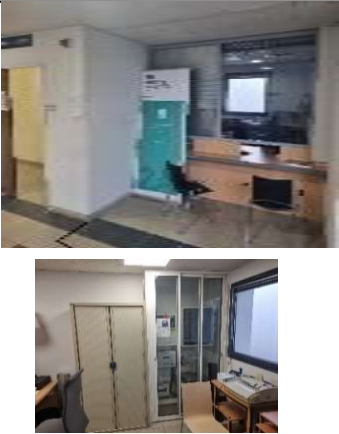
Accueil loge	<u>10</u>	<p><b>ACCUEIL - Changement de fonction :</b>  <b>Salle de réunion et de travail du médecin</b></p> <ul style="list-style-type: none"> <li>-Dépose du sauj</li> <li>-Pose cloison BA13 de longueur 272cm, hauteur 292cm</li> <li>-Déposes partielle du faux-plafond</li> <li>-Pose de 4 cloisons placostil 74/48 mm de longueur 254, 44, 272 et 58 cm avec 2 blocs porte finition stratifié bois (93*204cm et 83*204cm))</li> <li>-Mise en peinture des cloisons</li> <li>-Pose plinthes pour cloison placot</li> <li>-Reprise éclairage</li> </ul>
