## Dossier Technique Immobilier

Numéro de dossier : 24/11/0059  
Date du repérage : 04/11/2024

## Rapport de mission de repérage des matériaux et produits contenant de l'amiante dans les immeubles bâtis avant réalisation de travaux

Adresse	Rue : ..... <b>Palais de Justice Finosello</b> <b>Avenue Maréchal Lyautey</b> Code postal, ville : . <b>20090 AJACCIO</b>  Références cadastrales <b>Section cadastrale BH, Parcelle(s) n° 0054</b>
Périmètre de repérage :	..... <b>Palais de justice sur deux niveaux</b>
Type de logement :	..... <b>Palais de Justice</b>
Date de construction :	..... <b>Non communiqué</b>

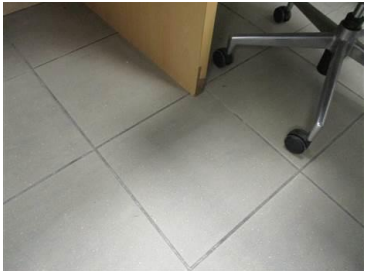
Localisation	Identifiant + Description	Photo
Rez de chaussée - Local CDAD; Rez de chaussée - Hall d'accueil	<u>Identifiant:</u> ZPSO001-P001 <u>Description:</u> Colle de carrelage

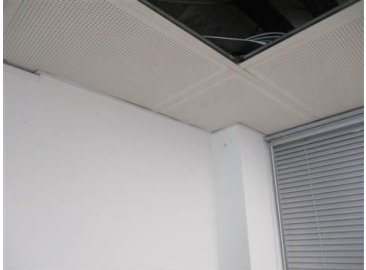
<u>Identifiant:</u> ZPSO002-P002 <u>Description:</u> Enduit mural + peinture

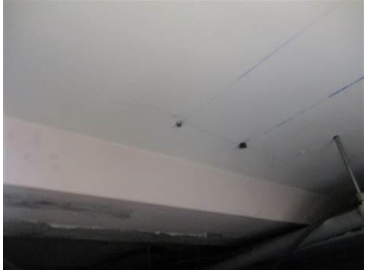
<u>Identifiant:</u> ZPSO003-P003 <u>Description:</u> Enduit de plafond

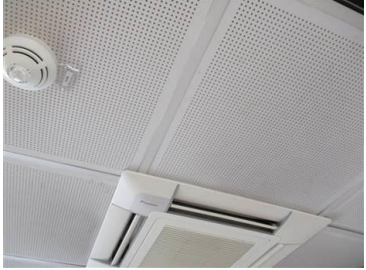
<u>Identifiant:</u> ZPSO004-P004 <u>Description:</u> Dalle de faux plafond 1

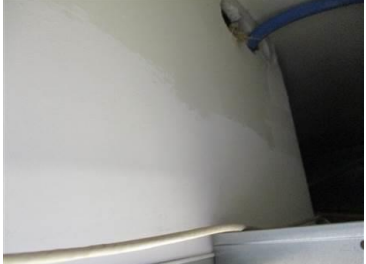
Rez de chaussée - Local CDAD; Rez de chaussée - Hall d'accueil; Rez de chaussée - Sanitaire; Rez-de-jardin - Sanitaire	<u>Identifiant:</u> ZPSO005-P005 <u>Description:</u> Placoplatre de cloison

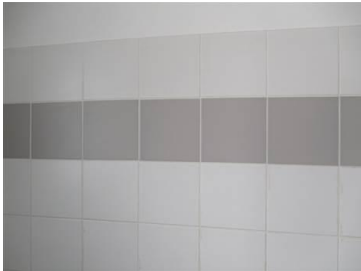
Localisation	Identifiant + Description	Photo
Rez de chaussée - Sanitaire; Rez-de-jardin - Sanitaire	<u>Identifiant:</u> ZPSO006 <u>Description:</u> Colle de faïence <u>Justificatif:</u> Sur anciennes analyses

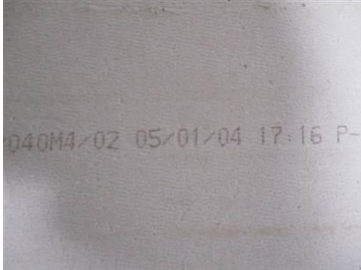
Rez de chaussée - Sanitaire; Rez-de-jardin - Sanitaire; Escalier	<u>Identifiant:</u> ZPSO007 <u>Description:</u> Dalle de faux plafond 2 <u>Justificatif:</u> Sur marquage du matériau : dalle Armstrong Ultima du 05/01/2004

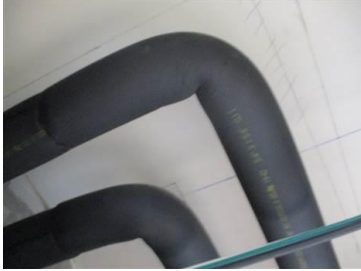
Rez de chaussée - Local CDAD; Rez de chaussée - Hall d'accueil	<u>Identifiant:</u> ZPSO009 <u>Description:</u> Calorifuge en mousse néoprène <u>Justificatif:</u> Matériau qui par nature ne contient pas d'amiante

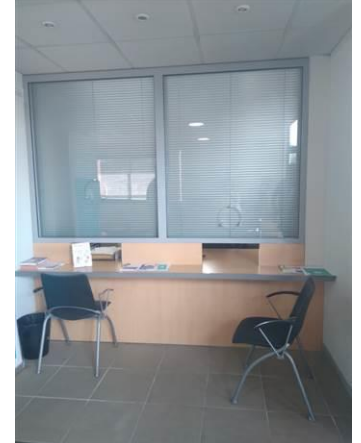
<u>Identifiant:</u> ZPSO010 <u>Description:</u> Panneau de cloison <u>Justificatif:</u> Sur justificatif daté : cloison installée en 2017

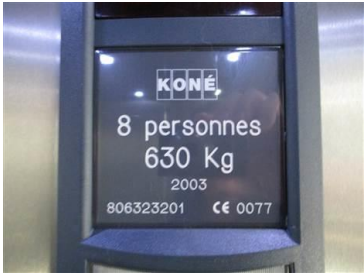
Localisation	Identifiant + Description	Photo
Ascenseur	<p><u>Identifiant:</u> ZPSO011</p> <p><u>Description:</u> Pièces électro-mécaniques</p> <p><u>Justificatif:</u> Sur justificatif daté : ascenseur installé en 2003</p>

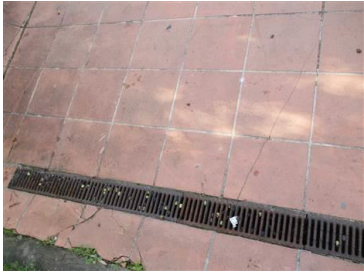
Passerelle extérieure	<p><u>Identifiant:</u> ZPSO012</p> <p><u>Description:</u> Colle de carrelage</p> <p><u>Justificatif:</u> Sur anciennes analyses</p>

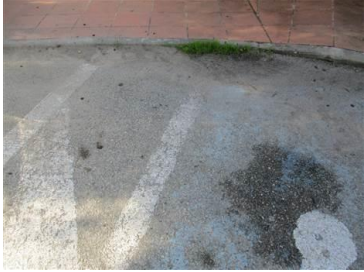
<p><u>Identifiant:</u> ZPSO013</p> <p><u>Description:</u> Enrobé bitumineux</p> <p><u>Justificatif:</u> Sur anciennes analyses</p>

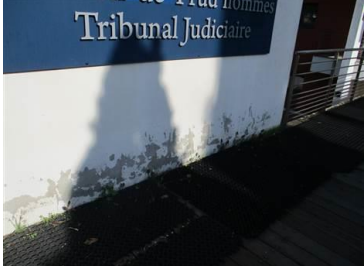
<p><u>Identifiant:</u> ZPSO014</p> <p><u>Description:</u> Enduit extérieur</p> <p><u>Justificatif:</u> Sur anciennes analyses</p>
