Rapport de repérage des matériaux et produits contenant de l'amiante avant travaux dans une installation/un équipement

Rapport N° : 23501273/S1/1/AM-EQI_V1

Description succincte du programme des travaux
Remplacement du chariot du treuil de 50 Tonnes

Hangar 1 - Chariot SOCOCER Treuil 50 Tonnes

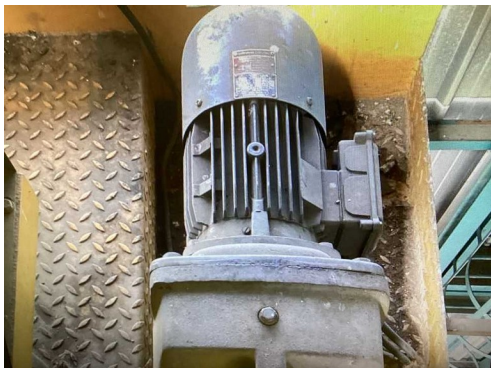
P2	ECS 2
HANGAR 1 BAT 003 -> CHARIOT SOCOER 50 TONNES

N° ECS	Localisation	Équipement et composant	Partie de composant	Aspect	Couleur
2	HANGAR 1 BAT 003 -> CHARIOT SOCOCER 50 TONNES	03.3 - Autres équipements de transports : grue, pont roulant, transstockeur, manège etc. -> Éléments de jonction	Joint	Souple	Noir

N° ECS	Composant et partie de composant	Localisation composant de référence	Critère décision
2	Eléments de jonction -> Joint	HANGAR 1 BAT 003 -> CHARIOT SOCOCER 50 TONNES - P2	Analyse

03.3 - Autres équipements de transports : grue, pont roulant, transtockeur, manège etc. -> Eléments de jonction -> Joint

N°ECS	Equipement	Composant	Partie de composant	Estimation quantitative
2	03.3 - Autres équipements de transports : grue, pont roulant, transstockeur, manège etc.	Eléments de jonction	Joint	1 U

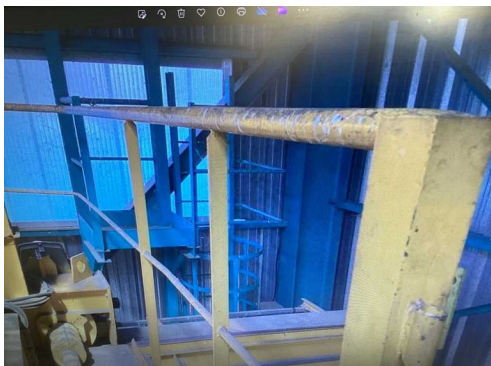
P6	ECS 4
HANGAR 1 BAT 003 -> CHARIOT SOCOER 50 TONNES

HANGAR 1 BAT 003 -> CHARIOT SOCOCER 50 TONNES	03.3 - Autres équipements de transports : grue, pont roulant, transtockeur, manège etc. ->Revêtements	Peintures	Décoratif	Jaune	4	P5* N	/	AN	Chariot	Non
HANGAR 1 BAT 003 -> CHARIOT SOCOCER 50 TONNES	03.3 - Autres équipements de transports : grue, pont roulant, transtockeur, manège etc. ->Revêtements	Peintures	Décoratif	Jaune	4	P6 N	/	AN	Garde-corps	Non

03.3 - Autres équipements de transports : grue, pont roulant, transtockeur, manège etc. -> Revêtements -> Peintures

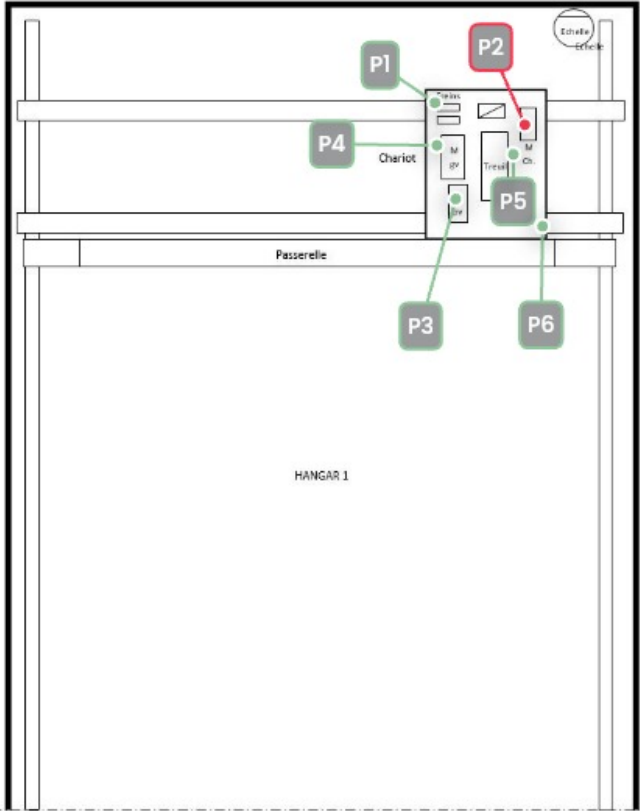
5.5. Croquis de repérage

PLANCHE DE REPERAGE TECHNIQUE		
La planche de repérage est indissociable du rapport		
ADRESSE	USID DRAGUIGNAN - Antenne A D I RD 955 - DGA TN SITE DE CASTILLON 04120 DEMANDOLX	
Localisation HANGAR 1 BAT 003	Date visite	Le 29/08/2024
	Auteur	Yannick ULVE
	N° dossier	23501273/S1/1
	Planche	1 / 1
	Indice	1
Vue utilisée :		
Matériaux et produits contenant de l'amiante :
