DOSSIER DE DIAGNOSTICS TECHNIQUES

Référence : 149488 IFREMER-4500096831

**Voirie
Ifremer
Port de Brégaillon
83500 LA SEYNE-SUR-MER**

Rapport de mission de repérage des enrobés contenant de l'amiante et HAP avant réalisation de travaux

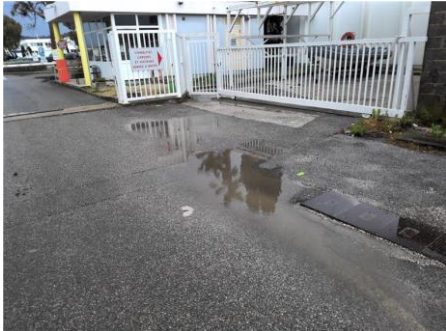
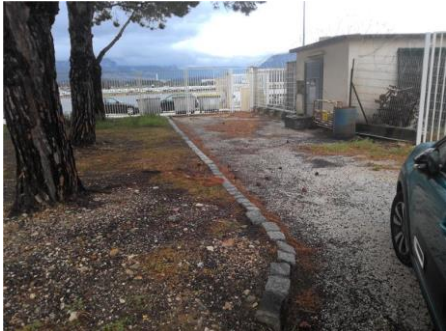
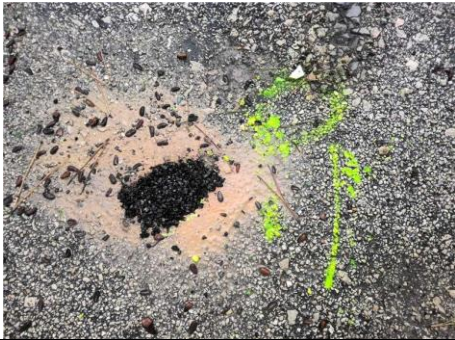
PRELEVEMENT : P001

Nom du client	Numéro de dossier	Localisation	
IFREMER	149488 IFREMER-4500096831	ifremer - la seyne sur mer - voirie Carotte d'enrobé n°1 (43.107150, 5.884891)	
Nom de l'opérateur	Date de prélèvement	Matériau	
FECHINO Adrian	26/04/2024	Enrobé bitumineux	
Résultat HAP			
Absence d' hydrocarbures aromatiques polycycliques.			
Résultat amiante			
absence d'amiante			
DESCRIPTION DU PRELEVEMENT :			
Objet : Enrobé bitumineux Support : Taille : 7 cm

DETAIL DES COUCHES DU PRELEVEMENT :			
Référence Couche	Description visuelle	Epaisseur (cm)	
CUST 05	Prise d'essai n°3 matériau dur bitumineux de type enrobé (visiblement monocouche) granulats (gris)	0	
CUST 04	Analyse réalisée non conclusive Prise d'essai n°3 matériau dur bitumineux de type enrobé (visiblement monocouche) granulats (gris)	0	
RAW PRODUCT	Analyse réalisée non conclusive Prise d'essai n°1 matériau dur bitumineux de type enrobé (visiblement monocouche) granulats (gris)	0

CUST 01	Prise d'essai n°1 matériau dur bitumineux de type enrobé (visiblement monocouche) granulats (gris)	0	
CUST 06	Matériau dur bitumineux de type enrobé (visiblement monocouche) liant hydrocarboné (noir)	0	
CUST 03	Prise d'essai n°2 matériau dur bitumineux de type enrobé (visiblement monocouche) granulats (gris)	0	
CUST 02	Analyse réalisée non conclusive Prise d'essai n°2 matériau dur bitumineux de type enrobé (visiblement monocouche)	0

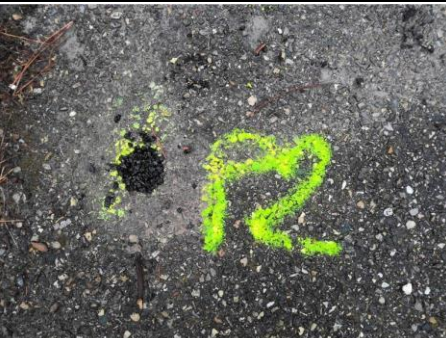
PRELEVEMENT : P002

Nom du client	Numéro de dossier	Localisation
IFREMER	149488 IFREMER-4500096831	ifremer - la seyne sur mer - voirie Carotte d'enrobé n°2 (43.107083, 5.884811)
Nom de l'opérateur	Date de prélèvement	Matériau
FECHINO Adrian	26/04/2024	Enrobé bitumineux

Absence d'hydrocarbures aromatiques polycycliques.

absence d'amiante

Objet : Enrobé bitumineux Support : Taille : 7 cm

Référence Couche	Description visuelle	Epaisseur (cm)
CUST 02	Analyse réalisée non conclusive Prise d'essai n°2 matériau dur bitumineux de type enrobé (visiblement monocouche) granulats (gris)	0
CUST 05	Prise d'essai n°3 matériau dur bitumineux de type enrobé (visiblement monocouche) granulats (gris)	0
CUST 06	Matériau dur bitumineux de type enrobé (visiblement monocouche) liant hydrocarboné (noir)	0
CUST 03	Prise d'essai n°2 matériau dur bitumineux de type enrobé (visiblement monocouche) granulats (gris)	0
RAW PRODUCT	Analyse réalisée non conclusive Prise d'essai n°1 matériau dur bitumineux de type enrobé (visiblement monocouche) granulats (gris)	0
CUST 01	Prise d'essai n°1 matériau dur bitumineux de type enrobé (visiblement monocouche) granulats (gris)	0
CUST 04	Analyse réalisée non conclusive Prise d'essai n°3 matériau dur bitumineux de type enrobé (visiblement monocouche)	0

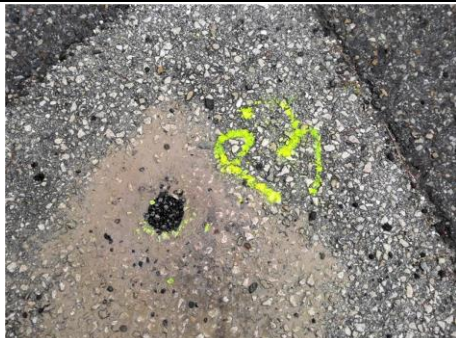
PRELEVEMENT : P003

Nom du client	Numéro de dossier	Localisation
IFREMER	149488 IFREMER-4500096831	ifremer - la seyne sur mer - voirie Carotte d'enrobé n°3 (43.107095, 5.884773)
Nom de l'opérateur	Date de prélèvement	Matériau
FECHINO Adrian	26/04/2024	Enrobé bitumineux

Absence d'hydrocarbures aromatiques polycycliques.

absence d'amiante

Objet : Enrobé bitumineux Support : Taille : 6 cm

Référence Couche	Description visuelle	Epaisseur (cm)
CUST 02	Analyse réalisée non conclusive Prise d'essai n°2 matériau dur bitumineux de type enrobé (visiblement monocouche) granulats (gris)	0
CUST 06	Matériau dur bitumineux de type enrobé (visiblement monocouche) liant hydrocarboné (noir)	0
CUST 03	Prise d'essai n°2 matériau dur bitumineux de type enrobé (visiblement monocouche) granulats (gris)	0
CUST 01	Prise d'essai n°1 matériau dur bitumineux de type enrobé (visiblement monocouche) granulats (blanc)	0
CUST 05	Prise d'essai n°3 matériau dur bitumineux de type enrobé (visiblement monocouche) granulats (gris)	0
CUST 04	Analyse réalisée non conclusive Prise d'essai n°3 matériau dur bitumineux de type enrobé (visiblement monocouche) granulats (gris)	0
RAW PRODUCT	Analyse réalisée non conclusive Prise d'essai n°1 matériau dur bitumineux de type enrobé (visiblement monocouche)	0

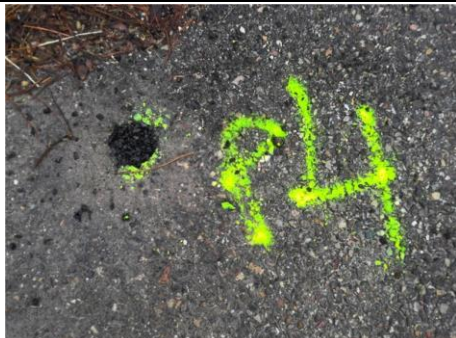
PRELEVEMENT : P004

Nom du client	Numéro de dossier	Localisation
IFREMER	149488 IFREMER-4500096831	ifremer - la seyne sur mer - voirie Carotte d'enrobé n°4 (43.107122, 5.884736)
Nom de l'opérateur	Date de prélèvement	Matériau
FECHINO Adrian	26/04/2024	Enrobé bitumineux

Absence d'hydrocarbures aromatiques polycycliques.

absence d'amiante

Objet : Enrobé bitumineux Support : Taille : 7 cm

Référence Couche	Description visuelle	Epaisseur (cm)
RAW PRODUCT	Analyse réalisée non conclusive Prise d'essai n°1 matériau dur bitumineux de type enrobé (visiblement monocouche) granulats (gris)	0
CUST 06	Matériau dur bitumineux de type enrobé (visiblement monocouche) liant hydrocarboné (noir)	0
CUST 01	Prise d'essai n°1 matériau dur bitumineux de type enrobé (visiblement monocouche) granulats (gris)	0
CUST 03	Prise d'essai n°2 matériau dur bitumineux de type enrobé (visiblement monocouche) granulats (gris)	0
CUST 05	Prise d'essai n°3 matériau dur bitumineux de type enrobé (visiblement monocouche) granulats (gris)	0
CUST 04	Analyse réalisée non conclusive Prise d'essai n°3 matériau dur bitumineux de type enrobé (visiblement monocouche) granulats (gris)	0
CUST 02	Analyse réalisée non conclusive Prise d'essai n°2 matériau dur bitumineux de type enrobé (visiblement monocouche)	0

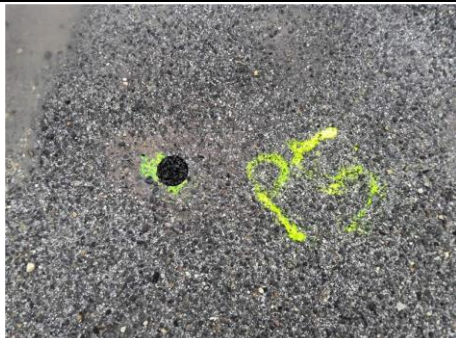
PRELEVEMENT : P005

Nom du client	Numéro de dossier	Localisation
IFREMER	149488 IFREMER-4500096831	ifremer - la seyne sur mer - voirie Carotte d'enrobé n°5 (43.106954, 5.885117)
Nom de l'opérateur	Date de prélèvement	Matériau
FECHINO Adrian	26/04/2024	Enrobé bitumineux

Absence d'hydrocarbures aromatiques polycycliques.

absence d'amiante

Objet : Enrobé bitumineux Support : Taille : 7 cm

Référence Couche	Description visuelle	Epaisseur (cm)
CUST 01	Prise d'essai n°1 matériau dur bitumineux de type enrobé (visiblement monocouche) granulats (gris)	0
CUST 03	Prise d'essai n°2 matériau dur bitumineux de type enrobé (visiblement monocouche) granulats (gris)	0
CUST 05	Prise d'essai n°3 matériau dur bitumineux de type enrobé (visiblement monocouche) granulats (gris)	0
CUST 04	Analyse réalisée non conclusive Prise d'essai n°3 matériau dur bitumineux de type enrobé (visiblement monocouche) granulats (gris)	0
RAW PRODUCT	Analyse réalisée non conclusive Prise d'essai n°1 matériau dur bitumineux de type enrobé (visiblement monocouche) granulats (gris)	0
CUST 06	Matériau dur bitumineux de type enrobé (visiblement monocouche) liant hydrocarboné (noir)	0
CUST 02	Analyse réalisée non conclusive Prise d'essai n°2 matériau dur bitumineux de type enrobé (visiblement monocouche)	0

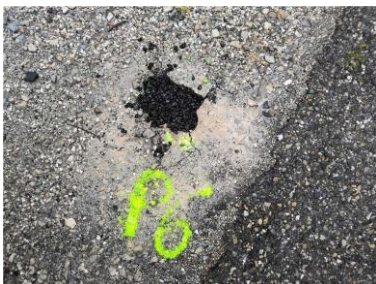
PRELEVEMENT : P006

Nom du client	Numéro de dossier	Localisation
IFREMER	149488 IFREMER-4500096831	ifremer - la seyne sur mer - voirie Carotte d'enrobé n°6 (43.107134, 5.884741)
Nom de l'opérateur	Date de prélèvement	Matériau
FECHINO Adrian	26/04/2024	Enrobé bitumineux

Absence d'hydrocarbures aromatiques polycycliques.

absence d'amiante

Objet : Enrobé bitumineux Support : Taille : 2 cm

Référence Couche	Description visuelle	Epaisseur (cm)
CUST 01	Prise d'essai n°1 matériau dur bitumineux de type enrobé (visiblement monocouche) granulats (blanc)	0
CUST 06	Matériau dur bitumineux de type enrobé (visiblement monocouche) liant hydrocarboné (noir)	0
CUST 05	Prise d'essai n°3 matériau dur bitumineux de type enrobé (visiblement monocouche) granulats (gris)	0
CUST 02	Analyse réalisée non conclusive Prise d'essai n°2 matériau dur bitumineux de type enrobé (visiblement monocouche) granulats (gris)	0
CUST 03	Prise d'essai n°2 matériau dur bitumineux de type enrobé (visiblement monocouche) granulats (gris)	0
RAW PRODUCT	Analyse réalisée non conclusive Prise d'essai n°1 matériau dur bitumineux de type enrobé (visiblement monocouche) granulats (blanc)	0
CUST 04	Analyse réalisée non conclusive Prise d'essai n°3 matériau dur bitumineux de type enrobé (visiblement monocouche) granulats (gris)	0

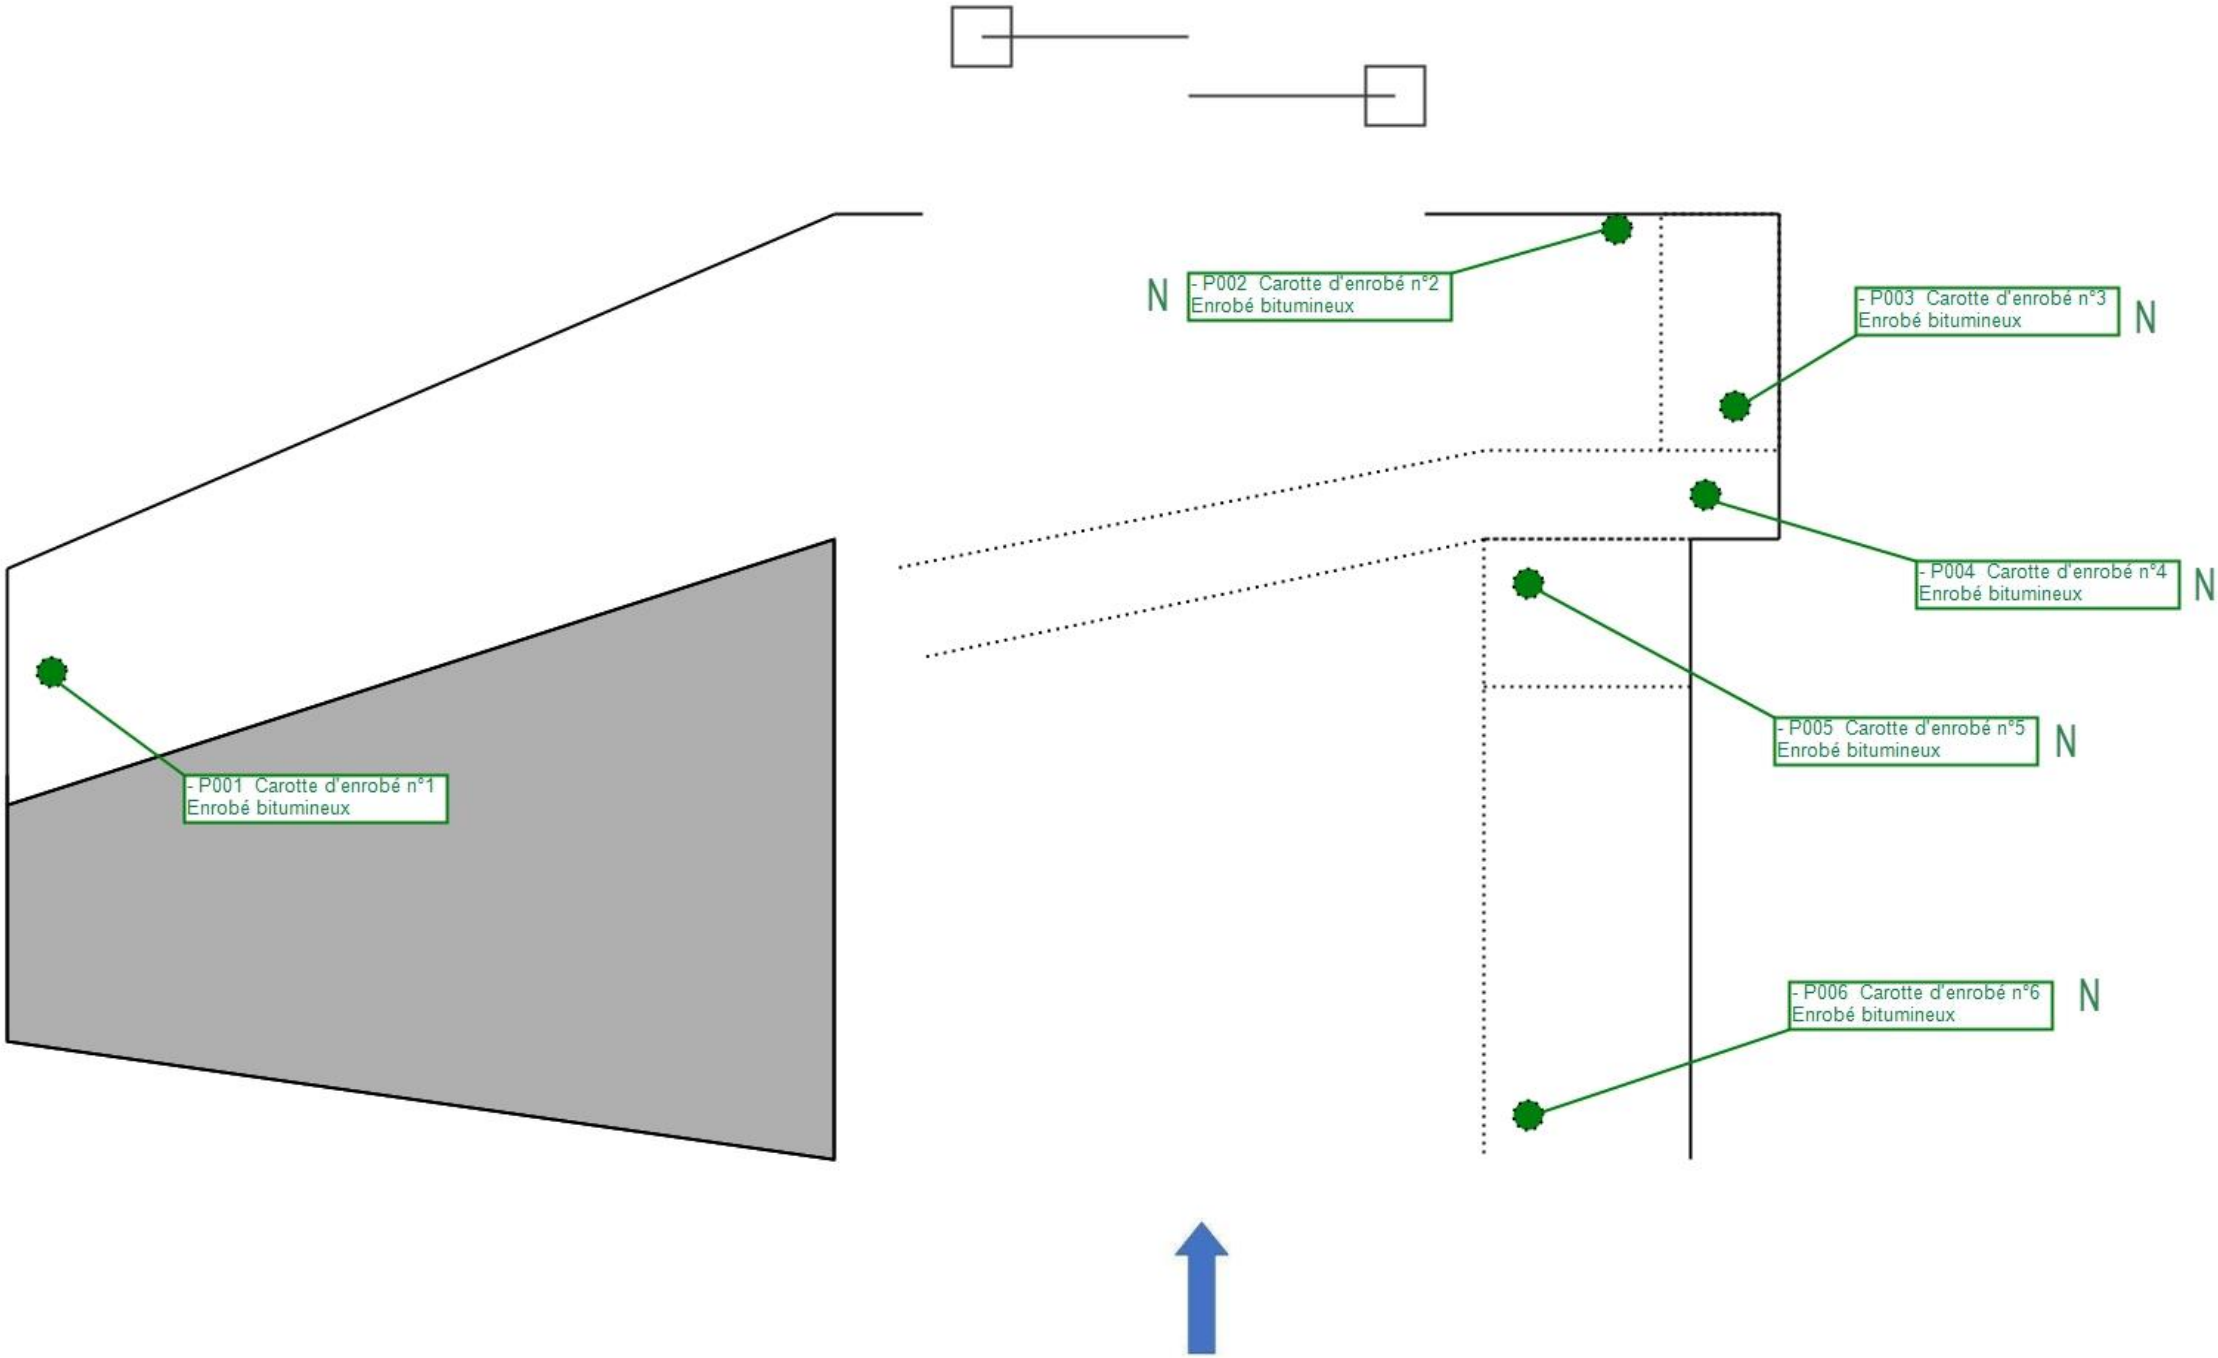
N Non amianté
