FICHE RECAPITULATIVE DU DOSSIER TECHNIQUE AMIANTE		  Ifremer
IFREMER PALAVAS Station de Palavas Chemin de Maguelone 34250 PALAVAS LES FLOTS	Propriétaire IFREMER Centre de Toulon Zone Portuaire de Brégaillon 83507 LA SEYNE SUR MER BP 330	
Consultation de l'intégralité du Dossier Technique Amiante		
Modalités de consultation	Consultable sur place , auprès de Mr BROUTIN	
Détenteur du dossier	Le responsable technique entretien des Bâtiments M. BROUTIN

Immeuble : IFREMER PALAVAS	Fiche récapitulative du Dossier technique amiante
----------------------------	---------------------------------------------------

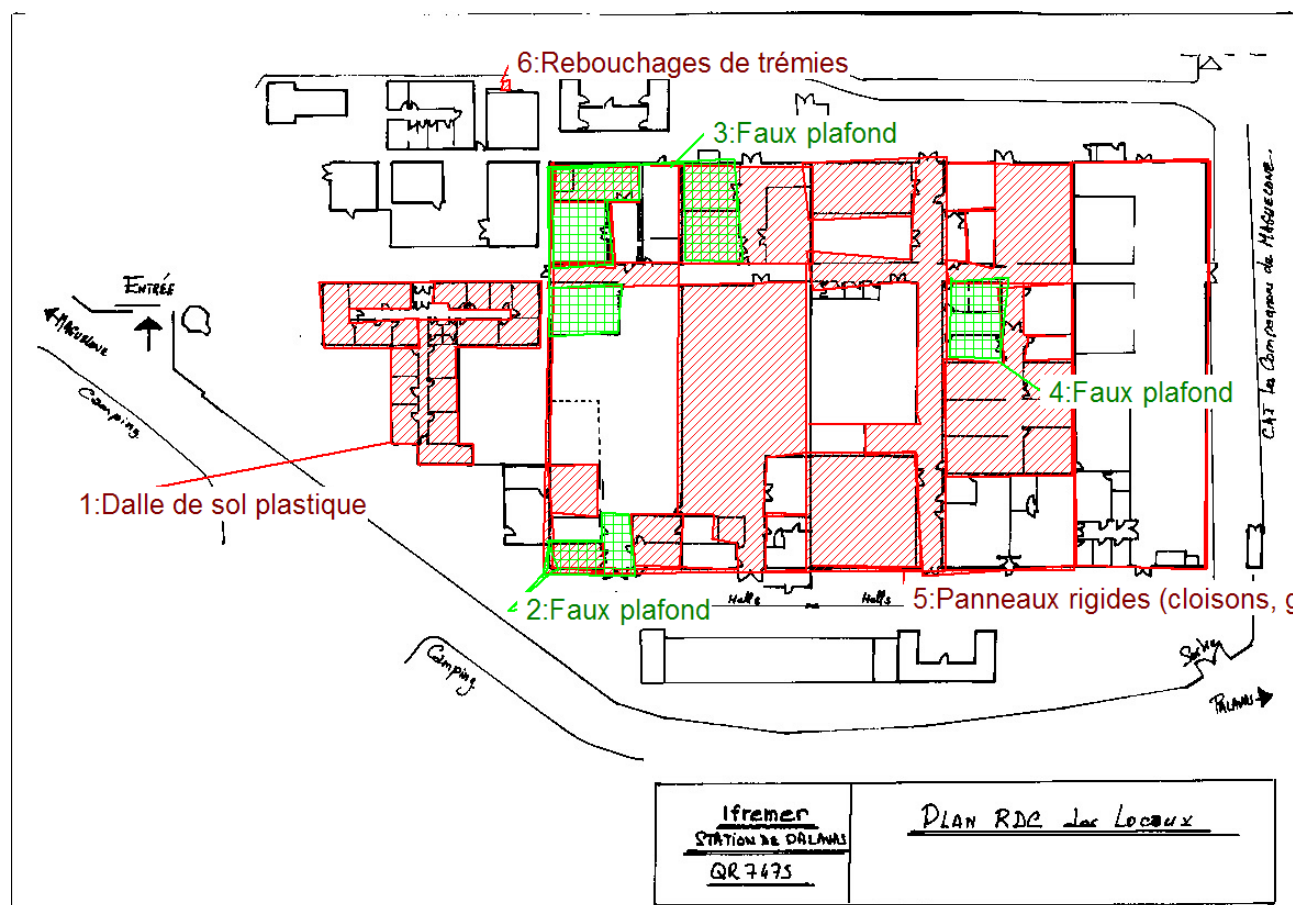
Liste des composants présents dans : RDC				
1	Dalle de sol plastique	de dimension 30X30	ensemble des bureaux composant le bâtiment administration.	a
2	Faux plafond	de dimension 60X120	Hall 1, locaux ateliers + accès attenant	N
3	Faux plafond		locaux hall 1	N
4	Faux plafond	de dimension 60X120	Hall 4, labo algues.	N
5	Panneaux rigides (cloisons, gaines, plafonds)	Cloisons périphériques extérieures et intérieures	ensemble des halls, voir localisation sur plan	a
6	Rebouchages de trémies	Plaques en fibrociment sur caniveau extérieur	au droit du bassin tampon.	a

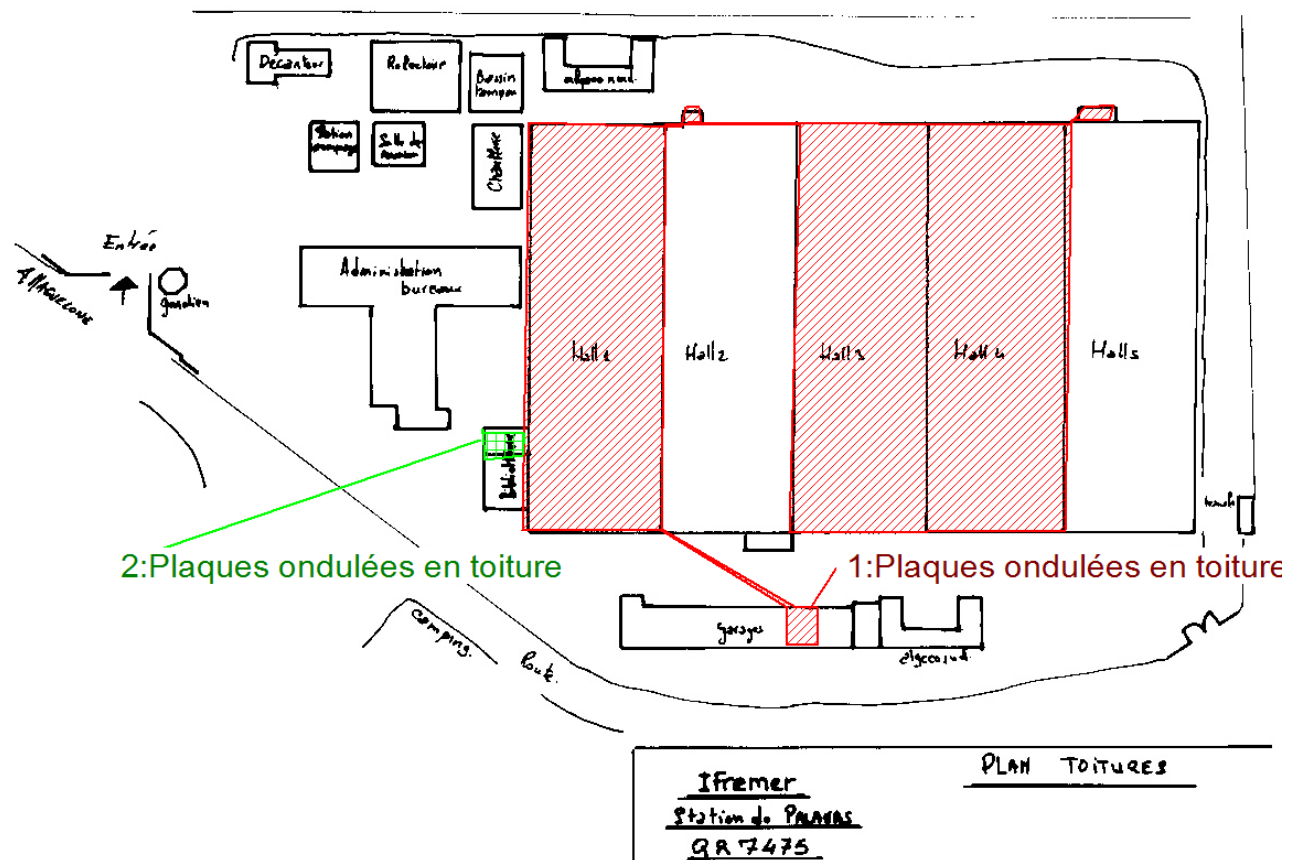
Liste des composants présents dans : toitures				
1	Plaques ondulées en toiture		ensemble des toitures des halls 1, 3 et 4 + verrues et en toiture de 2 emplacements de parkings	a
2	Plaques ondulées en toiture	toiture refaite en 2000.	uniquement sur une partie de la toiture bâtiment bibliothèque	N
