## REPERAGE AMIANTE

Rapport de mission de repérage des matériaux et produits contenant de l'amiante avant  
réalisation de travaux ultérieurs  
ETABLI LE SAMEDI 30 NOVEMBRE 2013

2013-10-156 - DIAG - DAT - Am - IFREMER – PALAVAS – HALL 4

**IFREMER PALAVAS  
HALL 4**  
étage:RDC  
CHEMIN DE MAGUELONE  
34250 PALAVAS LES FLOTS

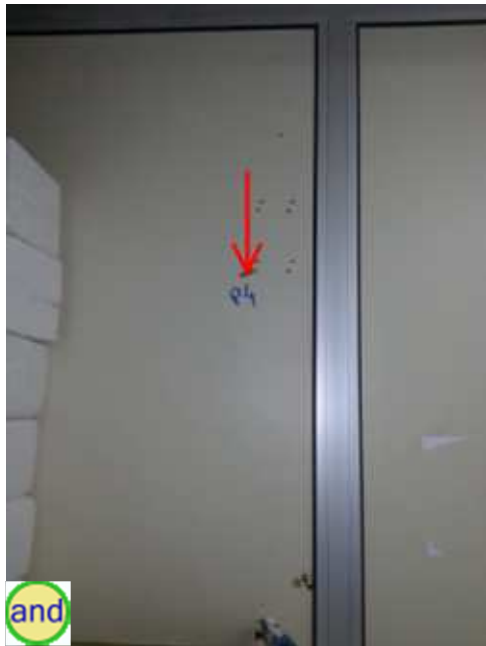
001 : Peinture  
HALL 4 - Pièce n°11 : Laboratoire  
PRE: 156004 MAT 04

N° prélèvement	Zone homogène	Matériau	N° Labo	Méthode	Résultat	Document laboratoire
PRE : 156004 MAT 04	Pièce n°11 : Laboratoire	Peinture	108 823 345 649	META

Absence	Voir annexe en fin de document
PRE: 156005 MAT 05	Pièce n°12 : Salle de repos	Peinture	108 824 345 651	META

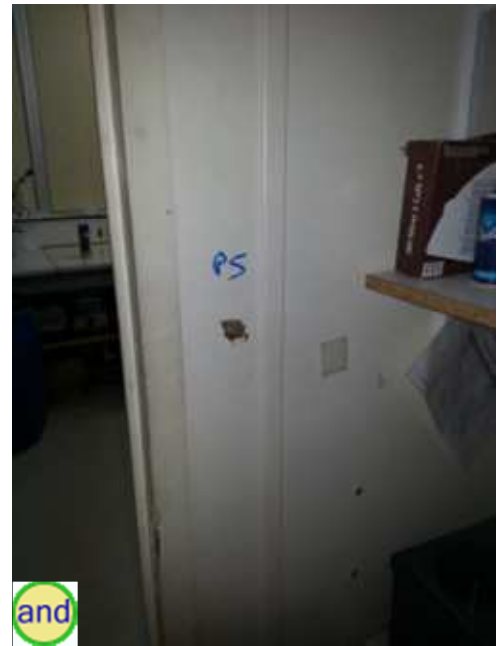
002 : Peinture  
HALL 4 - Pièce n°12 : Salle de repos  
PRE: 156005 MAT 05

Absence	Voir annexe en fin de document
<b>PRE: 156006 MAT 06</b>	<b>Pièce n°01 : Production de Proies</b>	<b>Enduit</b>	<b>108 825 345 652</b>	<b>META</b>

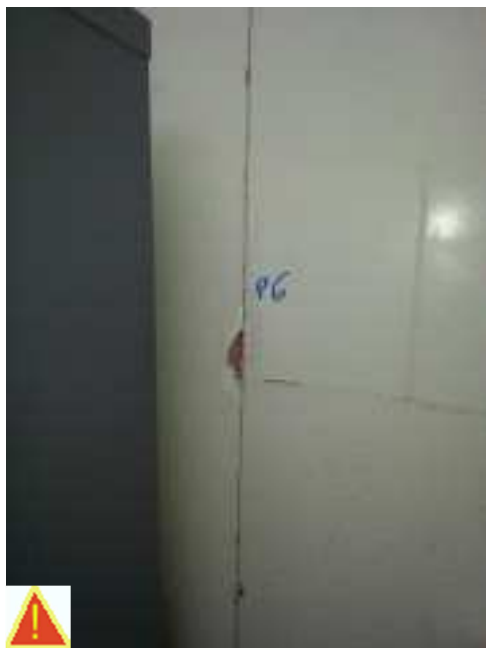
1				DL	
006	R D C	Murs Pièce n°01 Production de Proies	Cloisons	Revêtement	Enduit Peint		156 006 MAT 06

003 : Enduit Peint  
HALL 4 - Pièce n°01 : Production de Proies  
**PRE: 156006 MAT 06**

<b>Présence - Chrysotile</b>	<b>Voir annexe en fin de document</b>
PRE: 156007 MAT 07	Pièce n°01 : Production de Proies	Plinthe + Colle + Ragréage	108 826 345 655	META

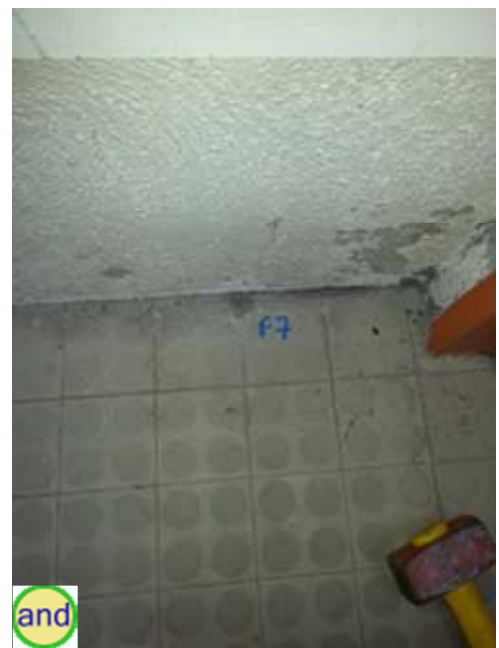
1				DL	
007	R D C	Murs Pièce n°01 Production de Proies	Cloisons	Plinthes	Colle		156 007 MAT 07

004 : Plinthe + Colle + Ragréage  
HALL 4 - Pièce n°01 : Production de Proies  
PRE: 156007 MAT 07

Absence	Voir annexe en fin de document
<b>PRE: 156008 MAT 08</b>	<b>Pièce n°04 : Local 51</b>	<b>Enduit</b>	<b>108 827 345 656</b>	<b>META</b>

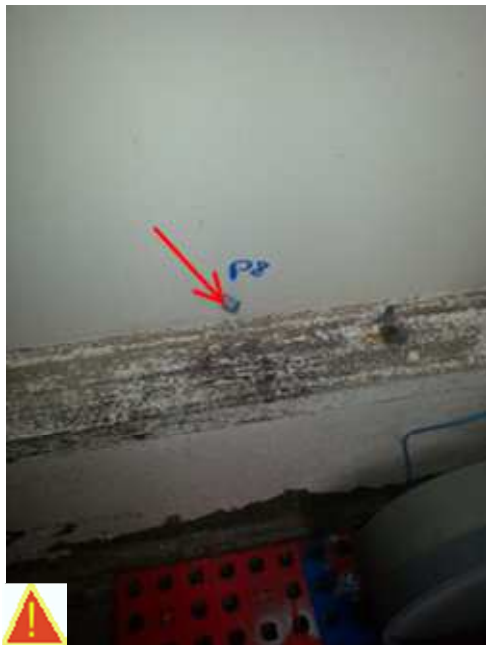
1				DL	
008	R D C	Murs Pièce n°04 Local 51	Cloisons	Revêtement	Enduit Peint		156 008 MAT 08

005 : Enduit Peint  
HALL 4 - Pièce n°04 : Local 51  
**PRE: 156008 MAT 08**

<b>Présence - Chrysotile</b>	<b>Voir annexe en fin de document</b>
<b>PRE: 156009 MAT 09</b>	<b>Pièce n°03 : Salle Multifonctions</b>	<b>Enduit</b>	<b>108 828 345 657</b>	<b>META</b>

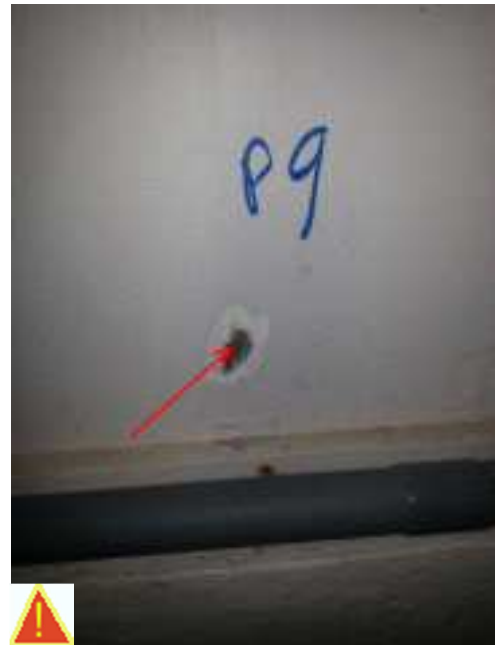
1				DL	
009	R D C	Murs Pièce n°03 Salle Multi – fonction	Cloisons	Revêtement	Enduit Peint		156 009 MAT 09

006 : Enduit Peint  
HALL 4 - Pièce n°03 : Salle Multifonctions  
**PRE: 156009 MAT 09**

<b>Présence - Chrysotile</b>	<b>Voir annexe en fin de document</b>

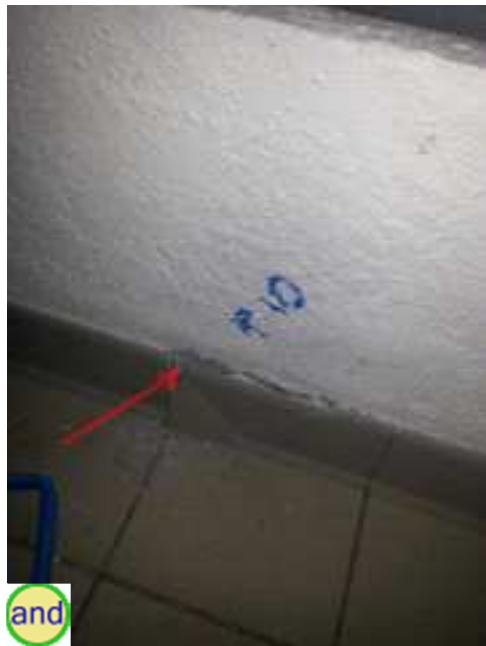
007 : Plinthe + Colle + Ragréage  
HALL 4 - Pièce n°03 : Salle Multifonctions  
PRE: 156010 MAT 10

PRE: 156010 MAT 10	Pièce n°03 : Salle Multifonctions	Plinthe + Colle + Ragréage	108 829 345 658	META

Absence	Voir annexe en fin de document

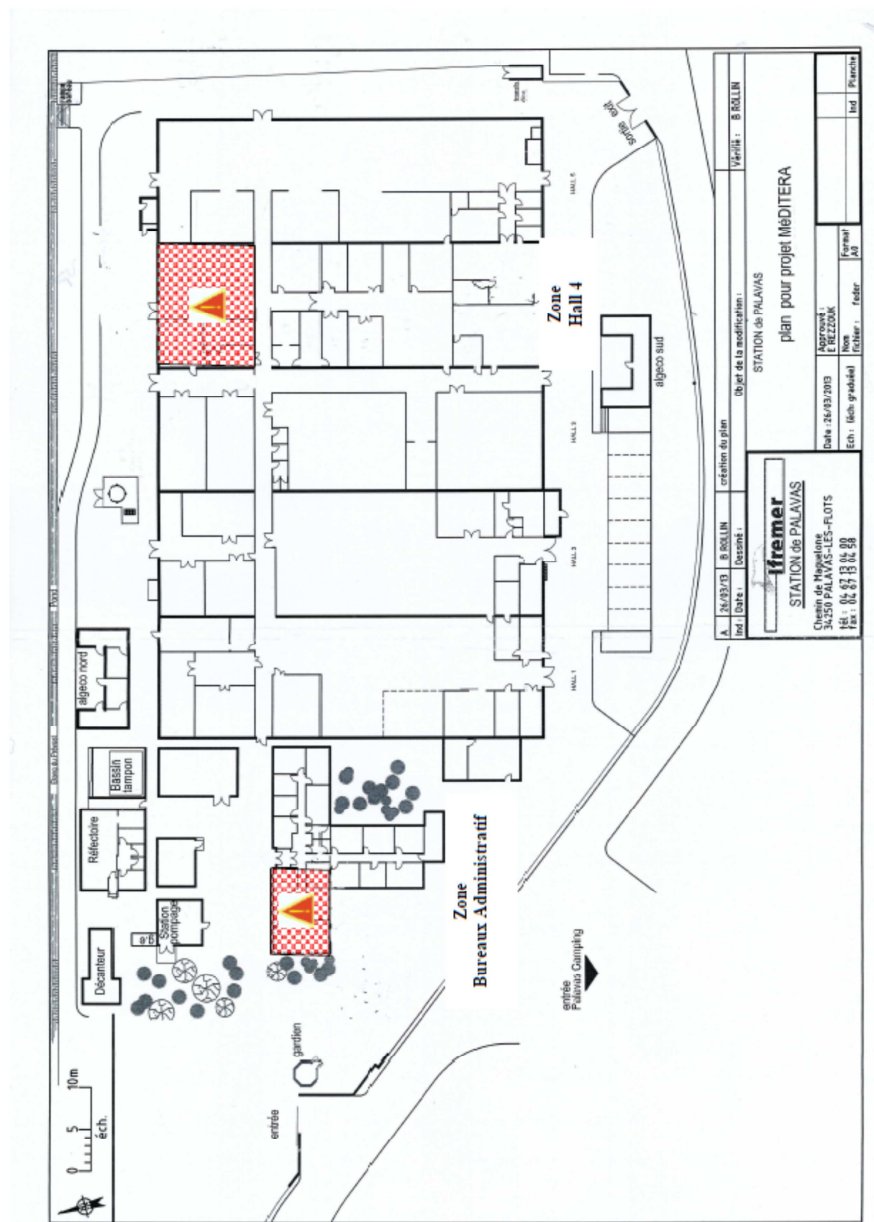
**PLAN N°01 — RDC — Périmètre de la Zone de Travaux**  
Zone de travaux défini par le Maître d'Ouvrage sur Site.

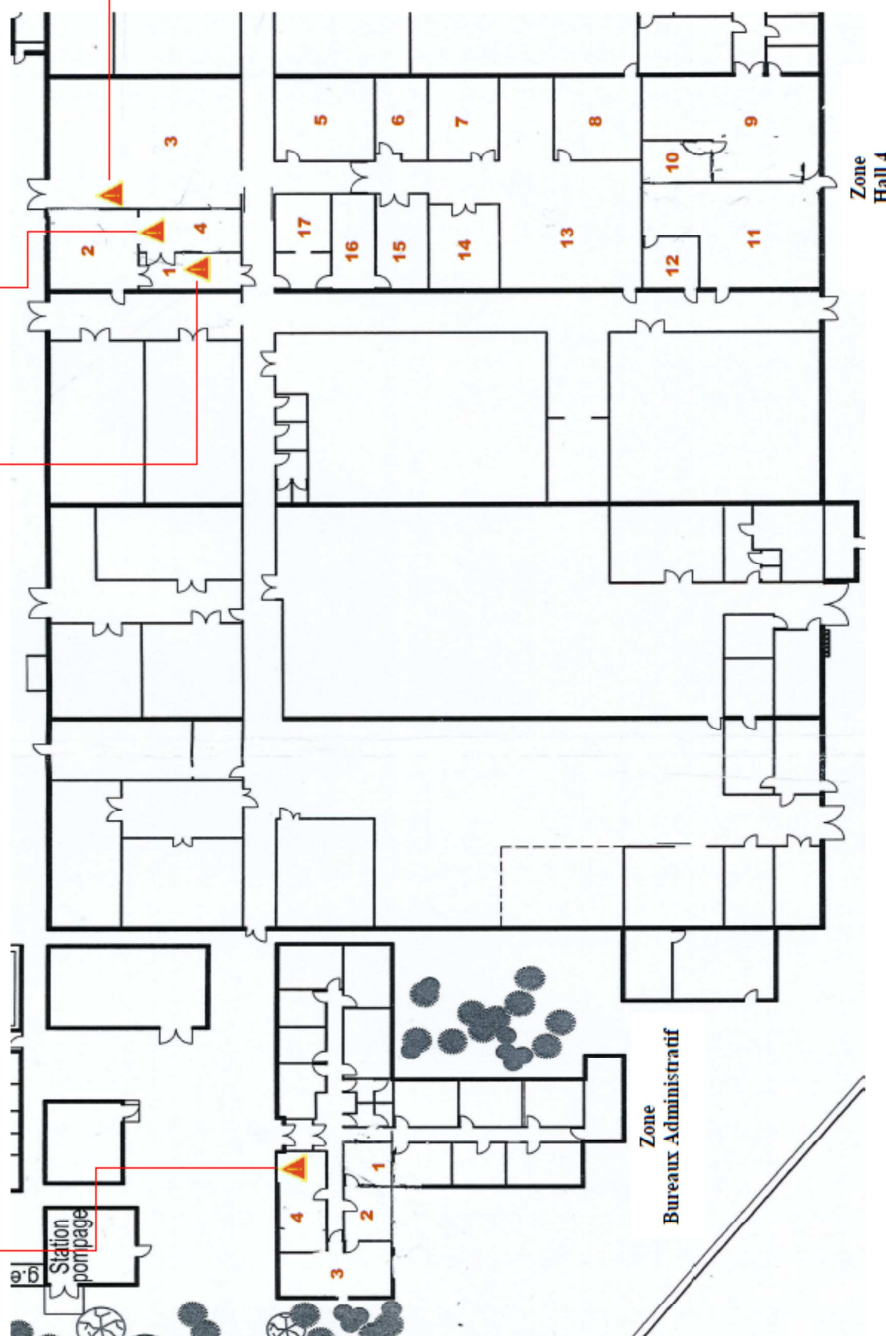
156006 MAT 06  
Cloison Bois  
+ Enduit Gris + Peinture

156008 MAT 08  
Cloison Polyester / Bois  
+ Enduit Gris + Peinture

156009 MAT 09  
Cloison Bois  
+ Enduit Gris + Peinture

**PLAN N°02 — RDC — Matériau ou Produit Contenant de l'Amiante (MPCA)**  
Voir Plan n°02 pour repérage autres repérage.

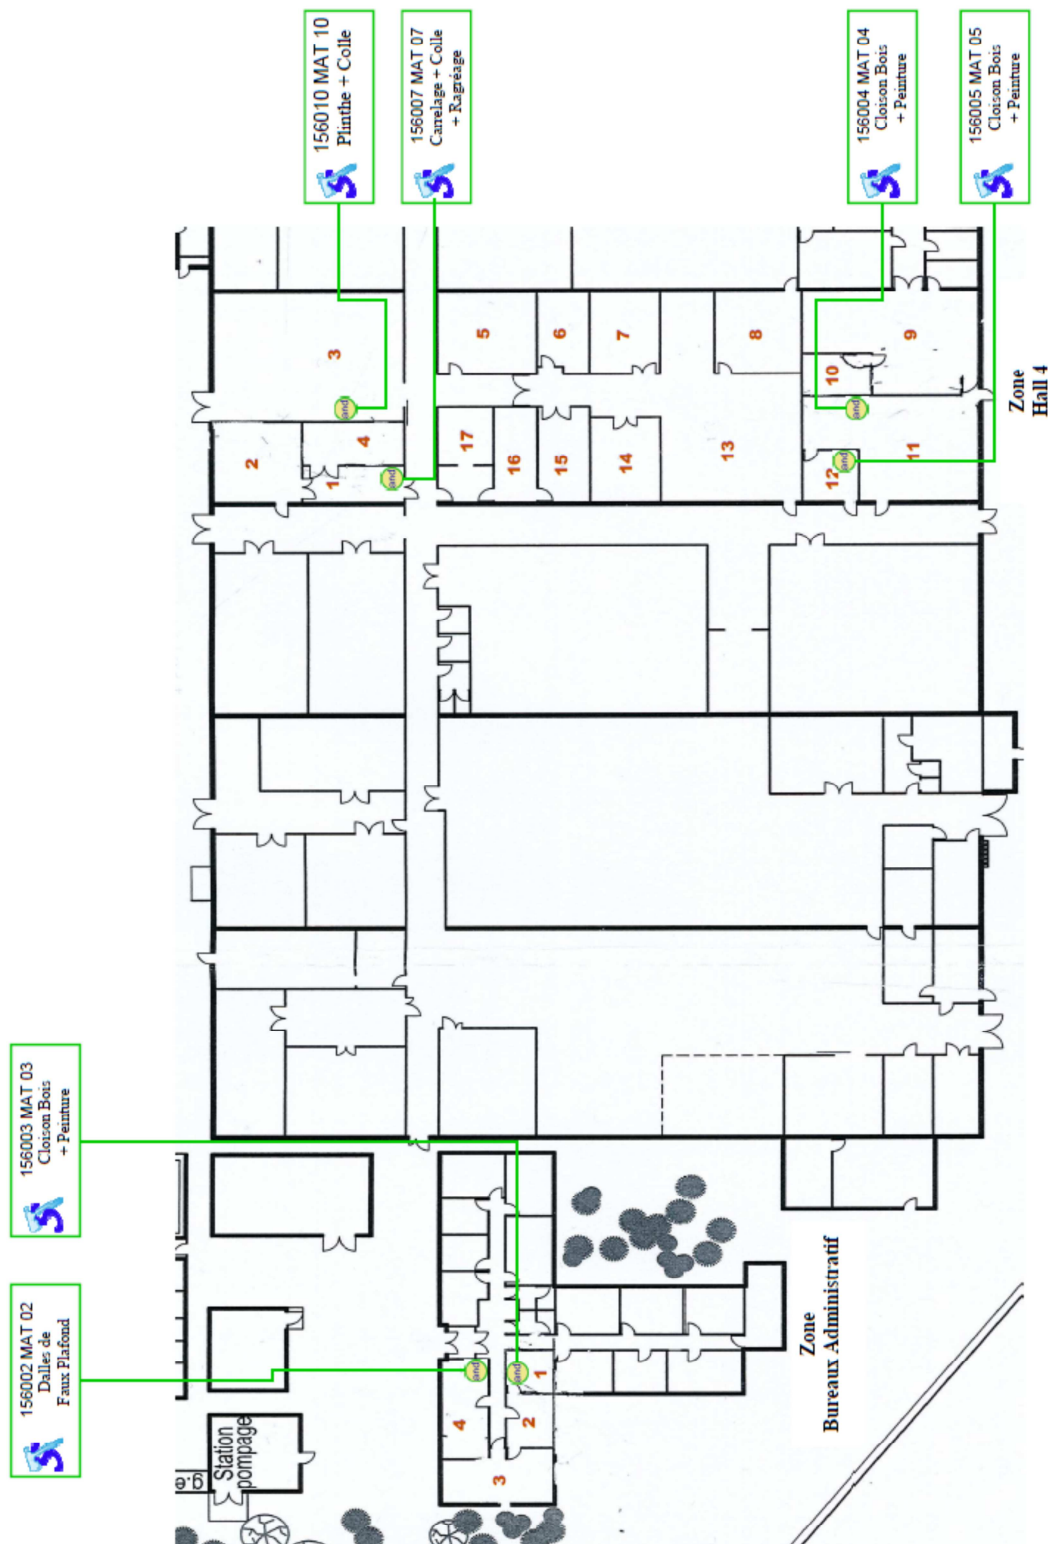
**PLAN N°03 — RDC — Sondages — Absence de Matériau ou Produit Contenant de l'Aminante**

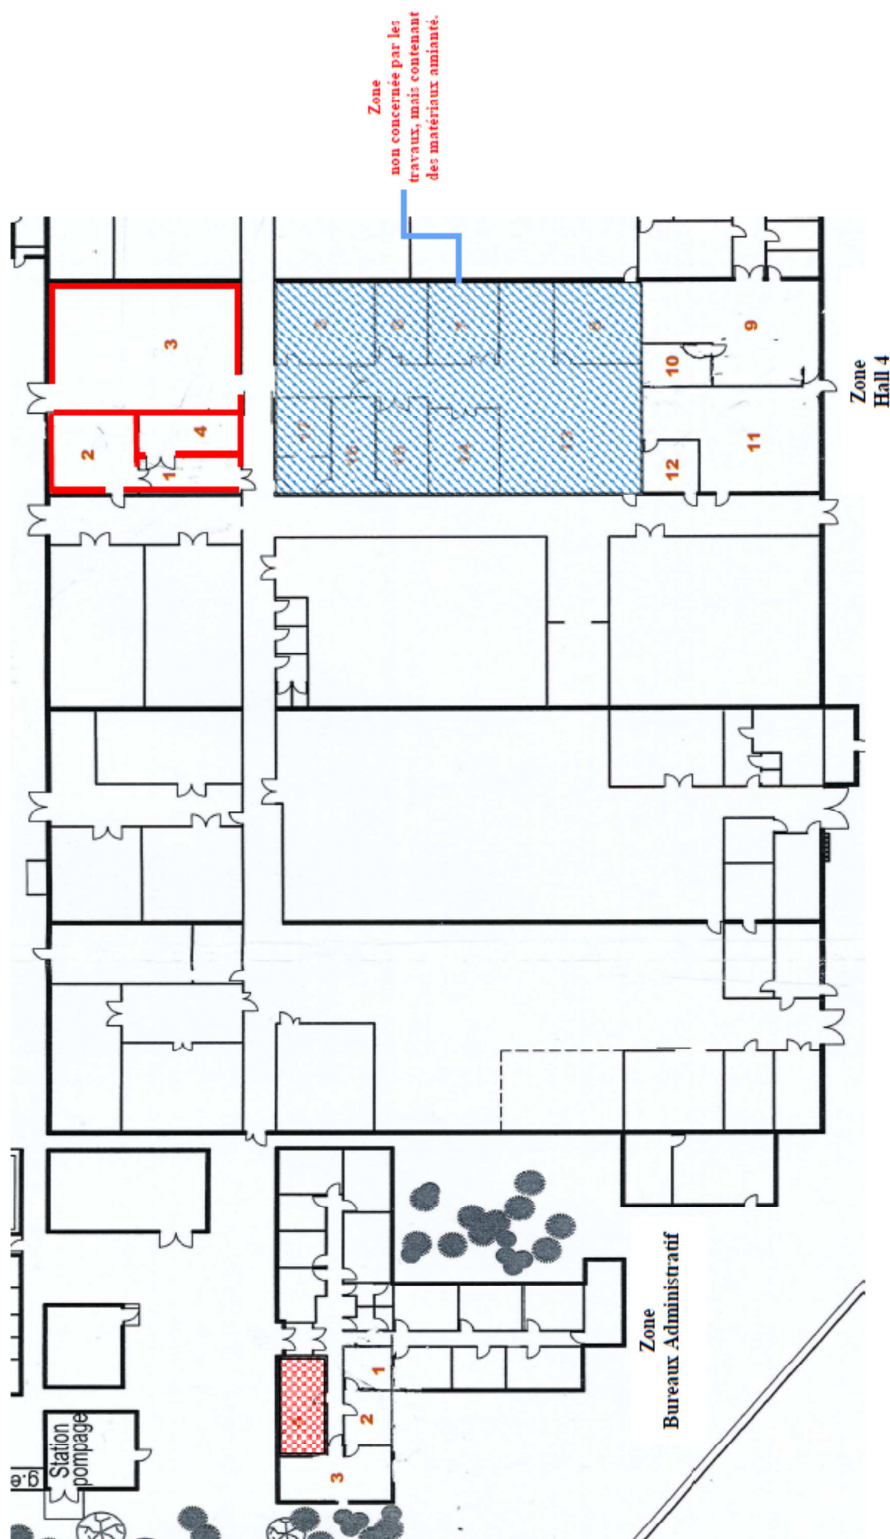
**PLAN N°04 — RDC — Matrice pour le Désamianteur**  
Repérage et Traçage non exhaustif
