DOSSIER TECHNIQUE AMIANTE N°30-2012

Suivant le rapport de la mission de repérage
étendu amiante n°30-2012 du 05/02/2012

Locaux : Bâtiment n°136 - Camp de l'Anse Figuier
97211 Rivière Pilote - MARTINIQUE - 972.

RAPPORT N°30-2012.

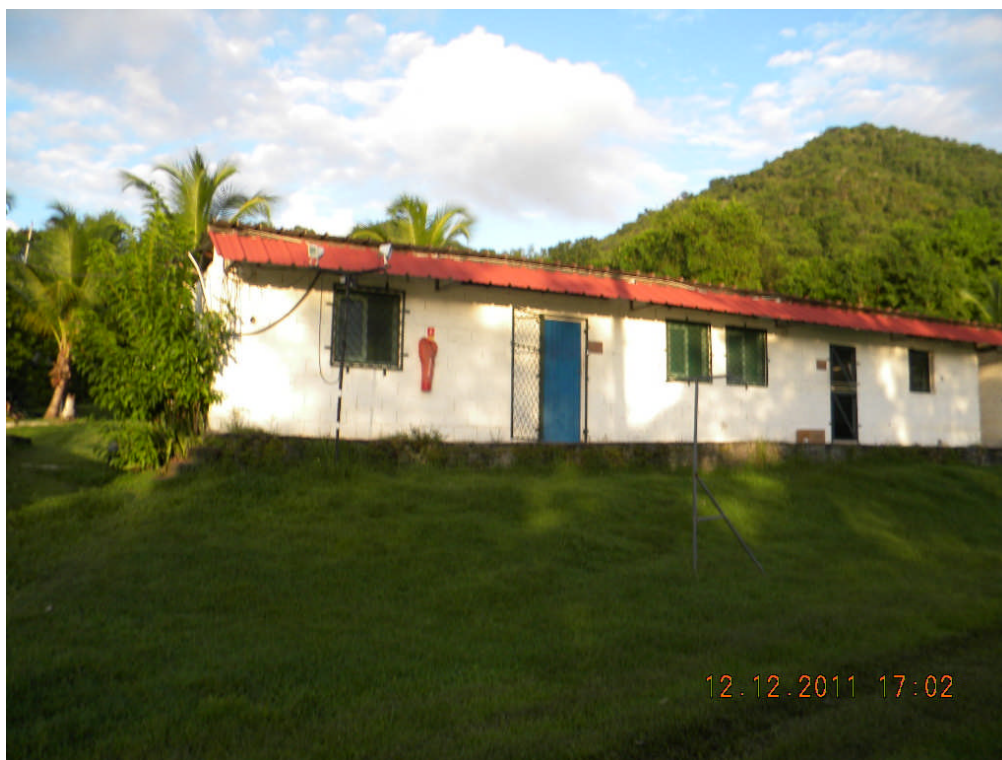
Photo n°1

Bâtiment n°136 - Camp de l'Anse Figuier - 97211 Rivière Pilote
