Rapport de mission de repérage des matériaux et produits contenant de l'amiante dans les immeubles bâtis avant réalisation de travaux

Numéro de dossier : 21/IMO/0149/JGO
Date du repérage : 05/05/2021

Adresse	Rue : Bâtiment 12 2 Rue Buzot Bât., escalier, niveau, appartement n°, lot n°: Lot numéro Non communiqué, Code postal, ville : 76350 OISSEL
Périmètre de repérage : Vide-sanitaire changement canalisations de chauffage
Type de logement : Fonction principale du bâtiment : Date de construction : Habitation (parties communes) <1997

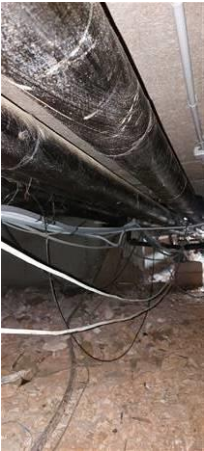
Localisation	Identifiant + Description	Photo
Vide-sanitaire	<p><u>Identifiant:</u> M001 <u>Réf. échantillon:</u> P001 <u>Description:</u> Calorifuge (tresses, coquilles, matelas...) <u>Composant de la construction:</u> 6 - Conduits et accessoires intérieurs - Conduits de fluides (air, eau, vapeur, fumée, échappement, autres fluides) <u>Partie à sonder:</u> Calorifuge (tresses, coquilles, matelas...)</p>

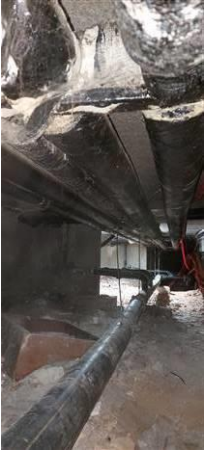
<p><u>Identifiant:</u> M002 <u>Réf. échantillon:</u> P002 <u>Description:</u> Calorifuge (tresses, coquilles, matelas...) <u>Composant de la construction:</u> 6 - Conduits et accessoires intérieurs - Conduits de fluides (air, eau, vapeur, fumée, échappement, autres fluides) <u>Partie à sonder:</u> Calorifuge (tresses, coquilles, matelas...)</p>

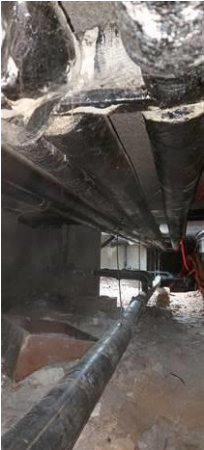
<p><u>Identifiant:</u> M003 <u>Réf. échantillon:</u> P003 <u>Description:</u> Calorifuge (tresses, coquilles, matelas...) <u>Composant de la construction:</u> 6 - Conduits et accessoires intérieurs - Conduits de fluides (air, eau, vapeur, fumée, échappement, autres fluides) <u>Partie à sonder:</u> Calorifuge (tresses, coquilles, matelas...)</p>

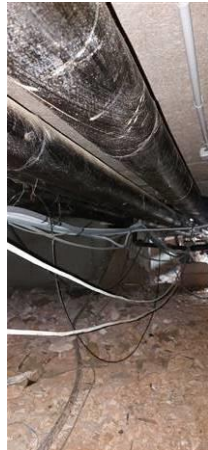
Zone	Identifiant + Description	Conclusion (justification)	Etat de conservation	Photo
M001	<u>Localisation</u> : Vide-sanitaire <u>Echantillons</u> : P001 <u>Description</u> : Calorifuge (tresses, coquilles, matelas...)	Absence d'amiante (Après analyse en laboratoire)

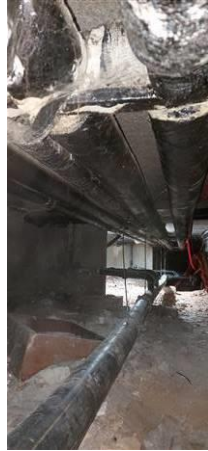
M002	<u>Localisation</u> : Vide-sanitaire <u>Echantillons</u> : P002 <u>Description</u> : Calorifuge (tresses, coquilles, matelas...)	Absence d'amiante (Après analyse en laboratoire)

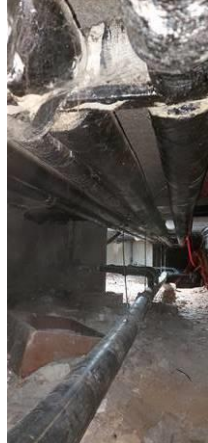
M003	<u>Localisation</u> : Vide-sanitaire <u>Echantillons</u> : P003 <u>Description</u> : Calorifuge (tresses, coquilles, matelas...)	Absence d'amiante (Après analyse en laboratoire)

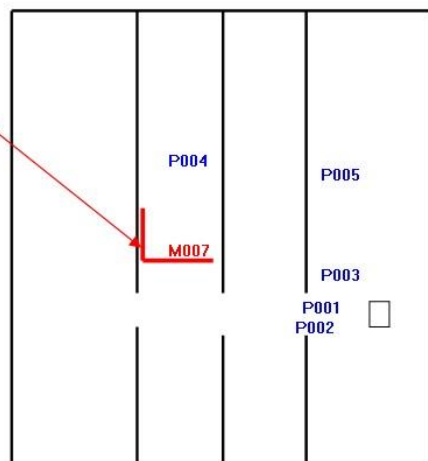
7.1 - Annexe - Schéma de repérage

M007 - Conduit en fibres-ciment
Présence d'amiante
Bon état

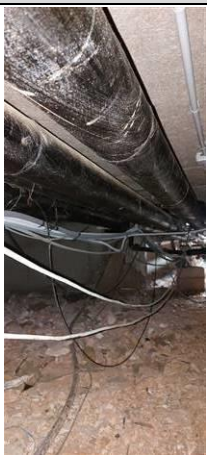
Identifiant et prélèvement	Localisation	Composant de la construction	Parties du composant	Description	Photo
M001-P001	Vide-sanitaire	6 - Conduits et accessoires intérieurs - Conduits de fluides (air, eau, vapeur, fumée, échappement, autres fluides)	Calorifuge (tresses, coquilles, matelas...)	Calorifuge (tresses, coquilles, matelas...) Analyse à réaliser:

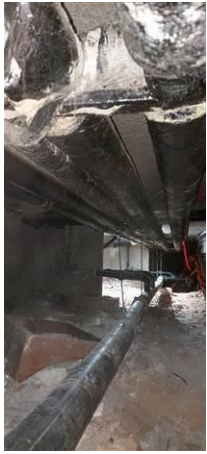
M002-P002	Vide-sanitaire	6 - Conduits et accessoires intérieurs - Conduits de fluides (air, eau, vapeur, fumée, échappement, autres fluides)	Calorifuge (tresses, coquilles, matelas...)	Calorifuge (tresses, coquilles, matelas...) Analyse à réaliser:

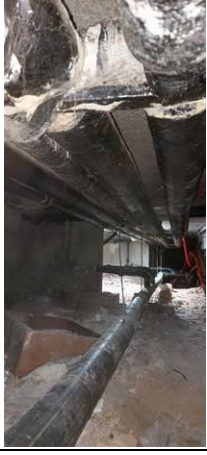
M003-P003	Vide-sanitaire	6 - Conduits et accessoires intérieurs - Conduits de fluides (air, eau, vapeur, fumée, échappement, autres fluides)	Calorifuge (tresses, coquilles, matelas...)	Calorifuge (tresses, coquilles, matelas...) Analyse à réaliser:
