Rapport de mission de repérage des matériaux et produits contenant de l'amiante avant la réalisation de travaux y compris démolition

Numéro de dossier : MI2409044663
Date du repérage : 01/10/2024

Adresse	Bâtiment : Centre Hospitalier Agen-Nérac Rue : 21 Route de Villeneuve Code postal, ville : 47923 Agen
Périmètre de repérage, Programme détaillé des travaux :	Diagnostic Amiante réalisé dans le cadre des travaux suivants : - Création de trappes de désenfumage sur les menuiseries et les allèges au dégagement niveau r-1 (voir plan p.9)
Type de bâtiment : Fonction principale du bâtiment : Date de construction :	Etablissements sanitaires : Hôpitaux et cliniques Etablissements sanitaires : Hôpitaux et cliniques Avant le 1er janvier 1997

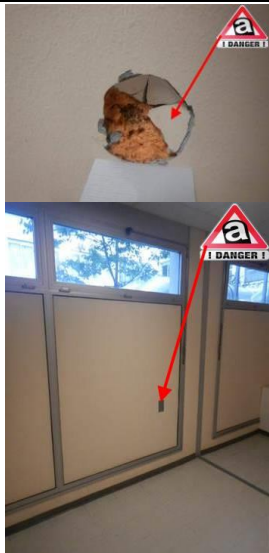
Localisation	Identifiant + Description	Conclusion (justification)	Etat de conservation et préconisations	Photo
CH Agen-Nérac r-1 : Dégagement 3100	<p><u>Identifiant:</u> M003 <u>Réf. échantillon:</u> MI2409044663/M003 <u>Réf. laboratoire:</u> D24-17597-003 <u>Description:</u> Plaque plane en fibres-ciment <u>Composant de la construction:</u> 2 - Parois verticales extérieures et Façades - Menuiseries extérieures <u>Partie à sonder:</u> Allège fenêtre <u>Quantité estimée :</u> 48 m²</p>	Présence d'amiante (Après analyse en laboratoire)	<p>Bon état</p> <p>Préconisation : Ces matériaux doivent être évacués par un professionnel garantissant le respect du Code de l'Environnement avec un bordereau de suivi des déchets amiantés.</p>

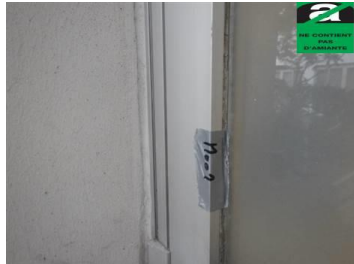
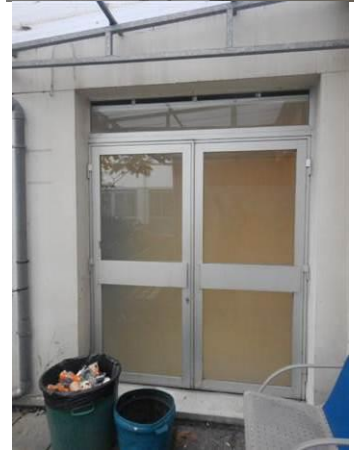
Localisation	Identifiant + Description	Photo
CH Agen-Nérac r-1 : Patio B (porte vitrée)	<p><u>Identifiant:</u> M001 <u>Réf. échantillon:</u> MI2409044663/M001 <u>Réf. laboratoire:</u> D24-17597-001 <u>Description:</u> Joint de mastic de vitrage <u>Composant de la construction:</u> 2 - Parois verticales extérieures et Façades - Menuiseries extérieures <u>Partie à sonder:</u> Joint de mastic de vitrage</p>

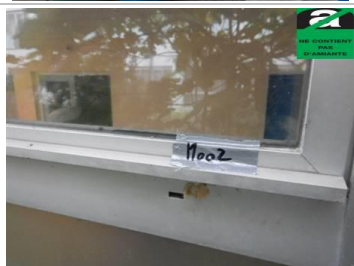
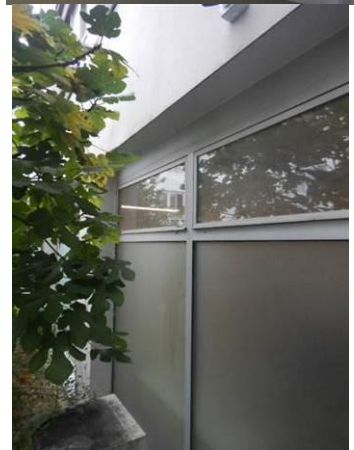
CH Agen-Nérac r-1 : Patio B	<p><u>Identifiant:</u> M002 <u>Réf. échantillon:</u> MI2409044663/M002 <u>Réf. laboratoire:</u> D24-17597-002 <u>Description:</u> Joint de mastic de vitrage <u>Composant de la construction:</u> 2 - Parois verticales extérieures et Façades - Menuiseries extérieures <u>Partie à sonder:</u> Joint de mastic de vitrage</p>

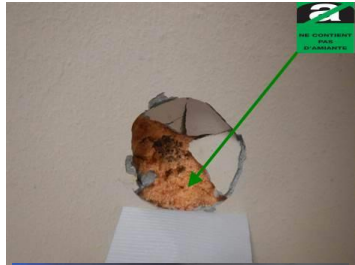
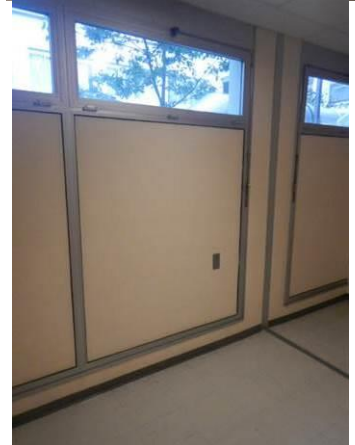
Localisation	Identifiant + Description	Photo
CH Agen-Nérac r-1 : Dégagement 3100	<p>Identifiant: M004 Réf. échantillon: MI2409044663/M004 Réf. laboratoire: D24-17597-004 Description: Isolant en mousse orange Composant de la construction: 2 - Parois verticales extérieures et Façades - Menuiseries extérieures Partie à sonder: Allège fenêtre</p>
